構造物の変状・被災はどのように起こったのか

構造物の変状・被災はどのように起こったのか — 一点検・評価に反映する観点から —

国土技術政策総合研究所 河川研究部
河川構造物管理研究官 諏訪義雄

河川の構造物(護岸、樋管、堤防、橋梁、落差工、堰等)の被災・変状に関するメカニズム・要因・対策等の調査・検討事例を紹介し、何が一点検・評価に反映できるのか考察する。

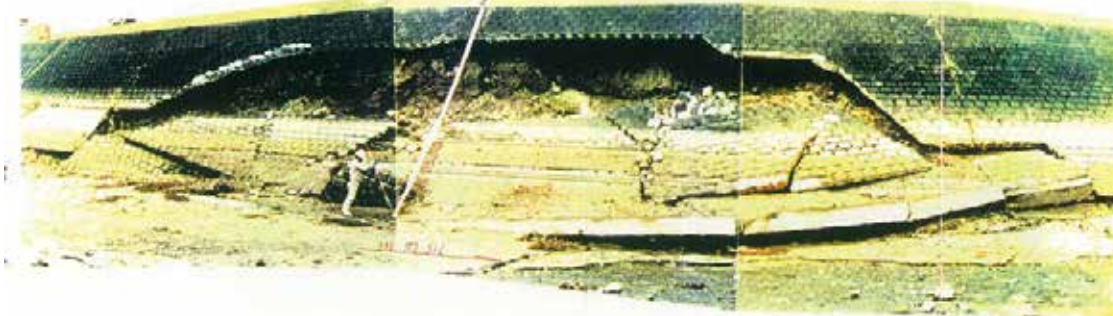
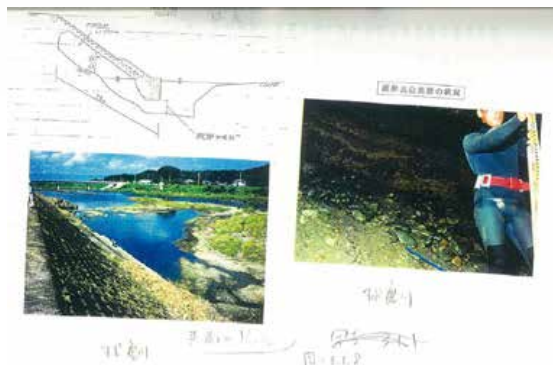
1.1 護岸被災実態(中規模洪水)
①基礎からの破壊

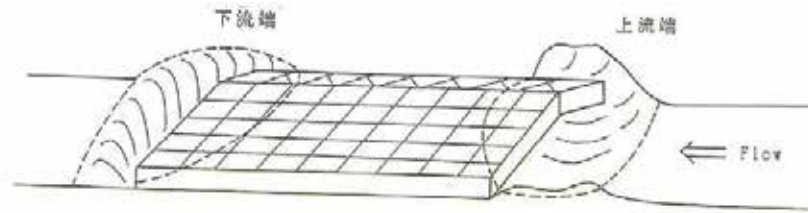
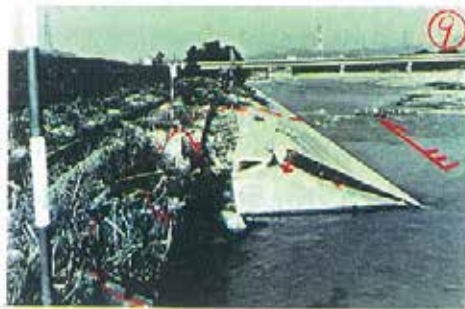
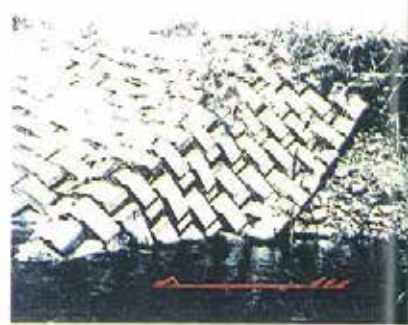
1. 1 護岸被災実態(中規模洪水)

②上流侵食を伴う破壊

③下流侵食を伴う破壊

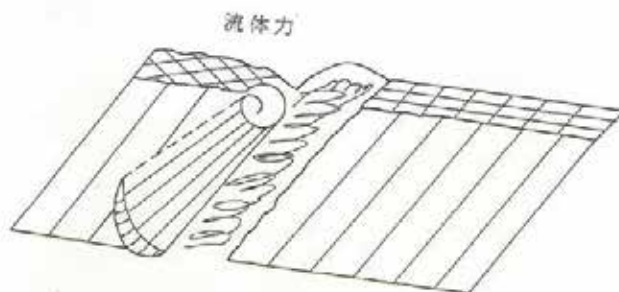
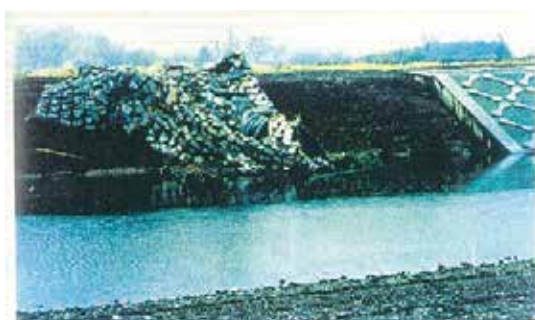
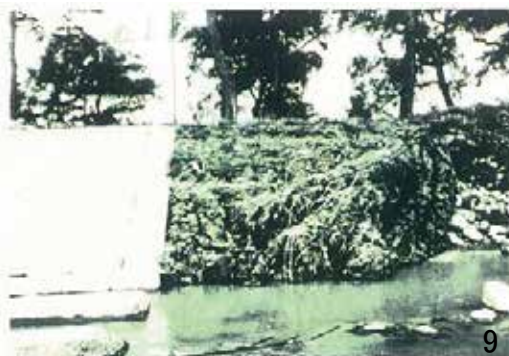
④流体力による破壊

②上流侵食を伴う破壊(流体力含む)

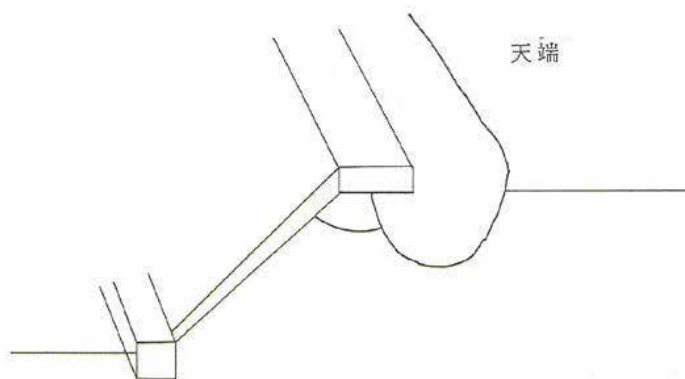
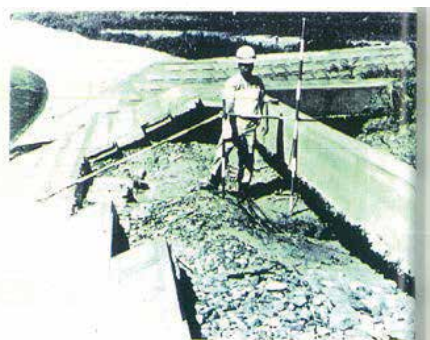
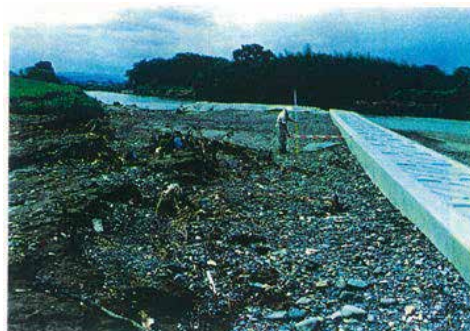
⑤天端からの破壊

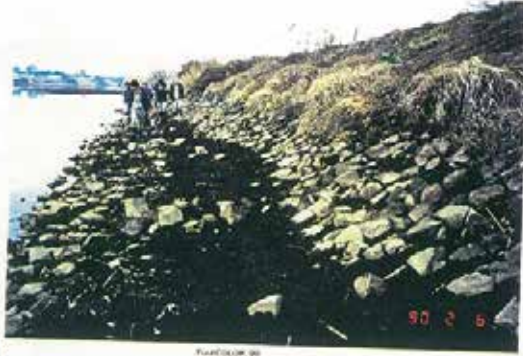
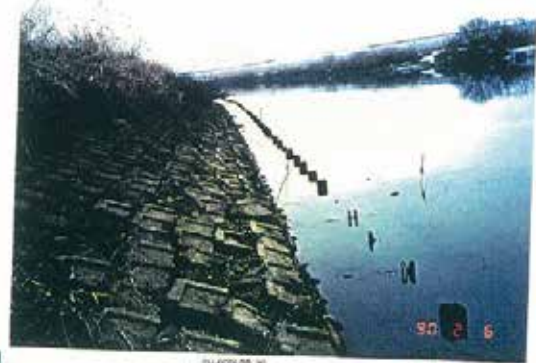
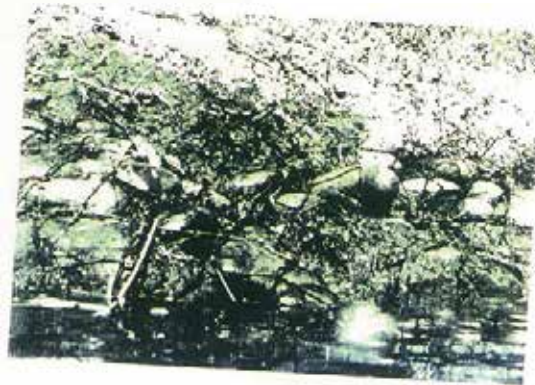
1.1 護岸被災実態(中規模洪水) ⑥材料劣化

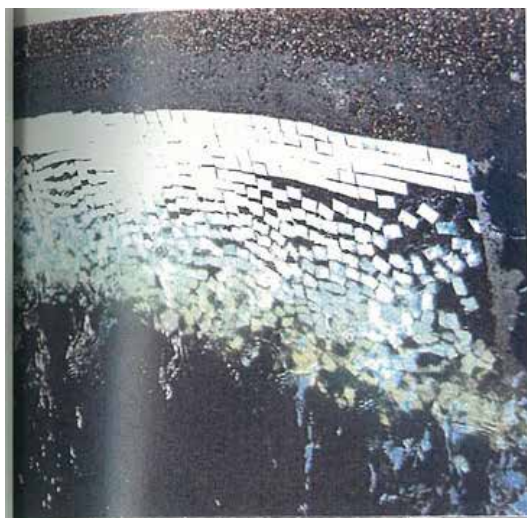
写真-3 根入れ不足護岸破壊状況
ケース1 (護岸模型1)

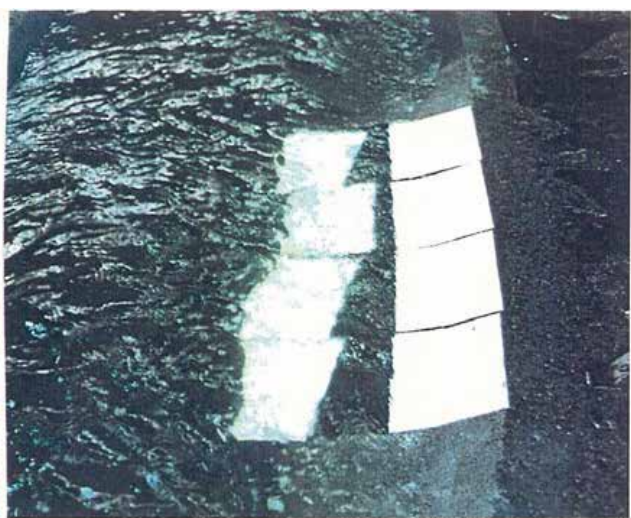
写真-4 根入れ不足護岸破壊状況
ケース2 (護岸模型2)

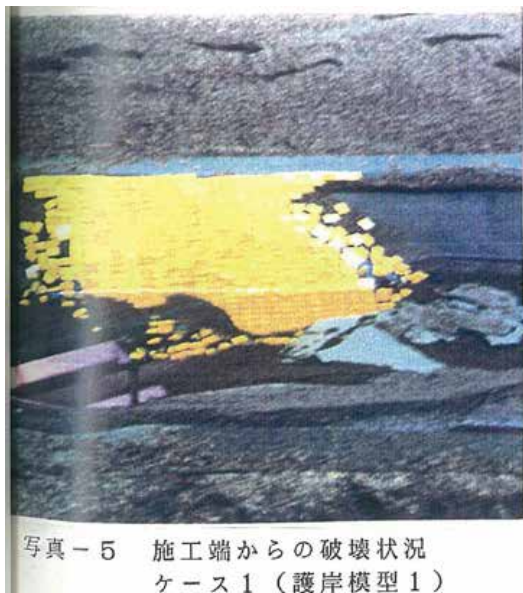
写真-5 施工端からの破壊状況
ケース1 (護岸模型1)

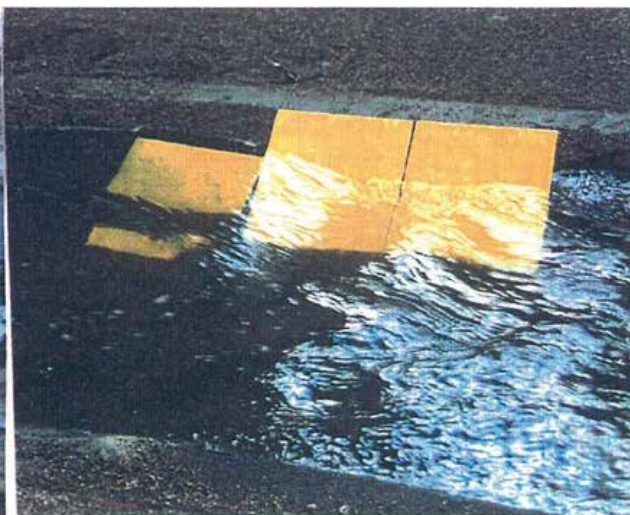
写真-6 施工端からの破壊状況
ケース2 (護岸模型2)

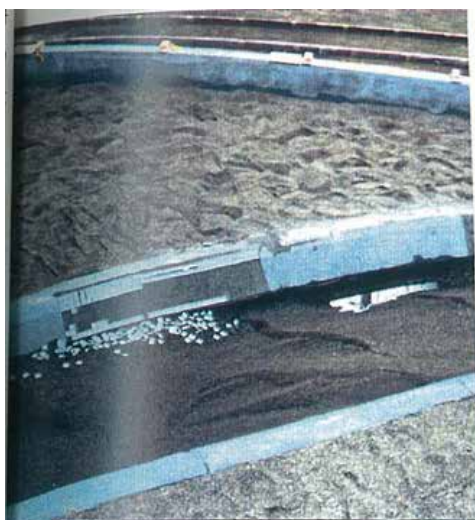
法勾配1割法留工のみ護岸破壊状況
ケース4 (護岸模型3)

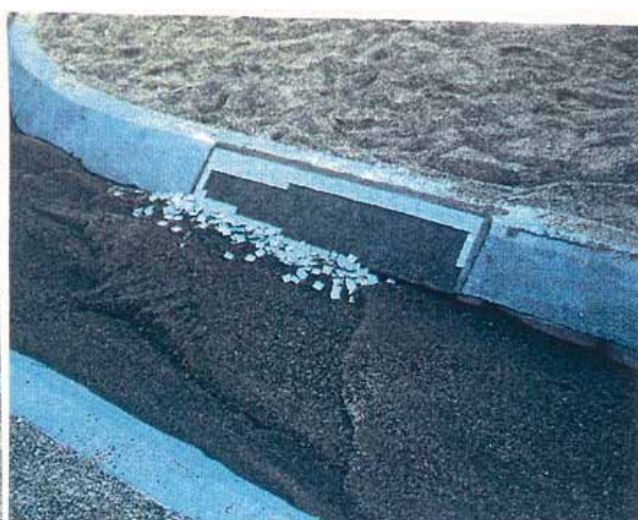
写真-8 法勾配1割法留工, 根固工なし
護岸破壊状況 ケース5 (護岸模型3)

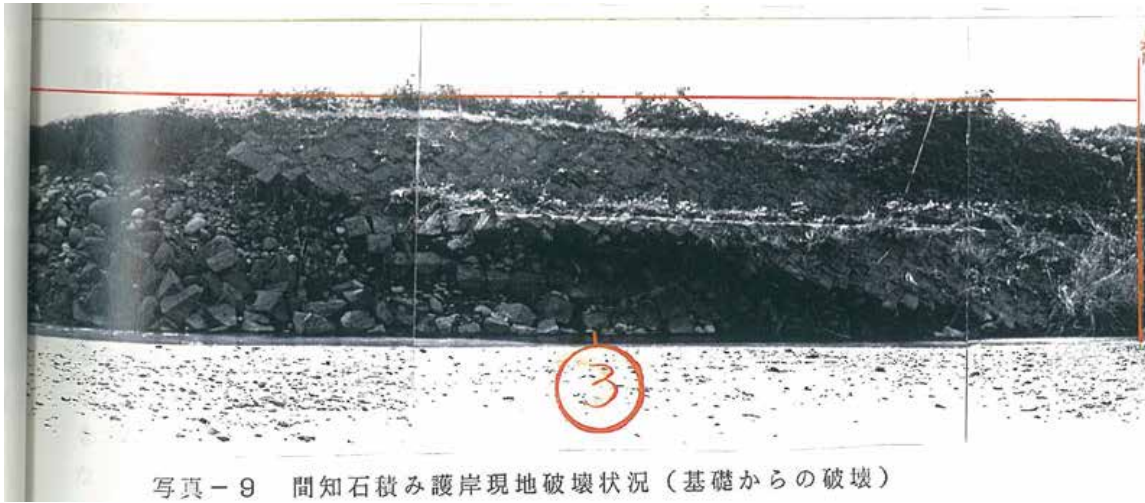
写真-9 間知石積み護岸現地破壊状況(基礎からの破壊)

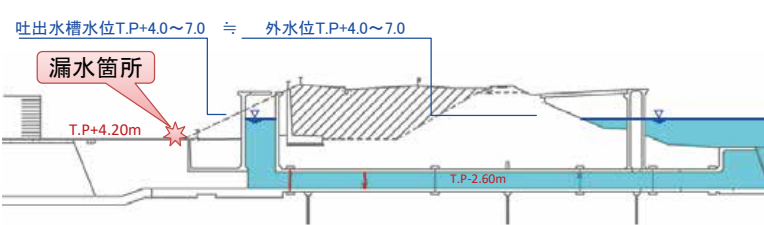
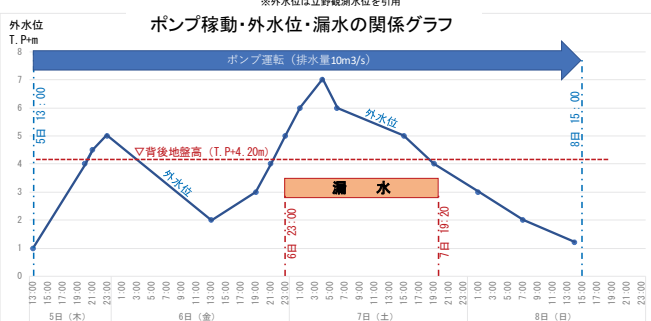
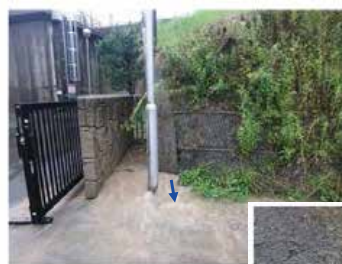
- 平成30年7月6日23時に堤脚からの漏水を発見
- 漏水は7月7日19時20分に終息

漏水状況(1)

漏水箇所付近の状況

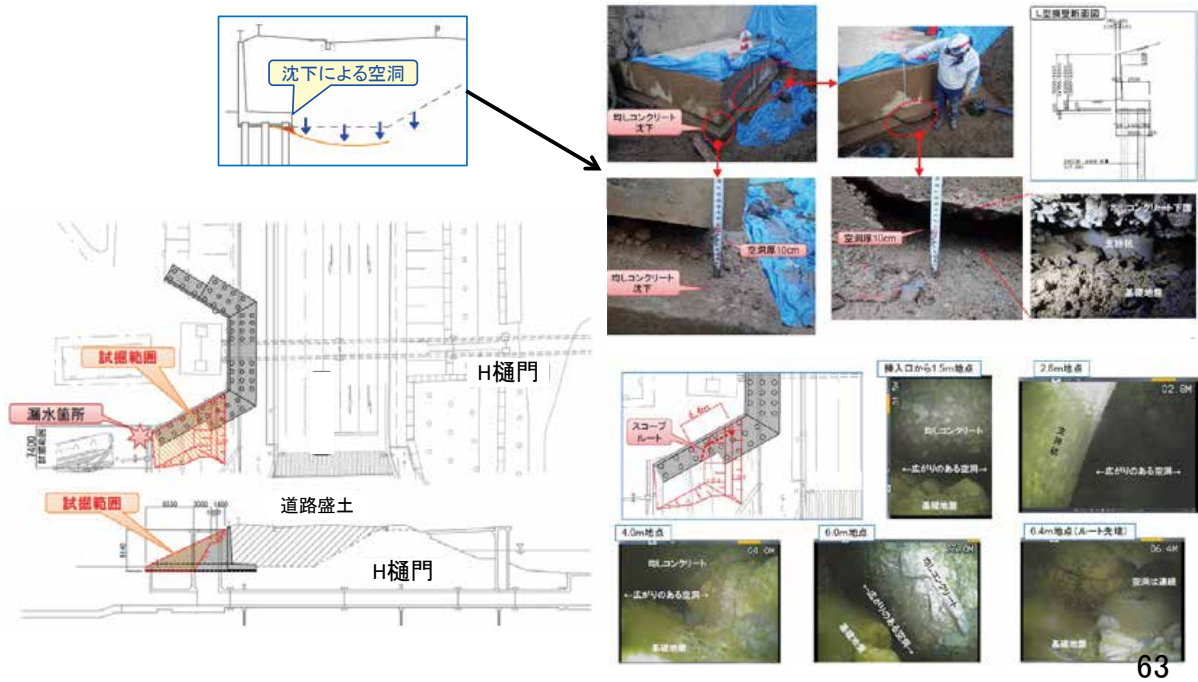
3.1 樋管変状実態調査 L型擁壁試掘調査による空洞形成状況の確認

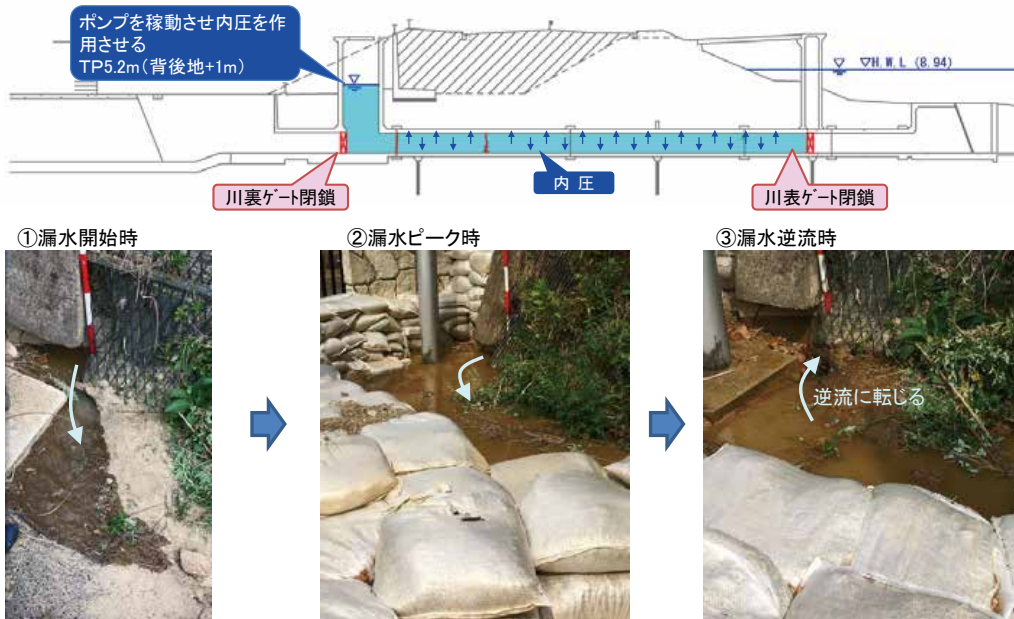
- 平成30年8月29日に排水機場を稼働させて樋門函内に内圧を作用させ、漏水調査を実施した。
- 漏水調査の結果、
- ①吐出槽の水位が堤内地盤より高くなった時点で川裏側の漏水箇所でも漏水が生じた。
- ②漏水は吐出槽水位 > 堤内地盤高の時間継続した。
- ③吐出水槽水位 < 堤内地盤高となった時点で、漏水は逆流に転じた。
- ④川表からの漏水は確認されなかった。

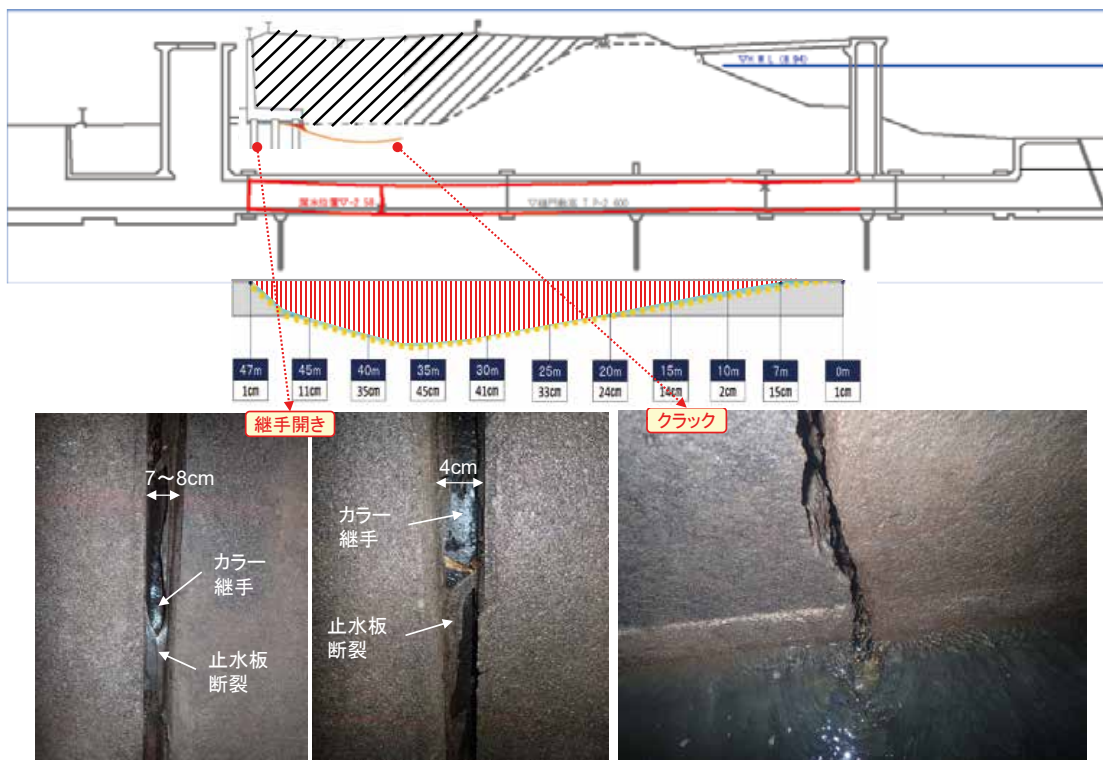
3.1 樋管変状実態調査
 函体内部の不同沈下状況と破損、継手開き状況

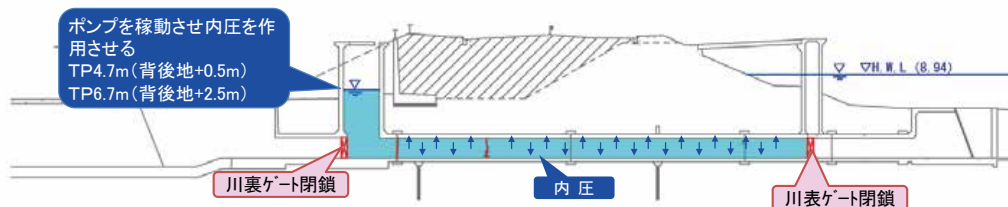
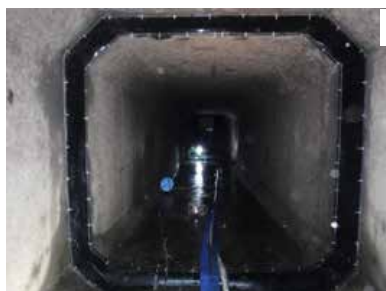
応急対策写真

- 函体のクラック、継手開き部に応急遮水対策を施した後、排水機場を稼働させて樋門函内に内圧を作用させ、漏水調査を実施した。
- その結果、
 - TP4. 7m(背後地+0.5m)を10分継続。→漏水箇所において異常なし。
 - TP6. 7m(背後地+2.5m)を10分継続。→漏水箇所において異常なし。

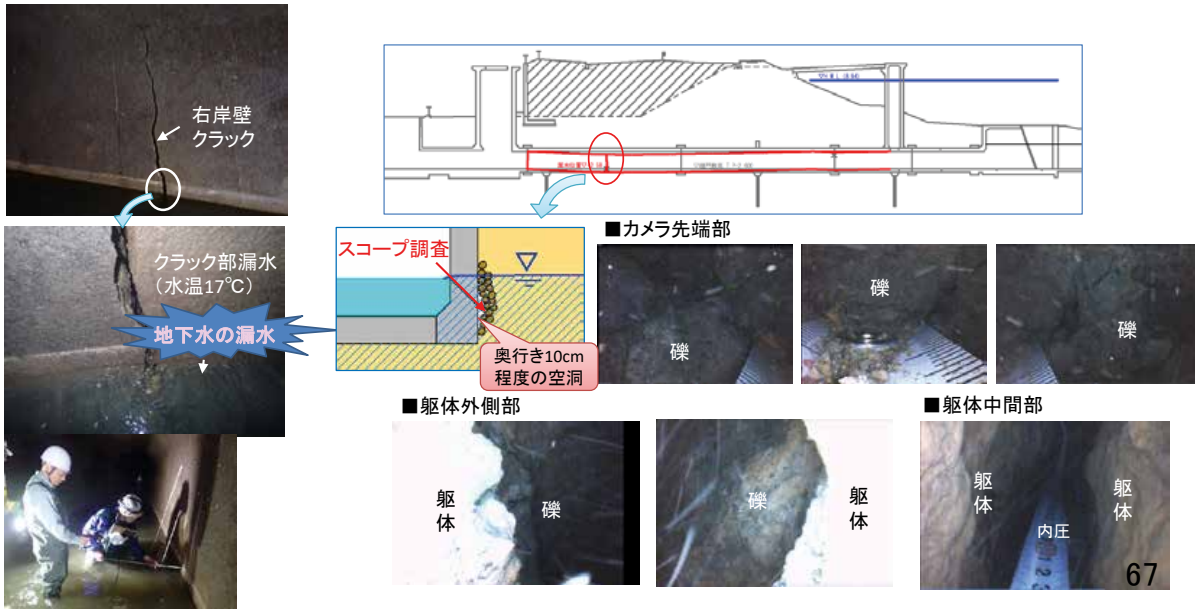
- 平成30年8月9日に樋門函内・漏水箇所の詳細調査を実施した。
- 詳細調査はファイバースコープ調査・漏水のイオン分析を行った
- 函渠クラックの外側は、漏水により砂粒分が吸い出され、奥行き10cm程度の空洞が生じている。なお、空洞は小規模であるが、周辺は礫(粗粒分)となっており、透水性は高くなっている。

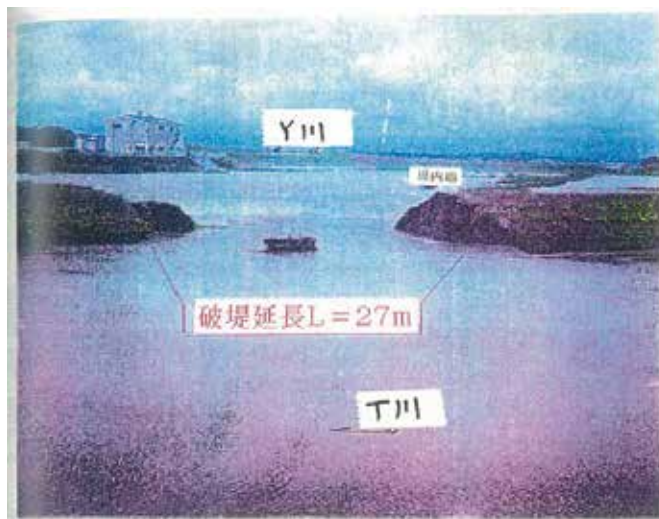
破堤状況(破堤直後 14日AM11:00)

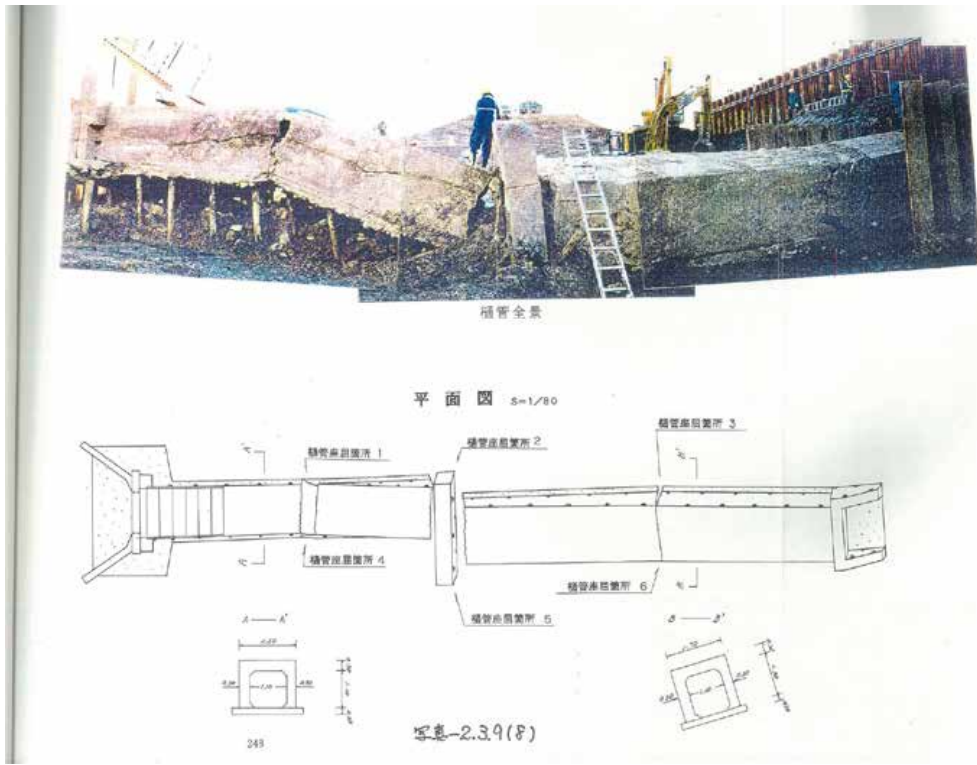
3.2 樋管破堤箇所調査
破堤箇所樋管開削調査 函体状況その2

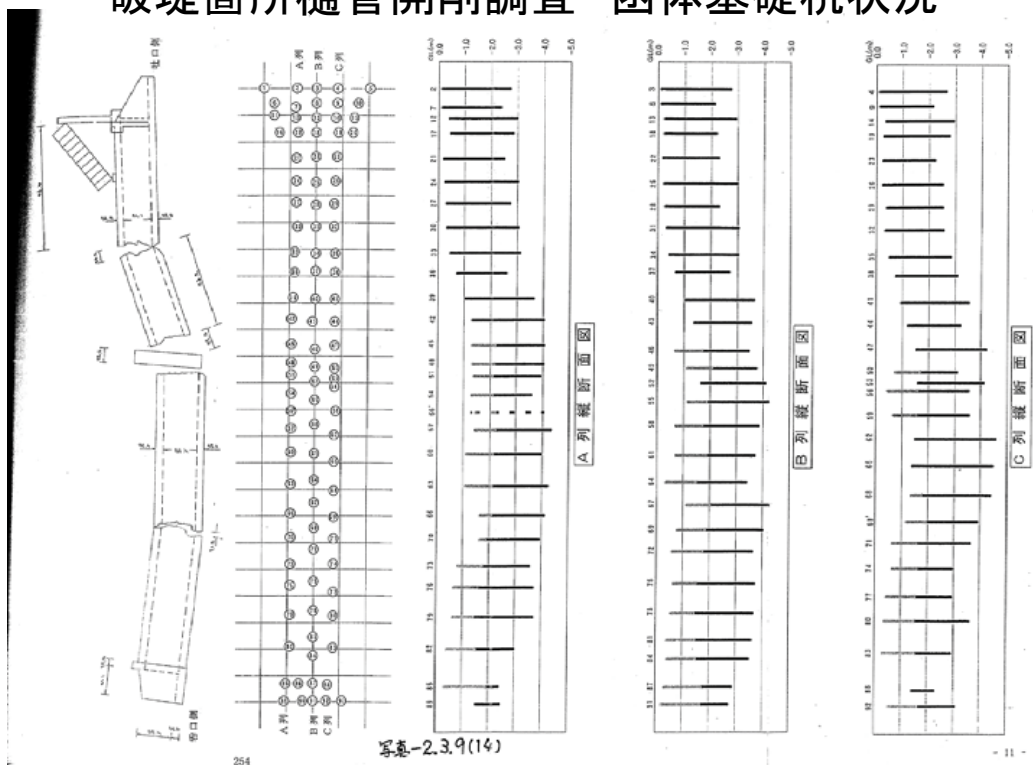
3.2 樋管破堤箇所調査
破堤箇所樋管開削調査 函体基礎杭状況
