4.1 被災実態(中規模洪水) 堤防関係被災63箇所内訳 セグメントー被災細分

4.2 実物大水理実験(パイピング破壊)

構造物の変状・被災はどのように起こったのか 一点検・評価に反映する観点から

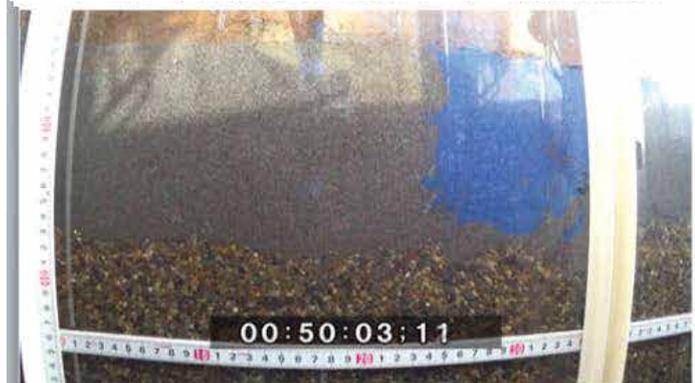
複層地盤(礫層の上に砂層)における堤体と細砂層の境界で空洞発達の様子(公開実験と別の実験)

パイピングが発達する様子

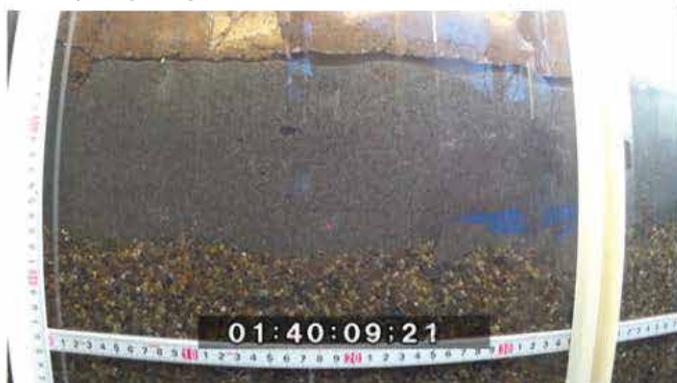
破堤時の様子

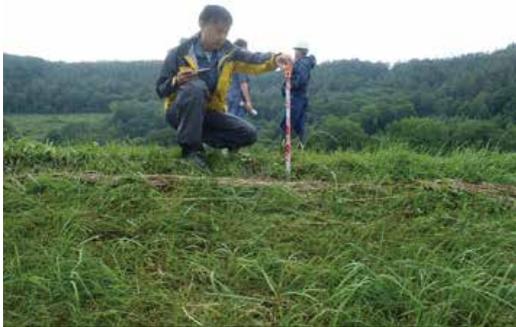
4.5 実態調査(常呂川堤防と支川堤防を破堤有無を分けた要因は?) 常呂川KP22.6左岸越水・法崩れ箇所

上流側痕跡は天端高-15cm程度

堤防天端高が下がっている区間で越水発生

天端は密に締め固まった粘性土

落堀は発達していない 100

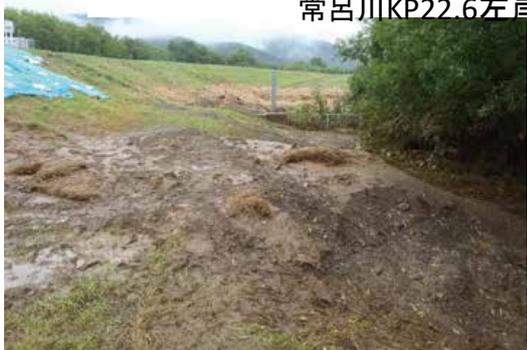
4.5 実態調査(常呂川堤防と支川堤防を破堤有無を分けた要因は?) 常呂川KP22.6左岸越水・法崩れ箇所

根毛層により越流水の侵食に耐えた

落堀洗掘土砂の堆積状況→湛水を示唆

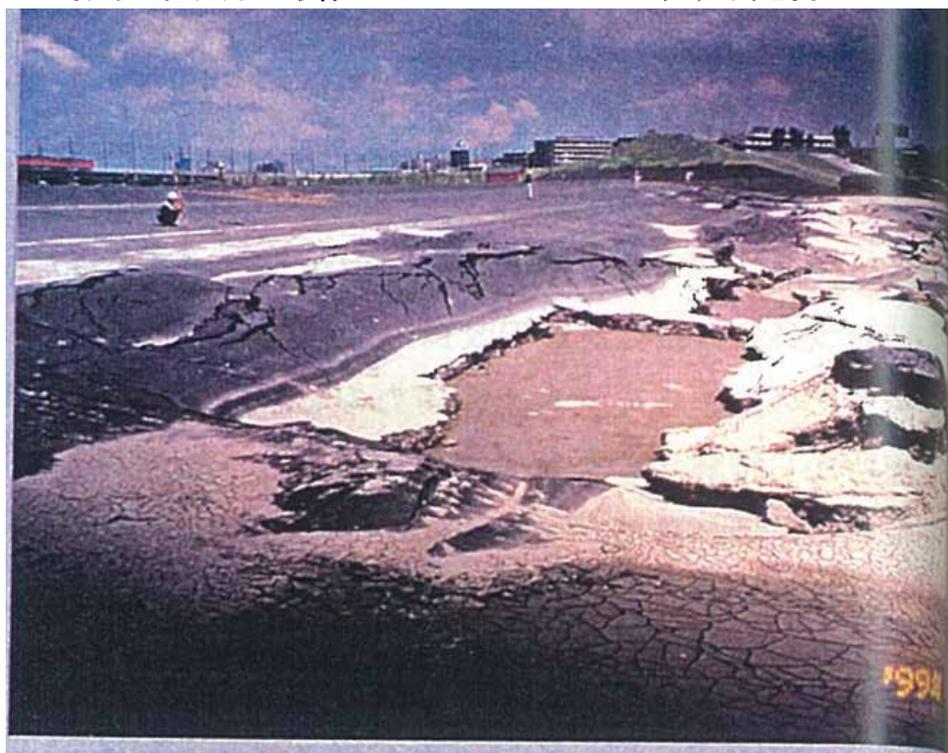
＜参考＞越流堤Asフェーシング被災
被災箇所に露出していた地盤改良堤体土

1. 流況(動画)撮影は、被災発生時刻を確定する上で有効。→ **動画の自動保存(ドライブレコーダー)は重要**
2. 雨で浸水した排気弁で空気抜き管から空気が漏れる音を巡視中の職員が聞いていたことで排気管が機能していたこと確認できた→ **巡視時の重要な施設機能の確認は重要**
3. Asフェーシング下の改良土は、フェーシング被災後の侵食から堤体を保護。→ **(設計超過・設計想定外の状態で)フェイル・セーフ機能を発揮。**

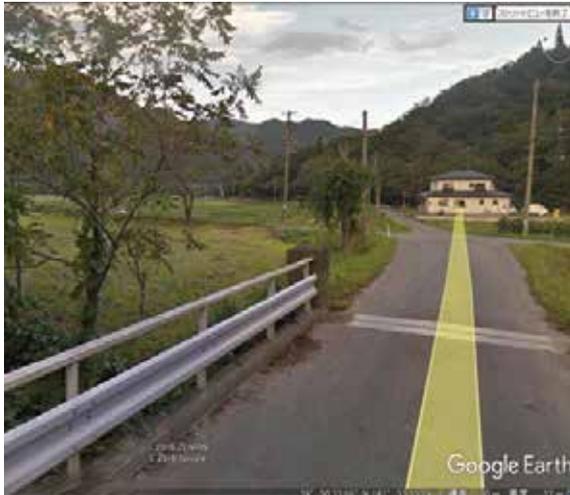
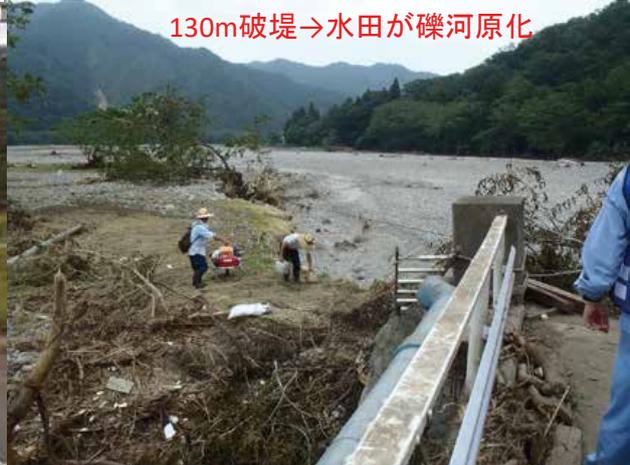
左岸取付道路流失

130m破堤→水田が礫河原化

流木多数欄干破壊 橋桁冠水
漂流物啓開後桁上通行可能

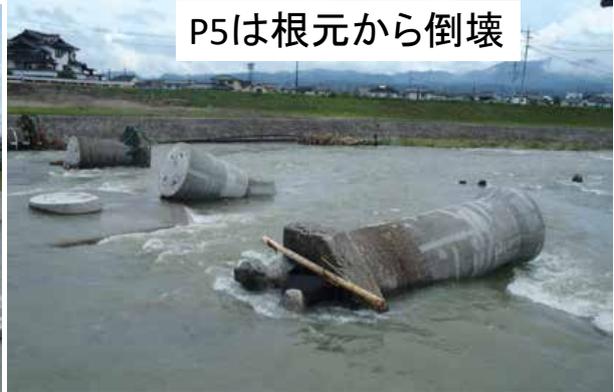
P2～P4 打継目で倒壊折損

P5は根元から倒壊

P2～P4折損面下流側に損傷があり転動破壊

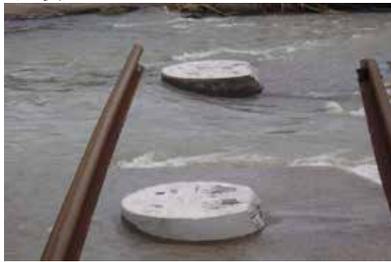
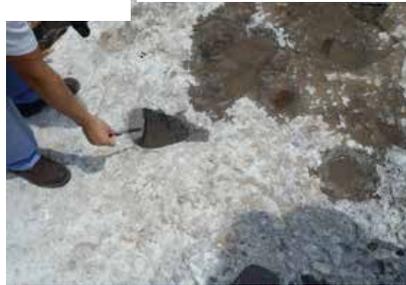
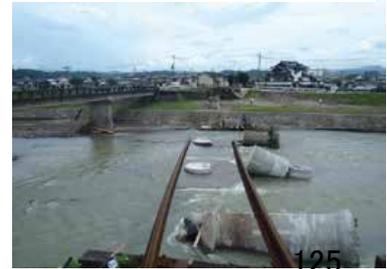
- ・打継目は大礫で繋いでいる・大礫はせん断破壊
- ・コンクリートで繋がっていた面積は半分以下

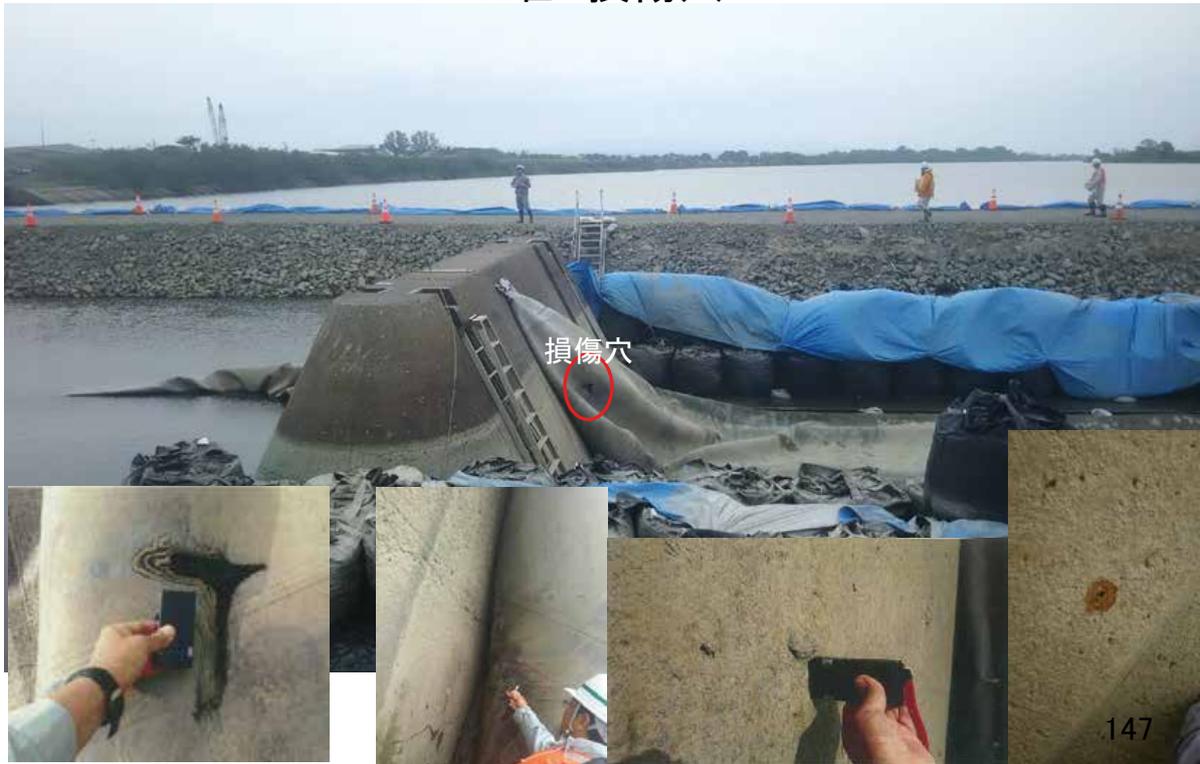
7.1 ゴム堰の損傷穴発生 A堰 損傷穴

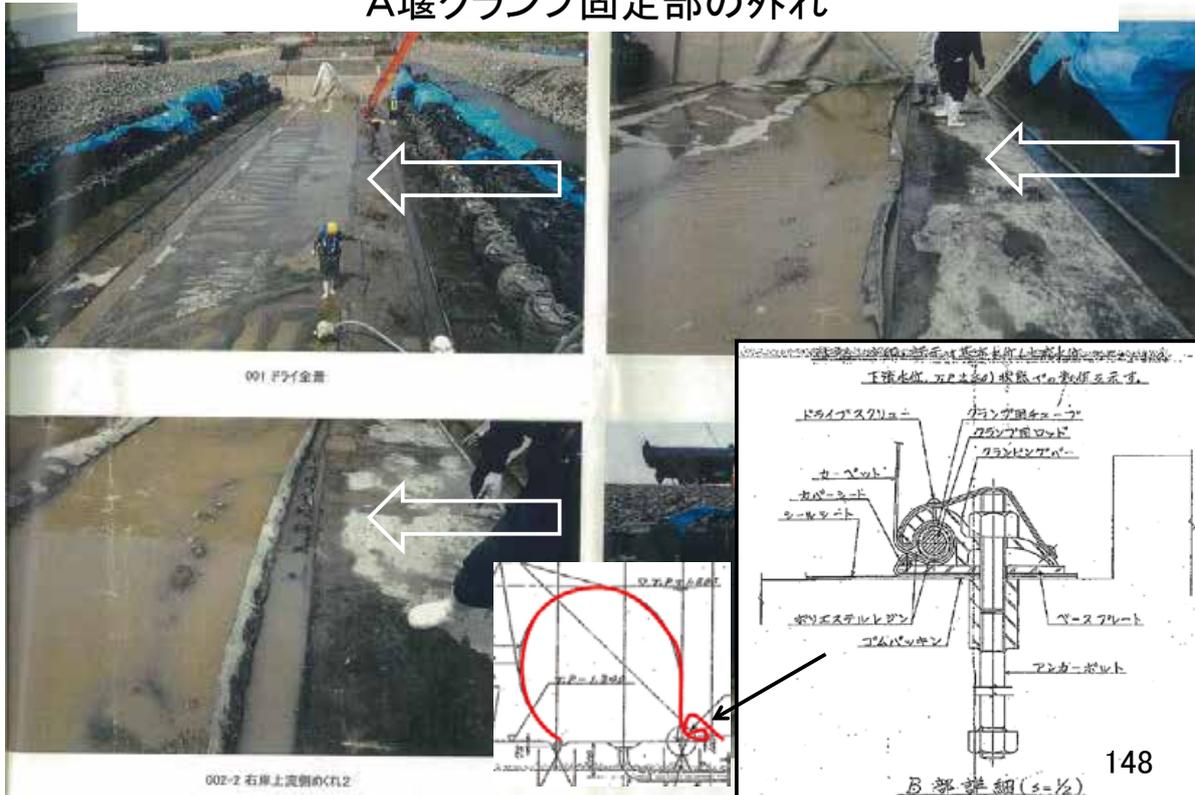
7.1 ゴム堰の損傷穴発生 A堰クランプ固定部の外れ

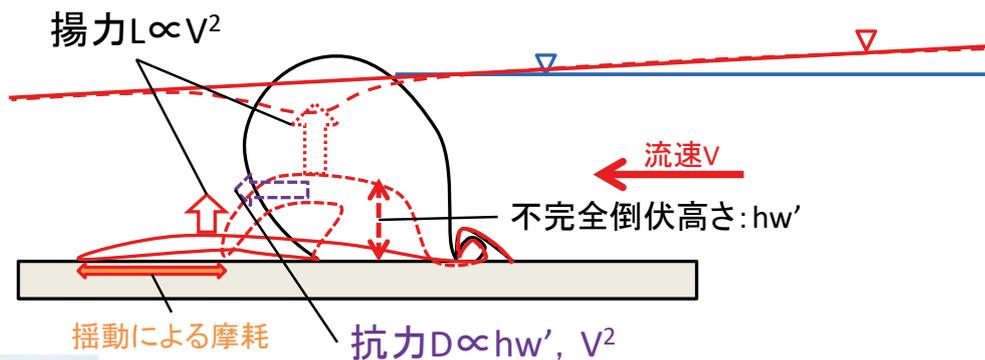
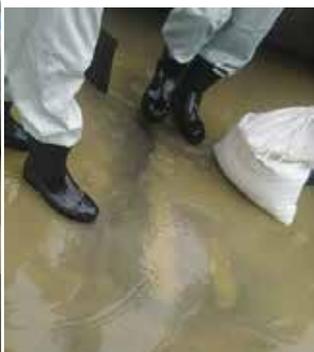
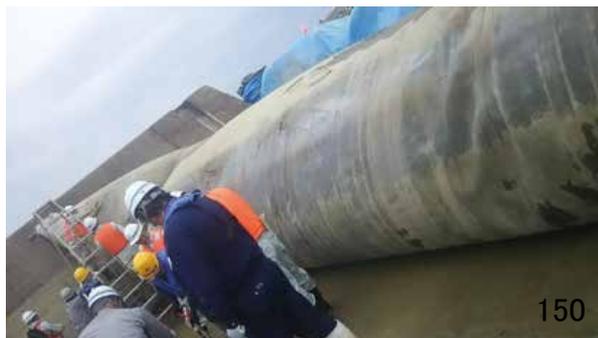
7.1 ゴム堰の損傷穴発生
下流床板との摩擦、上流側クランプ固定部めくれを促進する要因

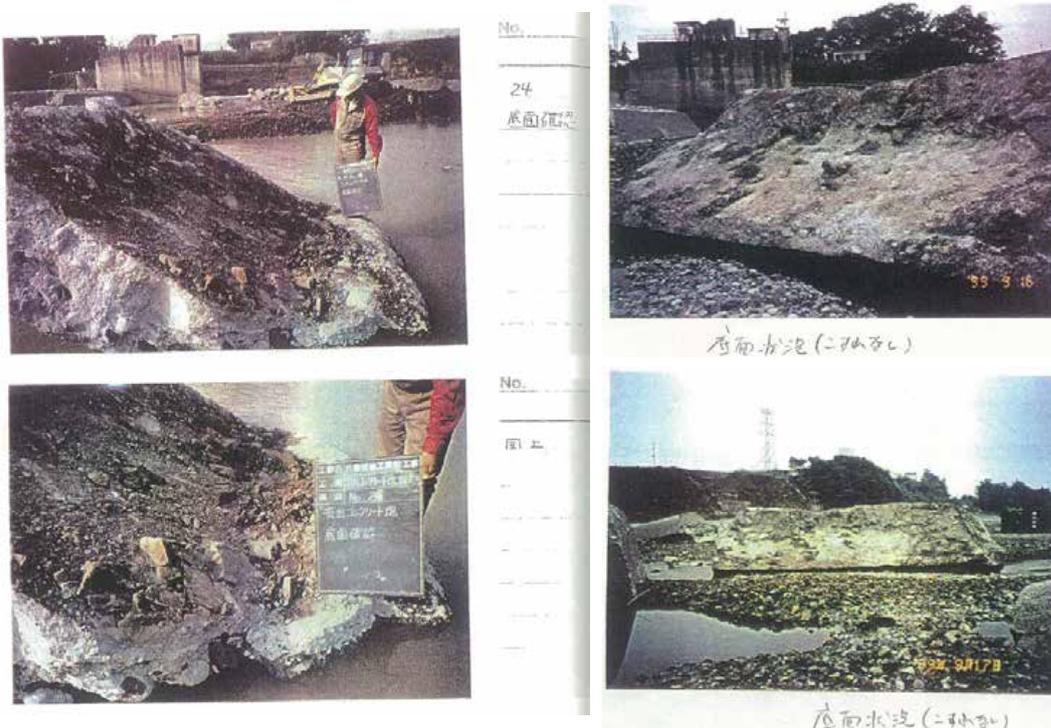
7.2 固定堰の転動流失 R堰(流失堤体の底面)
