## 長良川水害

### (ii) ① 事件の概要

昭和51年9月台風17号による集中豪雨により長良川右岸堤防が決壊し、岐阜県安八町及び墨俣町が浸水した。本件は、これによって被害を受けた住民により、国家賠償法第2条第1項 (堤防の設置管理の瑕疵) を根拠として国を相手どって損害賠償請求訴訟が提起されたものである。

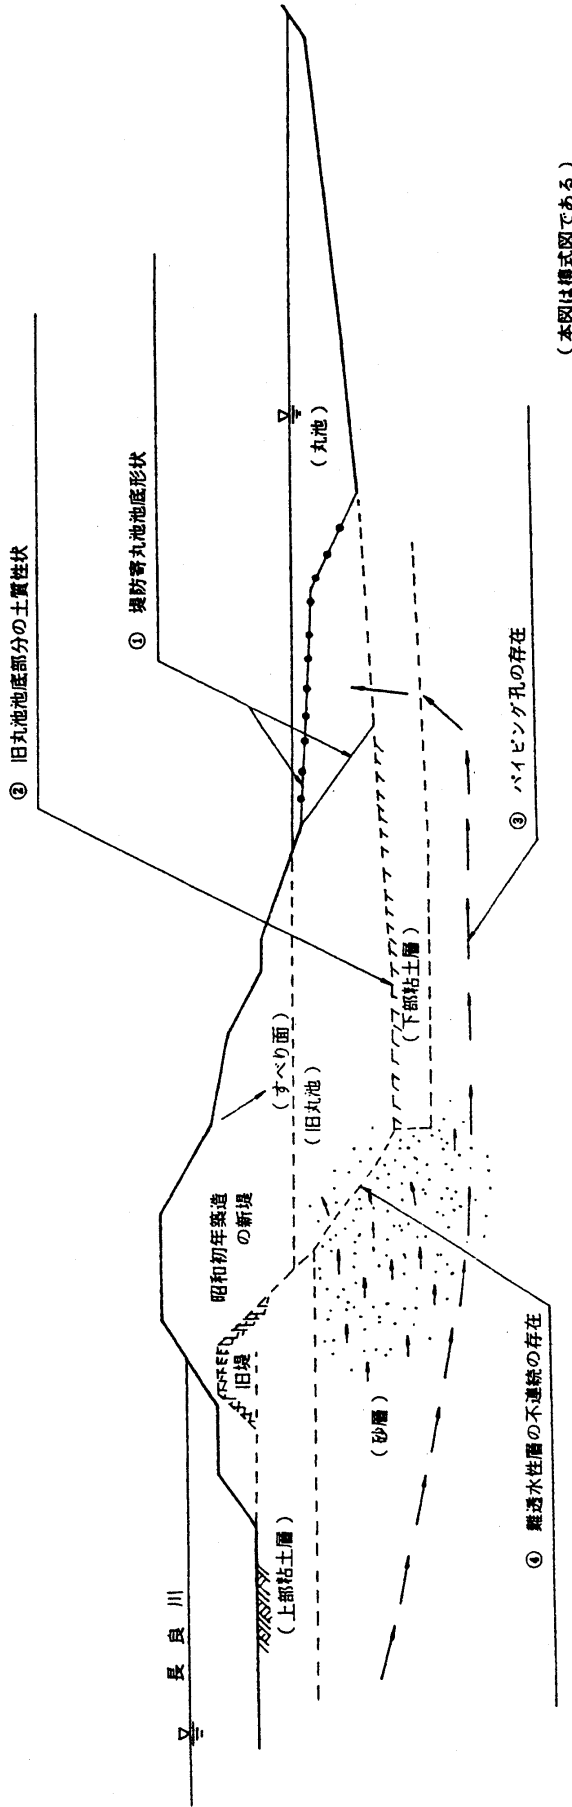
破堤の発生原因にかかるとする主要な争点

争点	内容
① 堤防寄丸池池底形状	原告ら……堤防裏法尻に続く丸池池底は急に深くなっていた。……堤防は不安定な形状であった。 国……新堤築堤時に造成した平場があり、浅かった。……堤防は安定した形状であった。
② 旧丸池池底部分の土質性状	原告ら……旧丸池池底にあったヘドロ状の土が、軟弱なまま存在し、すべり易くなっていた。 国……旧丸池池底に相当する部分にはヘドロ状の土は存在せず(工事の際の排除、築堤後50年の経過による締固め)・すべり易くはない。
③ パイピング孔の存在	原告ら……本川から丸池内に通じるパイピング孔が以前から存在し、これが発達して破堤を誘発した。 国……パイピングの兆候はなく、また破堤前のすべり等の現象からみてもパイピングが原因ではない。
④ 難透水性層の不連続の存在	原告ら……難透水性層の不連続は存在しなかった。(広く、一般的な存在の可能性は一部認めている) 国……難透水性層の不連続が存在し、堤防の浸潤を助長し、すべりを誘発した。
