多摩川水害

- (i) ㉑ 判決裁判所及び年月日 (一 審) 昭和54年 1月25日 東京地裁
(二 審) 昭和62年 8月31日 東京高裁
(上告審) 平成 2年12月13日 最高裁 (破棄差戻)
(差戻控訴審) 平成 4年12月17日 東京高裁 (確定)
- ㉒ 位 置 東京都狛江市猪方地先 (一級河川多摩川)
- ㉓ 水 害 発 生 昭和49年9月1日～3日 (台風16号)
- ㉔ 原 告 数 33名
- ㉕ 被 告 国
- ㉖ 請 求 額 413,591,000円
- ㉗ 認 容 額 等 306,428,000円 (一審)
棄 却 (二審)
破棄差戻 (上告審)
590,342,000円 (差戻控訴審) (確定)

(ii) ㉑ 事件の概要

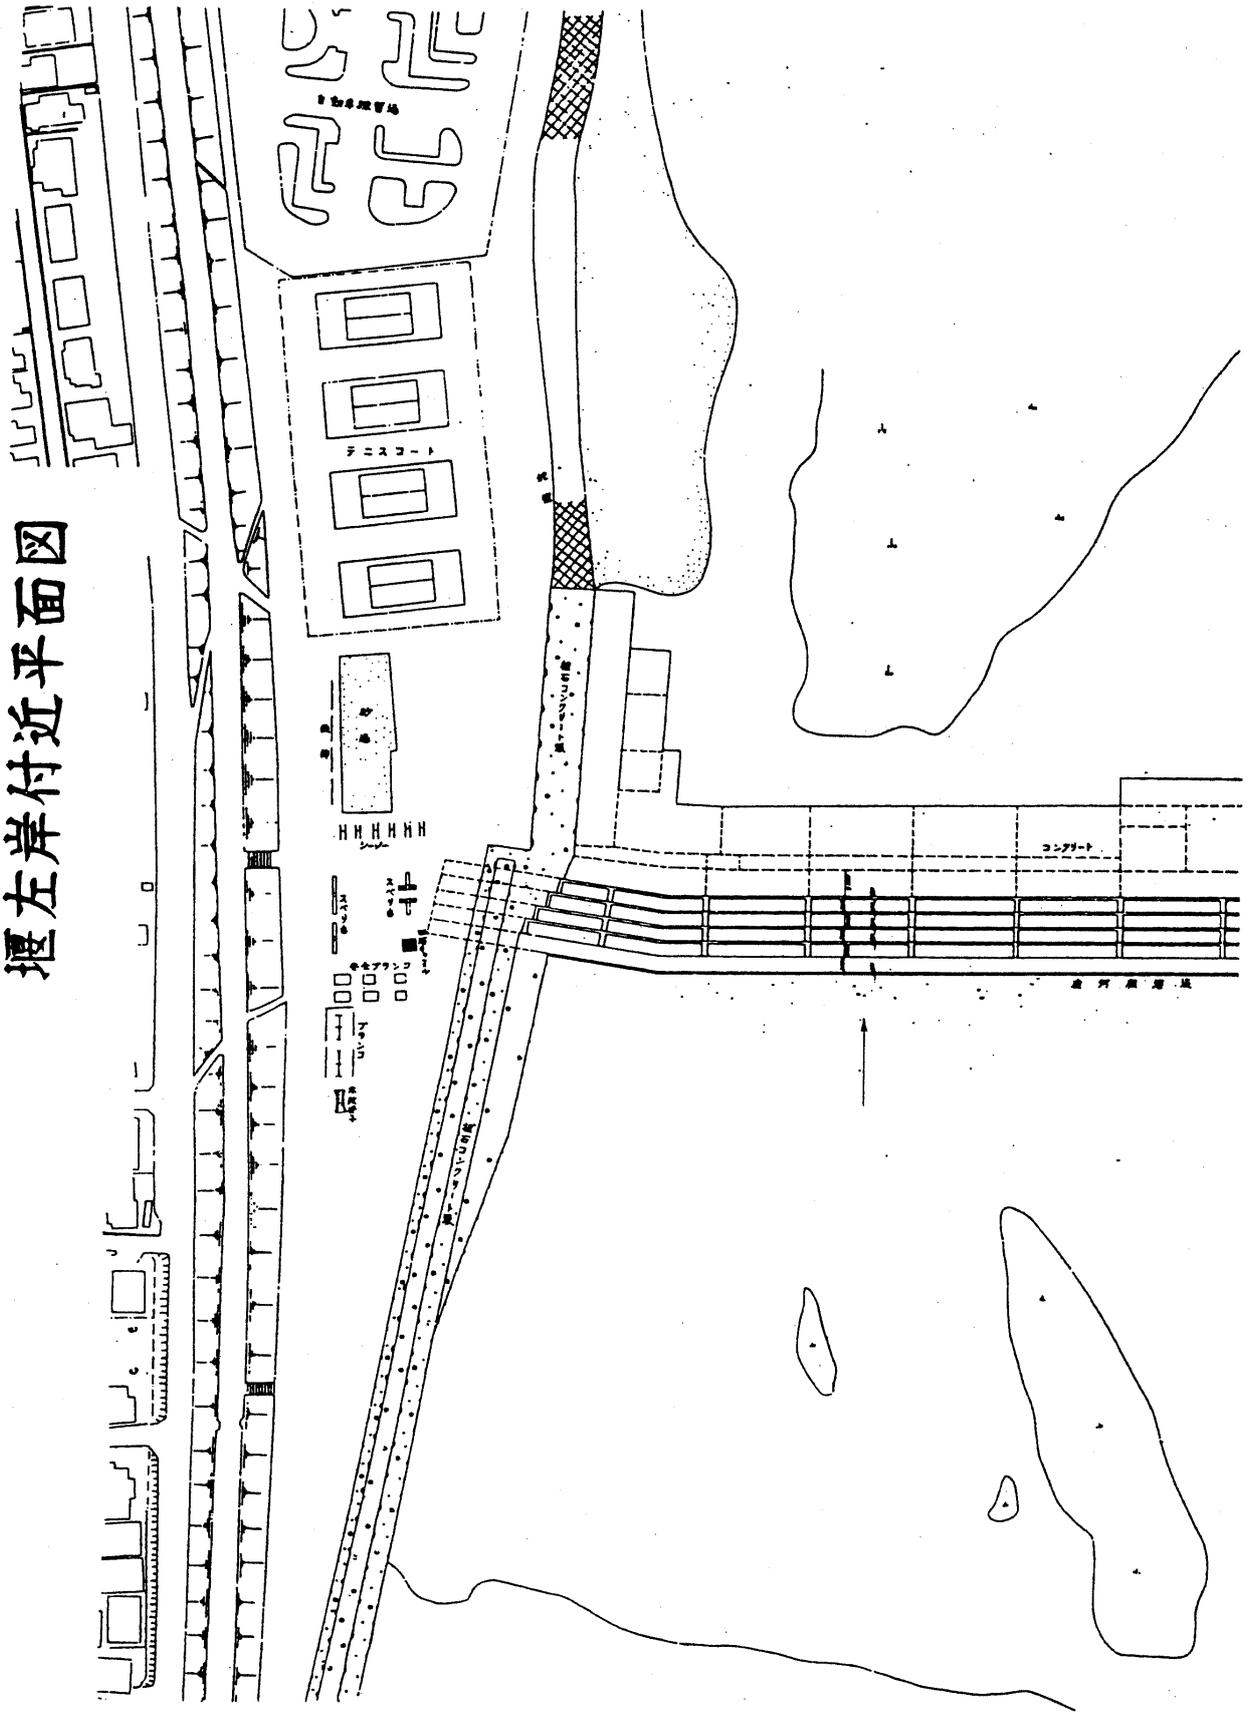
堰左岸付近平面図

堰の全体の構造は、全長297mで右岸から順に、鉄筋コンクリート造りの固定部50m、5連のゲートからなる放水門35m、舟通し魚道12m、同じく固定部200mで構成されている。堰左岸がとりつけられている高水敷上には小堤が設置されていた。この小堤は三面ともコンクリートで被覆され、表法は低水護岸と一体になっている。左岸側堰固定部は15mにわたり高水敷に嵌入していた。

宿河原堰左岸下流取付部の護岸は、同堰のような可動部の少ない高い堰の取付部に存する護岸としては、著しく強度が不足する危険性の極めて高いものであったことが明らかであり、かつ、本件災害に至るまで上記危険性は放置されていたものというべきである。

また、宿河原堰左岸の小堤と高水敷は、それらの構造、施行等自体からしても、また堰本体及び同取付部護岸との関連からしても、危険性が極めて高いものであった。
