多摩川下流水制の配置構造と技術史上の意義

平成17年10月

(財)河川環境管理財団  
河川環境総合研究所

山本 晃一

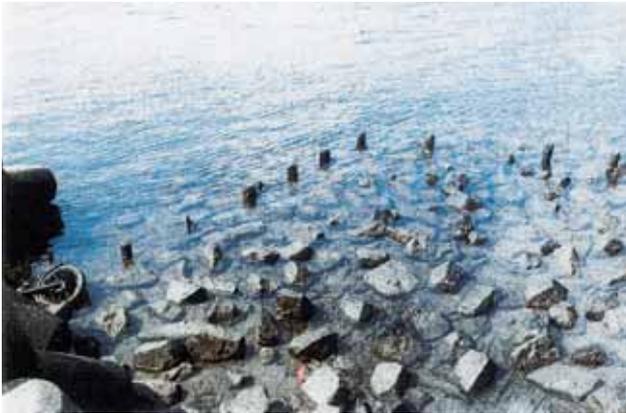
写真3.1 水制①工事前

図3.1に左岸8km地点付近の4つの水制位置（写真1.2参照）を、今回の掘削調査前の水制付近状況を写真3.1～3.4に示す。水制①の表層の割り石は乱積みのように乱れているが、水制②に見るように設置当時は石張りであった。護岸は戦前の改修計画で施工したものでなく、戦後1977年（昭和52年）堤防保護のため、既存護岸および水制の一部を破壊して設置したもので、基礎に鋼矢板を打ち込み法覆い工はコンクリートブロック張りとし、その前に異形ブロックを根固めとして施工したものである。すなわち水制の基部は破壊されている。

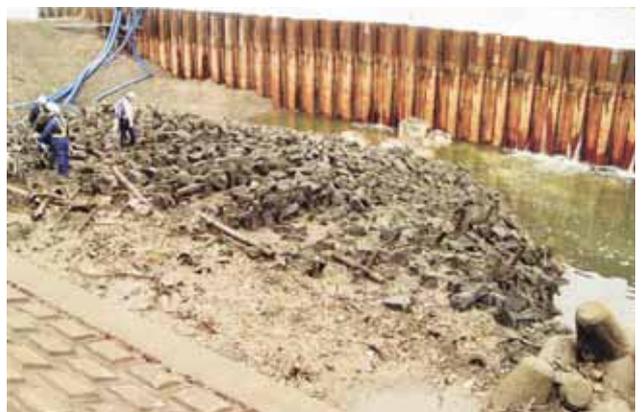
写真3.5 ドライアップ後の水制④

写真3.5にドライアップした調査前の水制工の状況を示す。調査水制の平面形状を図3.2、A-A断面の横断面の状況を図3.3、B-Bの水制縦断面を図3.4に示す。また写真3.6、写真3.7、写真3.8に水制材料である上貫、木杭、粗朶材料の形状と状態を示す。なお写真3.5に見るように、水制天端部の割り石は動き、水制先端および側面の下方部分は破損されているので、元の形状がそのまま残っているものではない。

85~100cm間隔で打ち込まれている、その外側は河床にすり合わせて割り石を沈設したものと推定される。破損されているので設置当初の構造は推定の域をでないが、写真にみるように水制端部に割り石の下に粗朶が覗いているので沈床が設置され、その上に割り石を沈設した構造と推定される。

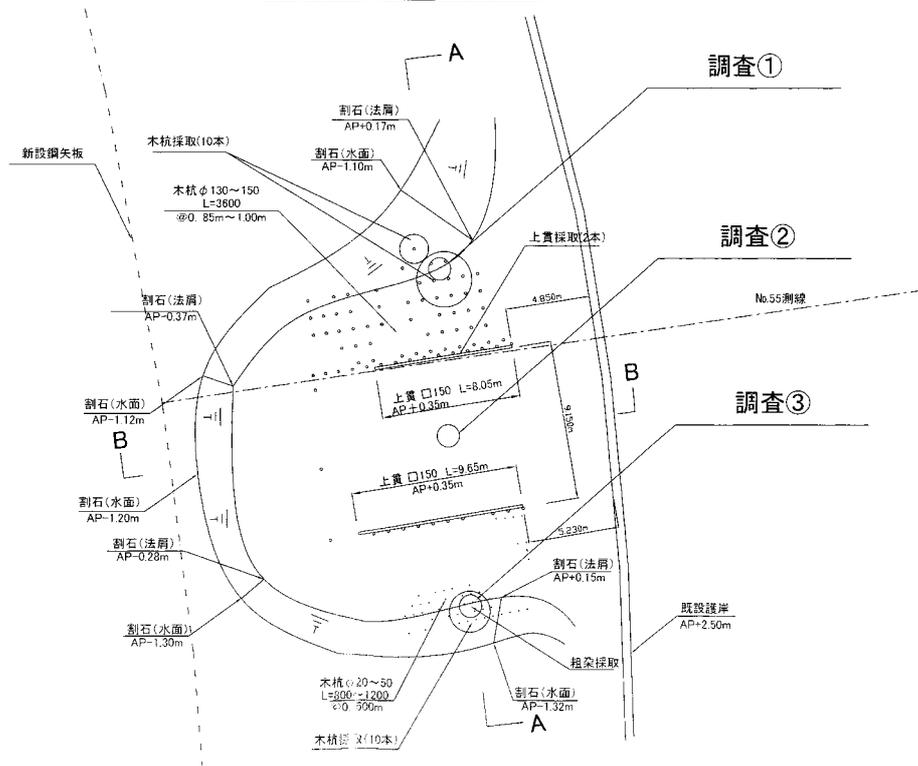
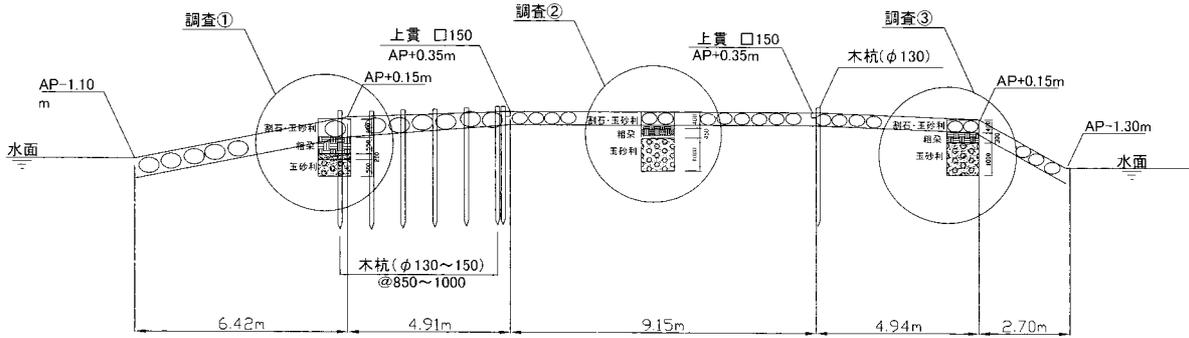
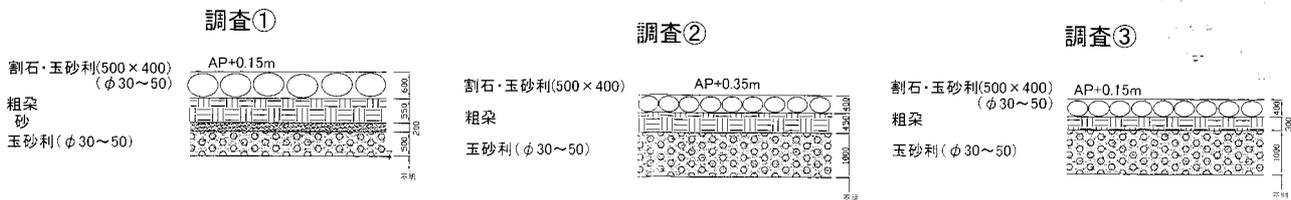
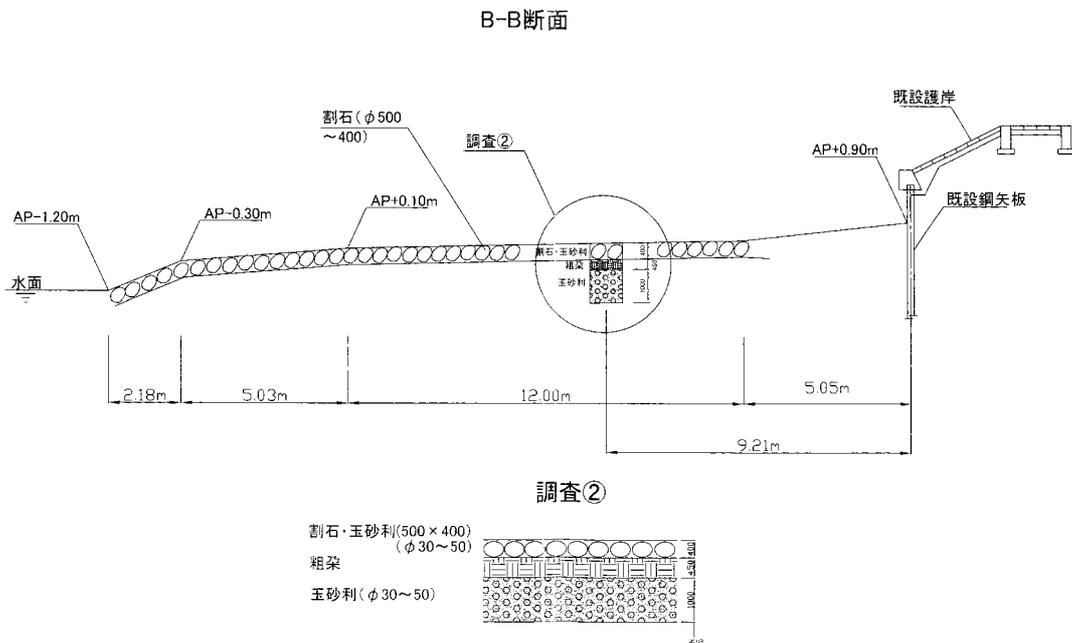
幹部水制の天端幅は9.15mで、天端の周囲は15cm角の上貫(枠)が設置され、その前面に径13~15cm、長さ3.6mの丸杭で杭止めされている。天端の両側面は幅4.9m程度の緩勾配の斜面で層序構造は天端と同じで表層は約50×40cm割り石を石張りし、まず目として3~5cmの玉砂利がすきこまれ、その下は45cm程度の粗朶沈床、その下が玉砂利となっている。上流側は補強のため木杭が

縦断方向には水制頭に向けて緩い勾配がついている。頭部の構造は破損されているので不明であるが、天端端に上貫とその前面への木杭の打ち込み、その前面は木杭で補強された上流側面の構造と似た構造であったと推定される。

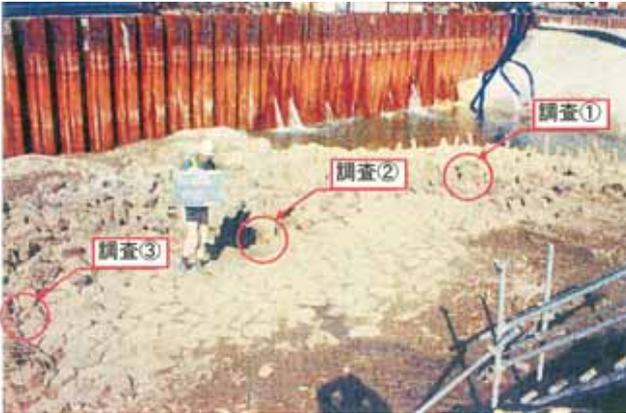
写真3.9 ドライアップ後の水制②

写真3.9にドライアップした調査前の水制工の状況を示す。水制工④に比較して水制天端部の保存状態は良い。調査水制の平面形状を図3.5、A-A断面の横断面の状況を図3.6、B-Bの水制縦断形を図3.7に示す。また写真3.10、写真3.11に調査

地点①、②の様子を示す。水制材料である上貫、木杭、粗朶材料は水制工④とはほぼ同様であるが木杭はその長さが2.8mと少し短い。なお水制先端および側面の下方部分は破損されており、元の形状がそのまま残っているものではない。

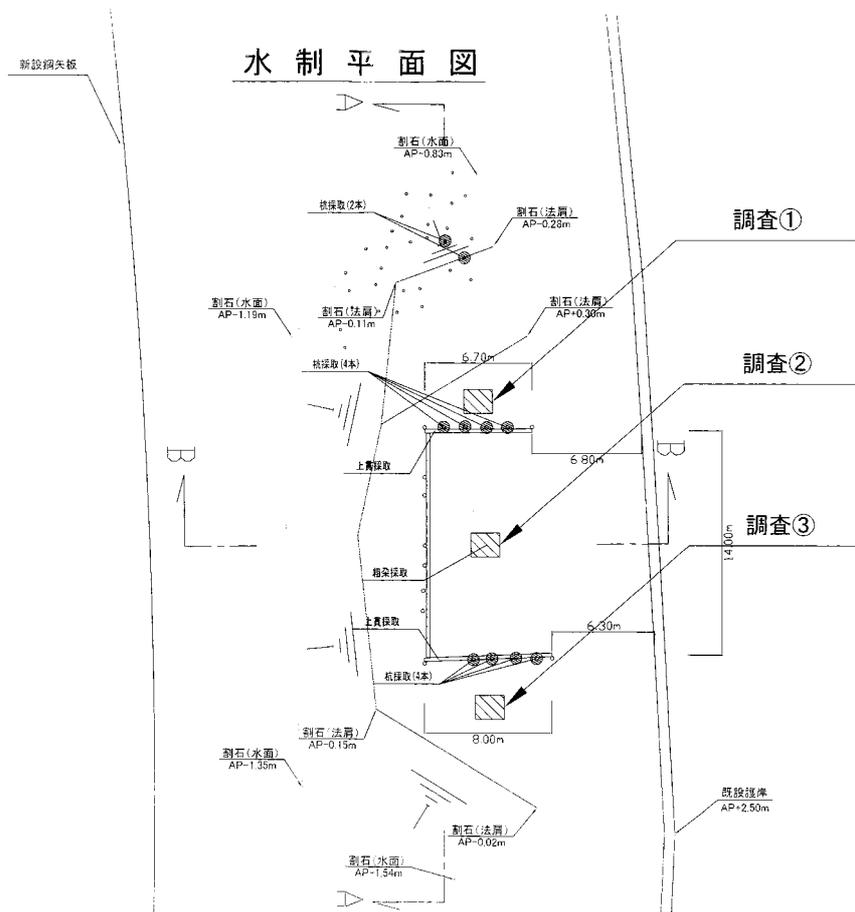
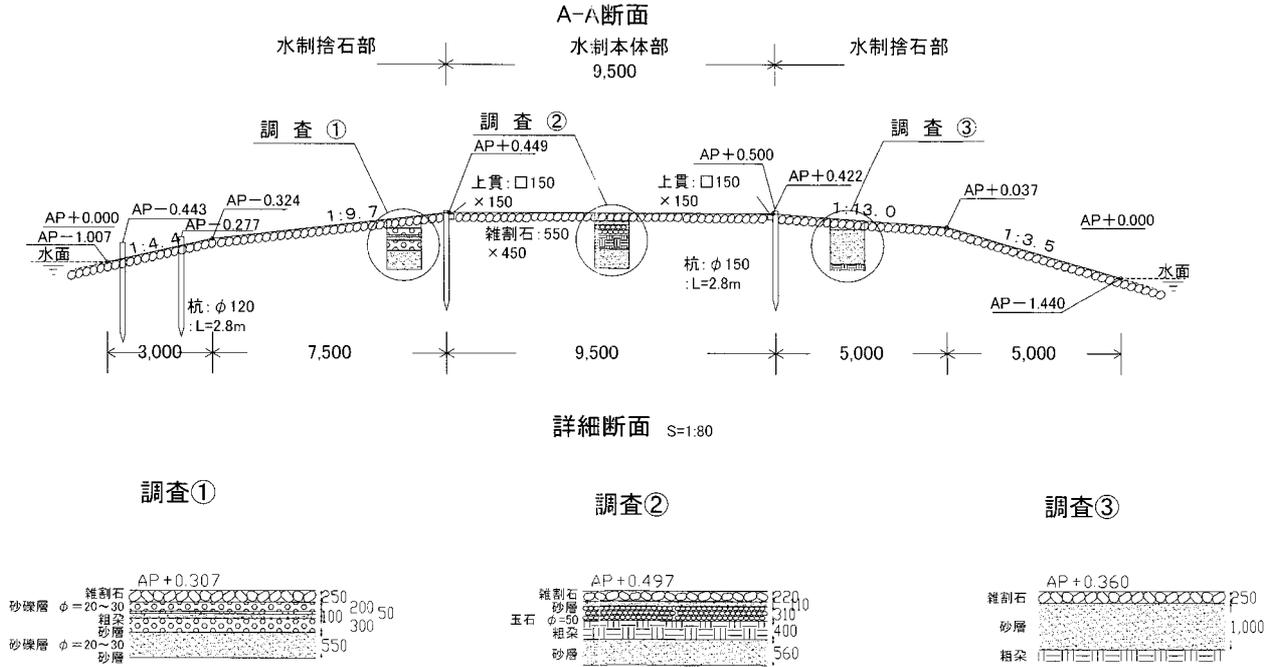
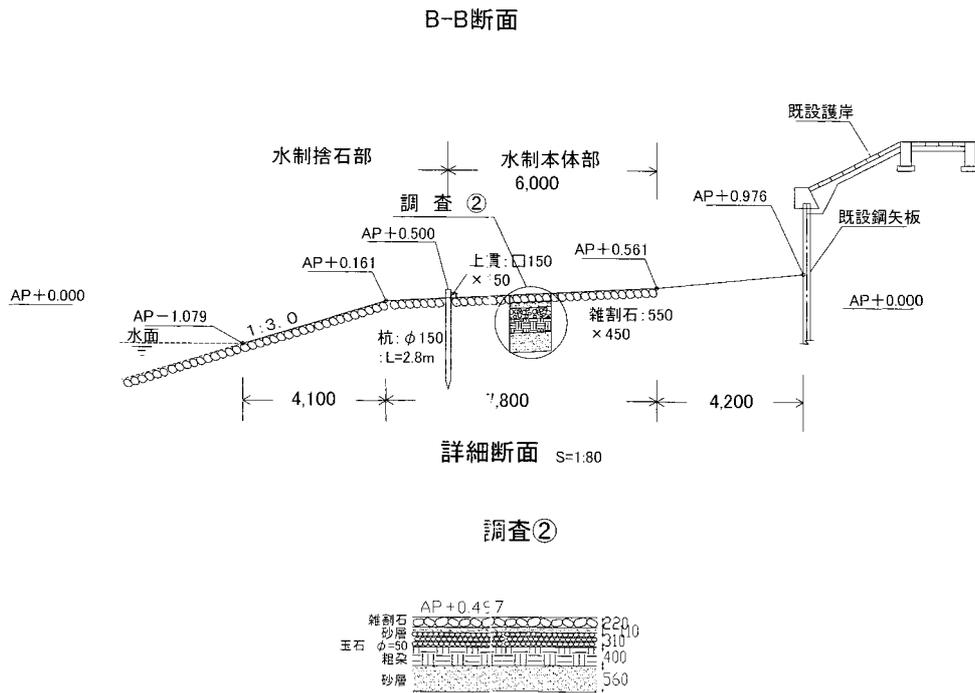
15cm角の上貫（枠）が設置されその前面に径13～15cm、長さ2.8mの丸杭で杭止めされている。天端の層序構造は表層は約50×40cm割り石を石張りし、まず目として30cm強の程度の厚さに砂を含む玉砂利がすきこまれ、その下に40cm程度の粗朶沈床が敷設され、その下が水制①と異なり砂層となっている。天端の上流側面は上流幅8m程度の緩斜面であり、その層序構造は天端と同じで表層は約50×40cmの割り石を石張りし、その下が砂礫、粗朶、砂礫となっているがその合計厚が50cm程度であるので粗朶沈床の残骸である、その下は砂層となっている。木杭の補強はない。その外側には木杭が打たれていることにより、沈床を敷設し木杭を打ち、そこに割り石を沈設したものと推定される。下流は5.0m程度の緩勾配の斜面で層序構造は天端と同じで表層は約50×40cm割り石を石張りし、その下が厚さ1mの砂層であり、その下に粗朶沈床が存置する。

縦断方向には水制頭に向けて緩い勾配がついている。頭部の構造は15cm角の上貫が設置され前面は木杭で止められている。その前面の構造は上流側面の構造と似た木杭で補強された沈床上に割り石を沈設した構造であったろう。

水制④に比較して上流から3番目に水制であり、水制に当たる水衝たりが弱いので水制④に比較して周辺の木杭の数や長さが短くしたのでであろう。しかし天端幅が水制④に対して少し広い。下流側面の沈床上と雑割石の間の1m砂層の存在は常識的には考えられない構造である。一般には地均し地盤高を高くしその上に沈床を敷設するか、二重に沈床を敷設するのが普通であろう。雑割石に隙間から砂が吸い出されやすいからである。沈床を沈めたが、その標高が低いので、砂を入れて整形しその上に雑割石を敷設したと推定される

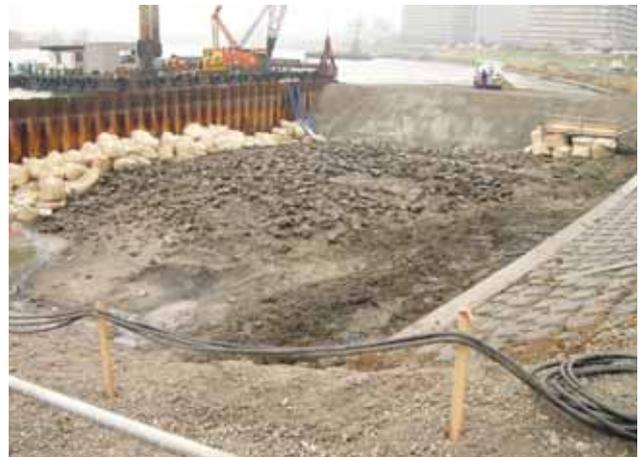
写真3.12 ドライアップ時の水制①

水制①は今回詳細な調査を実施しなかった。写真3.12にドライアップされた時点での水制工の残骸の様子を示す。天端工の下は小砂利である。上貫のつなぎ部の様子を写真3.13に示す。ホゾ結合している。

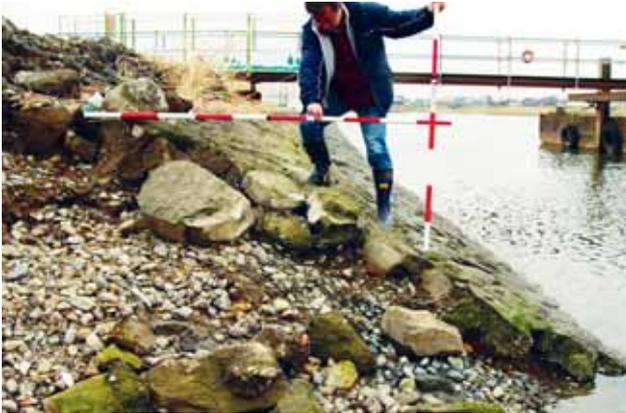
写真3.14 水制工設置地点下流の護岸法覆工

写真3.14に破損された護岸の法覆い工を示す。斜面勾配は2割程度で水制工で使用されたのと同

様な割り石を使用した空石張り工である。割り石の下には小砂利が敷かれ、河岸材料の吸出し防止、割り石設置のための地ならしおよび間詰めとしている。護岸の天端には同様割り石を使用した幅2mの平場があり、その河川側には蛇籠（鉄線系4mm、胴径50～60cm、内部玉石20～25cm、さらに籠表層2～5cmにモルタルを吹き付けている⇒注1）を写真3.15のように肩止め工としている。法覆工の法止めは場所によって少し形式が異なるが、図3.8のような形式である。その外側は割り石の乱積みである（⇒注5）。その下に沈床が敷設されているか不明である。

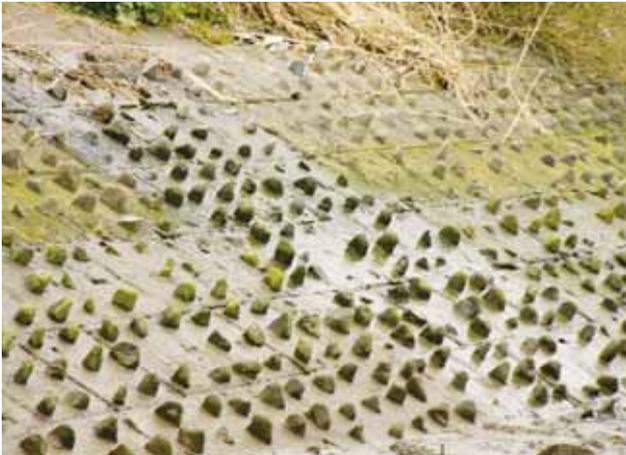
写真3.16 8.0km付近植石石張ブロック法覆工

8.0km左岸水制設置位置から下流の護岸形式については記述する。この護岸は、写真1.3に示すように、途中で導流水制となり、7.7km付近で途切れ、その下流は写真3.16に示す植石平張りブロック（横50cm×縦40cm）を用いた法覆い工に替わっている。両護岸形式は連続的に接続しておらず互いに食い違って設置されている。石張り導流水制の末端部は写真3.17のように破壊されその形状は不明であるが、残留している割り石や木杭お

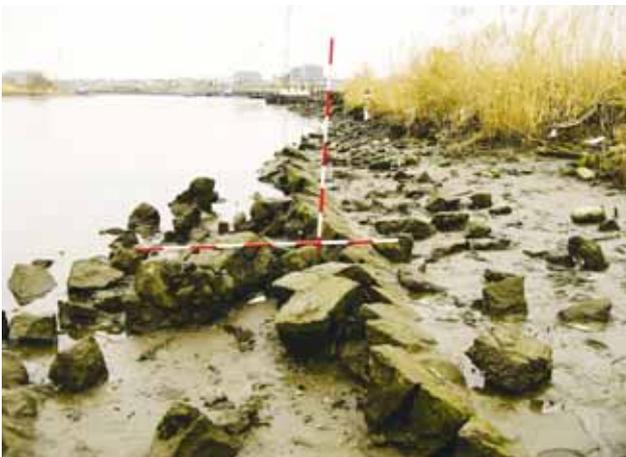
写真3.17 導流水制の残骸

者食い違いにし護岸を二重化し侵食に対して備えた、と考えるが、食い違いの部分は水路であり、洪水時高水敷に乗った水がここに流れ込み走ること、その基盤は砂礫質であるので侵食されやすく、導流水制は破壊され易い。事実破壊された。なおこの護岸水制の高水敷側に池状の洗掘穴がある。この穴は、盗掘による砂利採取跡である。この穴の一部は1928年(昭和3)の地形図上に存在する。

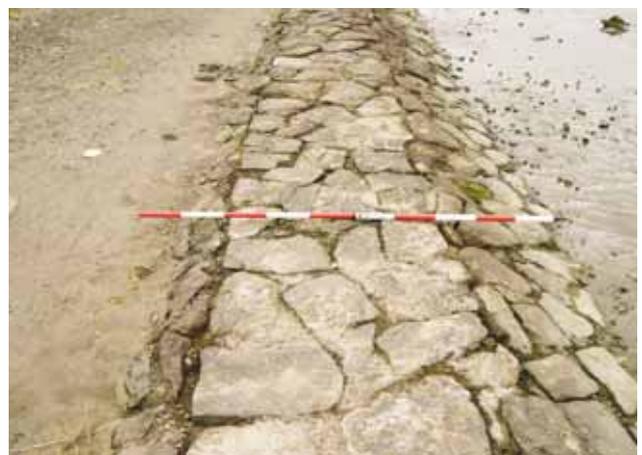
写真3.19 水制B下流の導流水制形状

より低い、高水敷の標高が低くなるためである。本護岸の水制Bから少し下流は満潮時水面以下と  
なってしまうようで、写真3.19のような形となっ

ている。天端幅1.0mで高水敷側と川側の両側に  
法覆い工が設置されている。導流水制として設置  
されたのである。導流水制状の護岸の天端高は、  
改修計画における高水敷計画掘削面に対応した高  
さとした可能性が高い。

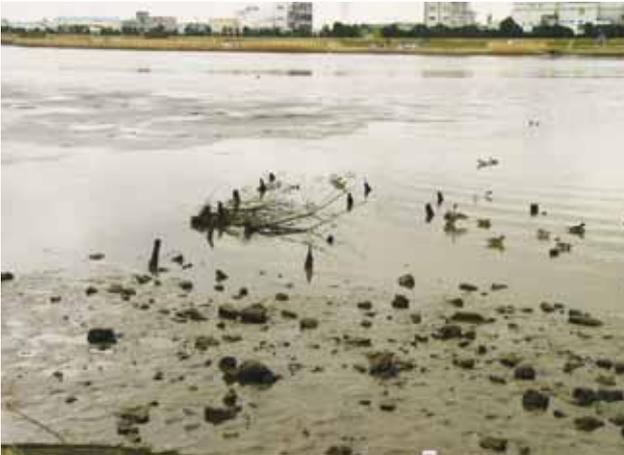
写真3.20 水制B上流の杭の残骸（A）

Aは木杭のみ残っており、縦工を持つ水制のよ  
うに見えるが、1947年の航空写真では確認でき  
ず水制でない可能性が高い。船の係船施設かもし  
れない。

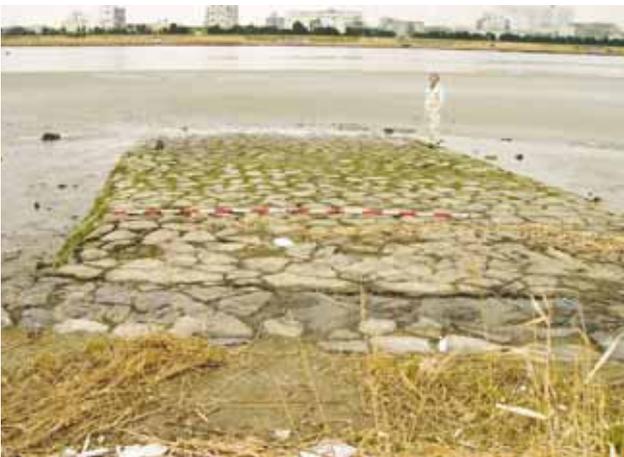
写真3.21 水制Bの天端形状

Bの水制は、根部の天端幅（平場）が根部で7  
mもある大きな水制である。側面は1割ぐら  
いの勾配で急である。根部は護岸と同じ天端高  
であり、川側に緩く傾斜し、長さは検土杖で確  
認したところ19mであった。検土杖の感触では  
先端には沈床が敷設されていると推定された。

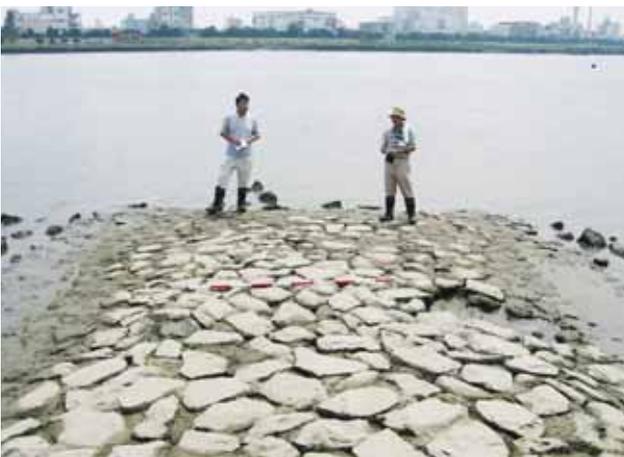
写真3.22 水制Cの天端形状

Cの水制は、緩い円弧状の形をした5mの部  
分とその側面に1mに平場を持つ幅7mの水  
制でケレップ型（上層工）の水制である。根部  
の天端高と護岸天端高の差が0.6mほどある。

下流には同様な水制が群として設置されてい  
るが、下流部の水制は基部背後の護岸が破損さ  
れ水面となり、水制が破損している。現在この  
部分は水衝部であるが、改修以前はB、Cの水  
制があるところが水衝部であった。上流の高水  
敷の掘削により水衝部が下流に移動し、元の  
水衝部は干潟に変わってしまった。

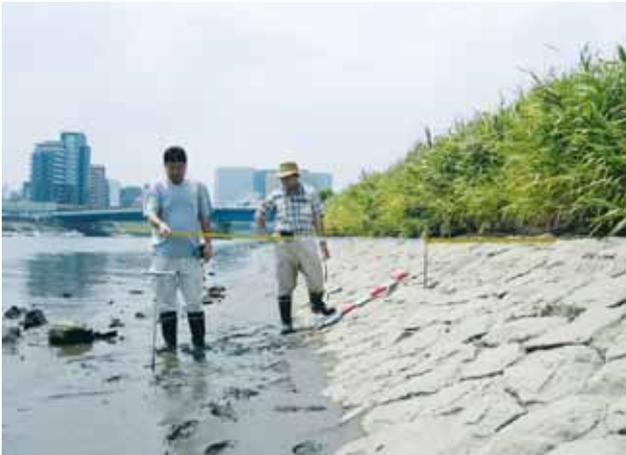
写真3.23 六郷橋下流5.3km左岸の低水路護岸

六郷橋下流5.3kmの護岸形式は写真3.23のよ  
うな天端幅約1mの平場を持つ法勾配2割の  
張り石法覆い工（隙間にはモルタルが詰めら  
れている）である。最下流端は写真3.24の  
様に堤防側に折り返ししてある。検土杖によ  
り裏法がないことが確認された。

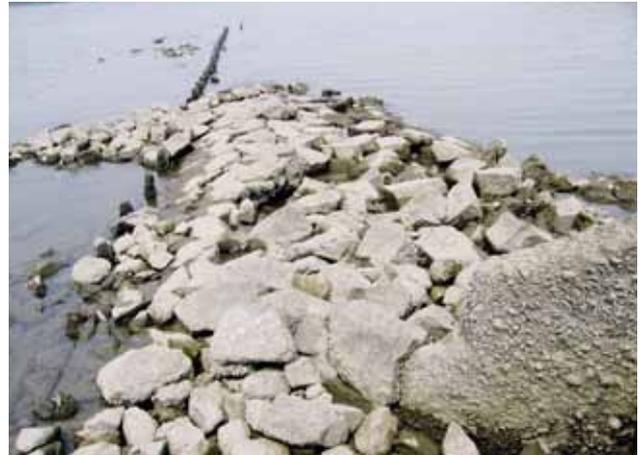
写真3.25 右岸4.35kmの低水路護岸

右岸4.35kmに写真3.25に見るように割り石  
の護岸の残骸が存在する。天端は満潮時水面  
下となる。この護岸が導流水制状であったか  
どうかは確定しえないが、そうであったよう  
にも見える。

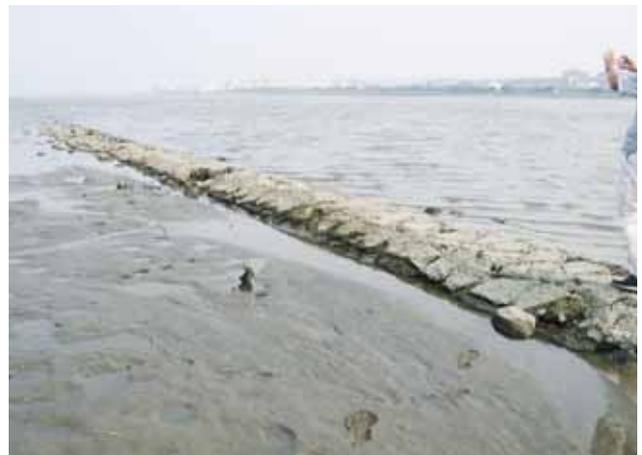
写真3.26 左岸1.2kmの導流水制

写真3.26には1.2km左岸の導流水制の構造を示す。

感潮域の導流水制でない通常護岸は1926年（昭和6年）の平均朔望満潮位を基準として天端高を設定し、背後高水敷の掘削計画がある導流水制は、計画掘削高を基準に天端高を設定した可能性は高い。ちなみに1.2kmの導流水制の天端高はA.P.0.8～0.9m（1977年測量）である。
