# 河川環境総合研究所報告

## 第14号

# 3) 河川水難事故の動向と河川の安全利用 に向けた取り組みに関する研究

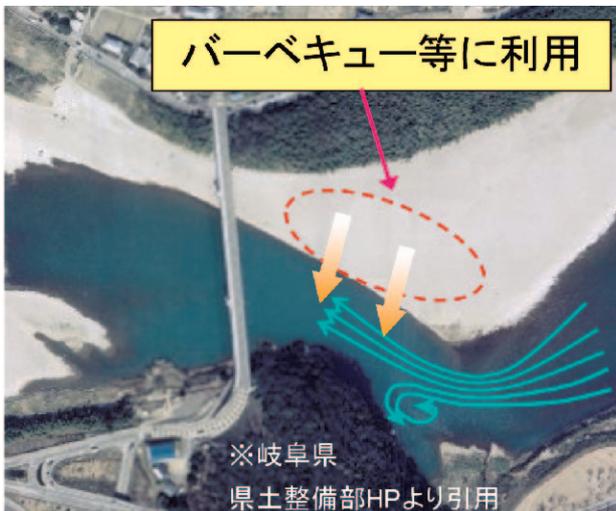
写真4・1 長良川・千鳥橋付近の写真

写真4・1は現場の空中写真である。

この地点は昔から事故多発地点として知られているところであり、これまでも看板の設置など、水難事故防止に向けた取り組みが行われてきたところである。そのような取り組みの成果が得られたかと思われた矢先に平成19年の事故が発生した。

川は写真の右から左方向に流れており、左岸に張り出した岩盤に突き当たって大きく右へと湾曲している。本地点には右岸側に大きな河原があり、バーベキュー等の利用客で賑わっている。ここでの事故の多くは、そのような利用客が川に立ち入って溺れてしまったものである。

険内容を具体的に利用者へ知らせることが必要である。また、夏場などの利用者の集中する時期には、巡視を行うとともに日頃から川の安全な利用に関する指導の実施と指導者の育成が求められる。

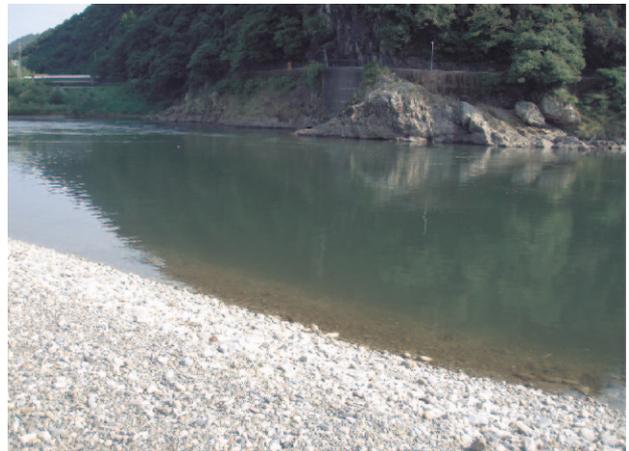
写真4・2 右岸側から見た事故現場

本地点は、右岸側の河原からみると写真4・2のように見え、一見するととても穏やかな流れであると受け取れる。利用者はこの雰囲気により、軽い気持ちで川に入り、対岸の岩盤まで泳ごうとして溺れた、また飲酒による判断ミスや体力低下が原因となって溺れた可能性が考えられる。

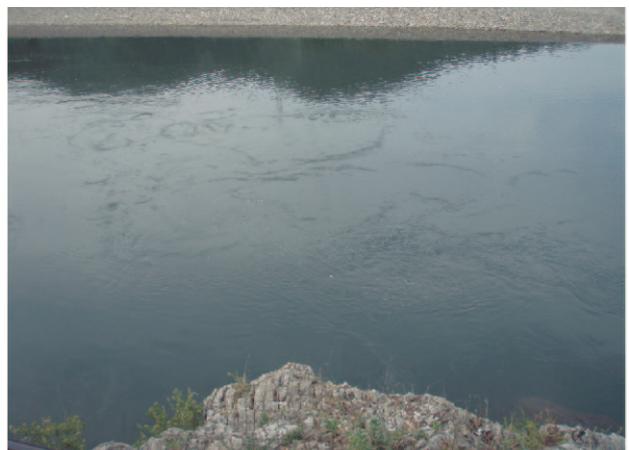
写真4・3 左岸側から見下した事故現場

この現場を左岸の遊歩道から見下ろすと、写真4・3のようである。

この写真を見てもわかるとおり、乱雑な波紋や円形の渦が入り乱れた複雑な流れとなっている。

- ・水衝部にあたる岩盤は、水面下でえぐられており、アンダーカットされた状態になっている。

- ・そのアンダーカット部に向かって勢いよく向かう流れが生じている。その流れに呑まれると強く引き込まれる力を受ける。
- ・岩盤前の淵は水深20m近くあり、底面方向へ引き込む流れや、湧水で湧き上がる流れが入り乱れている。
- ・材木の破片が浮いた場合、渦に吸い込まれて見えなくなり、しばらくすると下流に浮いてくるという現象が見られる。

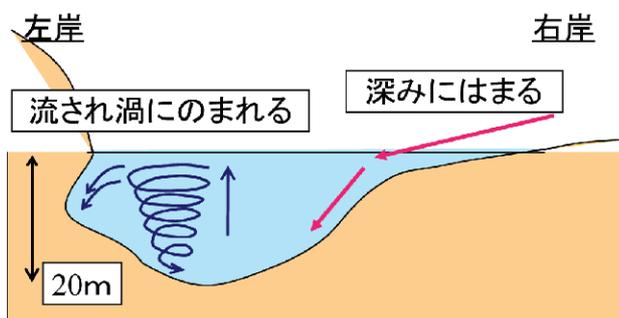
図4-1 千鳥橋付近の地形や流れのイメージ図

この付近では右岸の浅場から左岸の岩盤前に形成された淵に向けて急に落ち込み、また淵には流れの変化によって生じた川底方向、および岩盤のポケットへと強く引き込む渦が発生している（図4・1）。利用者は浅場から深みに立ち入って溺れ、その後、渦に巻かれた可能性が考えられる。

本地点での事故に対する取り組みとしては、まず上述した複雑な流れの特性をしっかりと解明し、危

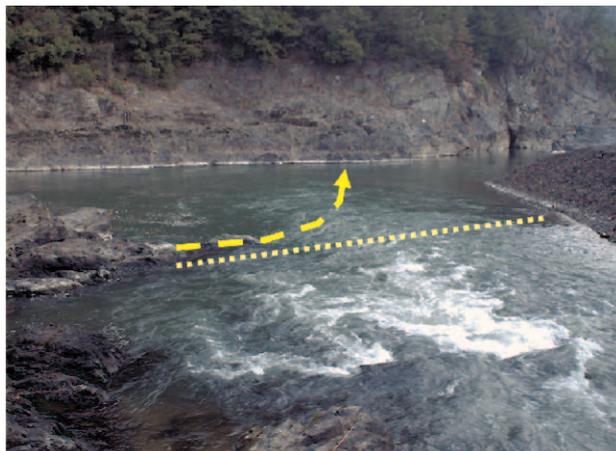
写真4-5 事故発生地点の写真

写真4-5は事故発生地点を左岸側からみた状況であるが、ここでの事故の多くは、流れの幅の狭い早瀬の瀬尻付近（黄色点線）を対岸に向けて渡ろうとして、瀬の流圧を受けて壁岩手前の淵方向（黄色破線矢印）に流されて、溺れたものと考えられる。

- ・表面流をみると、瀬から壁岩までは流れを確認したが、ぶつかったあとの下流方向への流れは確認できなかった。

本地点での事故に対する取り組みとしては、まず現地測量や潜水観察を行なうことによって水面下の地形を調査するとともに、その結果を踏まえて水理実験等を行ない、流れの特性を把握することが必要である。そして、その情報を元に具体的な危険内容を利用者に知らせる取り組みが必要である。その際、流れの特性をわかりやすく伝えるための教材作りも求められる。

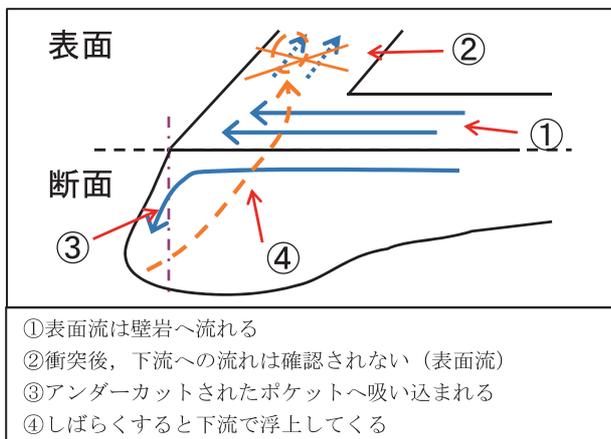
図4・3 保津峡付近の流れのイメージ図

これは推測になるが、おそらく千鳥橋の事例と同じように、水面下で、壁岩がアンダーカットされており、表面流はそのような下層に流れ込んで流下しているものと考えられる（図4-3）。

このように、保津峡の事故多発地点においても、長良川と同じように、一見穏やかに見えるが、水面化では複雑な流れが形成されており、利用者はその流れに引き込まれて溺れた可能性がある。水難事故防止の観点からの水理学的な流れの解明は、一般的に今まではなされていないが、今後はこのような視点での調査・研究も必要である。

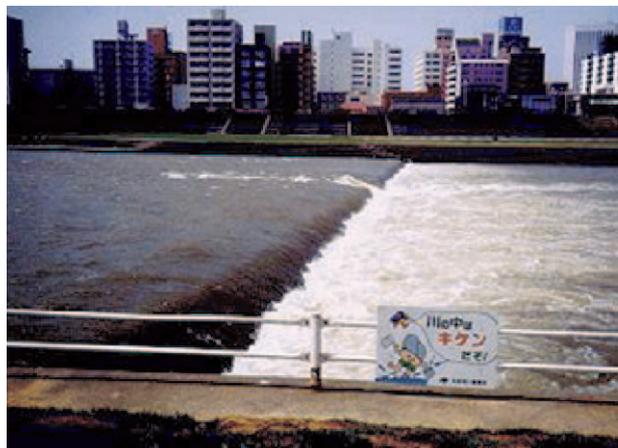
写真4・6 河川構造物（ローヘッドダム）

河川構造物に起因する事故事例としてローヘッドダムを取り上げる（写真4・6）。

これはローヘッドダムでよく見られる光景であるが、注目したいポイントは堰直下の白く泡立っているところである。

このようなローヘッドダムに起因する事故に対する取り組みとしては、堰直下に形成されている複雑な流れの存在を河川利用者に対して具体的に周知することが必要である。また、ローヘッドダムが横断方向に一様に形成されていることが循環流からの脱出をさらに困難にさせていることから、河川構造物の設計方法についても検討していくことが求められる。

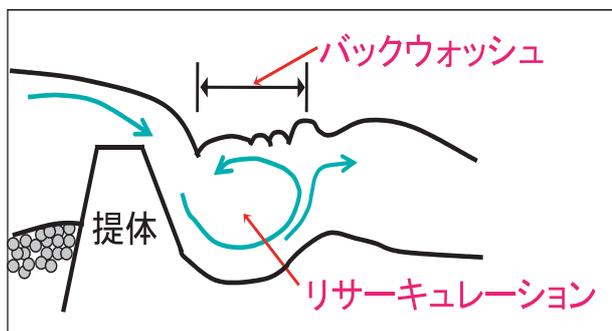
図4・4 ローヘッドダムの流れのイメージ図

ここの水面下では、図4・4に示すとおり、オーバーフローしてきた水が堰直下で落ち込み、その流れが湧き上がることを繰り返す循環流が形成されている。この渦は、リサーキュレーションと呼ばれている。

きず、運よく抜け出せない限りその場に捕獲されたままとなる。仮にPFD（Personal Floating Device：個人用浮力具のこと。救命胴衣など）を装着していた場合であっても、泡（ホワイトウォーター）の存在により必要な浮力が確保できず、水面下に捕獲される可能性もある。また、このようなローヘッドダムは、横断方向に一様に築かれており、通常、循環流（リサーキュレーション）も横断方向に均一に形成されている。そのため、横断方向へ逃げることもできず、このことが脱出をさらに困難にさせる要因にもなっている。

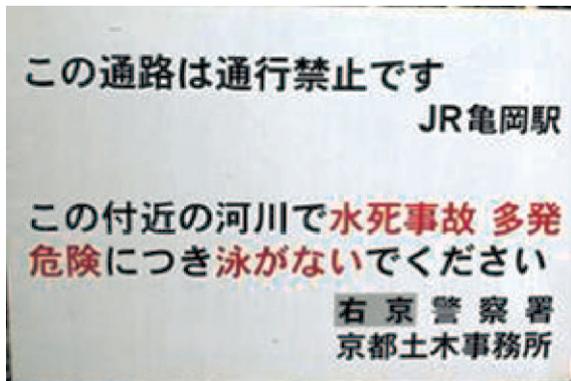
写真5・3 保津峡付近に設置された看板

保津川(保津峡)地点は、保津峡駅からアクセスしやすい地点となっており、駅のホームから右岸の河岸に通じる通路に危険告知看板が設置されている(写真5・3)。

この看板は、具体的な危険内容が不明であり、河川利用者が何を注意すればよいのか効果的に伝わっていないと考えられる。流れの特性を解明し、どの場所がどのような理由で危険なのかを写真やイラスト等を用いながら明記することによって、より効果があがるものと考えられる。

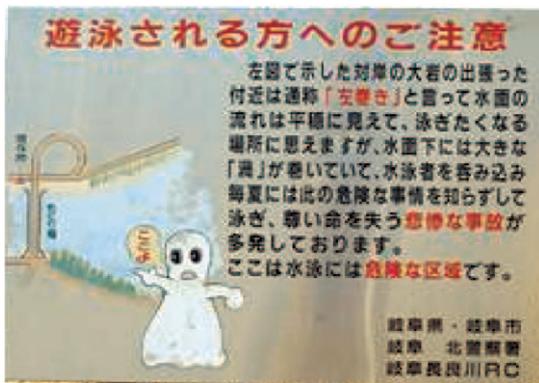
写真5・4 千鳥橋付近に設置された看板

千鳥橋付近では、右岸の河原に車でアクセスできるように進入路が設けられており、看板はその入り口に設置されている。

この看板は、内容は具体的に示されており、利用者にも注意すべき事項が伝わるものとなっている。しかしながら、設置場所が、車の進入路入口（事故現場から離れた場所）となっており、看板自体の存在が利用者に認識されていない可能性がある。より危険個所に近い場所に設置するなど、設置場所を再検討することによりさらに効果が上がるものと考えられる（写真5・5）。
