平成28年度

河川研究セミナー講演録
—堤防調査等に関する最近の動向—

公益財団法人 河川財団
河川総合研究所

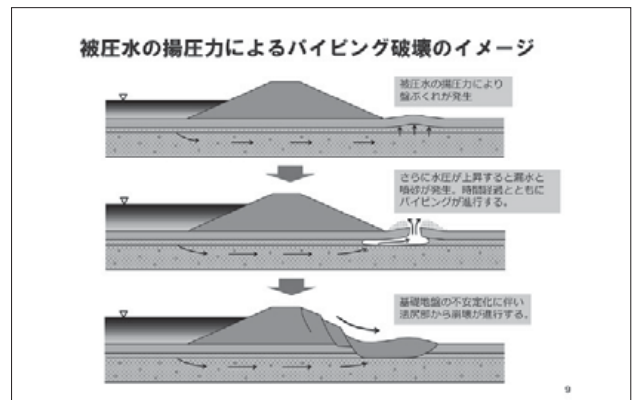
● スライド8

こちらには河川水が上昇した時に法尻に圧力が加わって盤ぶくれするといった時の破壊のイメージを示しております。(スライド8)

河川水位が上昇すると法尻部で揚圧力が発生して、盤ぶくれが発生します。その後さらに水位が上昇すると、この部分で漏水や噴砂が発生し、さらに時間が経過すると、このように基礎地盤の中でパイピングが進行していくことになります。

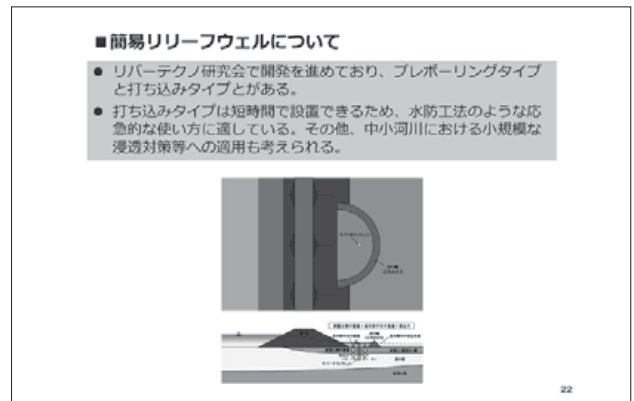
● スライド21

それから簡易リリーフウェルについてご説明します。(スライド21) 現在、リバーテクノ研究会で開発を進めておまして、プレボーリングタイプと打ち込みタイプを作っております。打ち込みタイプは非常に短時間で設置できますので、水防工法のような応急的な使い方に適していると思っています。例えば基盤漏水があったような場所ではよく月の輪を作ったり、釜段を作ったりしますが、その中にリリー

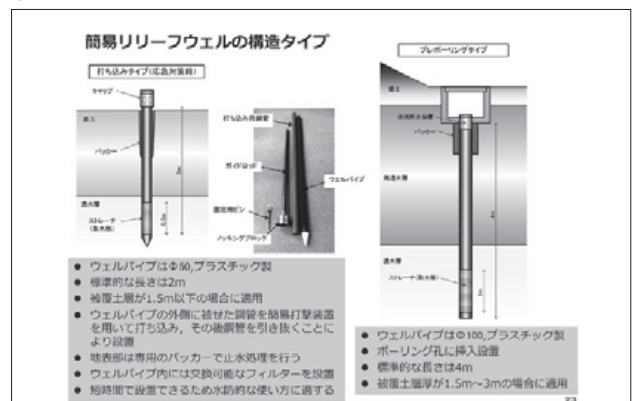
● スライド22

左側の図が打ち込みタイプの構造を示しています。(スライド22) パイプの直径は5cm位で、材料はプラスチック製です。標準的な長さを2mにして製作しています。被覆土層の厚さが1.5m以下の場合には、適用性があるのではないかと考えております。先端にコーンが付いたパイプを打ち込んでいきますが、打ち込みの時には鋼管を使って打ち込んで、打ち込みが終わったら鋼管を引き抜きます。そのあと地表部にはそこから漏水や噴砂が起らないように、きちんとバッカーを使ってそこを止水する構造になっています。

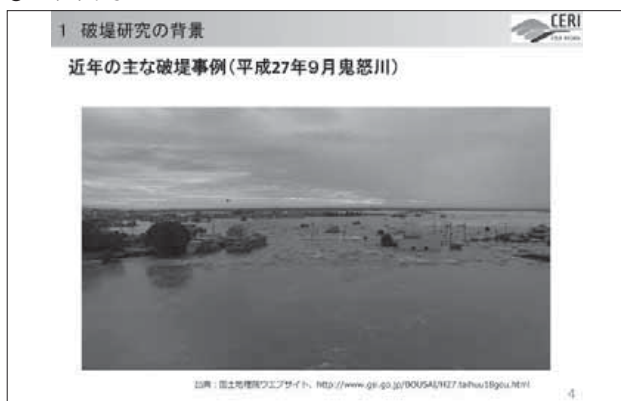
● スライド3

けですが、災害直後、私どもも現地に行って調査をしてみました。幾つかの写真をお見せします。(スライド3) 破堤の2日後の土曜日に現地に行き、まだ復旧工事もほとんど始まっていないような状況の中で、破堤の状況等を見てきました。200mにわたって堤防が完全になくなっておりまして、堤防があった基盤のところは、深さが2m以上あるような深い落ち掘れが形成されていました。堤防は本当にスパッと切られるようになっていたという状況です。

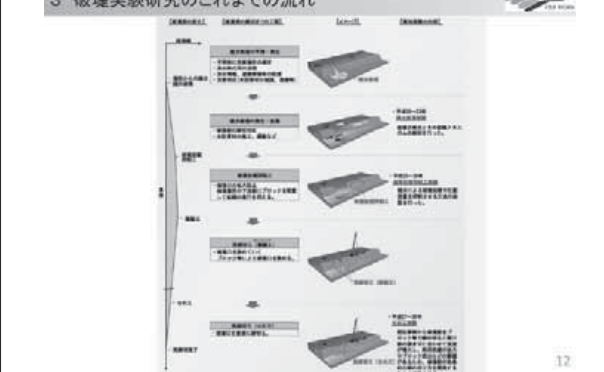
● スライド12

具体的な実験の内容に移りたいと思います。一番最初にやったのは、越流によってどのように破堤が進行していくのかを把握するための実験で、2種類やりました。(スライド12) 一番最初は単純に水路を横断堤で締め切って、単純に水を溢れさせてその経過を追うというものでございます。2つ目として、この背割堤の部分を実験用の堤防に置きかえて、水をここから横に、実際の破堤のように溢れさせると

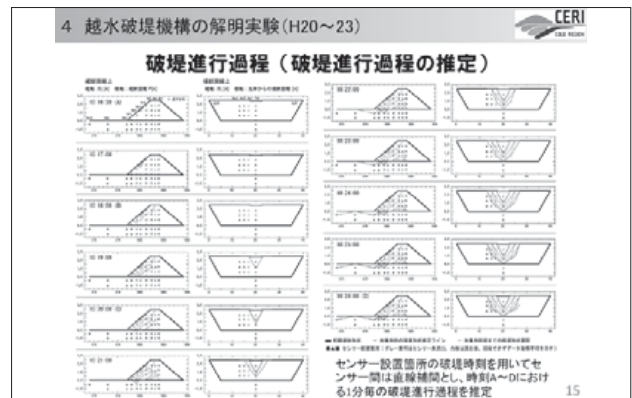
● スライド14

今のビデオを図に表したものがこのグラフです。(スライド14) 時間とともにまず川裏側の堤防の法面が欠けていって、法肩部分が削れて、それが進行して行って、川裏の法肩まで通る。この段階で急激に流量が増えてきます。正面から見ると、まずは縦にどんどん堤防の決壊が進んでいって、ある程度決壊が河床のあたりまで到達すると、今度は横の方に広がっていく。それで、この決壊幅がかなり大きくなったこの時点で、今度は落ち掘れが形成されていく、という過程をどうも踏んでいるようだというのが分かりました。

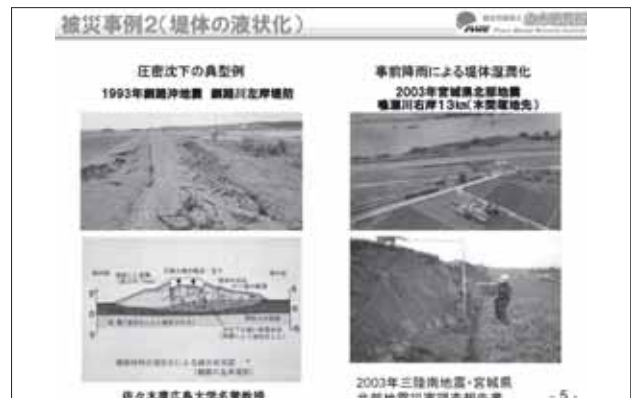
● スライド4

2つ目ですが、これは他のパターンです。(スライド4) これは1993年の釧路沖地震の釧路川と、2003年の宮城県北部地震の鳴瀬川です。液状化というのは砂であること、ゆるいこと、水で飽和しているという3つの条件があります。地震による堤防の液状化被害は、基本的には基礎地盤の液状化であるということで先ほど淀川の事例を紹介したのですが、そうじゃないところでもこのような被害が起きております。例えばこの釧路沖地震だと、あの辺は湿地で泥炭という有機質の地盤の上に築堤されているということで、非常に圧密沈下が激しいところ。そこに砂で堤防を造っているのですが、基礎地盤が液状化したのではなくて、泥炭地盤に圧密沈下してめり込んだ砂の堤体自体が液状化してこういう被害が起きています。

それで、こちらの鳴瀬川も同じで、これは東日本大震災の時じゃなくて、それ以前の2003年の宮城県北部地震時に起きているのですが、こういう軟弱地盤が卓越しているようなところでもこのような堤防の被害が起きている。これは堤体自体が液状化したのではないかとされておりまして。

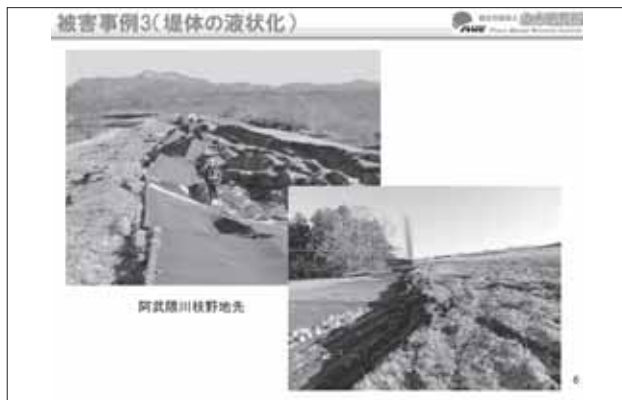
● スライド5

これが東日本大震災の時です。(スライド5)これは阿武隈川の枝野というところなんです。ここでは2m以上の堤防の沈下が起きています。これは震災後のボーリングデータから描いた断面図です。(スライド6)ここの基礎地盤はAc層で、基本的には液状化しないような層になっています。この中に堤防がめり込んでいますが、ここは恐らく地震で沈下したわけではありません。これは軟弱地盤上に築堤され、粘土層の圧密により沈下したということです。この特徴はもともと旧堤があって、そこに砂で腹付けかさ上げをした。それで、先ほどの写真とは左右の向きが逆なのですが、砂で腹付けた川裏側だけが崩れています。こちらの旧堤のほうは特にほとんど変状は起きていません。地震後の調査では、地下水が堤体の中に入っている。先ほどの釧路の例と同じように、築堤して、圧密沈下し、そうすると堤体下部に水が溜まってしまう、地下水が堤体の中に入ってしまう。そうすると、堤体下部に砂の飽和したゆるい層ができてしまって、ここが液状化するということが起きています。

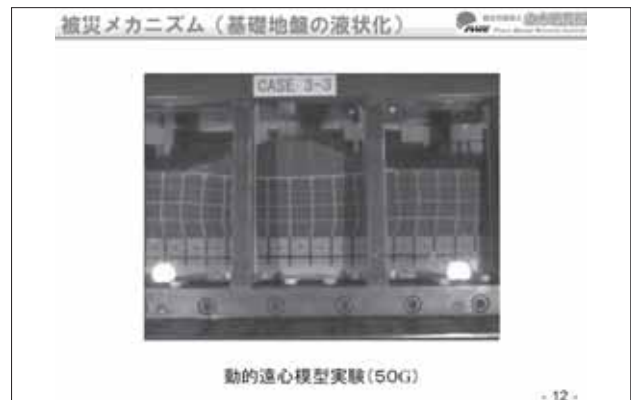
● スライド11

液状化により堤防がどのようにして壊れるかというのを動画で見ただけであればと思います。(スライド11) これは小さい模型で実物大クラスの現象を再現できる遠心力载荷装置を用いた実験ですが、その動画をお見せします。

これは堤防断面です。ここの黒いところはゆるい砂になっています。加振中に何となく地下水位低下の基礎地盤がタブタブしているのと、堤体が沈下して、基礎地盤が横に広がっているのが分かるかと思えます。これは実験後のスケッチです。(スライド12) 先ほどの黒いところはゆるい砂、飽和した砂で作っておりまして、それで地震で揺れるとこの部分、揺れた時にグニャグニャになっていたと思えますが、液状化して強度を失う。そうすると重い堤防が沈下します。それに伴って、メッシュが横に広がっていたかと思えますが、液状化した層が側方に流動して沈下するという事です。それと堤防の法尻自体が横に広がって、堤防自体も潰れるという事です。それで最後には、液状化すると水が抜けるのですが、それによって液状化層の体積圧縮が起きて、さらに地震後に沈下していく。以上のメカニズムで基礎地盤の液状化による沈下が発生するというものです。

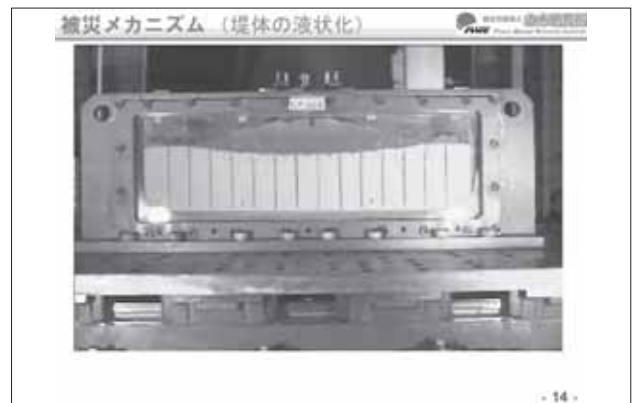
● スライド13

次が堤体の液状化の実験です。(スライド13) これは先ほどのとは違い、この白い部分は基礎地盤で白い粘土で作っています。なので、基礎地盤は液状化しません。ここに堤体が圧密沈下でめり込んでいる、先ほどの被災事例にあったようなものを再現しています。これは砂っぽいもので築堤していて、少し分かりにくいのですが、堤体下部に水が入っています。堤体の中に雨水とかが溜まったところを再現している状況です。

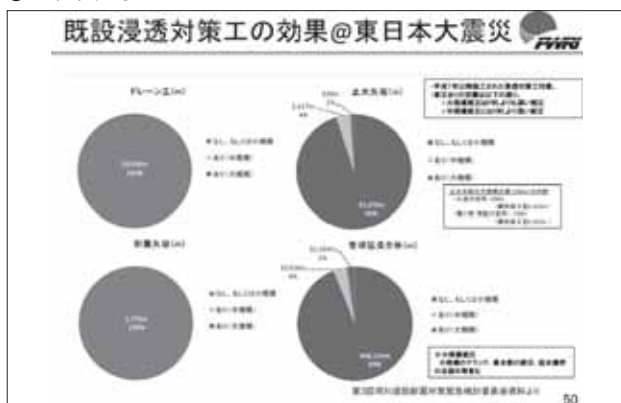
● スライド46

それから、東日本大震災の時、浸透対策として、ドレーン工や、遮水矢板等をやった箇所というのが幾つかあったのですが、それが地震にも効いているのではないかとということでもいろいろ調べてみました。(スライド46) そうすると、ドレーンを施工した箇所ではほとんど被害がない、もしくは小規模のクラック程度の被害であったということです。止水矢板を施工したところも、一部、明らかに根入れが少なくて大規模な被害がありました、その他のところではあまり被害がありませんでした。耐震矢板を施工した箇所でもほとんど軽微な被害しか出ませんでした。全体としては右下のグラフのよう

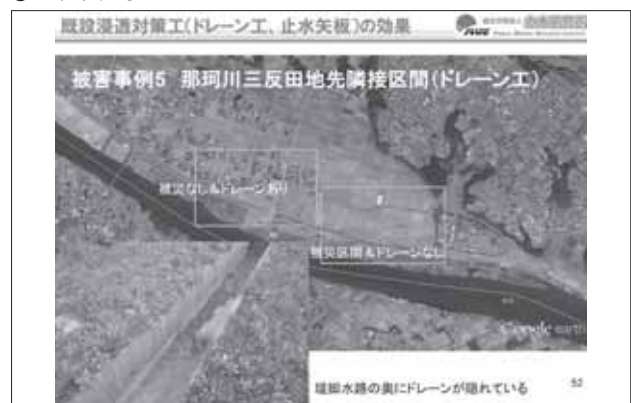
● スライド48

こちらは那珂川の事例です。(スライド48) この区間が被災して、その上流には連続する無被災の区間があるのですが、こちらの被災がなかった区間は

ドレーンがあって、被災のあった区間にはドレーンがなかったということです。左下は無被災区間の裏法尻の状況写真です。これは中に埋めてしまうタイプのドレーン工なので、表面には出ていません。ちなみに、無被災のところも周りの堤内地側にはあらゆるところで噴砂が起きていて、液状化していたような状況でした。(スライド49) ドレーン工というのは被害をかなり軽減する効果があるのかなということです。

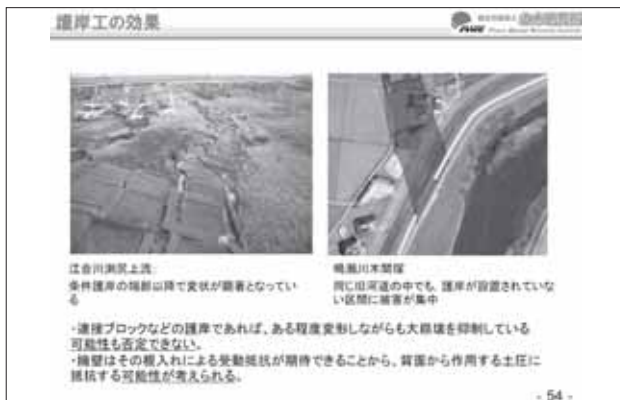
● スライド50

護岸の効果についてです。(スライド50) これは表法の条件護岸ですが、護岸の切れたこの先の区間が大規模に崩壊しています。護岸のある区間もほらみだしはすごいのですが、大規模崩壊をある程度は抑えているということで、護岸についても何らかの効果があるのではないかとということです。対策工の効果は以上で述べた通りですが、東日本大震災の事例についてもかなり検証等を行っていますので、そういうところも踏まえて対策工の考え方というのを見直しています。

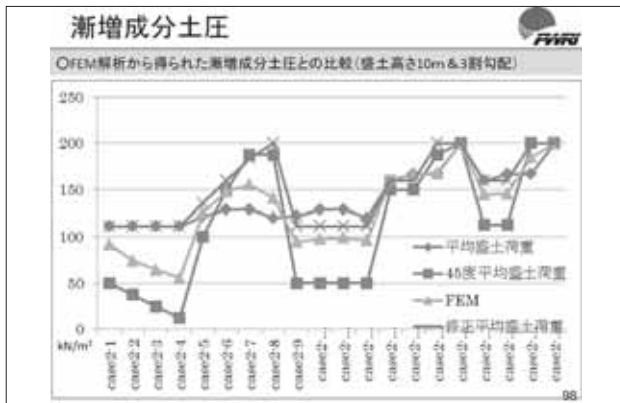
● スライド83

次は鋼材を用いた工法です。(スライド88) これは矢板を打つことによって、側方変位を防止することによって沈下を抑制しようという工法です。これまでは、矢板の諸元、根入れ深さとか、応力度を照査することによってそれら諸元を設定した上で、最後に円弧すべりというところを、その最後が変形解析になったということです。(スライド89) これはそんなに大きく変わってなくて、諸元設定については従来どおりに、矢板に土圧をかけて矢板の根入れと応力度のチェックをするということです。(スライド90)

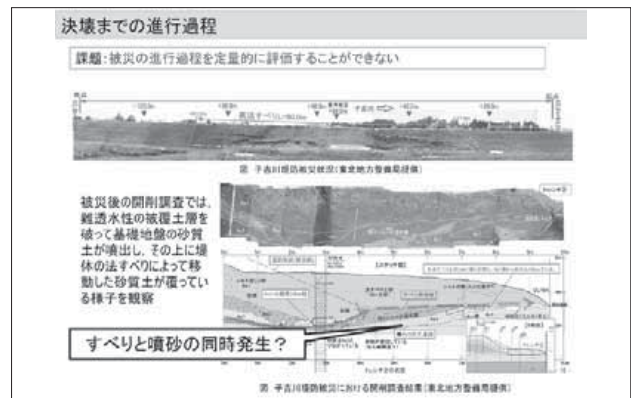
● スライド4

先ほど申しましたように、今の基準というのはパイピングとすべり、別々の判定基準で示しておりますが、こちらは平成25年の子吉川の堤防の被災でございます。(スライド4)このように大体範囲としては60m位の区間にわたってすべりが見られまして、あとここに白いものが見えるかと思いますが、これがいわゆる釜段や月の輪を示していますが、ここでは噴砂も同時に見られました。その被災箇所について、横断面の開削調査を行ったところ、非常に興味深い現象が見られました。このようにすべった土砂の下から下の砂が突き刺さるようになってくる。それで被覆土層が破れているというようなことが見てとれまして、今まで別々に考えていたけれども、実はすべりと噴砂は連動して起こる可能性もあるのではないかと考えております。その辺についても、先ほど定量的に進行過程を示すことができないと申しましたが、今の地盤工学の限界を示していて、これもなかなか説明しづらいところがございます。

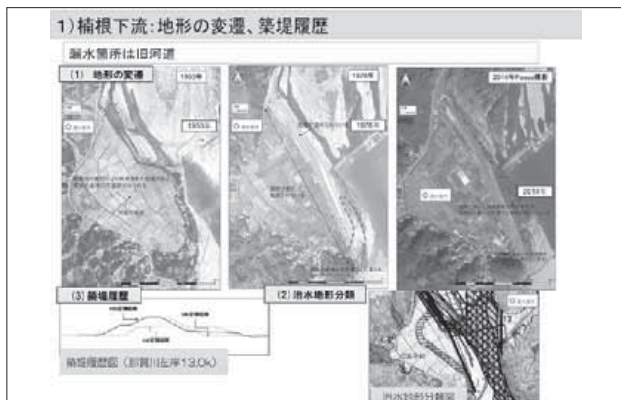
● スライド8

まず、楠根下流でございます。予備調査ということで、過去の航空写真の変遷を見ています。(スライド8) 先ほど申しましたように、那賀川は旧河道が入り組んでおりまして、こちらの箇所も実際昔はこういう形で川が流れていたと思われます。それが、だんだん滞筋がこちらに向かって寄って行って、最後には堤防をつくって、それを締め切ることでコントロールしているような地盤だということが、航空写真からも読み取れます。治水地形分類図だと、一部が「旧河道」と書いてあるだけで分かりにくいですが、実際航空写真等を見ていくと、この地域全体が旧河道扱いでもいいのかなと感じます。

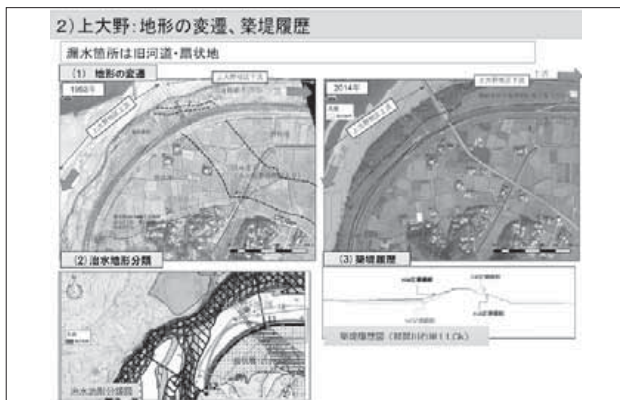
● スライド16

もう1箇所の、漏水があった上大野地区についても、説明させていただきます。こちらもやはり旧河道の影響が多い地区でして、その周りの扇状地のと

ころを含めて、この丸い点の箇所で漏水が見られています。(スライド16)

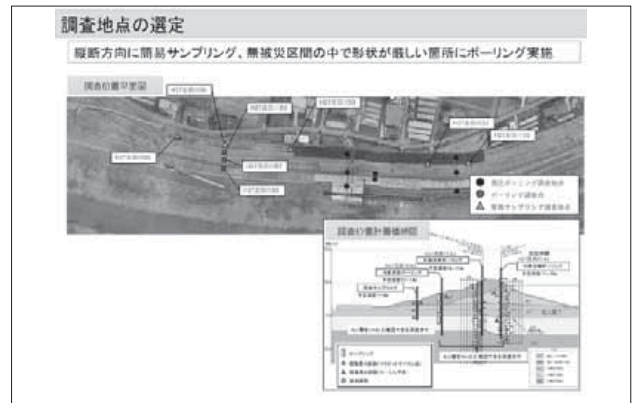
● スライド28

顕著な差が見られませんでした。こちら土質の調査をやるかということで、やった結果がこちらになります。(スライド28)こちらが配置になりますが、赤い矢印の箇所に見られまして、過去にボーリング等の調査をした結果が黒いところ。それを含むような形で、簡易サンプリングを裏法尻に打っています。併せて比較的堤防が薄いようなところを選び、ボーリングを3点打って堤防の調査を行っております。

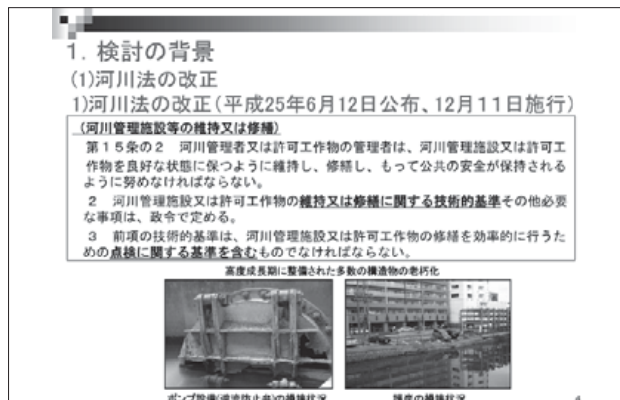
● スライド2

まず検討の背景としましては、皆様も御存じのとおり、平成25年6月に河川法が改正されました。(スライド2) 河川管理施設の維持・修繕ということが、河川法の目的として明確に明記されたということになります。その中に維持と修繕に関する技術的基準を設けなさい、その技術的基準には、点検に関する

ものも作らなければいけない、ということが法律に明確に定められました。これを受けて、点検と評価について、技術的基準の検討を進めてきたということです。
