# 河川環境総合研究所報告

## 第 8 号

(財) 河川環境管理財団  
河川環境総合研究所

# 1. 網走湖におけるアオコ発生要因の解析について

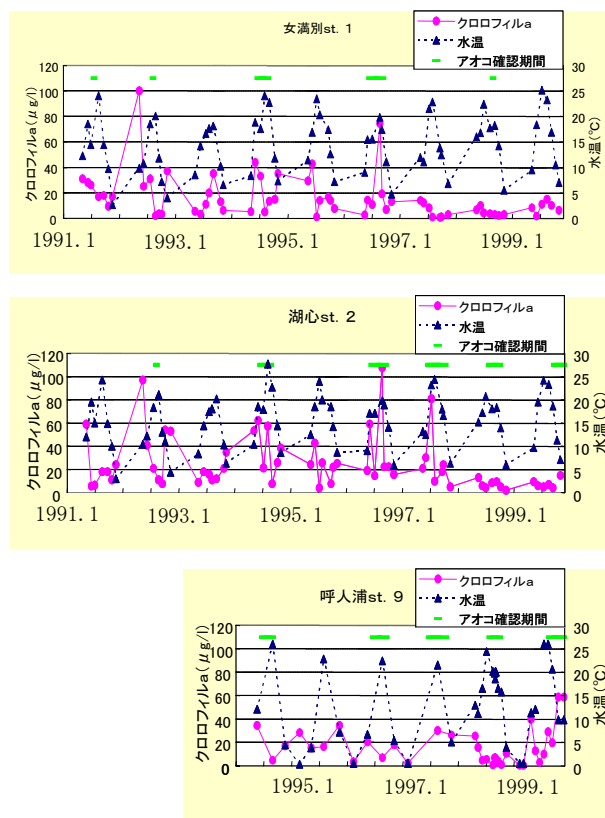
図2・4 湖心・女満別湾・呼人浦におけるクロロフィルa濃度、水温の経時変化

近年の湖心、呼人浦、女満別湾におけるアオコの発生報告状況とクロロフィルa濃度、水温の経年変化を、図2・4に示す。ここで、湖心は網走湖の中央部かつほぼ最深部の地点であり、湖全体の平均的な水質を代表している。女満別湾は湖の流入部に近く、河川水の影響を比較的受けやすい位置であり、呼人浦は閉鎖性水域として

クロロフィルa濃度は、春は珪藻の急激な増殖、夏はアオコ発生による影響を受けて変動しており、春～夏季にかけて高くなる傾向がみられる。1998年のような例外もあるが、アオコ発生が確認されている時期にはクロロフィルa濃度は比較的高いことがわかる。

図2・4の観測結果を用いてクロロフィルa濃度区分別にアオコ発生報告の有無を整理した結果を表2・1に示す。

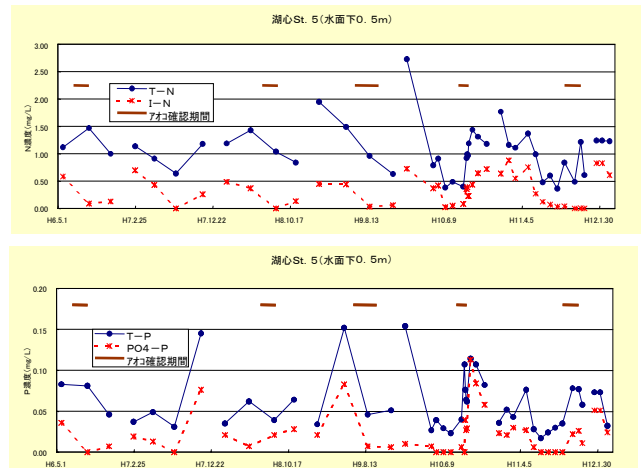
図2・6 湖心におけるN・Pの経時変化とアオコ発生

湖心の窒素，リン濃度の経時変化は、図2・6に示すとおりであり、年によって調査頻度が異なるので明確ではないが、いずれの年においても非常に大きな変動を示している。

特に無機態の窒素（I-N），リン（PO<sub>4</sub>-P）は、アオコ等の藻類に栄養源として吸収されることが知られており、その変動は藻類の消長に密接な関係を有していると考えられる。図2・6においても、アオコ確認期間中は無機態の窒素，リンが減少し、特に終盤には枯渇する様子がみられる。

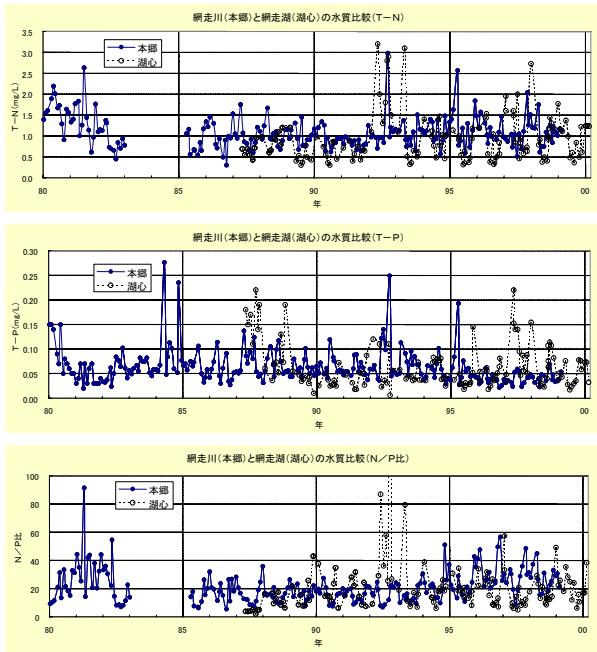
図2・7 網走川（本郷）と網走湖（湖心）のN、P濃度およびN/P比の変化

この点に関して、網走川および網走湖心における窒素，リン濃度およびN/P比は、図2・7に示すようになる。網走川は流入するT・P・T-Nの、各々約77%を運んでいる。また、湖心は湖内の水質を代表する地点である。

リンについては網走川に比べて湖心での変動がやや大きいことが特徴となっている。

N/P比については、全期間平均で網走川が約21，湖心が約17となっており、いずれも窒素過剰の状況であるが、湖心では網走川に比べてリン濃度がやや高い傾向があり、塩水層を含め湖内でのリン供給を示唆している。

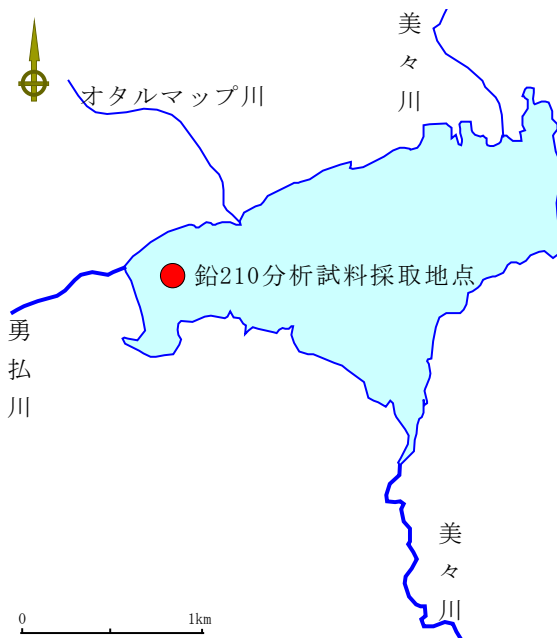
図2・3 試料採取地点

鉛210法による年代測定の試料採取地点として、河川改修工事により切り替えが行われた勇払川流入部の1地点について、柱状採泥器により試料を採取し、表層から深さ20~30cmで火山灰（基盤）になることから、表層より0~2, 2~4, 4~6, 6~8, 14~16cmの5層を分析した。

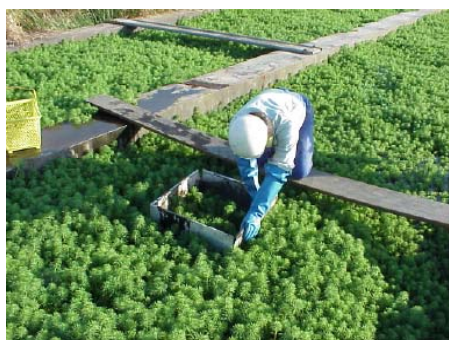
写真3・1 コドラートでのオオフサモの採取

槽当たりの現存量把握 (5, 15, 25mの3地点の 測定値から換算)	形状把握 (各地点任意に n=5, 合計 n=15)			槽当たりの本数
		長さ	茎径	1本当たりの重量	
ヨシ	30×30cmを根までスコップで掘り起こし、洗って土を落とし、水切り後茎部と根部に分けて重量測定	水面(水深10cm)から出ている部分の茎長	水面部の茎径をノギスで測定	茎の1本当たりの重量	茎部の全重量を茎の1本当たりの重量で割って本数を算出
オオフサモ	60×60cmのコドラートを使用し、その範囲のオオフサモを全量採取し(写真3・1)、重量測定	分枝の長さで、葉部と根部に分けて測定	葉部と根部の境の茎径をノギスで測定(写真3・2)	1本当たりの分枝重量を葉部と根部に分けて測定

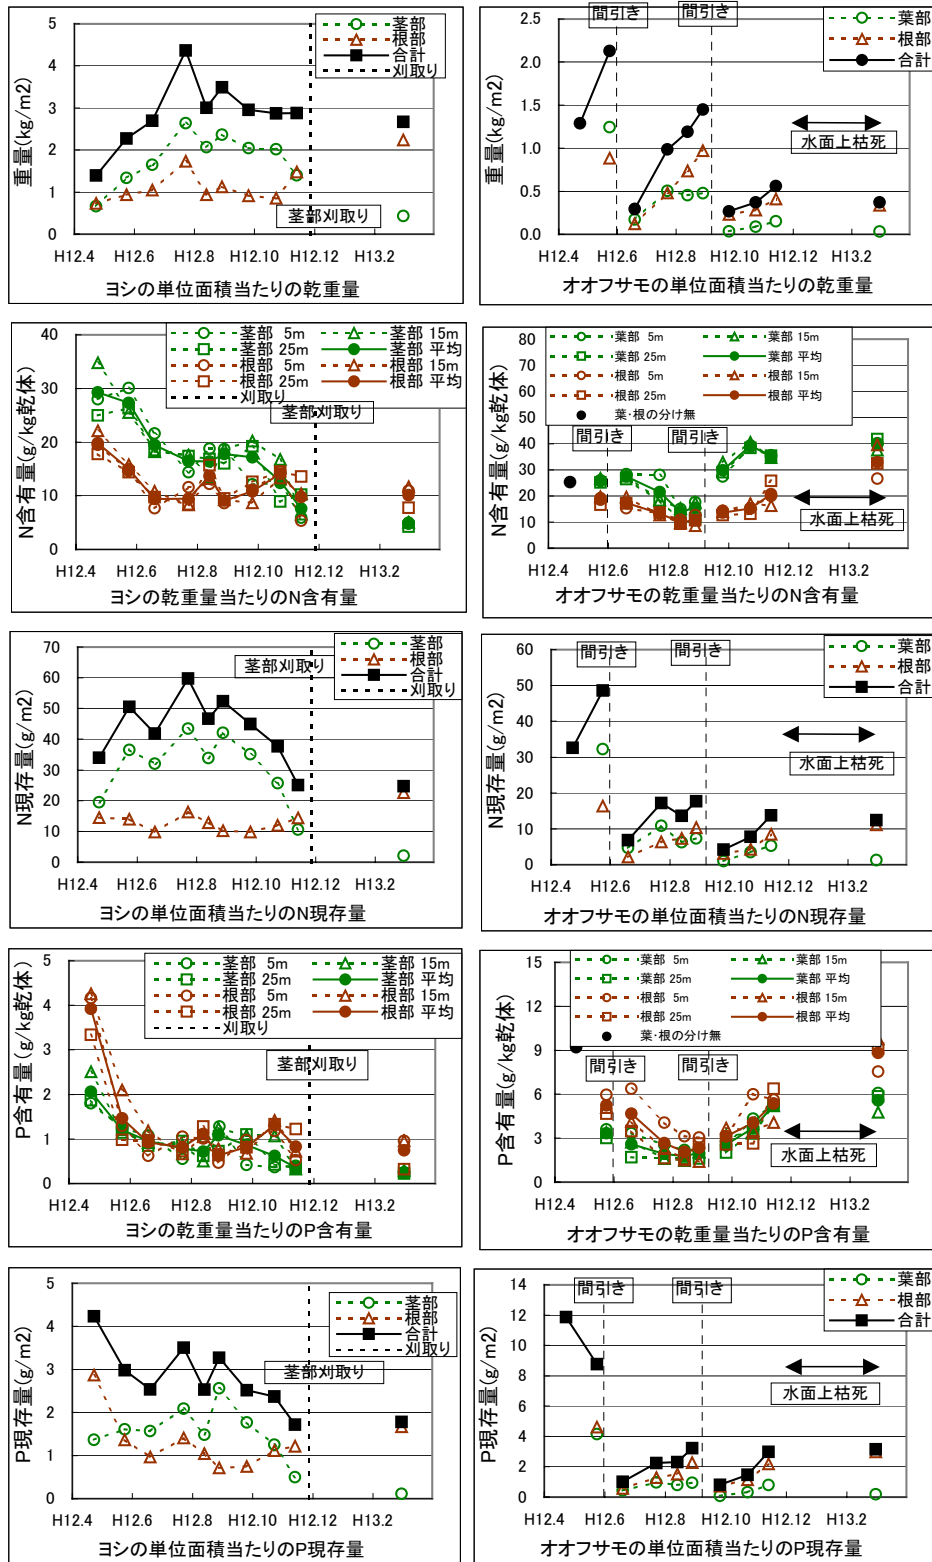
図4・1 ヨシ、オオフサモの生育調査結果

オオフサモの単位面積当たりの乾重量は間引き後、経過日数に比例的に増加する。その生長速度は、春>夏>秋の順である。分枝長や1本あたりの分枝乾重量も、春と夏は間引き後の経過日数に比例的に増加した。N、Pの含有量及び含水率は、春に高くその後減少し秋に再度増加し、翌春まで高い傾向にあった。また、単位面積当たりの栄養塩の現存量は、春に多く、間引き後は経過日数に比例し増加する傾向にあった。

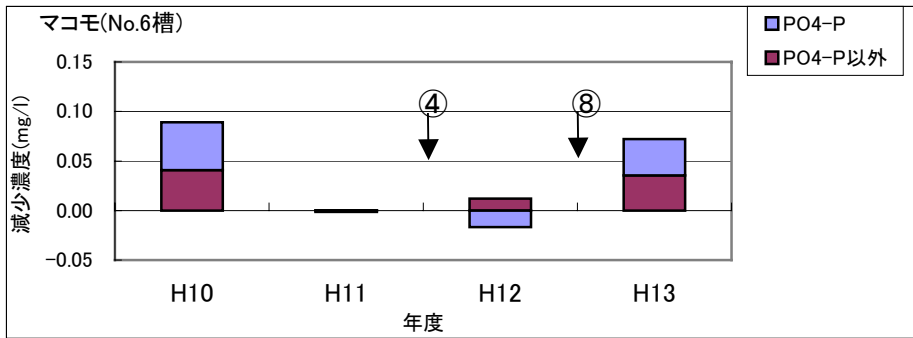
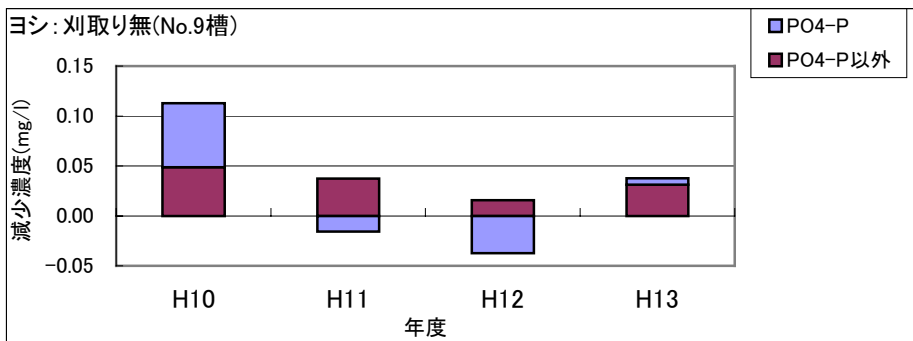
図4・7 リンの成分別の減少濃度の年度比較

よると考えられる。図4・7にリンの成分別の減少濃度の年度比較を示す。平成11年度当初に干し上げを実施した休耕田槽以外は、平成11年度からPO<sub>4</sub>-Pの溶出が発生したが、干し上げを実施した休耕田槽はPO<sub>4</sub>-Pが減少し吸着されている。平成12年度当初の干し上げは前述したように不完全であり、浄化効果の改善効果は小さいが、平成13年度当初の干し上げはPO<sub>4</sub>-P及びPO<sub>4</sub>-P以外の懸濁質についても十分な改善効果が見られた。また、何も対策をとっていないヨシ(刈取り無)槽は、平成13年度は、わずかに浄化効果は上向いたが、経年的に浄化効果は低下傾向にあった。

※図中の番号は、表4・3の対応した干し上げを示す。

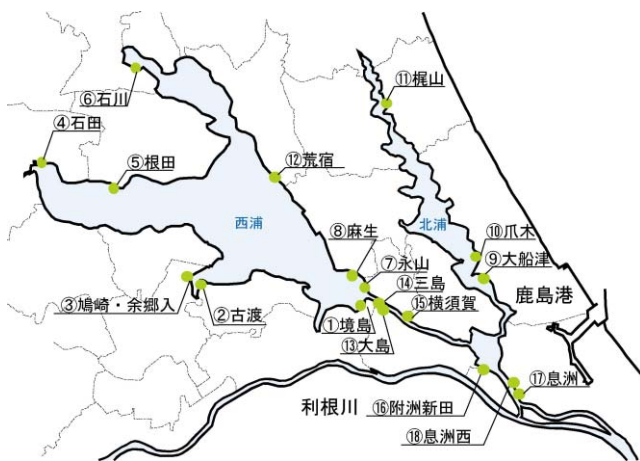
図 3・1 緊急対策地区

1. 現存アサザが生育している地区
2. 現在アサザの生育が確認されていないが、比較的波浪が小さく、湖棚が広いなどの生育条件が整っている地区の内、過去にアサザが生育していた地区および過去に生産された種子の発芽・定着が期待できる地区

図 3・1 示す 18 地区が緊急対策地区として選定された。

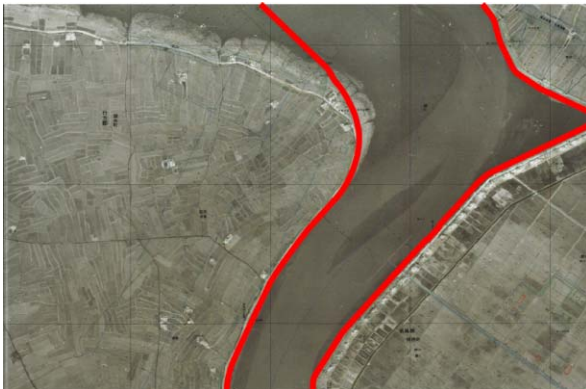
図4・2 湖岸堤整備位置と湖岸植生との関係  
(北浦右岸1~3 km, 左岸1~3.5 km地点)

— : 平成12年現在の湖岸線

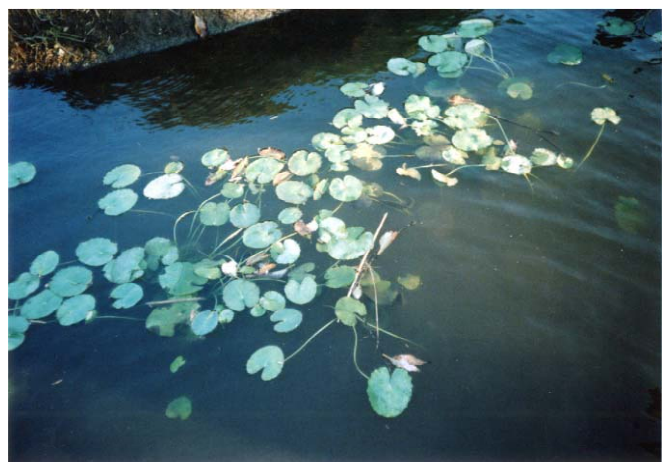
図 10・5 アサザの成長（鳩崎・余郷入地区）

アサザの実生が多数の葉を展開し成長している(平成 13 年 10 月)

平成13年度に試験運用として、霞ヶ浦の管理水位を冬季にYP+1.3mからYP+1.1mに下げ、水生植物の生態にあった環境条件に近づける努力がなされ、鳩崎・余郷入地区では、アサザの実生の成長もみられている。（図10・5）

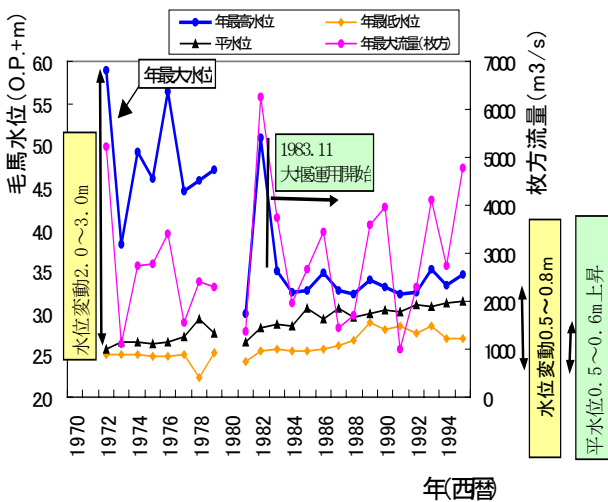
図 2・4 淀川大堰直上流部の水位変動経年変化

淀川大堰運用開始S.58年以前は、淀川大堰直上流に位置する城北わんど付近の水位変動幅は約2.0~3.0mであった。また、平水位も、現在と比較し、0.5から0.8m低い状態であったが、堰の運用開始後は、水位変動幅が約0.8mとなり、水位管理のため、年間ほとんど水位が一定化している。(図2・4参照)

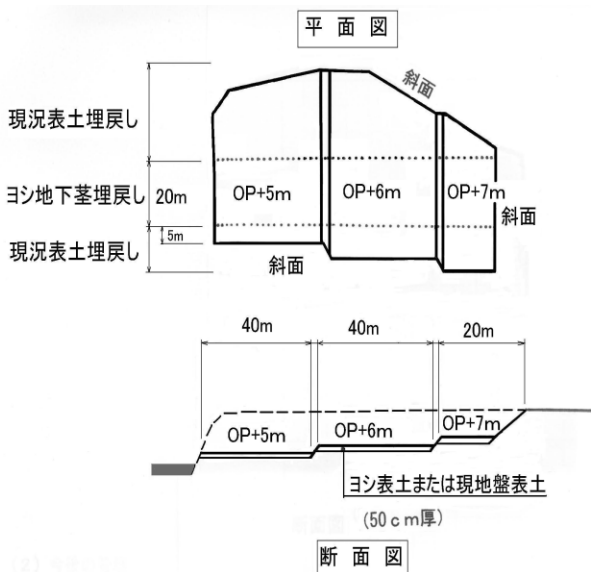
図3・10 2001年切下げ地概要

2001年切下げ地は、幅160m、奥行き100mを3段に切り下げ、標高5m、6m、7mまでの試験地を設けた。表土埋戻し条件は、切下げ地の現況表土とヨシ地下茎含有土の2種類とし表土を50cm厚で埋戻し、植生回復調査を実施した(図3・10)。

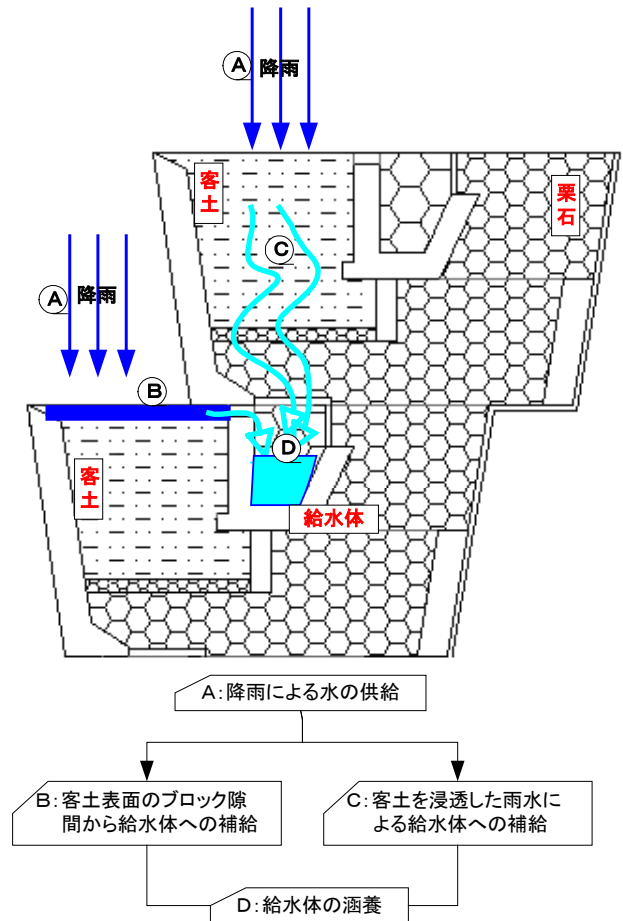
図2・3 灌水システム概念図

なお、注目すべき構造形状として「灌水システム」がある。図2・3にこの水の補給・貯留に関する概念を示す。

この涵養システムによって植物の生育に不可欠な水分を概ね常に補給できるようにしている。

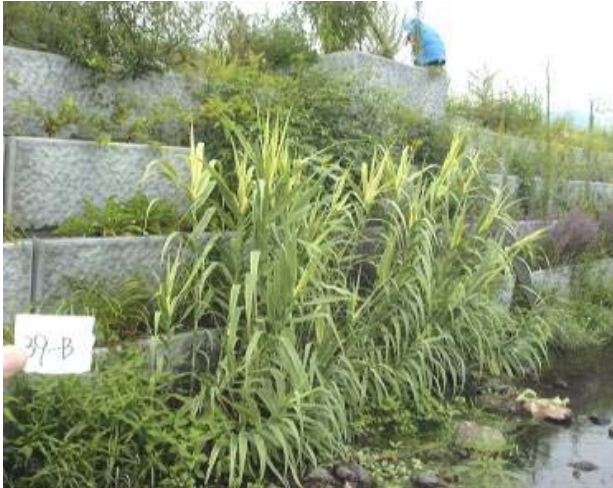
図3・3 モニタリング時の植生状況(セイヨウダンチク)

トの継ぎ目などから植栽した植物種以外の生育もモニタリング調査では確認できている。これらの植物は周辺からの種子飛来による進入および現地発生土を用いた客土に含まれていた埋没種子からの発芽と考えられる。

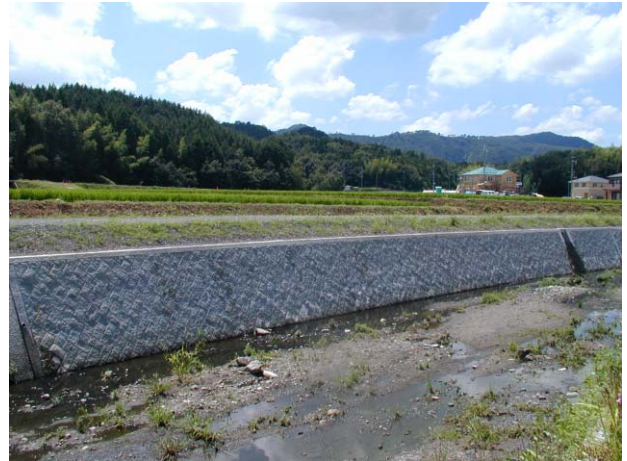
図3・4 間知ブロック区間の状況

環境型コンクリートによる護岸区間の上流では従来から用いられている間知ブロックによる護岸区間があり、その区間においての植物・動物調査は実施していないものの、図3・4に示すように植生の繁茂は見られない。

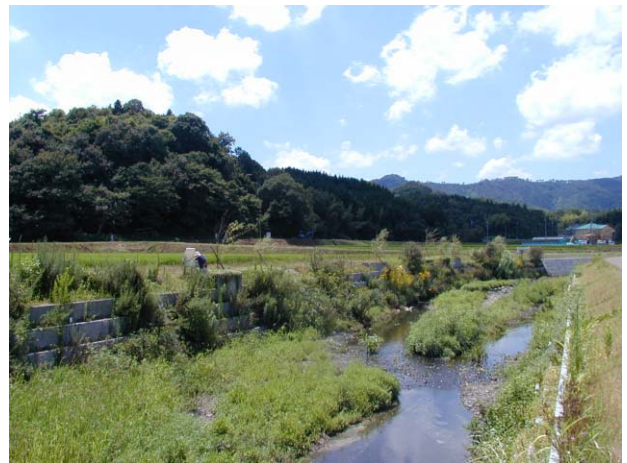
図3・5 環境型ブロック区間の状況

しかし、図3・5に示す環境型ブロック護岸の区間を比較すると植生の繁茂が見られ、良好な自然環境に近い状態となっている。
