河川環境総合研究所報告

第14号

平成20年12月

(財)河川環境管理財団
河川環境総合研究所

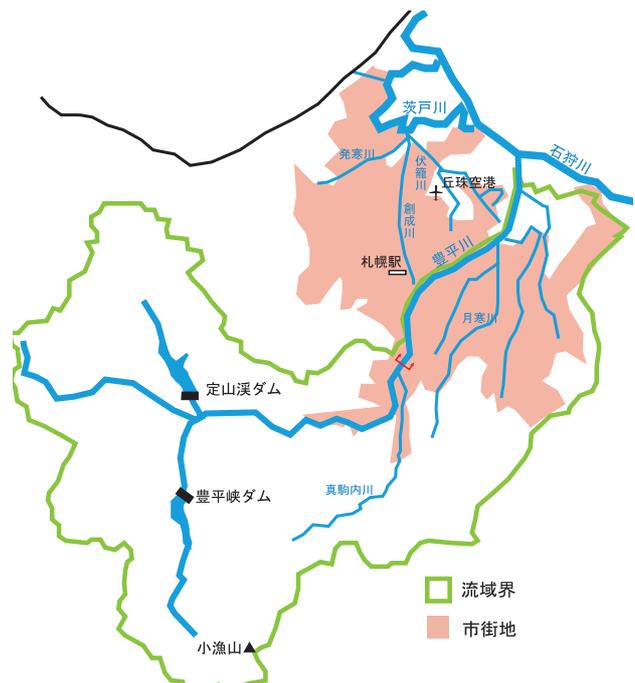
図2-1 豊平川の流域図

豊平川は幹川流路延長72.5km、流域面積902km²の石狩川の一次支川であり、その源流を小漁山(1,235m)に発し、真駒内川を合流したあたりから扇状地を形成している。この扇状地は豊平川扇状地と呼ばれ、ここに発展した道都札幌の市街地を急勾配で貫流した後、雁来付近から1/1,000以下の緩勾配となり、札幌市東部を流下している月寒川、厚別川と合流して、札幌市の北部で我が国屈指の大河川である石狩川に合流する。

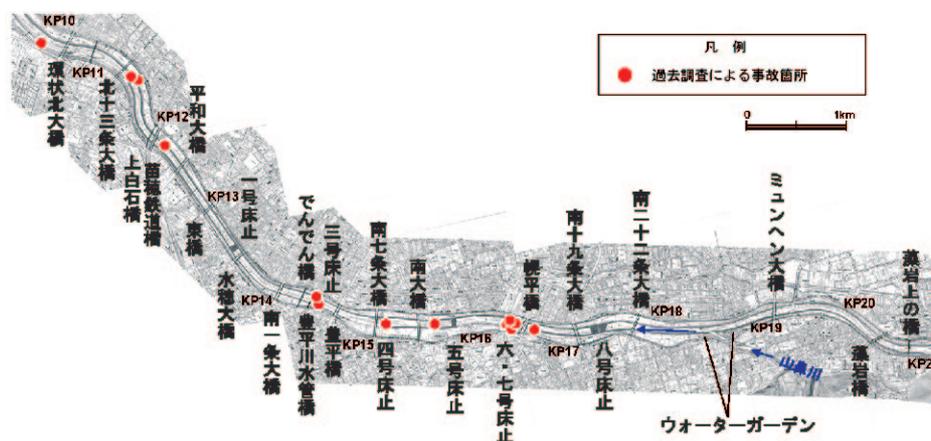
図3・1 水難事故の発生箇所図

図3・1に水難事故の発生箇所を示す。水難事故は豊平川の広い範囲で発生しているが、特に多発している箇所は、幌平橋周辺（6・7号床止）、3号床止、北13条大橋となっている。

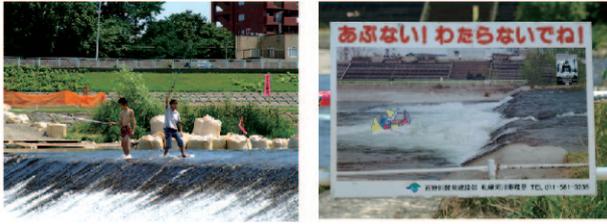
写真4-1 床止の利用状況と注意喚起看板

図4-6に利用者の安全・危険認識の調査結果を示す。危険性の認識については、水際から水面に近づくほど高くなっており、護岸については、「階段護岸」で78.0%、「ブロック張り護岸」で66.0%が安全だと認識しており、危険だと認識している人は少ない。しかし、前述したように豊平川における水難事故は河岸からの転落が44%と最も多く、危険性が認識されていないことがひとつの要因であると考えられる。また、「川の中」と「床止」は、危険と認識している人が比較的多いが、滑落やバックウォッシュ（落ち込み部の下流において形成される循環する逆流）の発生などで特に危険である「床止」については、「川の中」と同程度の認識である。床止周辺には、危険性を伝える注意喚起看板が設置されているが、利用者に十分伝わっていないと考えられる。

- 1) 利用者は、護岸などは比較的安全で、水の中が危険という認識を持っている。しかし、実際の水難事故は河岸からの転落が多い。
- 2) 床止は事件事例も多く危険な箇所では、注意喚起しているものの利用者の危険に対する認識は、川の中と同程度である。
- 3) 20歳未満の若年層及び高齢層の危機意識が低い。

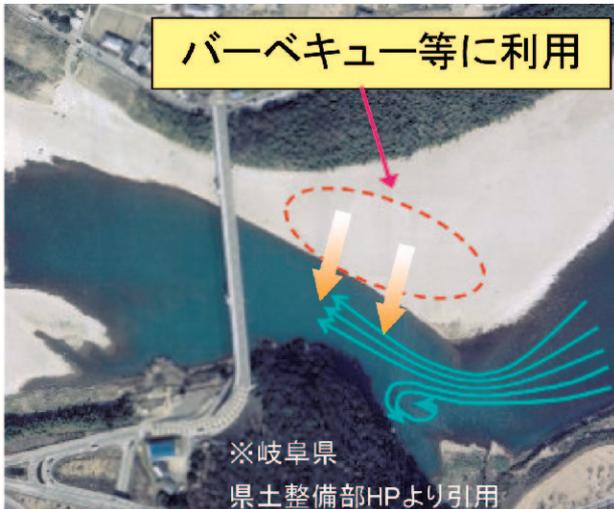
写真4・1 長良川・千鳥橋付近の写真

写真4・1は現場の空中写真である。

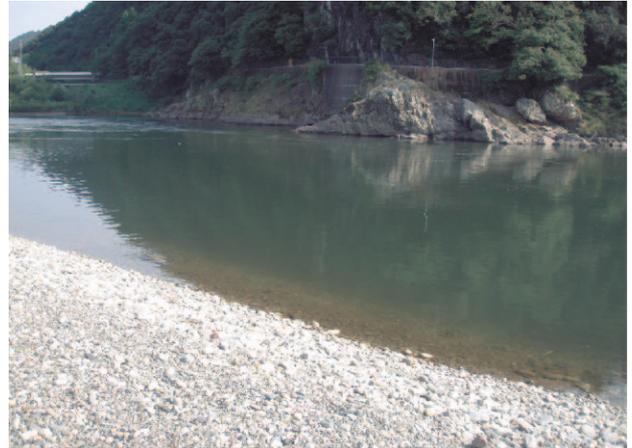
写真4・2 右岸側から見た事故現場

- ・水衝部にあたる岩盤は、水面下でえぐられており、アンダーカットされた状態になっている。

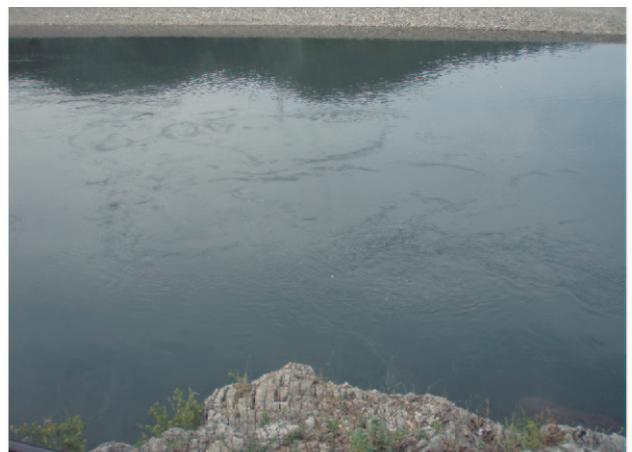
写真4・3 左岸側から見下した事故現場

- ・そのアンダーカット部に向かって勢いよく向かう流れが生じている。その流れに呑まれると強く引き込まれる力を受ける。
- ・岩盤前の淵は水深20m近くあり、底面方向へ引き込む流れや、湧水で湧き上がる流れが入り乱れている。
- ・材木の破片が浮いた場合、渦に吸い込まれて見えなくなり、しばらくすると下流に浮いてくるという現象が見られる。

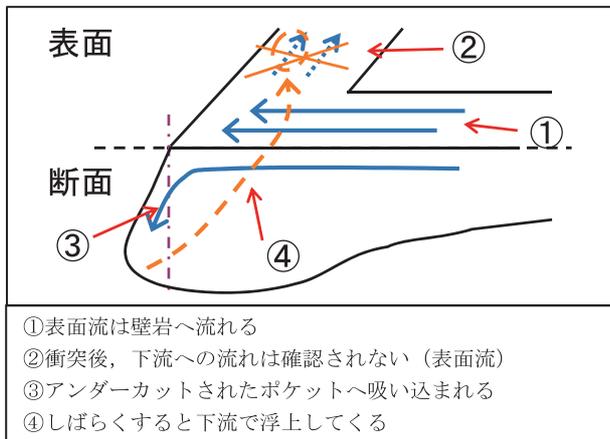
図4・3 保津峡付近の流れのイメージ図

これは推測になるが、おそらく千鳥橋の事例と同じように、水面下で、壁岩がアンダーカットされており、表面流はそのような下層に流れ込んで流下しているものと考えられる（図4-3）。

このように、保津峡の事故多発地点においても、長良川と同じように、一見穏やかに見えるが、水面化では複雑な流れが形成されており、利用者はその流れに引き込まれて溺れた可能性がある。水難事故防止の観点からの水理的な流れの解明は、一般的に今まではなされていないが、今後はこのような視点での調査・研究も必要である。

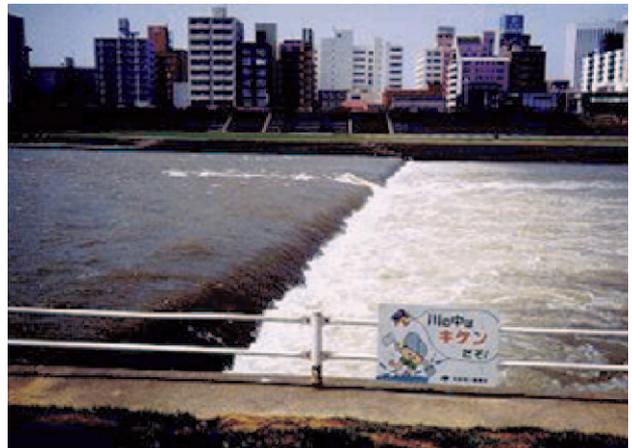
写真4・6 河川構造物（ローヘッドダム）

このような場所では、下流へ流れていくことがで

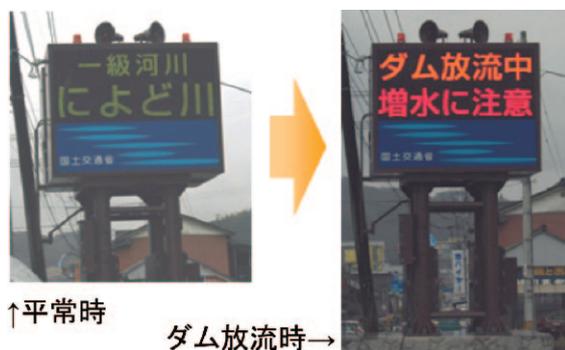
図5-5 河川標識を用いた注意看板

河川名標識を用いて注意喚起を行っている事例であり、平常時は河川名を表示しているが、ダム放流時には増水に注意する内容に切り替えている。(図5・5)

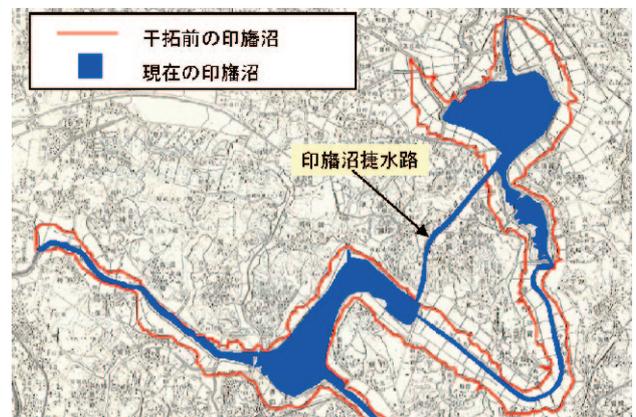
図3・1 印旛沼の水面積の変化

図3・1のように、印旛沼では、昭和38（1963）～44（1969）年にかけて「印旛沼開発事業」（水資源開発公団）として干拓と水資源開発が本格的に実施され、湖岸の緩勾配部分が埋められるとともに、築堤・揚排水機場設置により一定の高い水位で管理されるようになった。流域の開発等により水質が悪化したこと（2006年度COD年平均値8.6mg/Lで全国湖沼のワースト4位）とあいまって植生帯が喪失していった。特に沼内の沈水植物（ササバモ、インバモ等）は、図3・2のように昭和30年代に延べ22種あったものが今世紀に入り消失した。

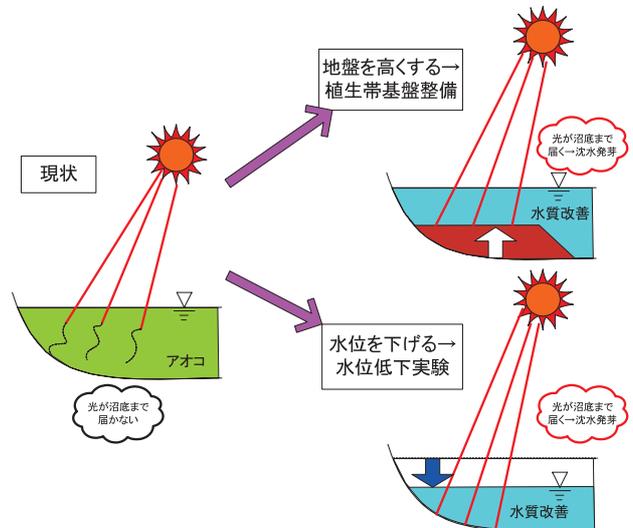
図4-1 植生帯を再生する2つの方法（イメージ図）

現在の印旛沼は、人間活動にかかわる種々の目的で高度に利用されている。農業（干拓）や水利用（上水、工水、農水）といった活動を維持しつつ植生帯を再生する方法としては、図4-1のイメージ図に示すように、(1)水辺付近の沼底地盤を高くして植生帯を整備するか、(2)水生植物の発芽期に水位を低下させて沼底で休眠している埋土種子からの発芽・生育を促すか、のいずれかの手法が考えられる。実際、近年においては印旛沼や霞ヶ浦などをフィールドとしたこれらの研究例⁴⁾⁵⁾⁶⁾⁷⁾⁸⁾が多く行われている。印旛沼では前者の植生帯整備、後者の水位低下実験ともに試みている段階である⁹⁾が、本研究では水位低下実験計画の策定について記述する。

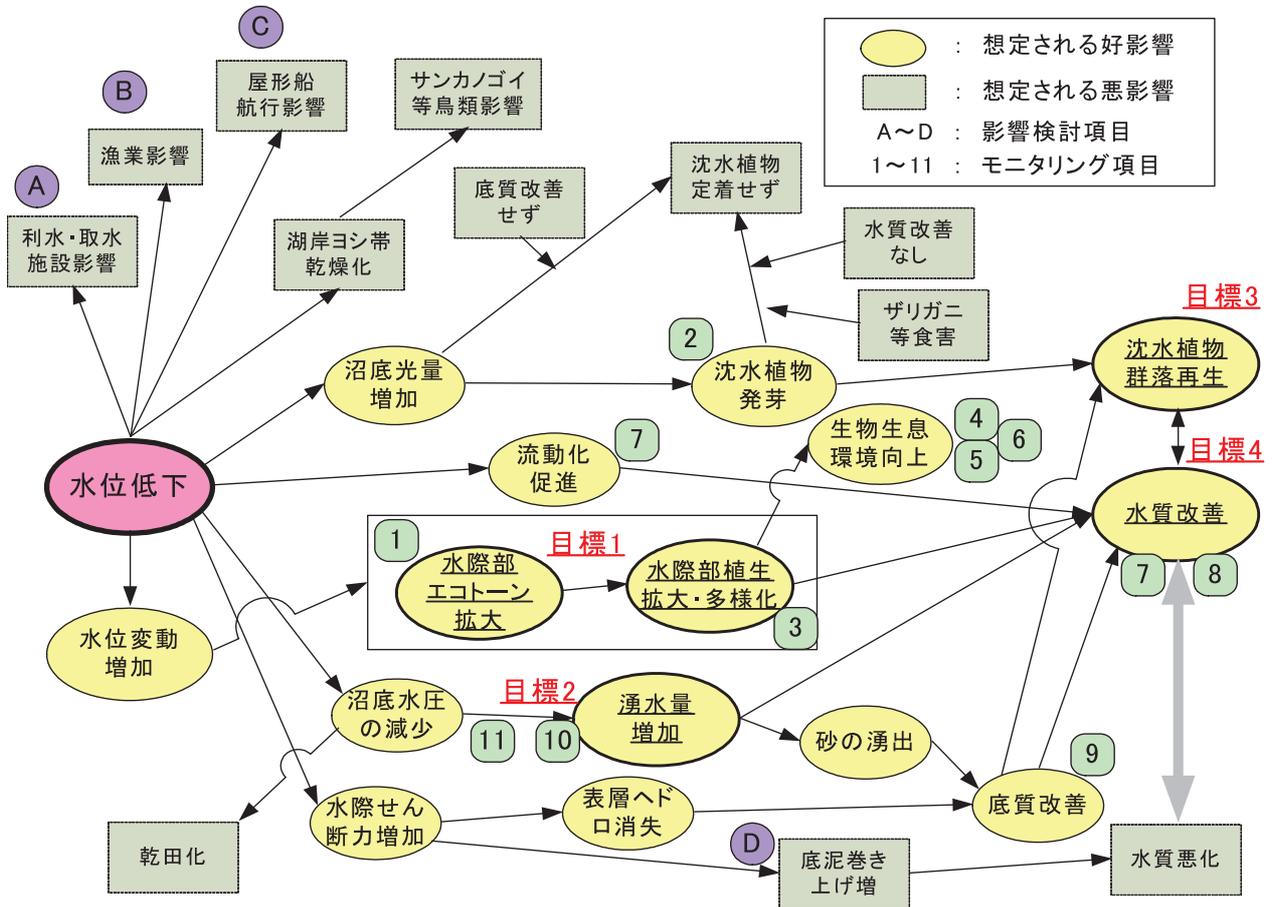
図4-2 水位低下に係わる因果関係図（シナリオ）

次に、因果関係図（図4-2）から水位低下期間を設定するための要因として、利水の期間、魚類・鳥

類等の生育条件，沈水植物の発芽時期に影響する期間を選定し，図4-3のとおり各要因からみて可能もしくは望ましい水位低下時期を総合することにより，実験期間を春季の3ヶ月弱と設定した。

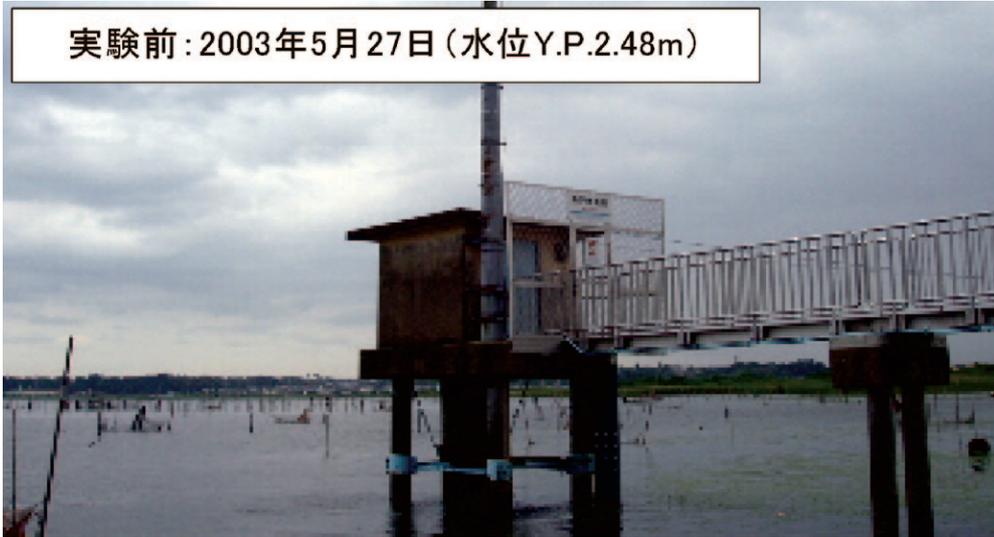
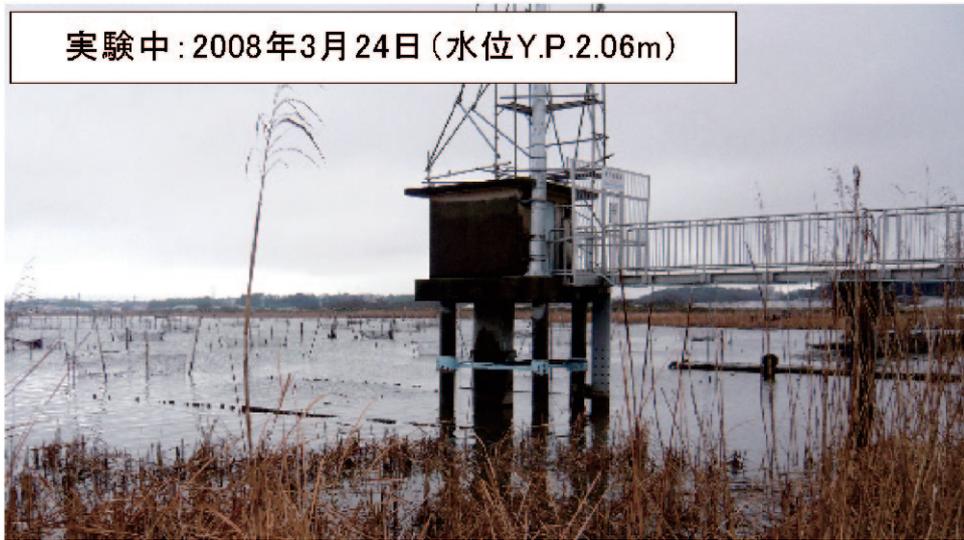
写真5・1 水位低下実験前と実験中の現地写真比較

実験前：2003年5月27日（水位Y.P.2.48m）

実験中：2008年3月24日（水位Y.P.2.06m）

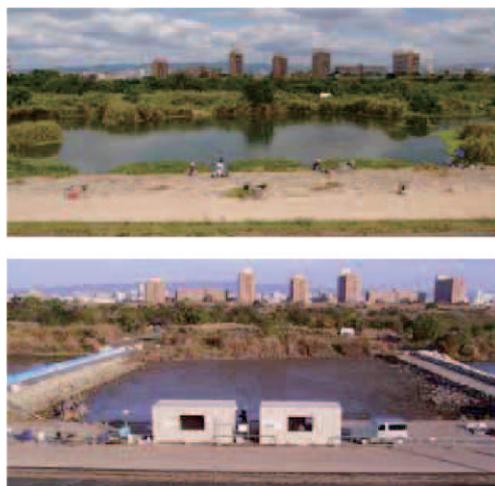
図3・1 31号の平常時(上)と干上時(下)の状況

31号ワンドおよびと干し上げ中の状況を図3・1に示す。また、ポンプ排水を実施してから終了するまでの31号、隣接ワンドおよび本川水位を図3・2に示す。図3・1(下)のように干し上がった状態を11月25日～12月7日の約13日間維持した。干し上げた状態で、ワンドの水位は通常よりも2m程度低下し、最深部付近を除き、ほぼ全域が干し上がった。

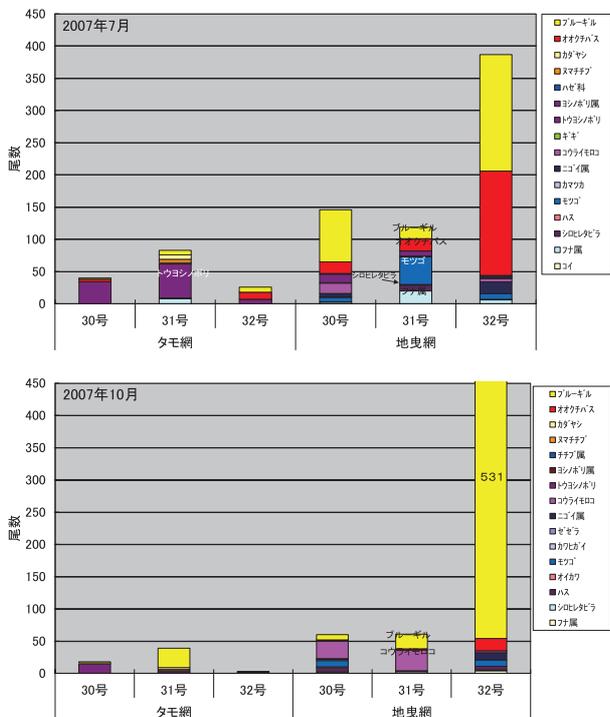
図3-6 干し上げ後の隣接ワンド間の魚類相の比較

7ヶ月後には4科12種の魚類が捕獲された。漁法別で隣接ワンドと比較した図3-6に示されるように、タモ網調査および地曳網において、それぞれトウヨシノボリ、モツゴが隣接ワンドと比べて顕著に多く確認されており特徴的であった。また、駆除を行ったにもかかわらずオオクチバス、ブルーギル、カダヤシがそれぞれ22個体、29個体、7個体確認された。さらに10月調査においては、ブルーギルが64個体、オオクチバスが4個体と捕獲魚類全体の約60%を占め、目立つ状況となった。

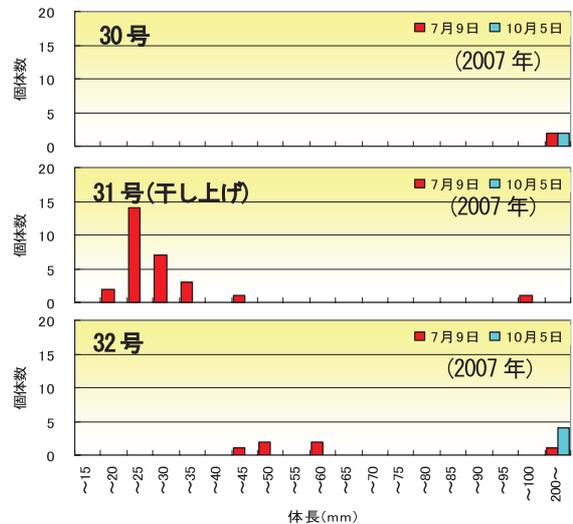
図3-7 干し上げ後に捕獲したフナ類の体長組成比較

一方、種別でみてみると、例えば図3-7に示すようにフナ類は、隣接ワンドと比べて10mmから30mmの体長の稚魚が多く確認できた。ブルーギルは、隣接ワンドでは成魚の個体数が多いのに対して、干し上げた31号ワンドではほとんど見られなかったことから、駆除の効果があることが伺える。しかしながら、31号ワンドではサイズの小さい当歳魚とみられるブルーギルは多く見られたことから、外来魚の抑制は相当な努力をして駆除をしたとしてもかなり難しいことを物語っている。

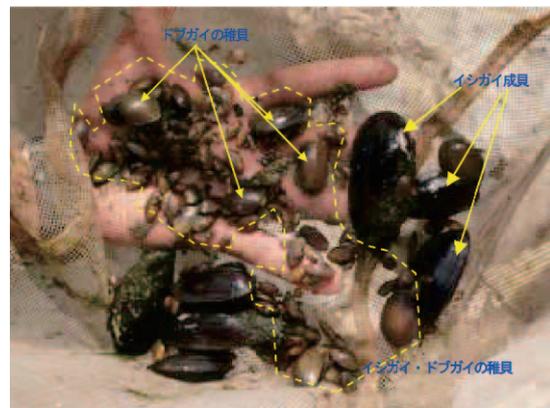
図3・10 浅場で確認されたイシガイなどの二枚貝（点線内の茶色のものがイシガイ、ドブガイの稚貝、外側の殻が黒い個体はイシガイの成貝）

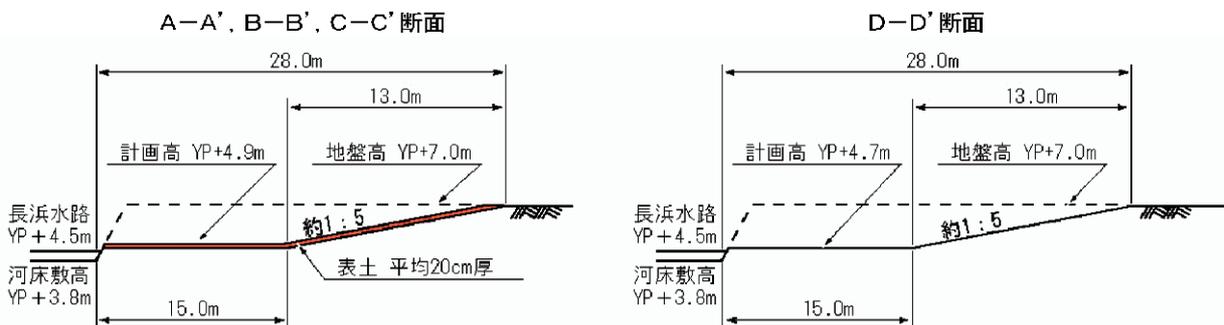
図3-4 実験施設 断面図

表土の播き出しは、根茎や種子を含む表土を約30～50cm剥ぎ取り、これを掘削した実験区に約20cm厚で播き出した。

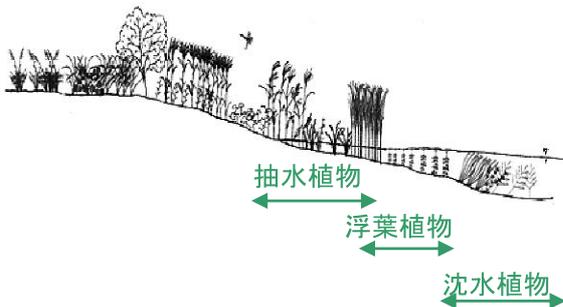
図2-1 霞ヶ浦の昭和30年代の湖岸植生の姿

湖岸がなだらかな傾斜で湖底となっていく。自然の湖岸では、陸側から、抽水植物群落、浮葉植物群落、沈水植物群落の順で、湖岸線と平行に带状に配列するが多い。霞ヶ浦を代表する水生植物の優占種は、抽水植物ではヨシ、マコモ、ヒメガマ、浮葉植物ではヒシ類とアサザ、沈水植物ではササバモ、オザキノフサモ、リュウノヒゲモ、エビモ、ヒロハノエビモ、セキシヨウモ、およびササエビモ等である。

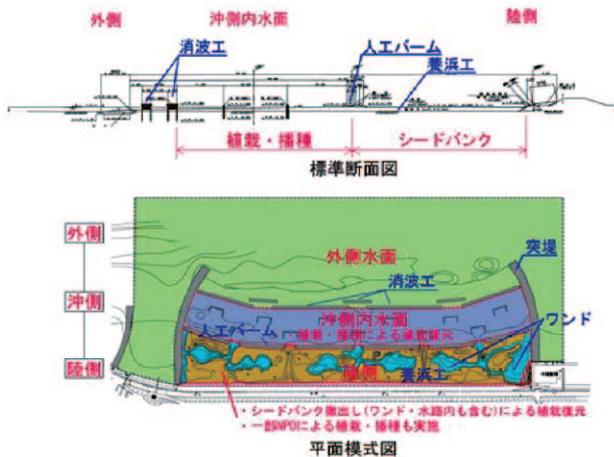
図4-6 植生保全対策工の模式図

前述の整備タイプ3を例にとった植生保全対策工の標準断面図、平面模式図を図4-6に示す。土砂の

流出を止めるために突堤，波浪を軽減するために消波工を設置し，緩勾配の養浜工を整備する．その養浜工の上に，土壌シードバンクを敷設する．土壌シードバンクとは，土壌中に存在する種子の集団のことであり，霞ヶ浦では湖底の土砂中に消失した植物を含めて多様な植物の種子や胞子が存在することが確認されている．

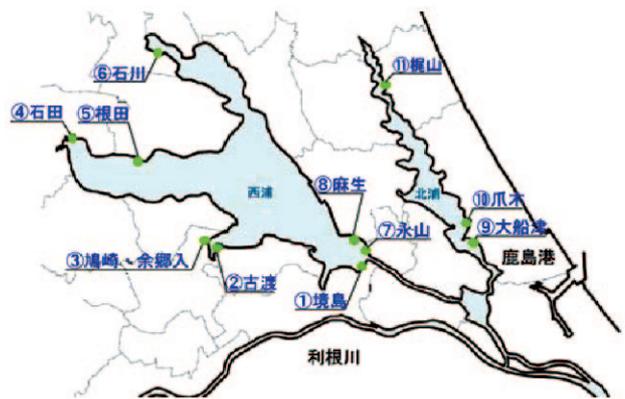
図5-1 整備地区位置図 (11箇所)

消波施設の有無等を総合的に勘案して，11地区（西浦8箇所，北浦3箇所）を選定した．表5-1に整備地区，整備位置，図5-1に整備地区位置図を示す．

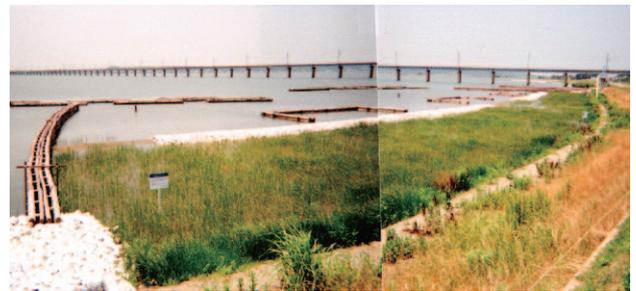
写真5-3 養浜工

対策工の代表的な構造物の写真を写真5-1~5-3に示す。

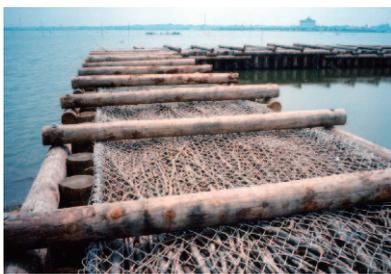
写真5-1 粗朶消波工

工法	粗朶消波工
事前の想定	粗朶消波工の消波により、背後地形が維持できる。 当初は、粗朶消波工が朽ちる前に、植生が繁茂し、それにより波浪低減効果が見込めると想定。
検証結果	消波工の一定の効果はあった。 整備後5年で管理水面より上の粗朶はほぼ流出した。 流出粗朶は、景観や漁網、河川管理構造物へ大きな影響を与える。

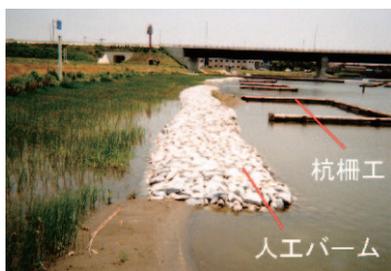
写真5-2 人工バーム工

工法	人工バーム
事前の想定	小規模な石積み施設による水際線の保護で抽水植物の生育場を保全する
検証結果	人工バームで水際地形の維持ができ、数年でバーム上に植生が生育した

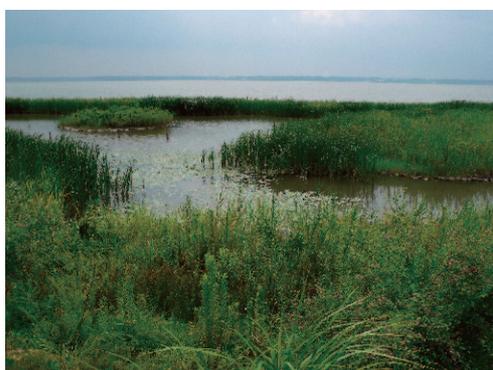
写真7-2 島堤（根田地区,H17.8撮影）

工法	島堤（根田）
事前の想定	沖側の石積み消波護岸（島堤）の消波により、内側の静穏水域に多様な形状を持つ生育場が維持できる。
検証結果	島堤により背後に多様な地形をした静穏水域と浅瀬が維持できた。

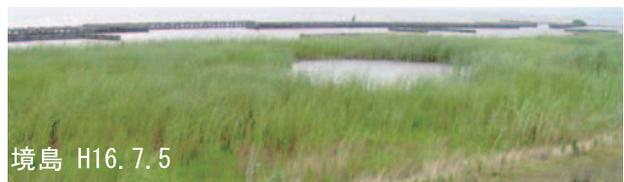
工法	引込み水路型ワンド
事前の想定	引込み水路部ワンドの整備によって、陸側養浜部内に湿地環境を創出する。
検証結果	ワンドでは、沈水植物群落が再生するなど、湿地環境の創出に一時的には寄与できる。しかし、その後の植生の遷移やリターの再生によりワンドが浅くなる。

写真7-3 境島地区のワンドの変化
高茎抽水植物に覆われ、水面が見えない

① 境島地区において整備したワンドでは、一時的に沈水植物が再生したが、次第に抽水植物に被陰され減退した。また一方で抽水植物のリターの堆積とともにワンド自体が浅くなる傾向があ

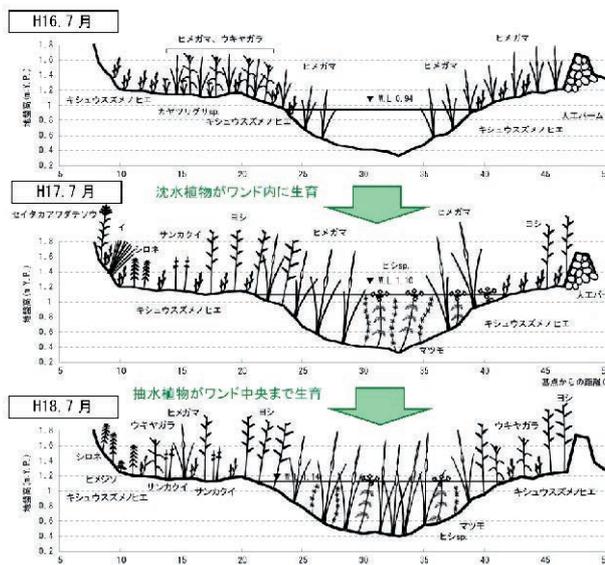
図7・11 境島地区の植生断面の変化模式図

備3年後（平成17年7月）までは沈水植物がワンド内で生育していたが、整備4年後（平成18年7月）には抽水植物がワンド内に拡大している様子がわかる。

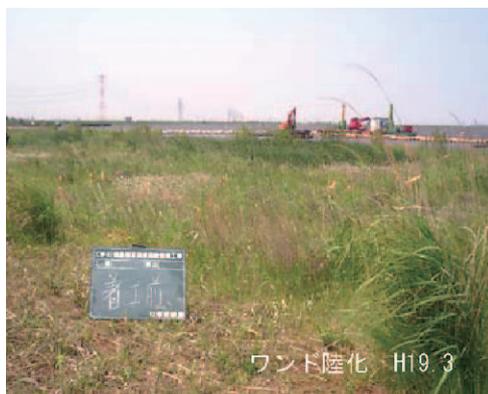
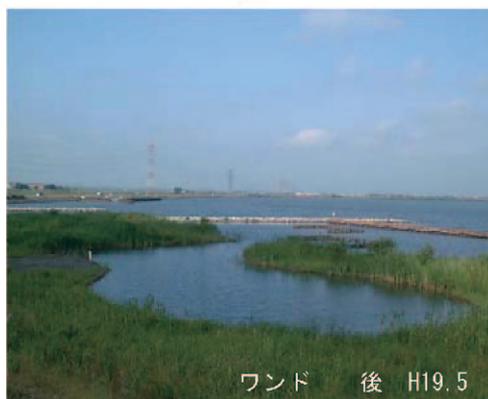
写真8-1 ワンド陸化・掘削後（境島地区）

り、ますます沈水植物の生育場として適さない環境となりつつある。

そこで、境島において整備したワンドを、平成19年3～5月により深く掘削し再整備を行った（写真8-1）。

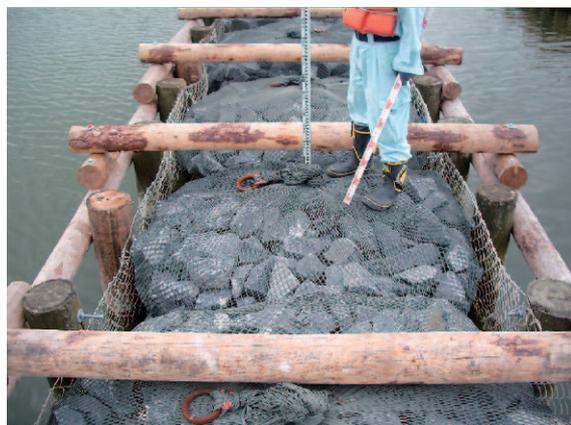
写真8-2 消波工の改良（境島地区）

② 消波工では、内蔵粗朶の流出等や杭の損傷により、消波機能が低下したため、構造杭を必要に応じて更新するとともに、粗朶消波工に割栗石を投入した（写真8-2）。

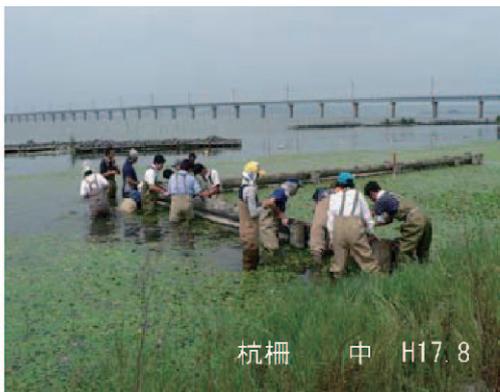
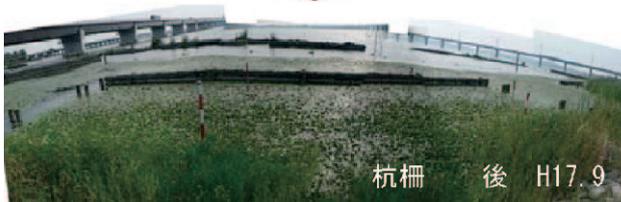
写真8・4 杭柵撤去（大船津地区）

その試行として、アサザ株が年々増加している地区では、柵外へ展開させるため、試行的に杭柵工の撤去を実施している（写真8・4）。

- ④ モニタリング調査により、すでに植生再生の目的を果たしていると考えられる植生活着補助施設を実験的に撤去する。

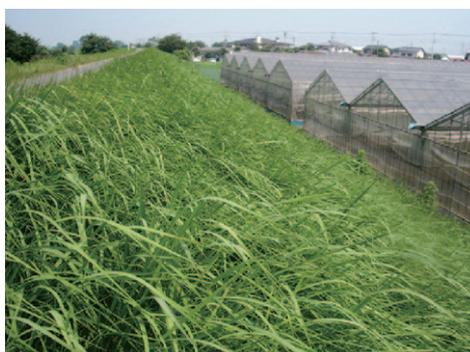
【チガヤタイプ】

- ・ チガヤ，トダシバ等の中型のイネ科多年草(暖地型)が優占。5月に芽生え，秋まで生育を続ける。
- ・ 根系で繁殖するため，刈取りに強く，地下茎が発達する。

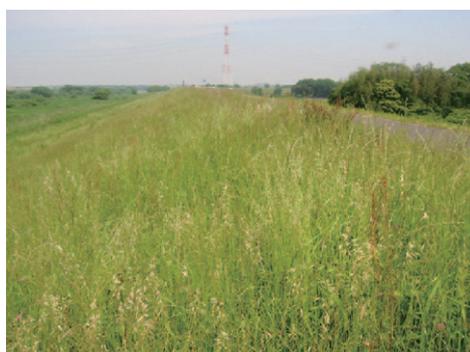
【外来牧草タイプ】

- ・ ネズミホソムギ，オニウシノケグサ，イヌムギ等の寒地型の外来牧草が優占種。
- ・ 特に春季の成長が早く，草丈も高くなる。
- ・ 越年生種が優占する場合は，夏季以降一年草に優占種が交代する。
- ・ 優占種は種子で繁殖し，地下茎は小さい。

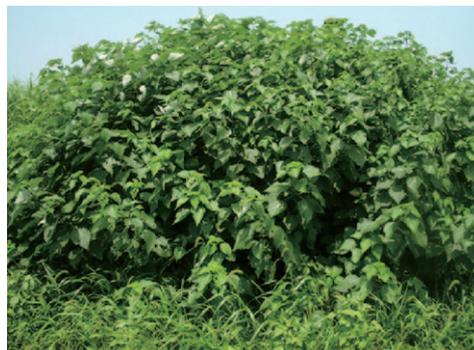
【広葉タイプ】

- ・ヤマグワ、カラムシ等の優占種が葉を広げ、地表面への光を遮蔽する。
- ・地表面は裸地化傾向にある。
- ・優占面積は局所的である。

また、分布調査では、烏・神流川の堤防には、ヤマグワやカラムシ等の大型植物が局所的に生育している事が示された。外来牧草抑制除草下では、その生育域が拡大傾向にある。これら大型植物は、堤防の裸地化による耐侵食力の低下、根系が堤体まで伸長し、堤体に直接損傷を与える等の問題がある。よって、早急な大型植物対策除草を検討する必要がある。平成19年度より、大型植物の生態把握、及び、その対策除草の提案を行い、現在、試験区にて大型植物対策除草を実施中である。

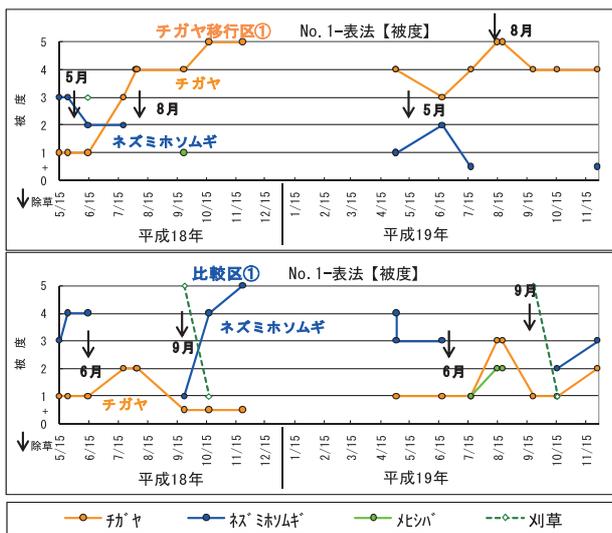
図4・3 試験区別の被度の経年変化

被度調査により得られた結果を図4・3に示す。

実験開始当初（平成18年度）の春季は、両区共に外来牧草であるネズミホソムギが優占種となっている。しかし、チガヤ移行区においては、外来牧草の結実抑制を目的に実施した5月除草後にはチガヤが優占し始めた。また、10～11月の外来牧草の芽生えを抑制することを目的に実施した8月除草により、夏季以降はチガヤが優占し、外来牧草の芽生えは確認されなかった。

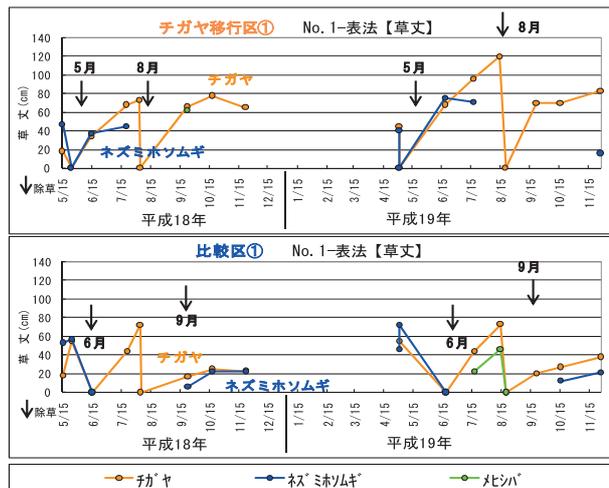
図4・4 試験区別の草丈の比較（2年度：H19）

ほとんどない。チガヤ移行区において、第1回目の除草（5月）については、生長した時期に行われていないため、チガヤのダメージがほとんどなく、実質8月の1回刈りと同じであるため、チガヤが大きく生長したものと推定される。
