河川環境総合研究所報告

第16号

平成22年12月

1) 過去からの変化傾向による河川の水温上昇が水質に与える影響に関する考察

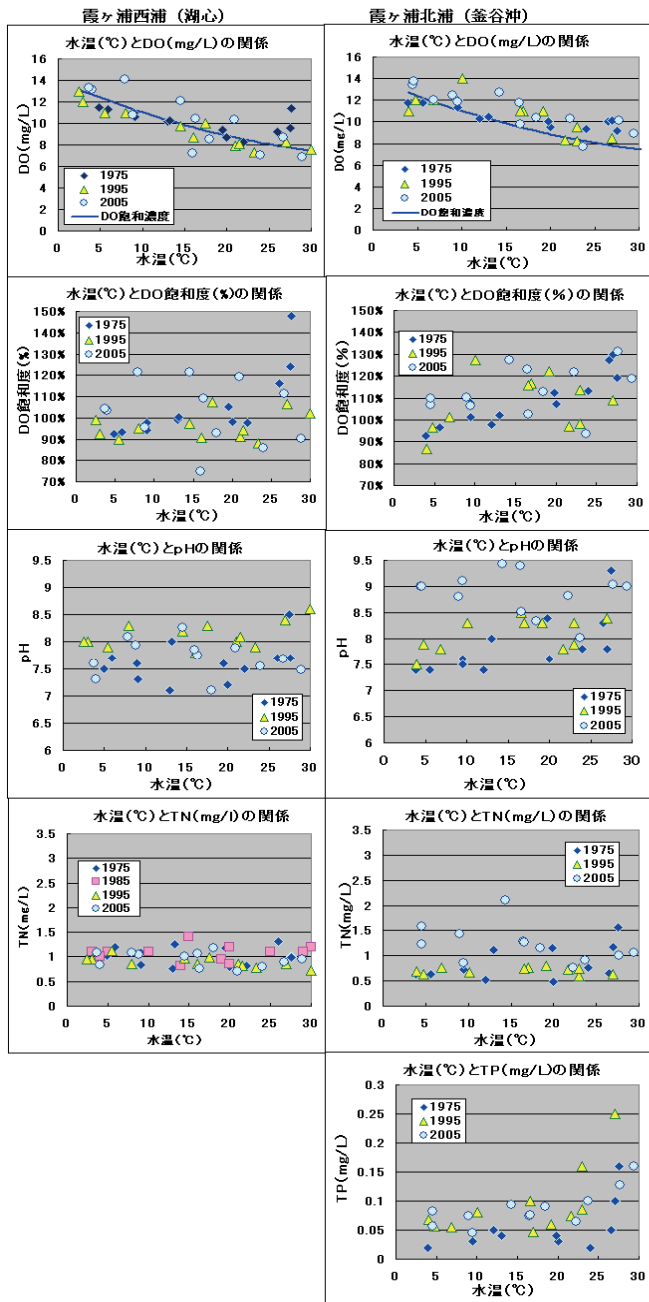
図3-7 水温と水質の関係（霞ヶ浦）

霞ヶ浦(西浦・北浦)の pH は 7.0~8.5 に範囲にあったが、2005 年度の北浦で pH が 8.5~9.5 に上昇している。

近年、北浦の水質悪化（TNの上昇等）が言われており、富栄養化の進行に伴い藻類が増殖し昼間のpHが上昇していることが可能性として考えられた。

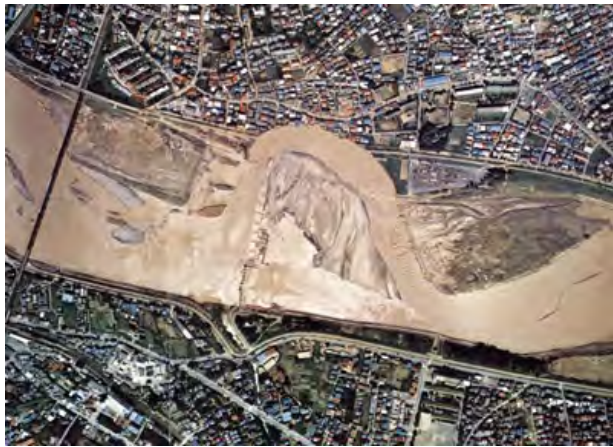
写真 2・11 S49 出水における決壊直後の状況

この軟岩の存在により、1974 年（昭和 49 年）の出水においては、堰の左岸側堤防が侵食された。砂質泥岩の存在により縦方向への侵食が進まず、横方向に礫層を削り、側方侵食を増大させた。

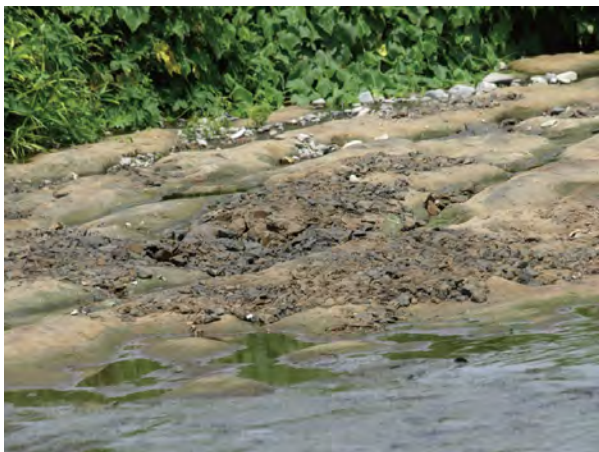
写真 2・12 二ヶ領宿河原堰（22.4km）下流の中州

堰下流側の中州に堆積している破碎状の泥岩は、上流側で洗掘による河床低下の影響で流送され、乾湿の繰返し作用により細片化している（写真 2・12 参照）。

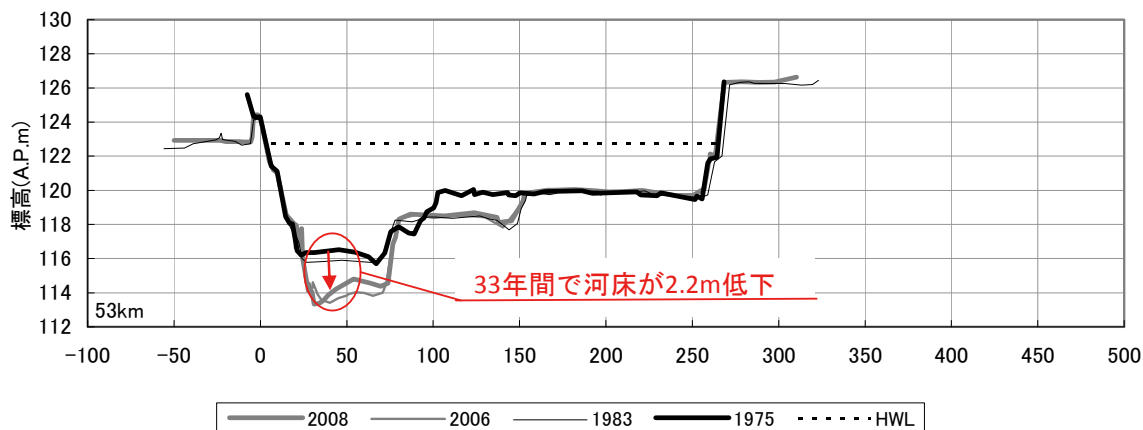
図 4・3 多摩川 53.0km（羽村大橋下流付近）横断図の重ね合わせ

その一例として、多摩川 53.0km 地点（羽村大橋下流付近）の横断重ね図を図4・3に示す。この図により、1975年（昭和50）から2008年（平成20）までの33年間の間に、低水路河床が2.2m程度低下していることが読みとれた。これは、年平均すると6.67cm/年の低下量となる。また、摩擦速度の2乗 u_*^2 ($g \cdot Hm \cdot I$) は、 $893 \text{ cm}^2/\text{s}^2$ である。ここで、 g は重力加速度、 Hm は低水路の水深、 I は河床勾配である。

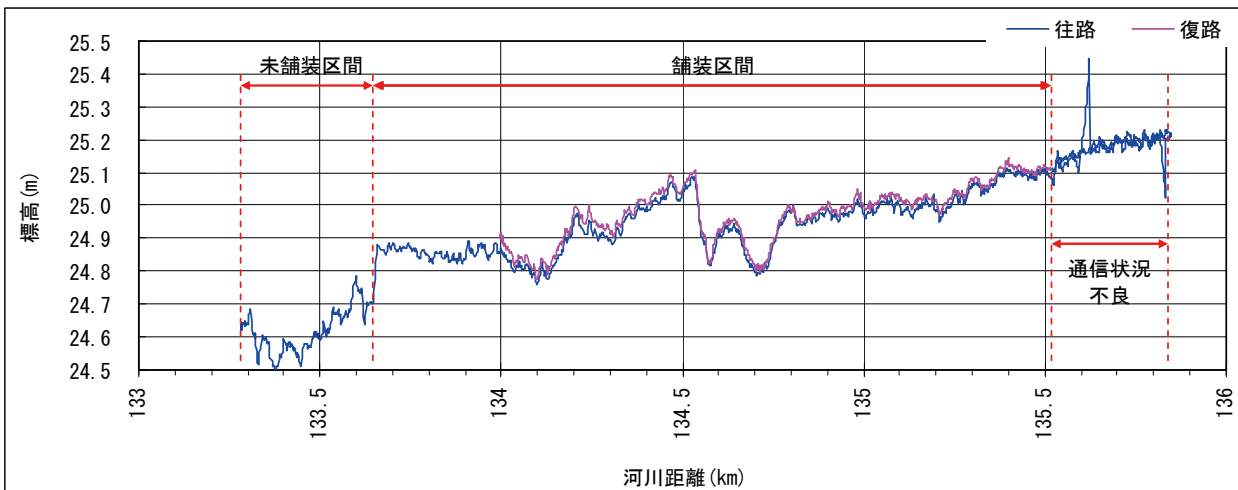
図4・2 GPS 車載測量による天端高測量結果

堤防高および法面の測量結果は、表計算ソフト等によって縦断図を作成し、記録に残す。縦断図は短期的

な変位量および長期的な変位量を把握するため、概ね5カ年程度の各年の測量結果の重ね合わせの短期的変位量の把握図、5年ピッチ程度の測量結果の重ね合わせの長期的変位量の把握図を作成する。

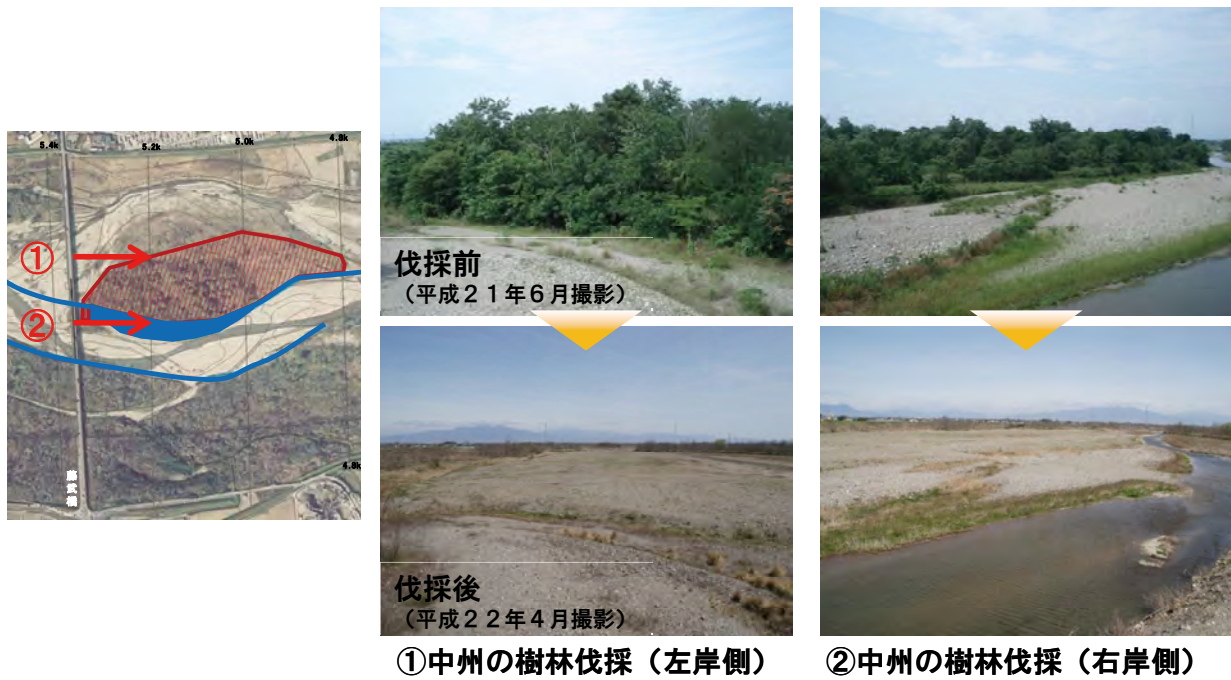
図 5-5 樹林伐採の実施状況 (5.0 km～5.4km 区間)

これまでの考え方を基に、対象箇所の樹林伐採を行った。樹林伐採前後の状況の一例を図5・5に示す。

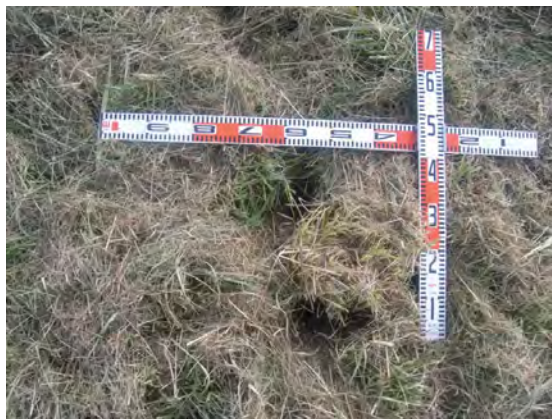
写真 5・2 のり面の亀裂の例 (H20 調査)

平成 20 年度調査においてのり面の亀裂と判断された箇所のうち、技術資料をもとに判断した結果と本稿で示した判断基準による判断結果が異なったものの代表例を写真 5・2 に示す。

本箇所は、堤防裏のり面に幅 0.1m、長さ 0.1m、深さ 0.2m の亀裂が確認されたため、調査員は変状規模を「中」と判断している。

しかし、変状箇所は亀裂が計画河道断面外であり、かつ堤防余盛高より浅いため、本稿で設定した基準を用いて判断すると変状規模は「小」となる。

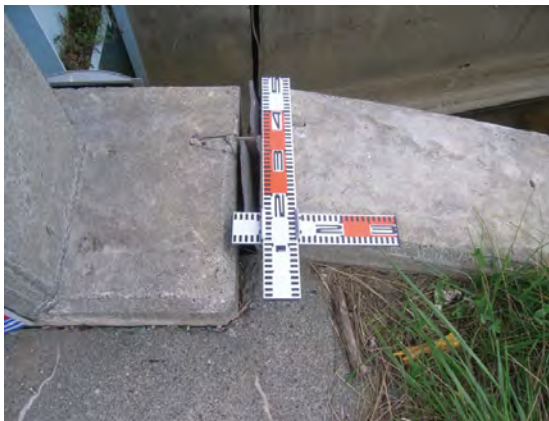
写真 5.5 部材接合部の開口の例 (H20 調査)

しかし、変状箇所は止水板の断裂は確認されおらず、想定されている機能を維持していることから、本稿で設定した基準を用いて判断すると変状規模は「小」となる。
