河川環境総合研究所資料  
第31号

河 川 植 生 管 理 論  
—堤防植生を除く—

2012年3月

(財)河川環境管理財団  
河川環境総合研究所

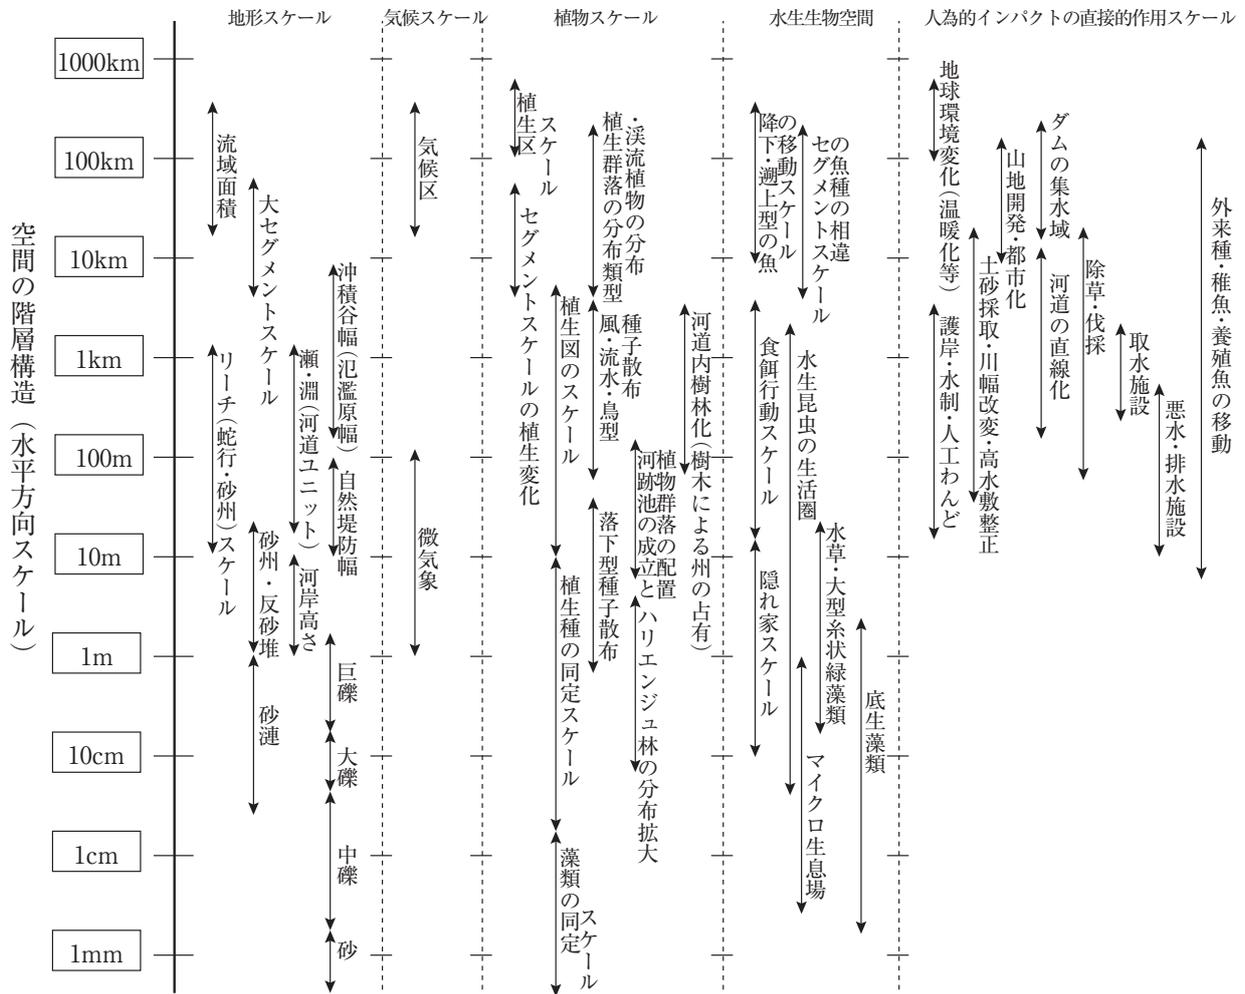
図3.1.1 河川生態系に関わる空間スケール

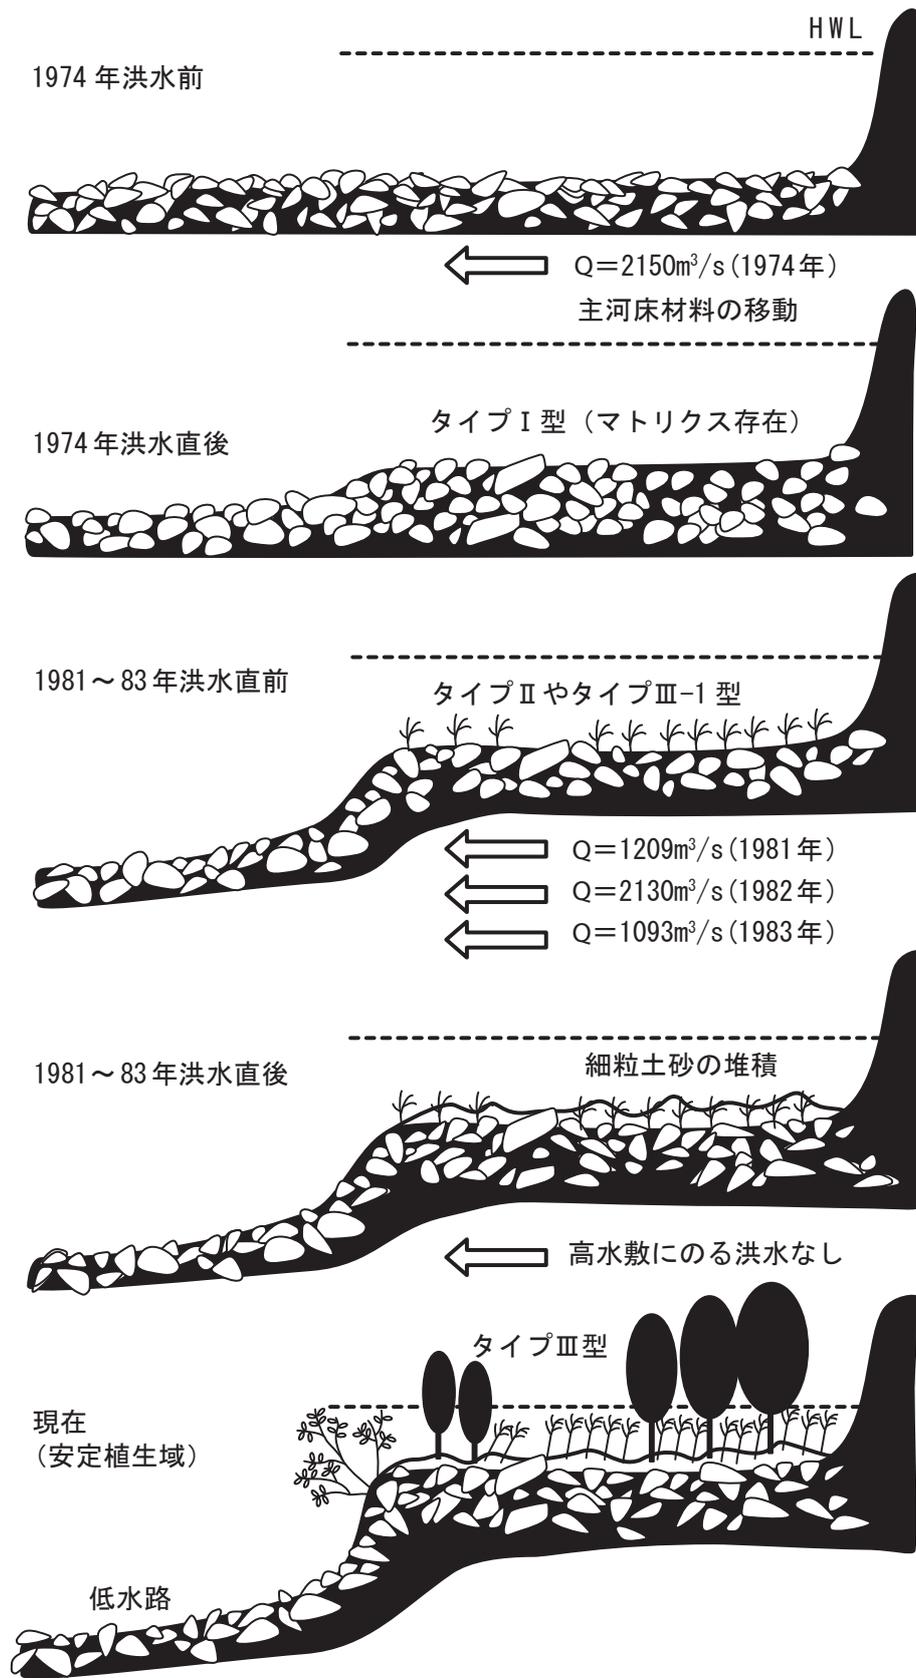
図3.1.4 安定的な植生域の拡大のイメージ(季他、1999)

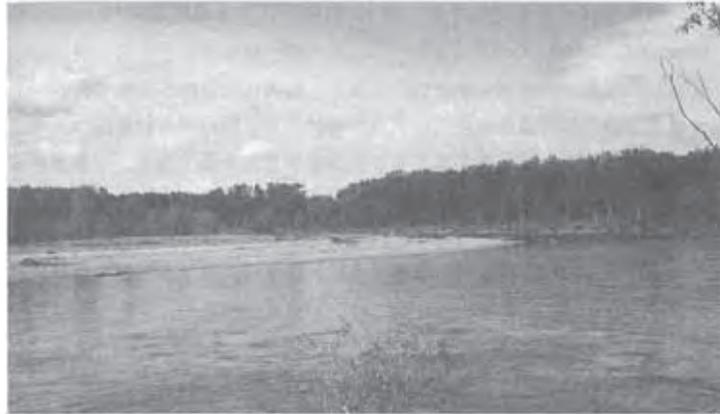
写真3.1.1 セグメント2-1における自然植生:カムチャッカ川の間欠的河岸侵食に伴うポイントバーの堆積形態と内湾側帯状樹林帯(同一樹齢林の帯)、2002年撮影(山本、2003)

セグメント2-1の河川は自然河川であれば、通常、蛇行河川となり、外湾部の河岸侵食と内湾部の細粒物質の堆積により、動的低水路幅を維持している。間欠的な河道の側方侵食に伴う内湾側河岸付近の土砂堆積、低水路であった状況からの時間経過(間欠的な河岸成長速度の増加)により(山本c, 2010)、河道に沿った帯状の植生群落の差異や樹木樹齢の差異の帯が生じる。写真3.1.1は亜寒帯地方を流れるカムチャッカ川の内湾ポイントバー後部の植生状況を示したものであり、ヤナギの樹齢の差異に応じた樹高のことなる3段の帯がよく示されている(山本, 2003)。ポイントバーの滑走斜面は、攪乱頻度に応じて河床材料、水分量が異なり、植生群落も帯状となるのである。日本の河川は、河岸侵食を災害として防止し氾濫原を農地化してきた歴史

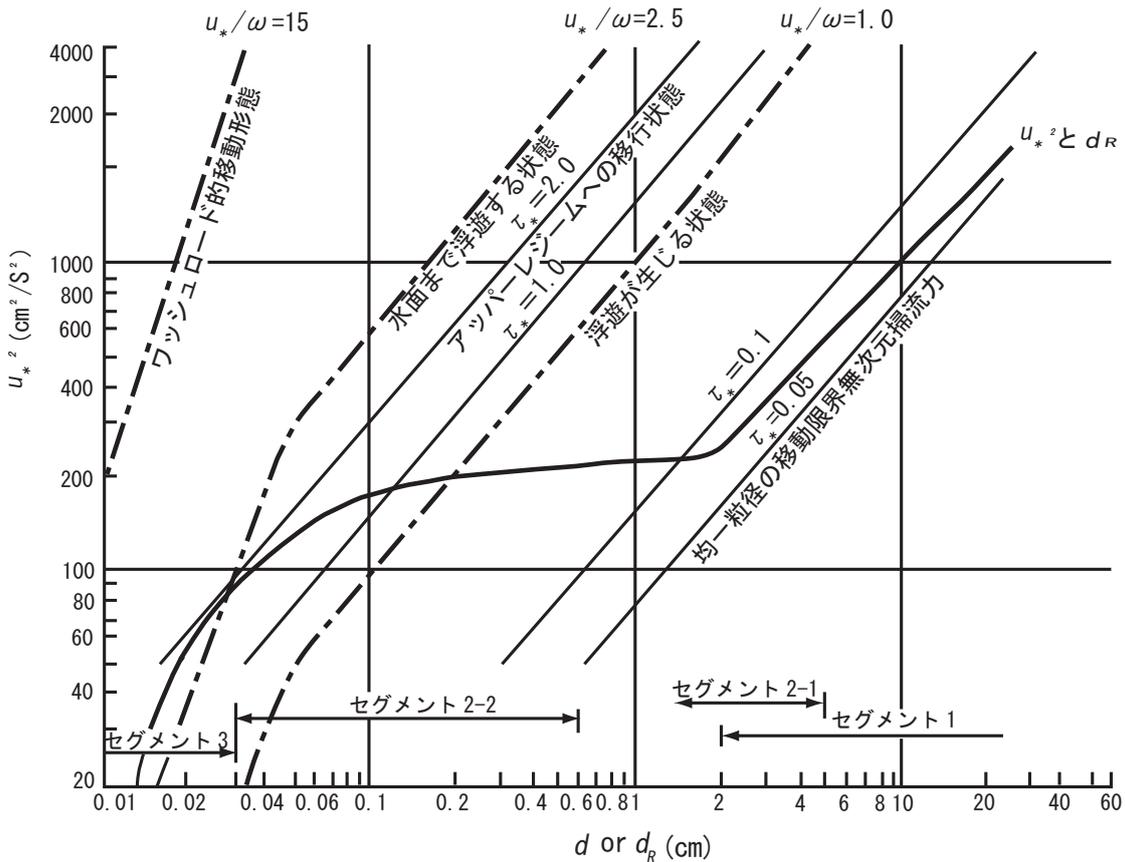
図3.3.3 粒径dと $u_*/\omega$ ,  $\tau_*$ の関係( $\omega$ はRubeyの式  $s=1.65$ ,  $T=25^\circ\text{C}$  で評価)

流速がそれを浮遊させるだけの流速があり、かつ濃度が高くなければ堆積せず、より流速の遅いところに移送され堆積する(その水理条件に対する輸送可能量より運搬されてくる土砂量が多ければ堆積する)。庄内川の洪水堆積物調査(山本, 2010b)によると、堆積するところはワッシュロード的運動形態が浮遊砂的運動形態に変わる高水敷上の流れの $u_*/\omega$ が3程度となるところである。

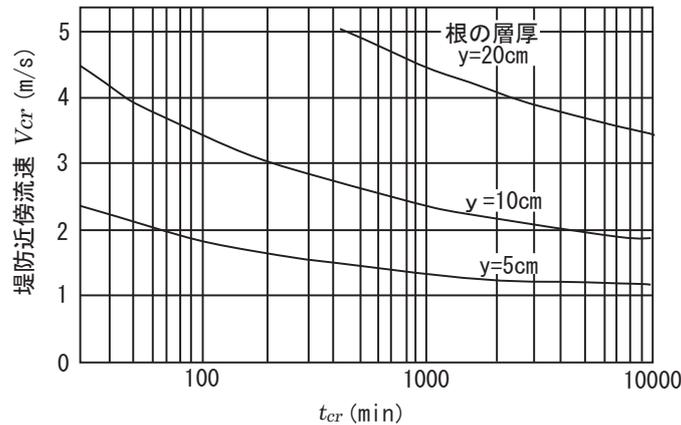
図3.3.7 現場侵食試験結果から得られた耐侵食強度推定図(福岡他、1987より作成)

植生は根毛により土壌を緊縛している。流水にさらされるとその表層土壌が徐々に抜け出し、最後は根毛層が剥がれ破壊に至る。図3.3.7と図3.3.8は草丈の低いシバ、草の耐流速値と流水にさらされる時間の関係式を示したものである(福岡他,1987;Hemphill他, 1989)。後者は、草でライニングした水路(排水のための小水路)設計のためのものであり、自然河川の河岸と異なる。前者より多少耐流速値が大きい。

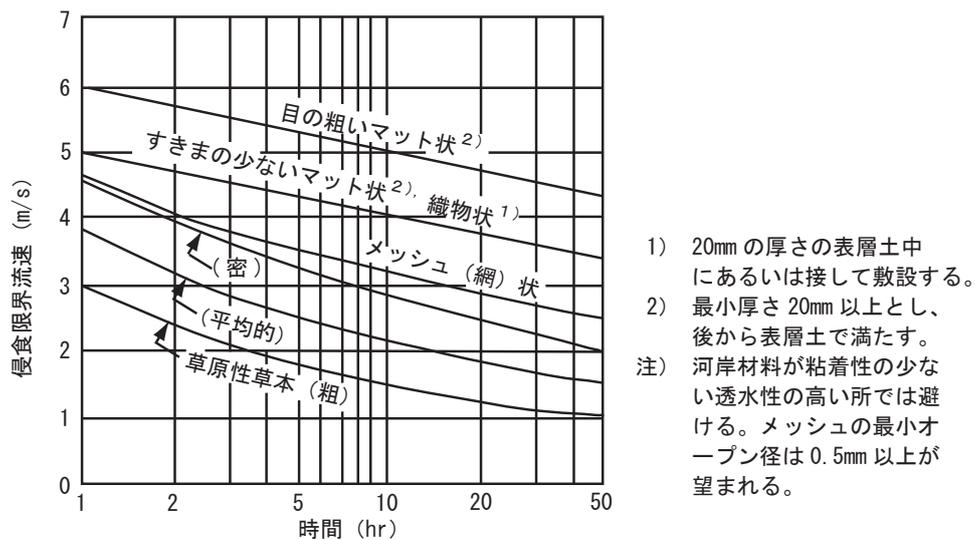
図3.3.8 草の耐侵食流速値と流れにさらされる時間との関係(Hemphill et al, 1989に付加)

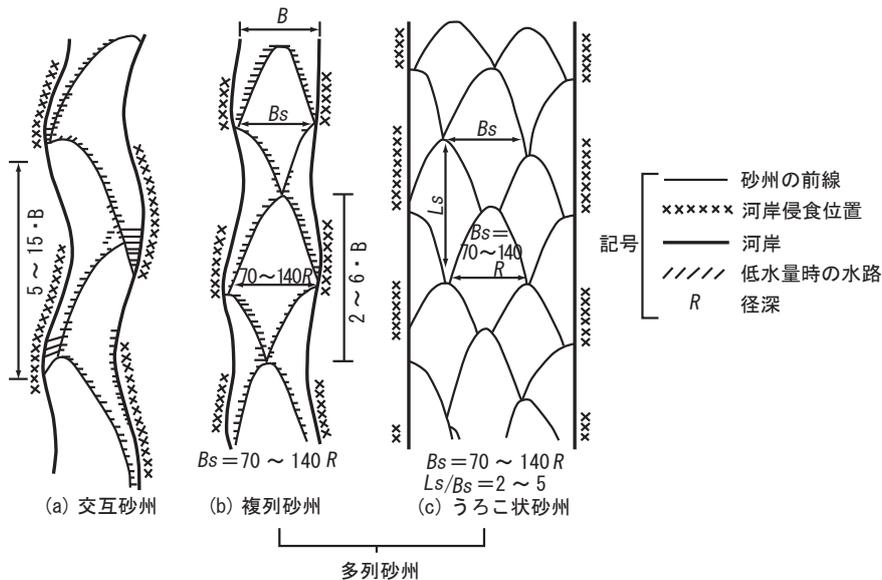
図3.4.2 典型的な砂州のスケール

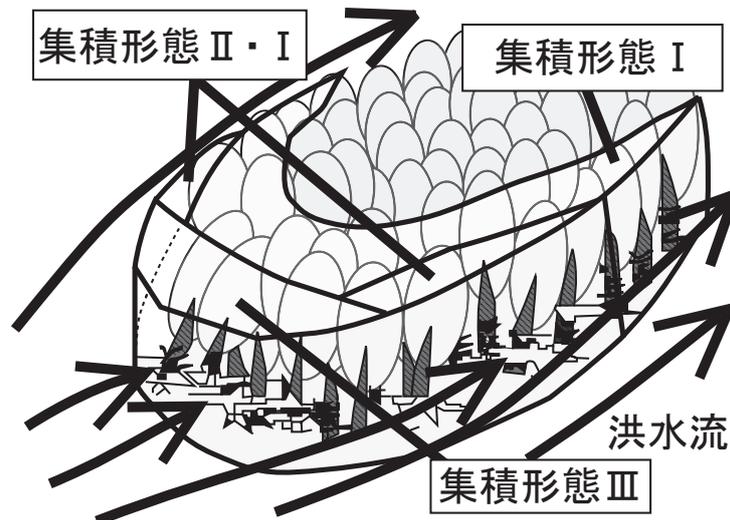
図3.5.3 河道内樹林地周辺の流木の集積形態(服部他2001)

なお、洪水時には流木やゴミが樹木に引っ掛かり樹木間に堆積する現象があり、粗度の設定に当たっては注意が必要である。これらのごみが洪水後の樹木には多く絡まっている。このため、洪水中に樹木にかかる流下物によって遮蔽面積は増加し、樹木に作用する流体力が大きくなる。服部他(2001)は千曲川礫床区間(平均河床勾配1/215, 平均粒径10cm)において既往最大の出水(平均年最大流量で1100m<sup>3</sup>/sに対しピーク流量2170m<sup>3</sup>/s)を受けた後の現地調査からハリエンジュの倒伏状況を調べた(図3.5.3)。そして、洪水痕跡より樹木にかかる流下物の集積状態を図3.5.4のように分類し、流れ方向の遮蔽面積を集積物の最大高さで除した集積幅(D<sub>a</sub>)を定義し、集積形態別に集積幅と胸高直径との関係を求めた(図3.5.5)。ただし、集積形態Ⅲについては集積幅を(集積物全幅÷集積物のかかる樹木本数)としている。データにバラツキがあるものの、集積形態ⅠではD<sub>a</sub>=0.75m, 集積形態Ⅱ, ⅢではD<sub>a</sub>=2.5mを仮定し、これを胸高直径(D)と置き換えて流下物遮蔽面積を考慮した樹木の倒伏破壊を説明している。

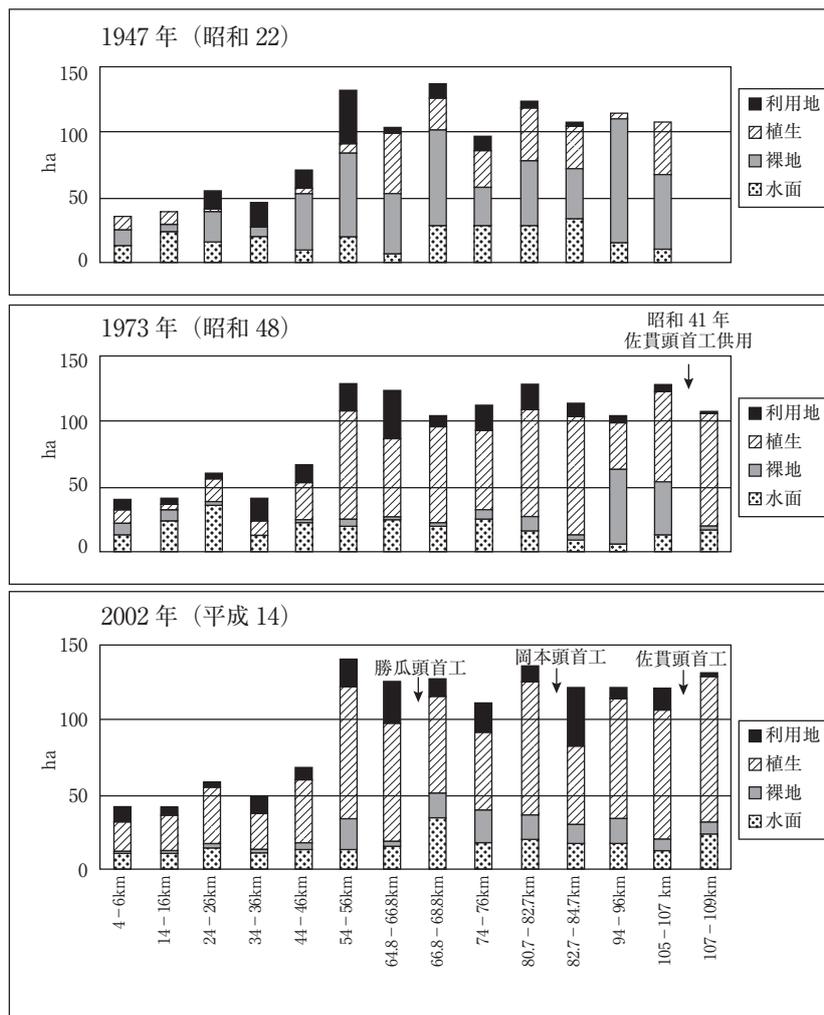
図3.7.1 堤外地の環境区分ごとの面積変化(航空写真より読み取り)(下館河川事務所資料を微修正)

図3.7.1は1947(昭和22)年、1973(昭和48)年、2002(平成14)年における鬼怒川の河川空間(堤外地)における河道距離2kmごとの利用地、植生域、裸地(河原)、水面の面積を航空写真により計測し、縦断方向の面積変化を示したものである。1947(昭和22)年に比べ、五十里ダム、川俣ダムの完成後である1973(昭和48)年は裸地の面積が減少した。なお、植生は洪水という攪乱が無いと砂利州に草本類(パイオニア植生)が次の年には侵入してくる。1947(昭和22)年はカスリン台風による大洪水直後の空撮写真であり、河原の草本類は破壊され裸地が多いのである。これを鬼怒川の原風景とするべきでは無いが、戦前の地形図、写真等よりセグメント1においては裸地の河原が大きな部分を占めていたと判断される。1947(昭和22)年における利用地は、堤外の農地である。2002(平成14)年には河床掘削による河道の複断面化(高水敷の形成)により利用可能地が拡大したため公園利用地が増加している。

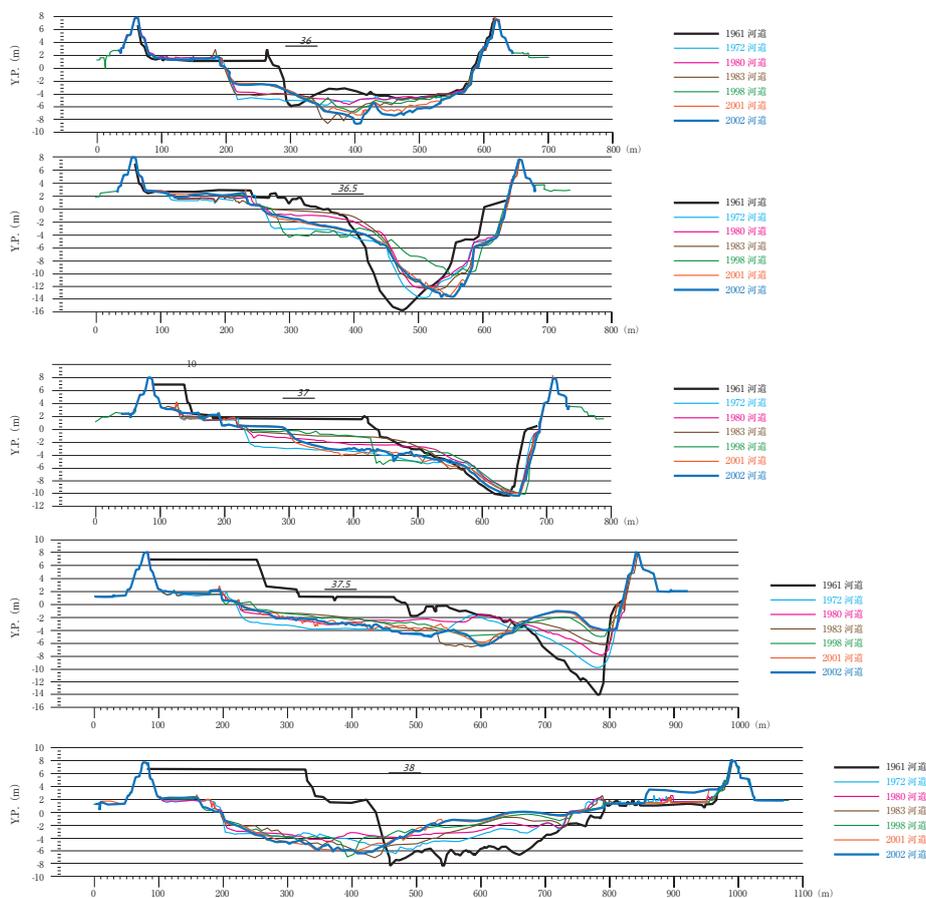
図5.3.4 利根川下流における河床横断形の経年変化(36.0km～38.0km)

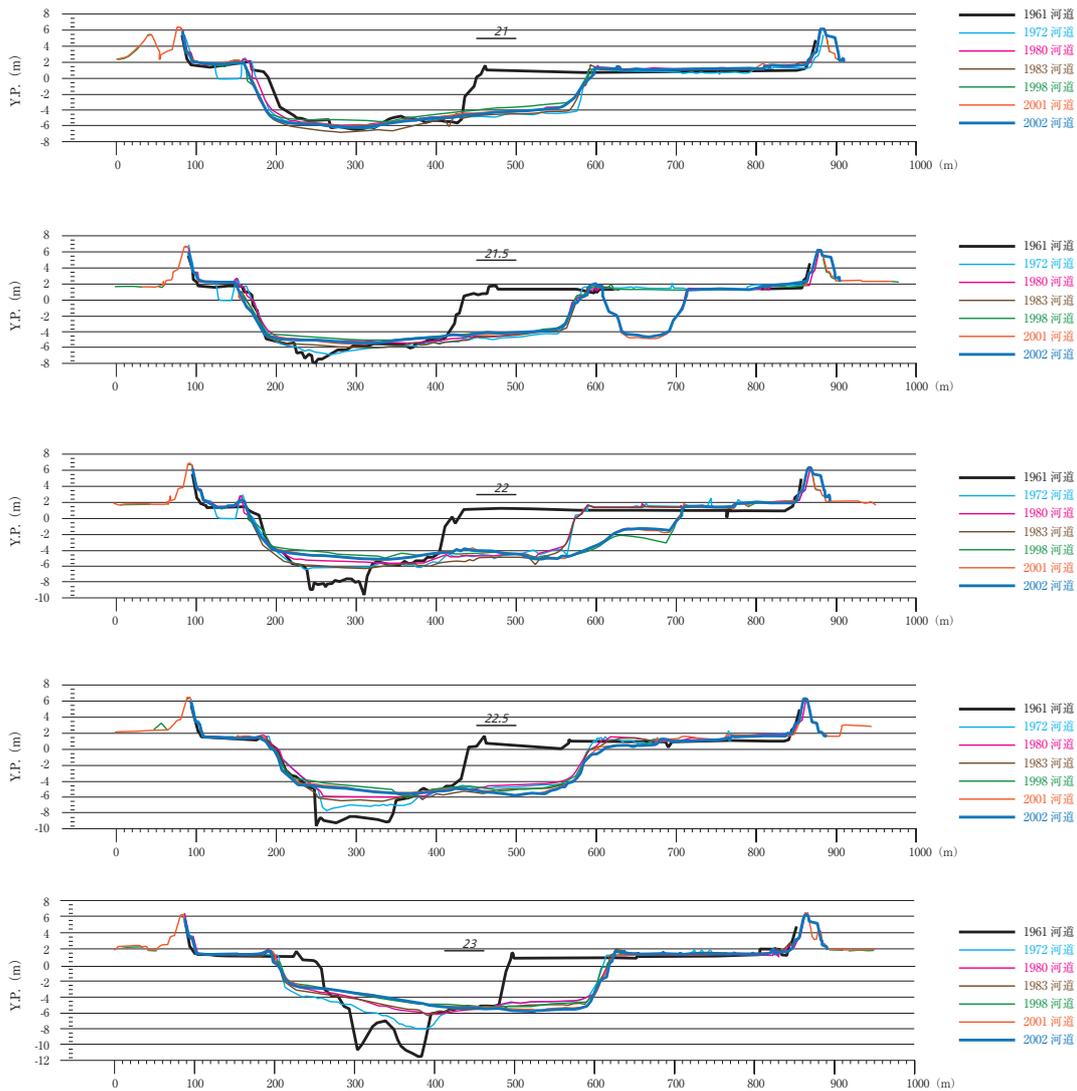
図5.3.5 利根川下流における河床横断形の経年変化(21.0km～23.0km)

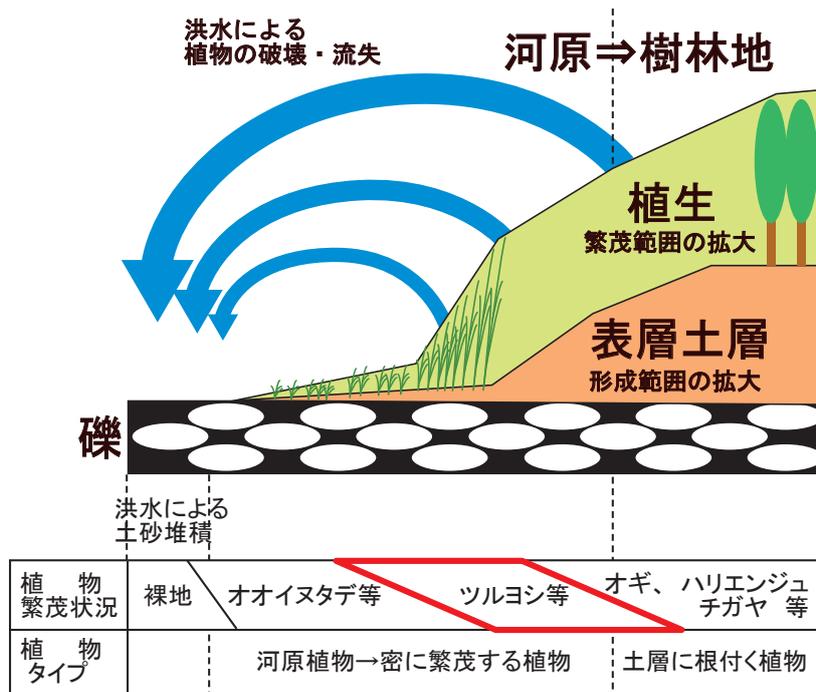
図5.5.19 植生遷移と地形変化プロセス(末次他, 2004)

裸地状態から高水敷化して、オギやハリエンジュ等が繁茂する状態に至るまでの植生については、表層土層と洪水インパクトに大きく左右されることが知られている（図5.5.19）。

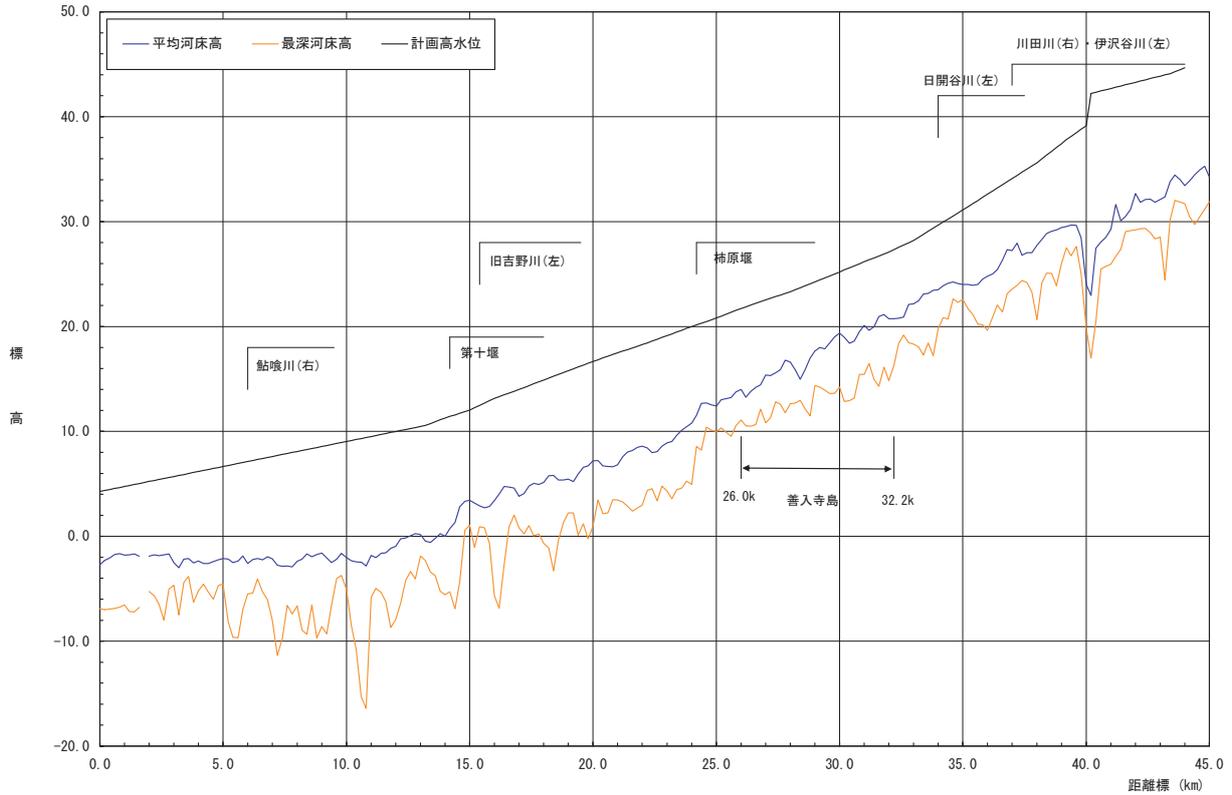
図5.6.3 河床縦断面図(岩津下流) (2005年測量断面)

図5.6.3 (下流部), 図5.6.4 (上流部) に平均河床高および最深河床高縦断面図を示す。

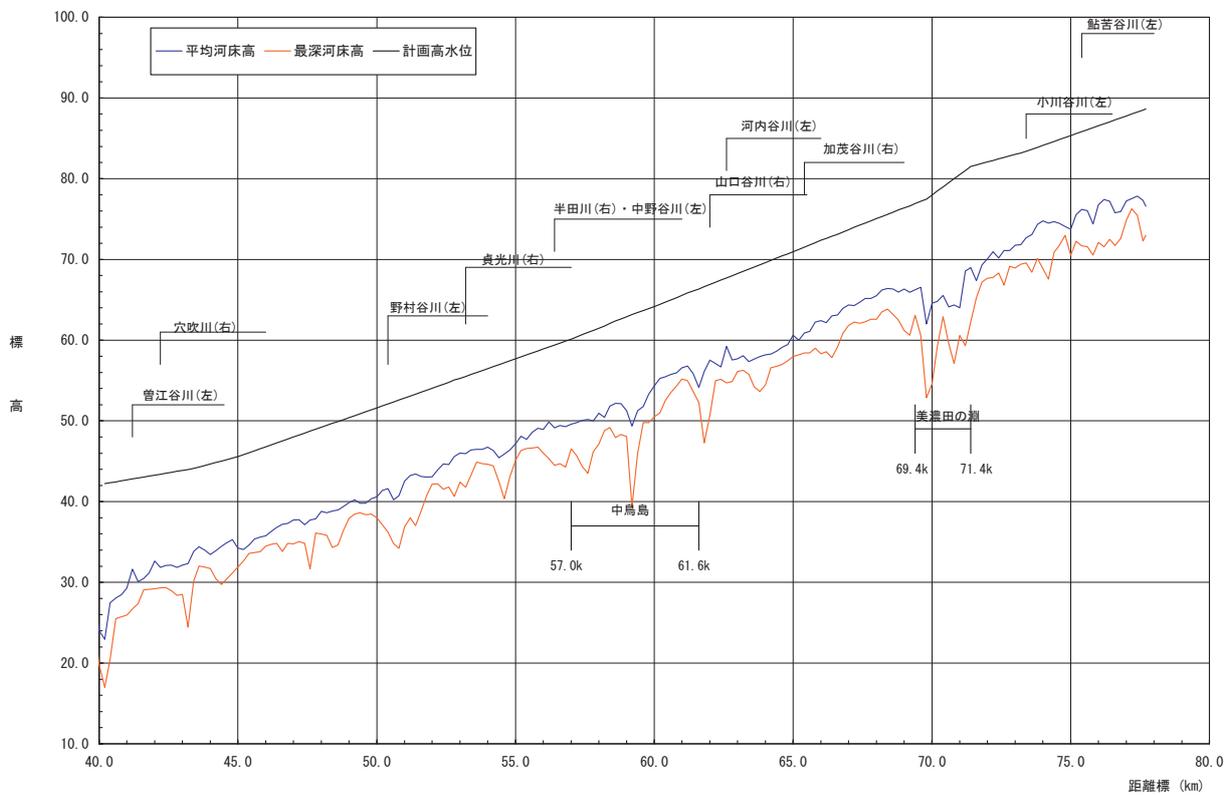
図5.6.4 河床縦断面図(岩津上流) (2005年測量断面)

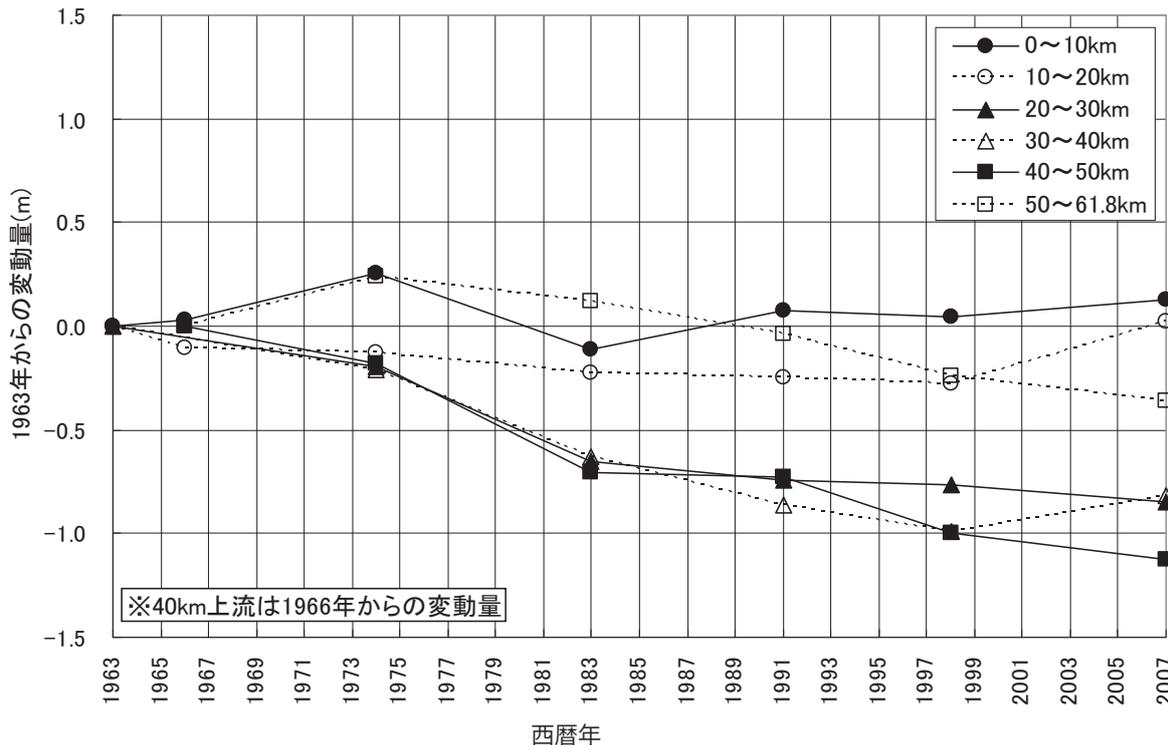
図6.2.6 10km区間ごとの最深河床高の経年変化

20km上流では、砂利採取が1975（昭和50）年まで継続され、**図6.2.6**の10km区間ごとの最深河床高の経年変化に示すとおり、中流域（20～40km）での河床低下が進行している。また、近年（1998（平成10）年以降）、粘性土・軟岩が露出し始めた40km上流では最深河床高の低下、すなわち、軟岩の溝状侵食が進行している。

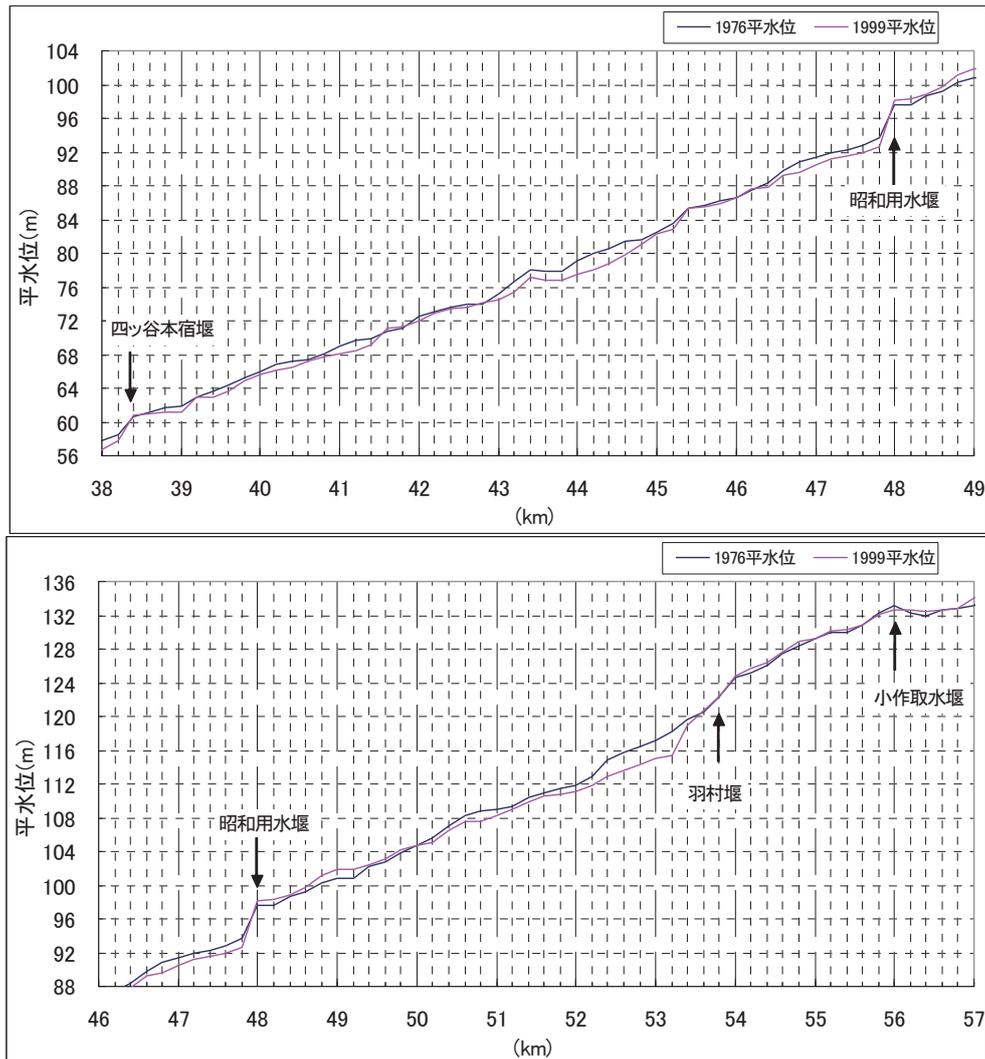
図6.2.16 1976(昭和51)年と1999(平成11)年平均水位の比較(セグメント1)

また、図6.2.16は1976（昭和51）年と1999（平成11）年の平水位を比較したものである。堰の上流域の平水位は変化が小さいが、全体的に低下傾向にあり、43～45km付近、52～53.5km付近の低下が著しい。

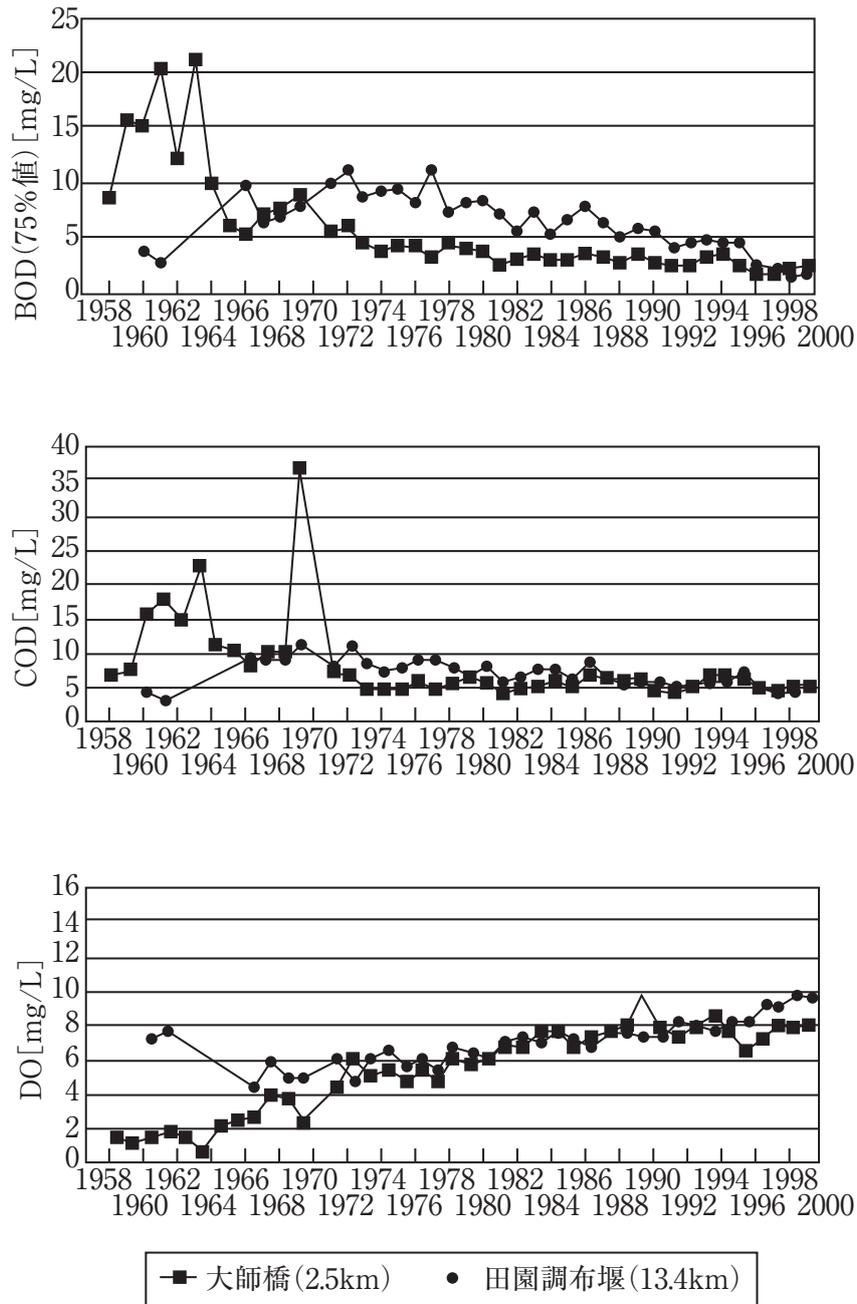
図6.3.4 多摩川有機物(BOD75%値, COD), DOの推移(佐藤, 2005 改変)

なお河川汽水域の生物の多様性や現存量に大きく影響を与える河川汽水域の水質の変化を図6.3.4に示す。家庭排水、工場排水によって悪化した汽水域の水質は1970（昭和45）年代に入り排水規制により回復し、1960（昭和35）年代の都市化に伴う流入水質の悪化が下水道の整備に伴って改善された。近年は下水の三次処理によってさらに水質が改善され始めた。いなくなった生物（アユ等）が復活し始めている（佐藤，2005）。

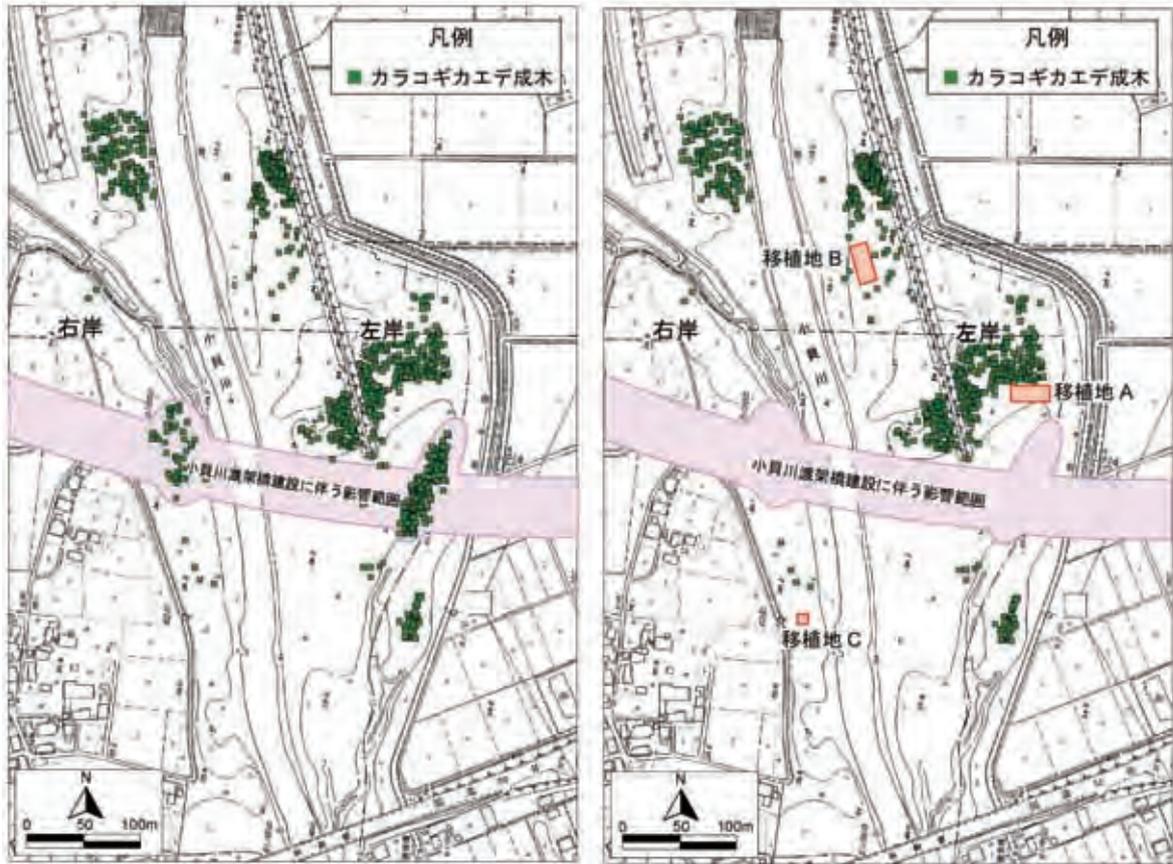
図7.2.2 工事前(左図)と工事後(右図)のカラコギカエデ成木(樹高4m以上の個体)の生育位置と移植地の位置

これらの個体を3カ所(移植地A、移植地B、移植地C)の移植地に植え付けた(図7.2.2)。このとき、小貝川左岸で採取された個体(あるいは、とり木、種子)は左岸に位置する移植地AおよびBに、右岸は右岸に位置する移植地Cにそれぞれ移植した。なお、右岸では樹高1m未満の個体を確認できなかったため、移植地Cに移植した個体は1m以上の個体のみである。また、各移植地には、移植元の種子を含む表土も撒きだした。

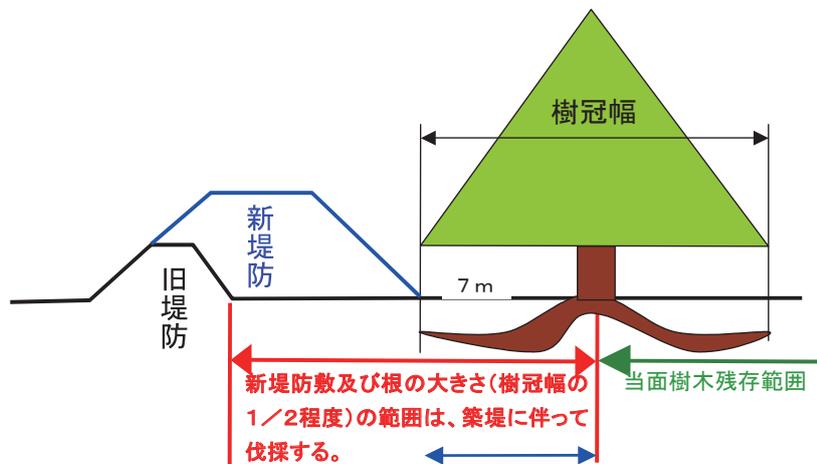
図7.3.7 築堤に伴う樹木伐採イメージ

一般に樹木の太い径の根は樹冠幅と同じ程度の範囲に分布するため、堤防保護として、樹木の根が堤防構造に支障を与えないよう、樹冠幅の1/2程度を確保する。

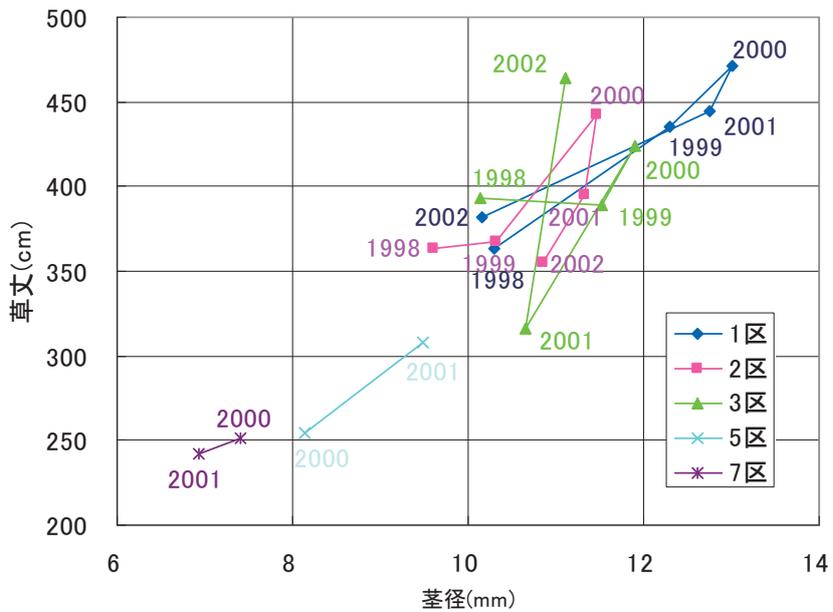
図7.5.26 ヨシの平均草丈と平均茎径の関係の変化

ヨシの草丈と茎径の関係の経年変化を把握するために，草丈と茎径の平均値を用いて，図7.5.26に示した。草丈と茎径の比例関係が確認できた。

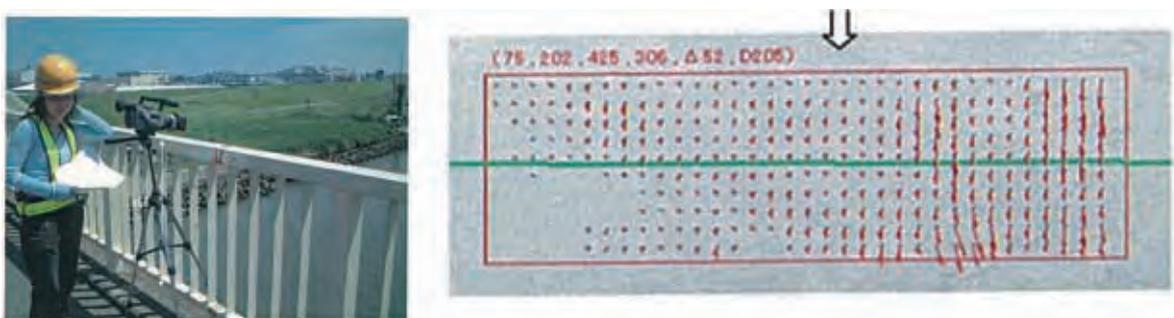
図9.2.15 ビデオ撮影による観測イメージおよび観測結果

下図は低水路部分を観測した事例である。図の左側はビデオカメラでの撮影の様子であり、図の右側は撮影結果をもとに流速・流向をおこしたものである。家庭用のビデオカメラを用いても撮影及び解析が可能である（破天時などは撮影が行えない場合もある）。

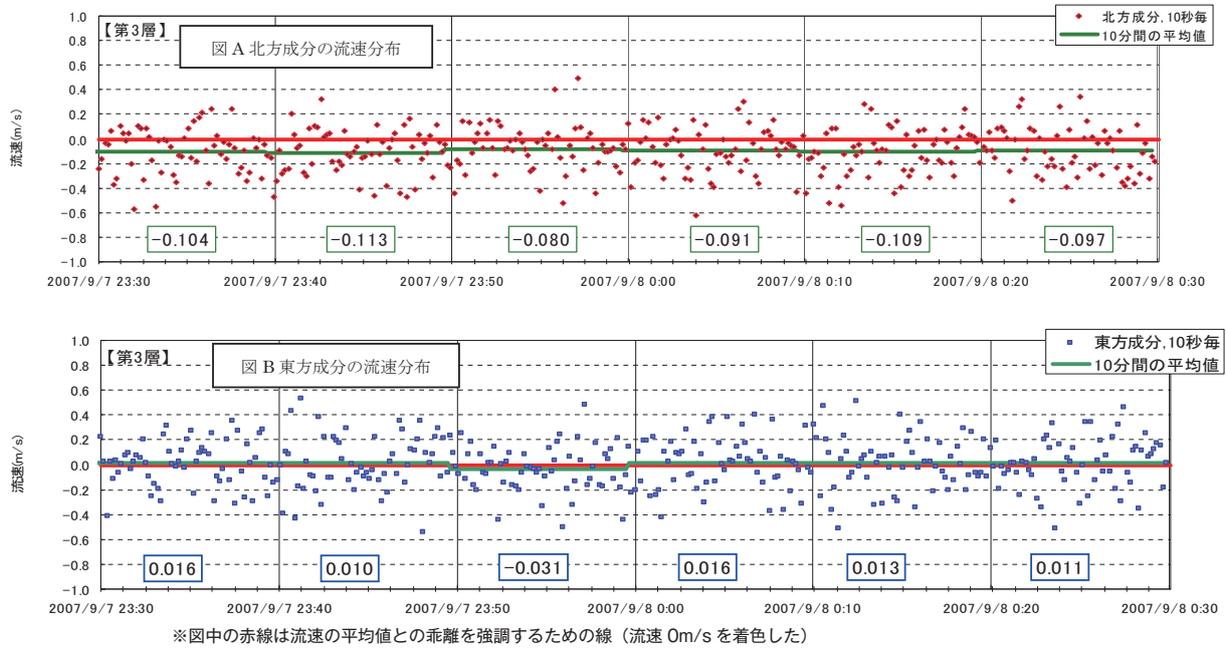
図9.2.17 ADCPの観測結果による北方成分および当方成分の平均流速

- ・北方成分の10分平均流速は約0.1m/s (図9.2.17の図A)
- ・東方成分流速はほぼゼロ。(図9.2.17のB)

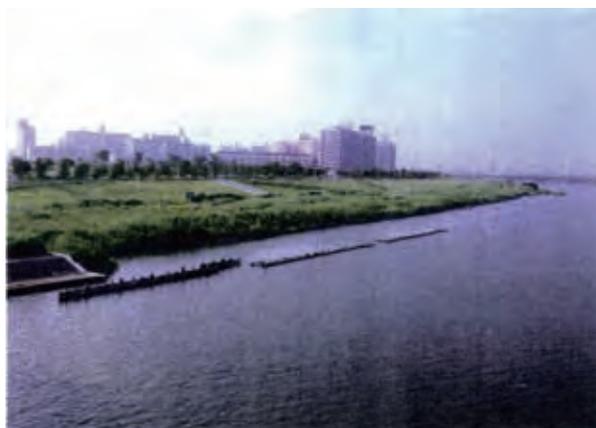
写真A.2.1 航走波対策の例(荒川, 2006)

関東の荒川下流部では、航走波によりヨシ原の後退が生じ河岸侵食防止が課題となっている(大手他, 2001)。感潮区間のヨシ原の後退を防ぐため、現地での波高測定等の調査を通じて航走波の減衰対策を種々試み、**写真A.2.1**のような構造の離岸水制を設置している。簡易な初期投資コストの安い丸太や板材等による消波工が設置されたが、木材は水際部分から腐食し、7年位で消波効果が低減する。捨石工法なども対象工法となりうる。要するにヨシの成育し得る浅い河床を保つような構造として设计する。
