# 河川総合研究所報告

## 第22号

公益財団法人河川財団  
河川総合研究所

# 堤防植生に適した植生基盤土質の検討

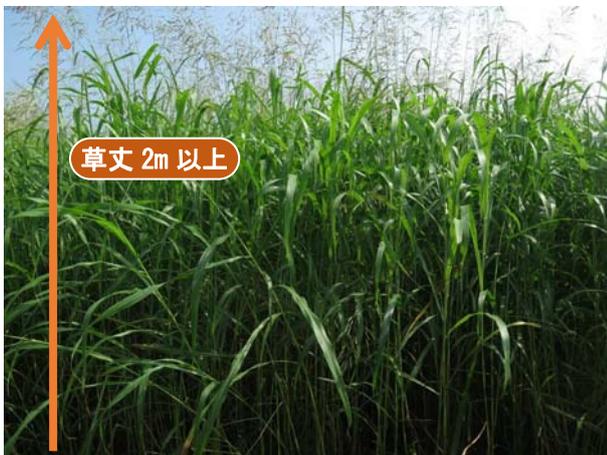
図 1-1 セイバンモロコシが繁茂した堤防

年2回の除草と年1回の集草では、近年の増加傾向にあるセイバンモロコシ等の侵入・繁茂等の影響で出水期間中の河川巡視・堤防点検への支障やカラシナ等による堤防機能の弱体化等の問題が生じている。そのため、現状の維持管理予算以内で、現行の除草による堤防植生管理手法に代わる効率的かつ効果的な堤防植生管理手法が求められている。

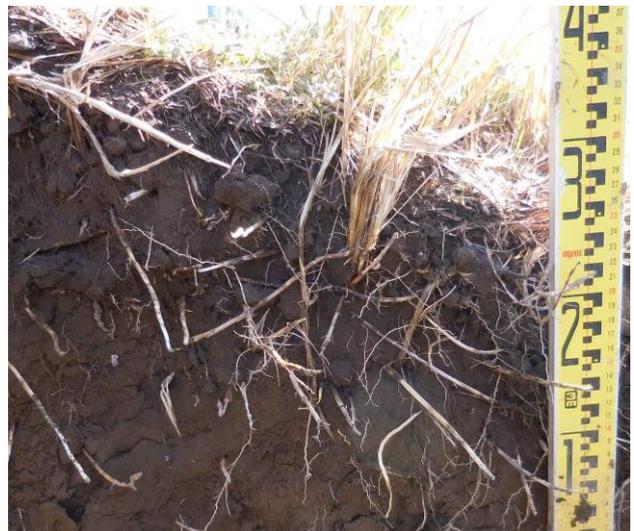
図 1-2 植生基盤土質

植生基盤土質は、堤防の築堤時においても考慮すべき項目であるが、指定された土取場からの採取土を用いることが多く、特に堤防植生に適した植生基盤土質という視点から選定していないのが現状である。採取土によっては埋土種子による発芽等を含めて、外来植物等が侵入・繁茂し、視認性の悪化や堤体強度の低下等の問題が生じている。

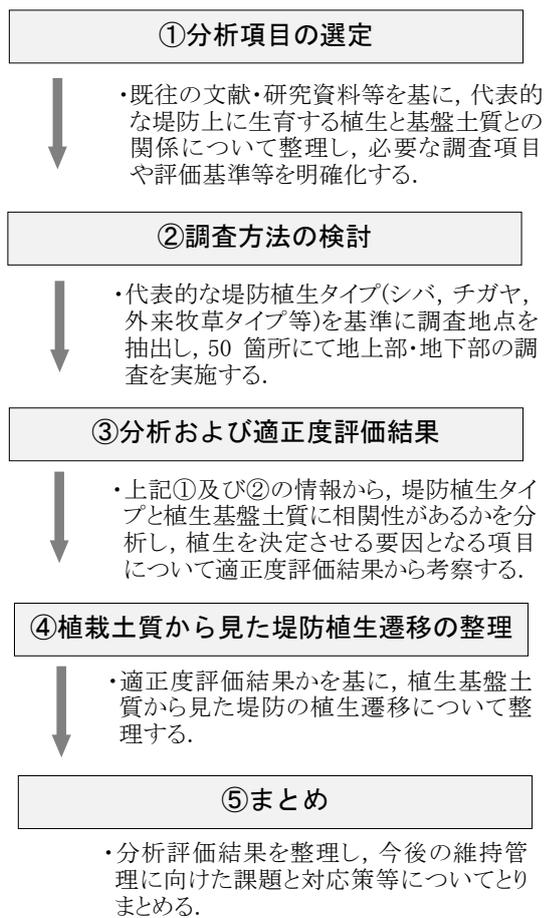
図 3・1 検討フロー

検討フローは、図 3・1 のとおりである。

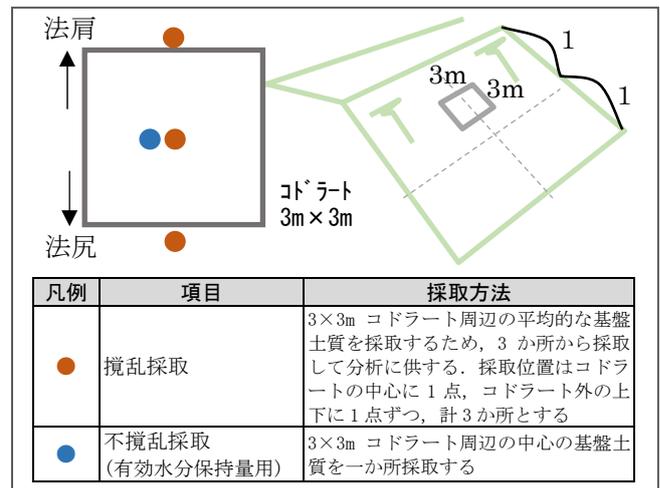
図3-2 採取位置と採取方法

採取方法は、分析方法の違いにより、攪乱採取と不攪乱採取(有効水分保持量用)の2種類とした。

具体的には、図3-2のとおりである。

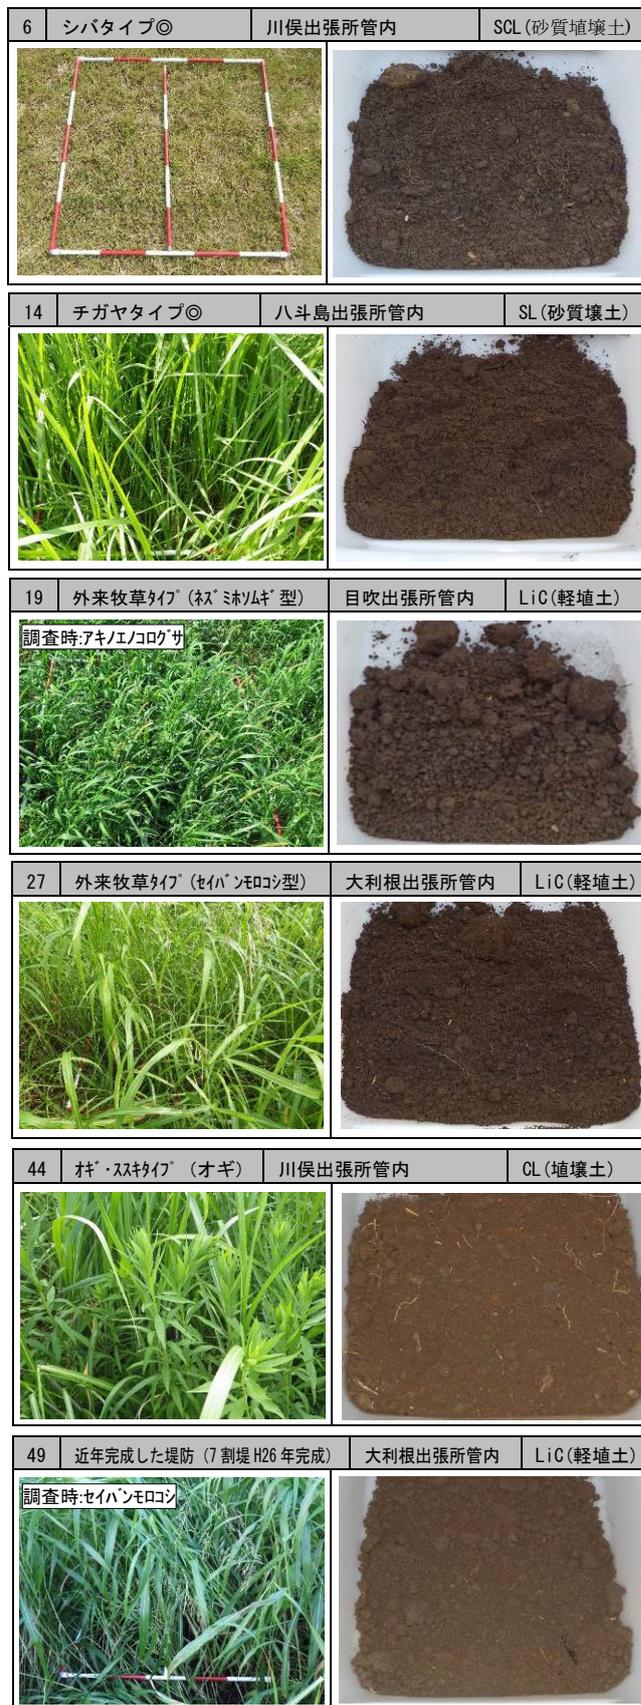
図3-3 代表的な現地状況とサンプル

なお、代表的な堤防植生タイプにおける現地状況とサンプルは、図3-3のとおりである。

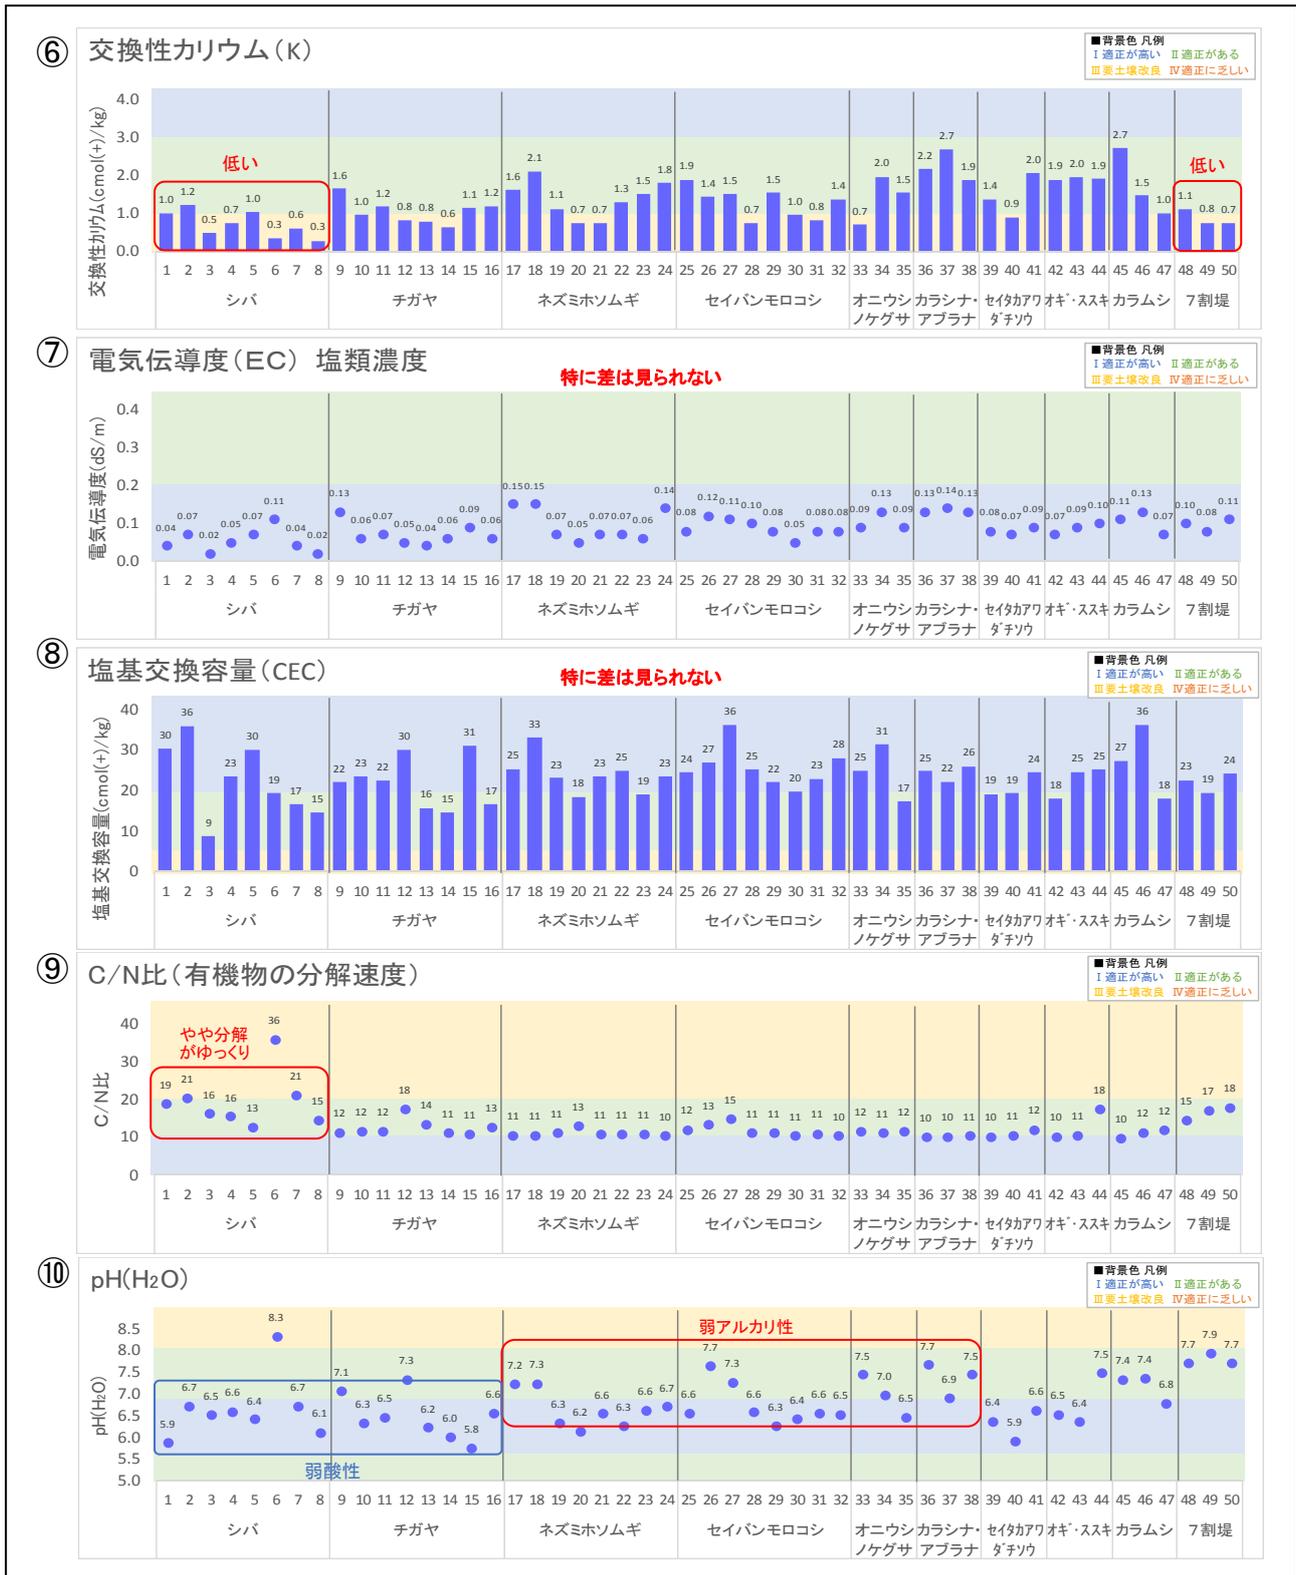
図 4-2 分析および適正度評価結果 2/2

シバとチガヤタイプは、5.5 から 7.0 の範囲内が多くやや酸性であり、外来牧草等は、7.0 を超えややアルカリ性であった。(図 4-2, ⑩)

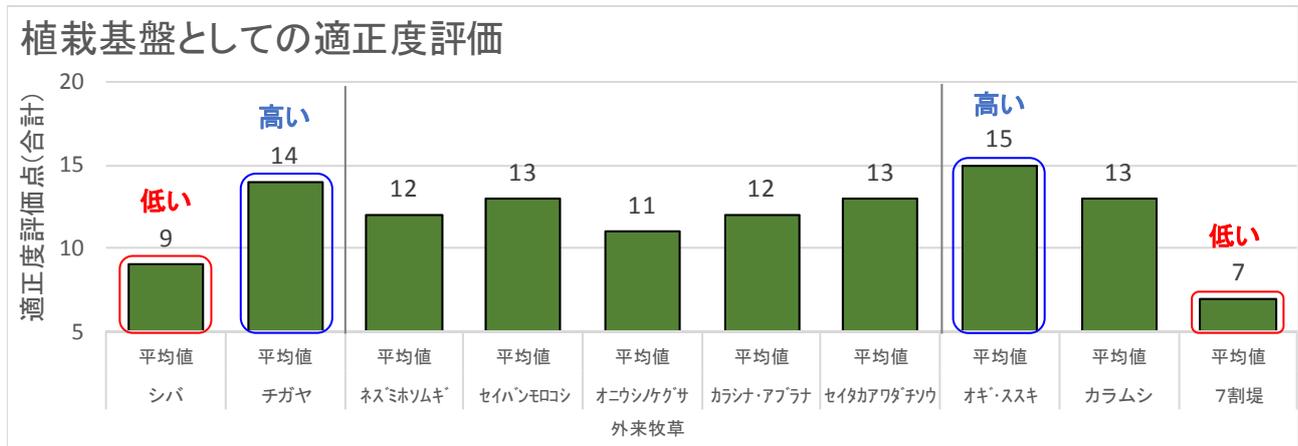
図 5・1 植栽基盤としての適正度評価結果

は、両者ともに築堤後間もない堤防であり、十分な締固め管理がされていることが大きな要因としてあげられる(図 5・1)。

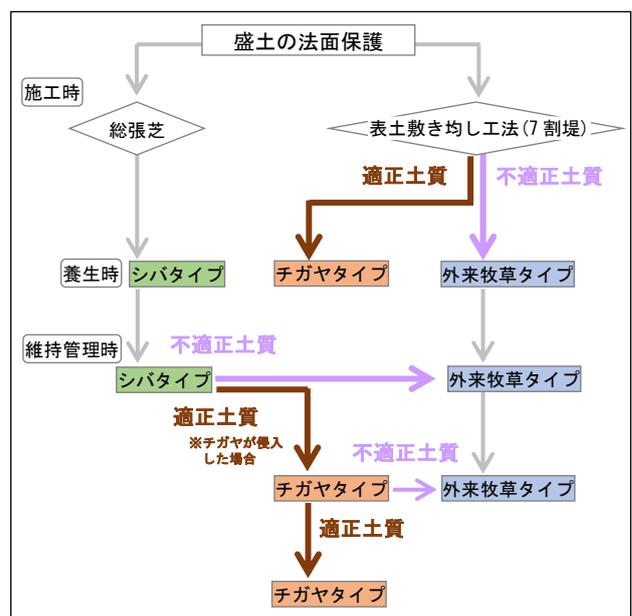
図 6・1 堤防植生遷移イメージ

以下に、施工時から維持管理時における総張芝と

表土敷き均し工法別の堤防植生遷移イメージのフローを図 6・1 に示す。

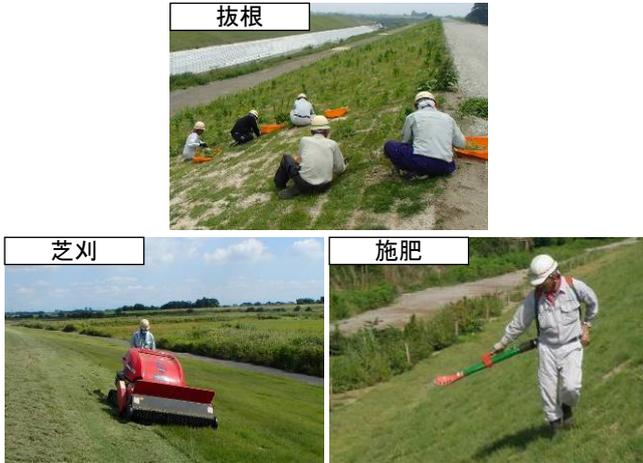
図 2-1 堤防養生工の管理手法

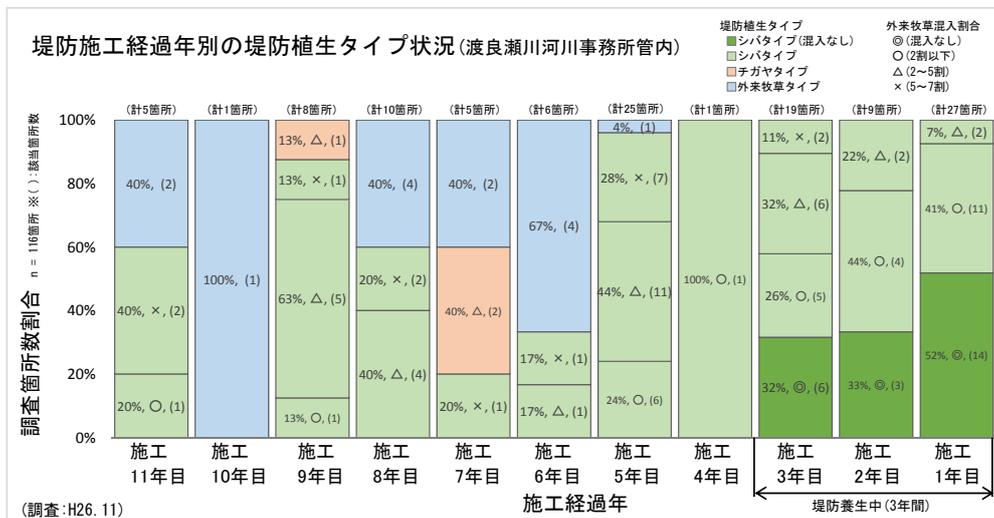
図 2-2 堤防施工経過年別の堤防植生タイプ状況の調査結果

堤防施工経過年別の堤防植生タイプ状況の調査結果を図 2-2 に示す。図の横軸に施工経過年別の堤防を示し, 右から左に向かって築堤後, 年数が経過し

た堤防を示す。また、図の縦軸に、ある堤防施工経過年の調査箇所における堤防植生タイプの割合を示す。

堤防養生中の堤防では、良好な状態でシバタイプ（◎，混入なし）が比較的維持されている。ただし、箇所によっては、堤防養生中であっても外来牧草混入割合（△，2～5割），（×，5～7割）が多い箇所もあり、外来牧草等の雑草が繁茂している箇所が多いことから、現状の堤防養生工において抜根作業上の負担になっていると考えられる。

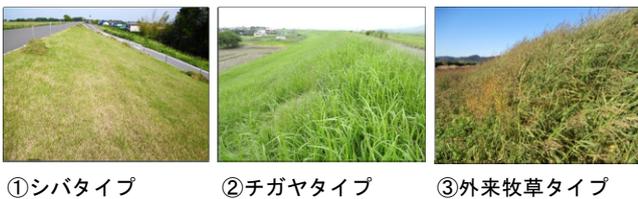
図 2・2 関東地方における主要河川の堤防植生タイプ

堤防植生は、主に優占種と被度によりタイプ区分をすることができる。関東地方の主要河川における堤防植生タイプ区分の研究<sup>5)</sup>より、4区分(①シバタイプ、②チガヤタイプ、③外来牧草タイプ、④その他植生タイプ)に大別される(図 2・2)。

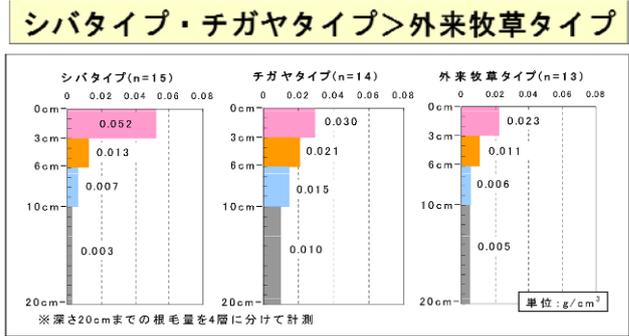
図 2・3 植生タイプ別平均根毛量 (表層～20cm)

植生タイプ別に表層から 20cm までの平均根毛量を調査<sup>5)</sup>した結果を図 2・3 に示す。この図から、シバタイプ・チガヤタイプは、外来牧草タイプより耐侵食性が優れていると言える。

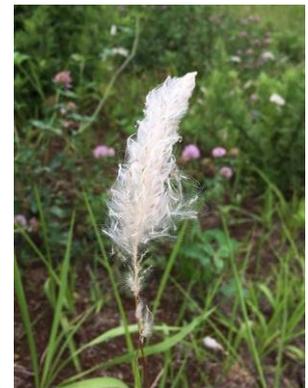
図 2・4 チガヤ

この過程で、シバに代わる堤防植生として「日本古来より生育するチガヤ」に着目した。

この結果、チガヤを含む堤防植生(チガヤタイプ)では、植生の生活史を考慮した除草時期の調整を行うことで、年 2 回除草で堤防植生に求められる治水機能・環境機能を維持できることが明らか<sup>9)10)</sup>となった。

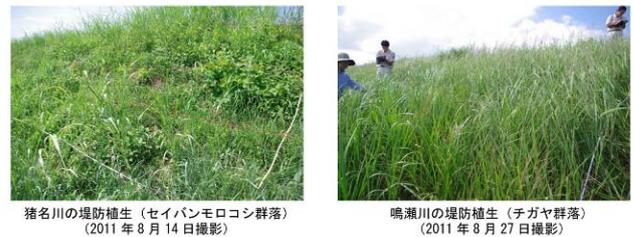
図 4・2 堤防植生調査対象

全国の河川や遊水地等の堤防上に成立している各種草本群落、特にチガヤ草原を対象とした植生調査を実施し、23河川等の136調査地点より、662サンプルを取得した。

猪名川の堤防植生(セイバンモロコシ群落) (2011年8月14日撮影) 鳴瀬川の堤防植生(チガヤ群落) (2011年8月27日撮影)

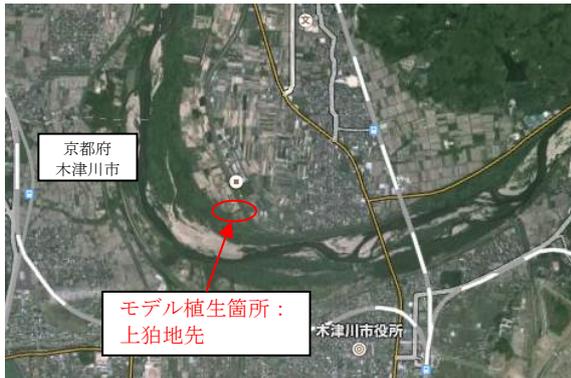
図4・3 モデル植生調査位置図  
(木津川市山城町上狛地先)

植生調査は、木津川市山城町上狛の堤防を対象とした(図4・3)。

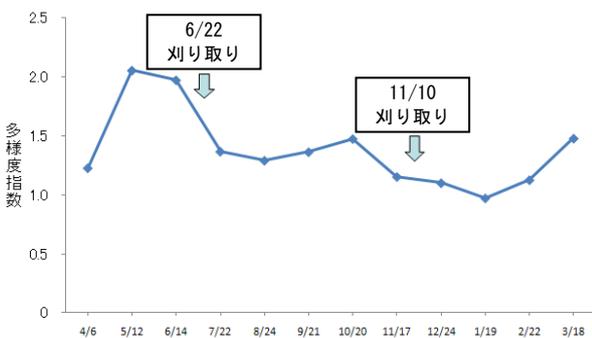
図4・4 多様度指数の推移

図4・4に示すように、多様度指数は平成22年(2010年)6月下旬に行われた刈取りによっていったん低下したが、その後回復した。また、11月上旬に行われた刈取り後にも低下した。

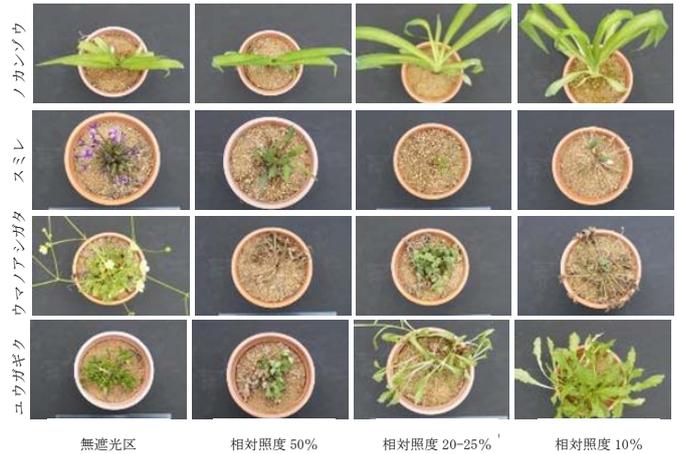
図 4・7 異なる照度条件下で育成した各種植物の生育状況

耐陰性試験では、表 4・7、図 4・7 に示すように無遮光区よりもやや日陰 (相対照度 20-25%, 10%) で大きな成長を示したノカンゾウ、ユウガギクが確認された。一方で、耐陰性に適さないと評価されるウマノアシガタ、スミレも確認された。これより、チガヤとの相性については、生育環境下における総合的な評価が不可欠と考えられる。

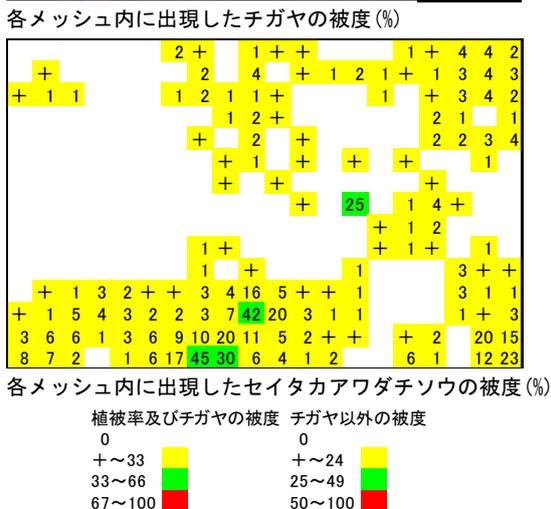
図 4・8 堤防法面に生育する分布パターン (チガヤ, セイタカアワダチソウ)

植生調査による各メッシュ内に出現したチガヤとセイタカアワダチソウの被度に基づく分布パターンを図 4・8 に示す。

チガヤは法面の最下部を除く、調査区のほぼ全面に分布した。一方、セイタカアワダチソウの分布は

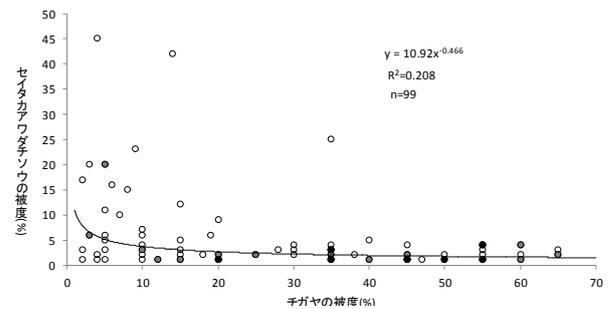
図 4・9 各プロット内のチガヤとセイタカアワダチソウの被度

また、チガヤとセイタカアワダチソウの被度には、負の相関がみられたが、有意な差はなかった (図 4・9)。

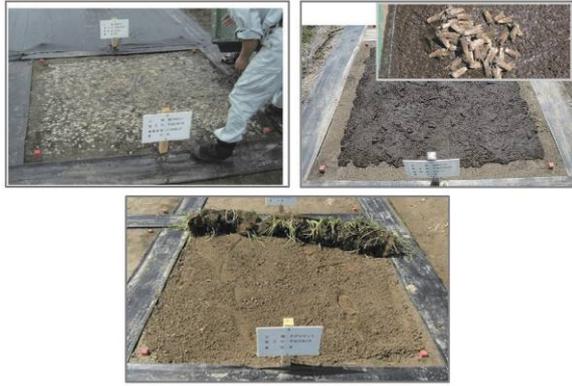
図 4・13 (左上より) 種子吹付工法, 苗吹付工法,  
(下) チガヤ多様性マット工法

なお、種子吹付工法では、種子密度（1,000, 10,000粒/m<sup>2</sup>）を用いた。

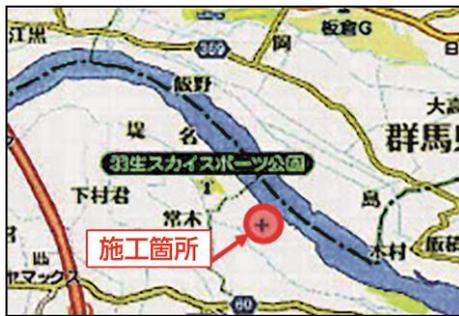
図 4・14 実証実験 位置図

図 4・14 に示すように、利根川右岸 140.5k 付近（埼玉県加須市大越地先）の堤防法面（川裏）を選定し、生態緑化工法の実験を実施した。

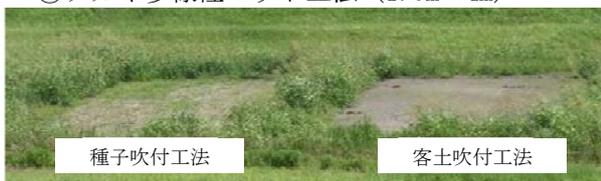
図 4・15 現地実証実験

実証実験の試験区を 3 工区に分け、下記①～③の 3 工法を用いるとともに、種子吹付工法の下部に④チガヤ多様性マット工法を実施した。

- ①種子吹付工法 (20m×10m)
- ②客土吹付工法 (20m×10m)
- ③張芝間植栽工法 (20m×15m)
- ④チガヤ多様性マット工法 (1.8m×4m)

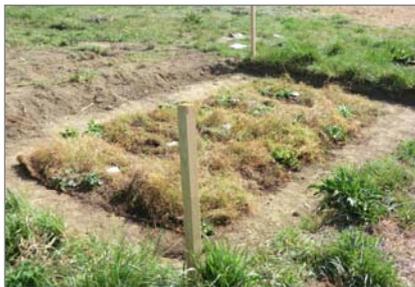
図4・18 チガヤ多様性マット工法

チガヤ多様性マット工法は、大マット(180cm×  
80cm)5枚を1試験区として、平成25年(2013年)  
3月に設置した。チガヤマット(2,000本/m<sup>2</sup>)は、  
利根川産野草種(カワラナデシコ、カントウヨメナ、  
ノアザミ、カントウタンポポ)を植生したものを  
用いた(図4・18)。

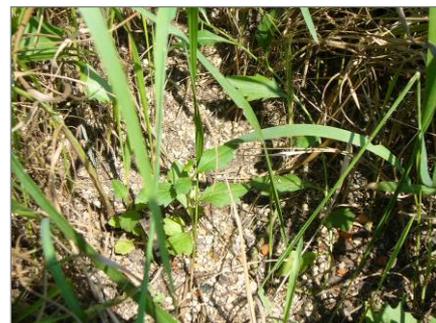
図 4・20 チガヤ多様性マット工法 植生状況 (H25. 9)

このように利根川試験地では、1年目は良好な生育をチガヤ等の野草類は示していたが、2年目に試験区周辺のセイバンモロコシが試験区内に侵入あるいは試験区上層を被うことによってチガヤ等の野草類の生育を大きく抑制した。チガヤ草原の形成にあ

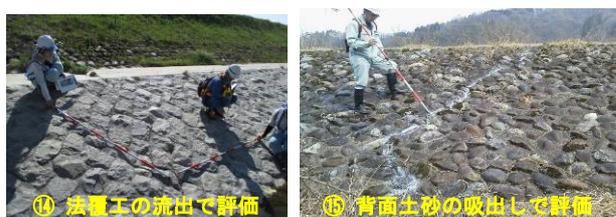
図 2・1 ひび割れの評価例

図 2・1 は護岸に発生しているひび割れの代表事例である。左の写真は「⑭法覆工の流出」と評価され、右の写真では「⑮背面土砂の吸出し」で評価されている。このように、目視で確認できる変状が同一の「ひび割れ」であっても、評価項目の分類においては明確な指標がない状況であつた。

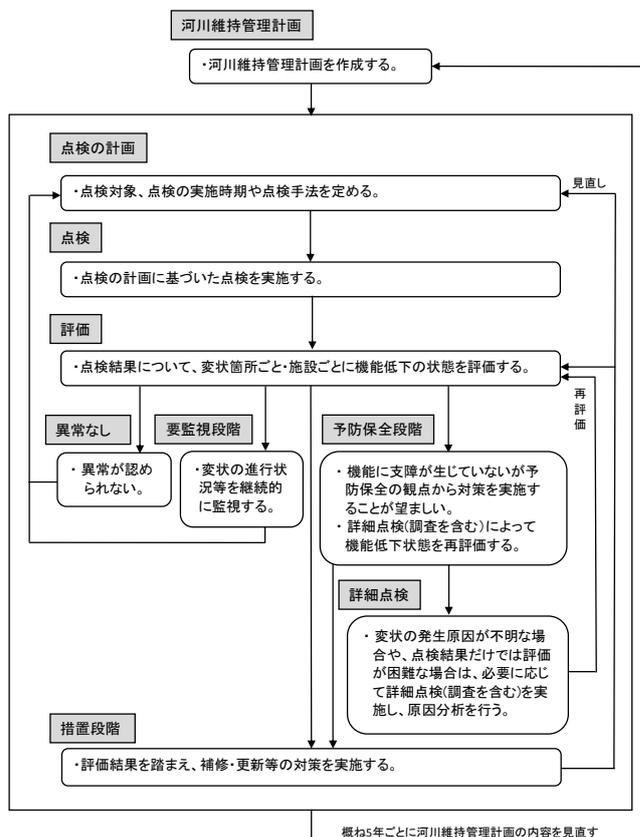
図 3・4 堤防等河川管理施設の点検・評価フロー 3) 4)

また、詳細点検の位置付けについても同様に整理され、詳細点検後の再評価が明確となった。

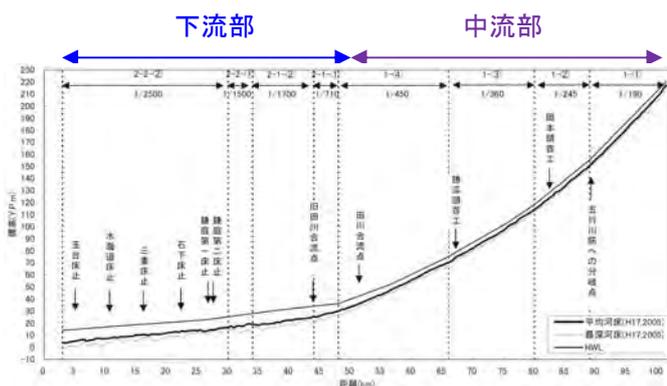
図 2・2 鬼怒川河床高縦断面図<sup>5)</sup>

このような地形・地質を有する鬼怒川のセグメント区分は、図 2・2 に示すように 48km 地点から河床勾配が急に緩くなり、セグメント 1 からセグメント 2-1 に入る。本検討では、3～50km を下流部(セグメント 2-1, 2-2)、50～101.5km を中流部(セグメント 1)として、以降の整理及び分析を行った。

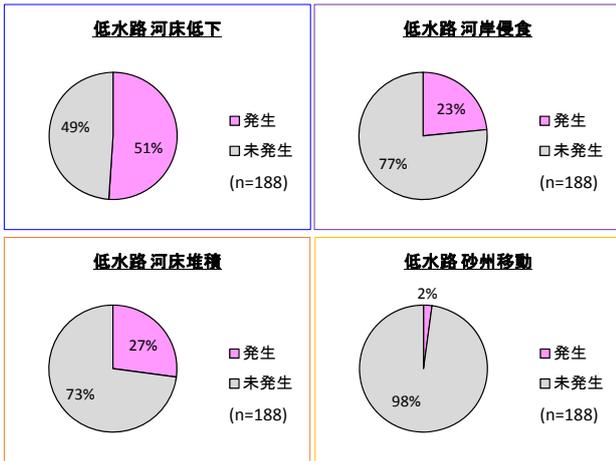
図 3-1 下流部における河道変化の発生割合

砂州移動は 40~50km 区間でのみ発生しており、発生割合は 2% であった。48km から上流でセグメント 1 となり、砂州移動は 45km 付近より上流でみられるためである。また、下流部では低水路河岸肩部に土砂の堆積（河畔堆積物）がみられた。

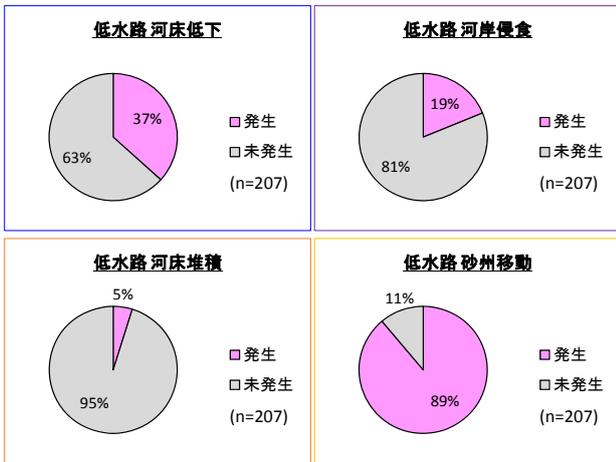
図 3-2 中流部における河道変化の発生割合

中流部の河道変化の発生割合は、砂州移動に伴う見かけ上（出水のたびに砂州が移動、あるいは形成されることに伴う）の河床低下や河床堆積が発生した断面が最も多く、全断面の 89% で発生している。次いで河床低下、河岸侵食の順に多い。

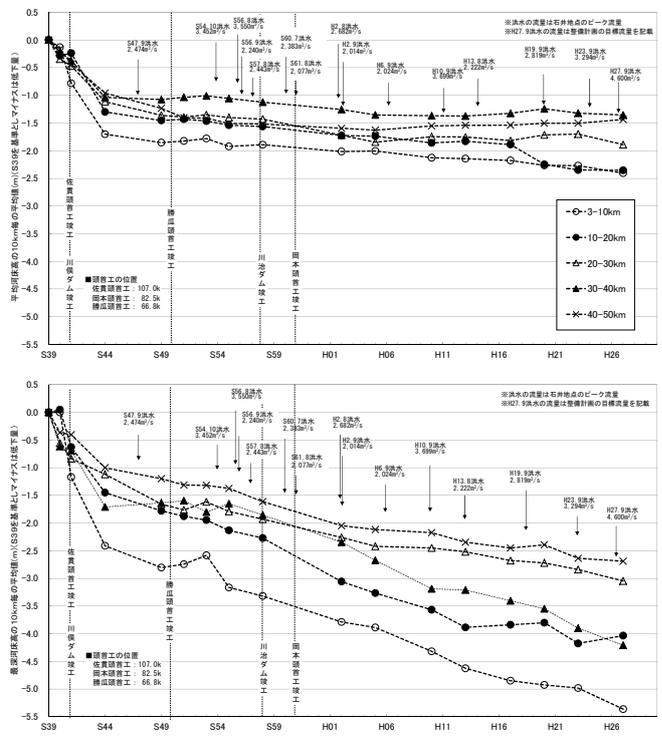
図 3-4 下流部における河床高の経年変化  
(上：平均河床高, 下：最深河床高)

最深河床高は、本出水以前から低下傾向であったが、3~10km の進行が大きい。一方で 10~20km では上昇しているが、上流で発生した河床低下等により流出した土砂が堆積したと考えられる。

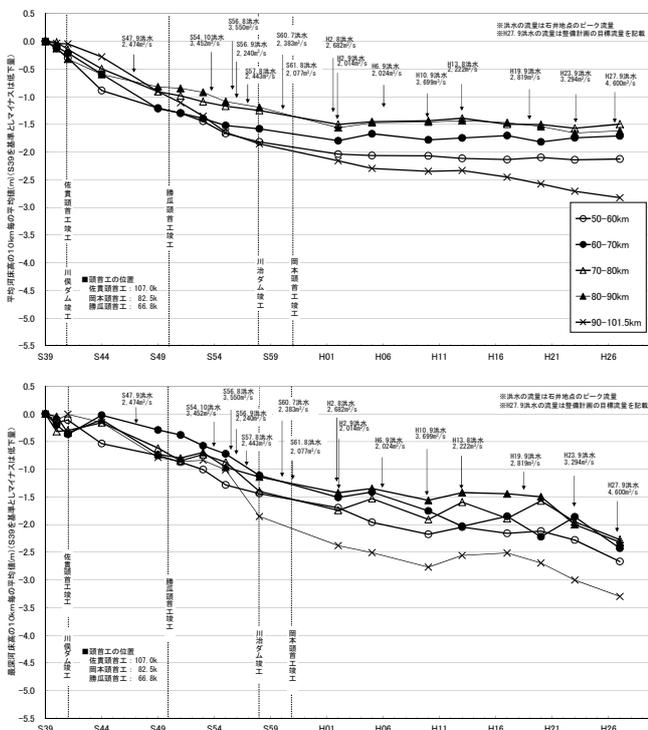
図 3-5 中流部における河床高の経年変化  
(上：平均河床高，下：最深河床高)

最深河床高は、本出水以前から低下傾向であったが、特に 60~70km 区間の進行が大きい。

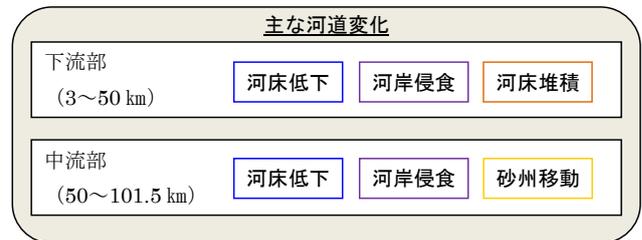
図 3-6 本出水による主な河道変化

河道変化の分析は、河床低下等の河道変化項目ごとに、変化の傾向や発生要因を明らかとし、今後の河道管理に資することを目的に行った。本出水による河道変化を横断形状、縦断形状及び平面形状から整理した結果、下流部と中流部での主な河道変化は図 3-6 のように整理される。この河道変化項目ごとに分析を行った。

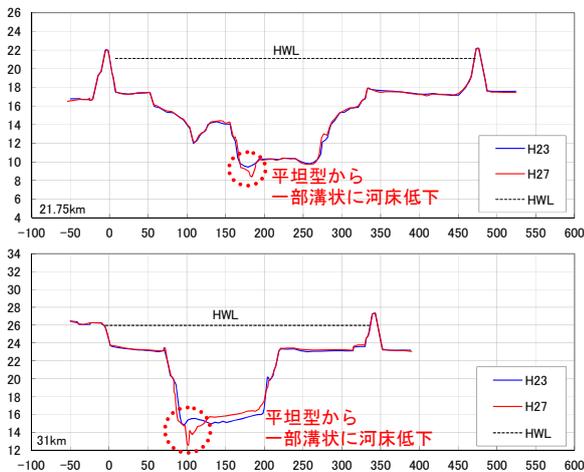
図 3-9 平坦型から平坦型一部溝化への移行

出水前後の平成 23 年と平成 27 年について、河床の侵食形態ごとに断面数を集計した (図 3-8)。河床の侵食形態は、平成 23 年と平成 27 年ともに平坦型が最も多く、次いで三角形型が多い。出水前後で比較すると、出水後に平坦型が減少し、平坦型一部溝化へ移行した。図 3-9 に平坦型から平坦型一部溝化へ移行した断面の代表例を示す。

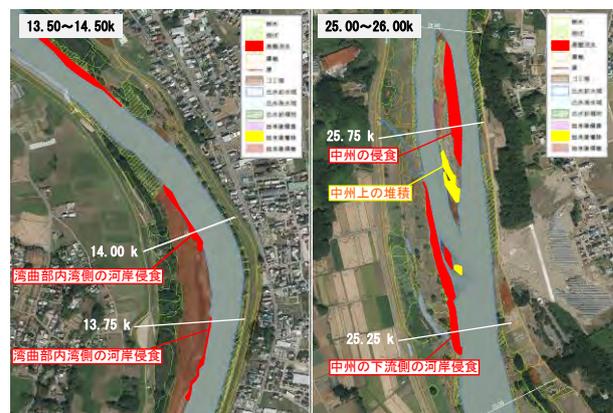
図 3-10 下流部の河岸侵食の代表例

一般的に、河岸侵食は河道湾曲部の外湾側(水衝部)に生じるが、本出水のような大規模出水では河道満杯で流下し、通常時において河道湾曲部の内湾側に堆積した土砂が掃流され、河岸侵食が多く発生したと考えられる。中州周辺の河岸侵食については、砂州上に堆積した土砂が高速流により侵食されたと考えられる。

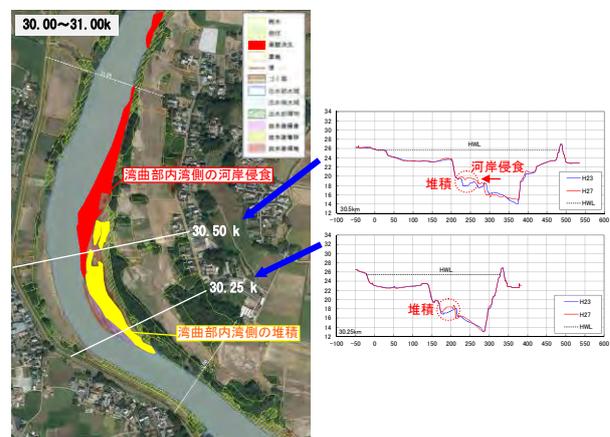
図 3-11 下流部の河床堆積の代表例

前述のとおり、本出水のような大規模出水では河道湾曲部の内湾側上流部で河岸侵食が生じ、内湾側下流部で流速が低下することから、これに伴い土砂が堆積したと考えられる。

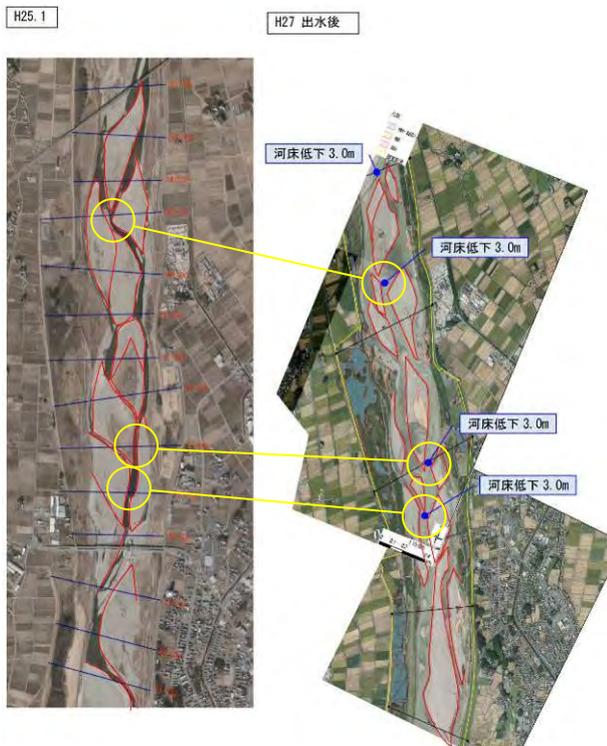
図 3・12 中流部の河床低下の代表例

中流部の河床低下は、砂州の移動によるものと、固定化した砂州の対岸等で発生するものがみられた。砂州の移動による河床低下の代表例を図 3・12 に示す。砂州の移動に伴い 3.0m 程度の河床低下がみられた。

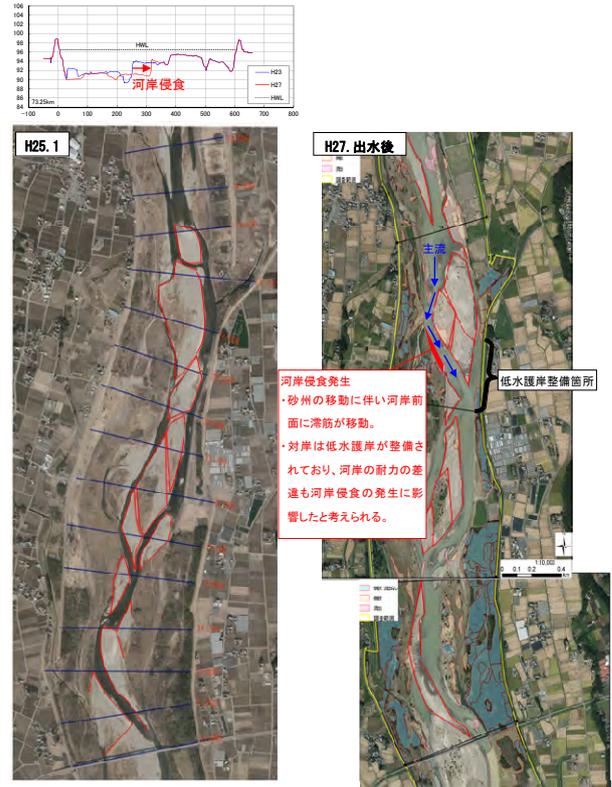
図 3・13 中流部の河岸侵食の代表例①

図 3・13 は砂州の移動に起因するもの、図 3・14 は固定化した砂州に起因するものと考えられる河岸侵食の発生事例である。河岸侵食は低水護岸の整備状況による河岸の耐力も影響していると考えられ、図 3・13 のように護岸整備箇所の対岸において河岸侵食が発生している箇所もみられた。

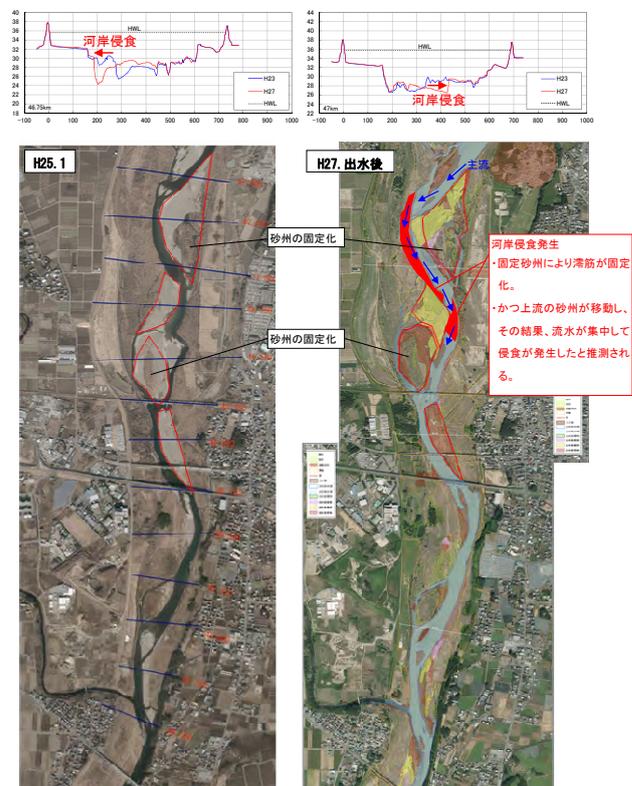
図 3・14 中流部の河岸侵食の代表例②

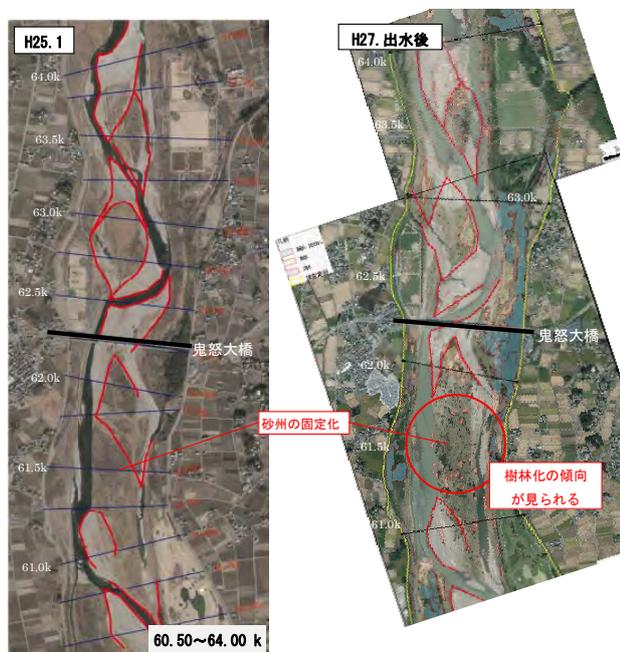
図3・15 砂州の固定化の代表例

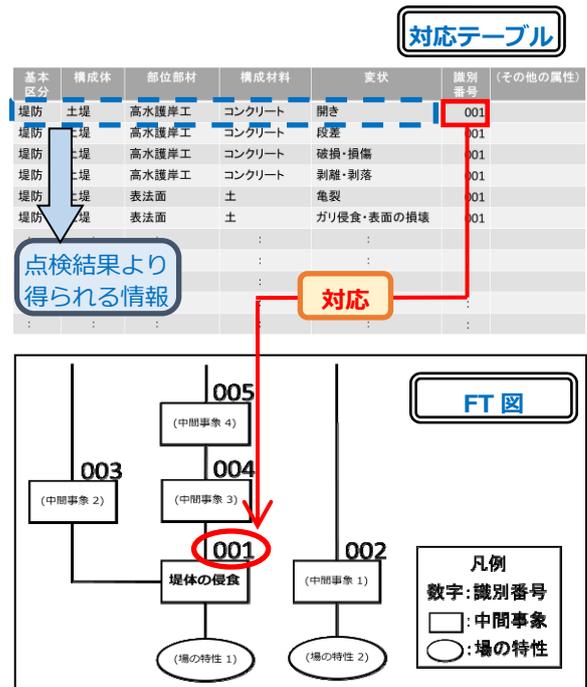
図 3・1 FT 図と対応テーブルのリンクイメージ

図 3・1 の例では、点検においてコンクリートで構成される高水護岸の部分に開きが確認された場合、FT 図上では「堤体の侵食」の段階にあり、今後、中間事象 3、中間事象 4 と機能低下が進行する可能性があることが示されている。

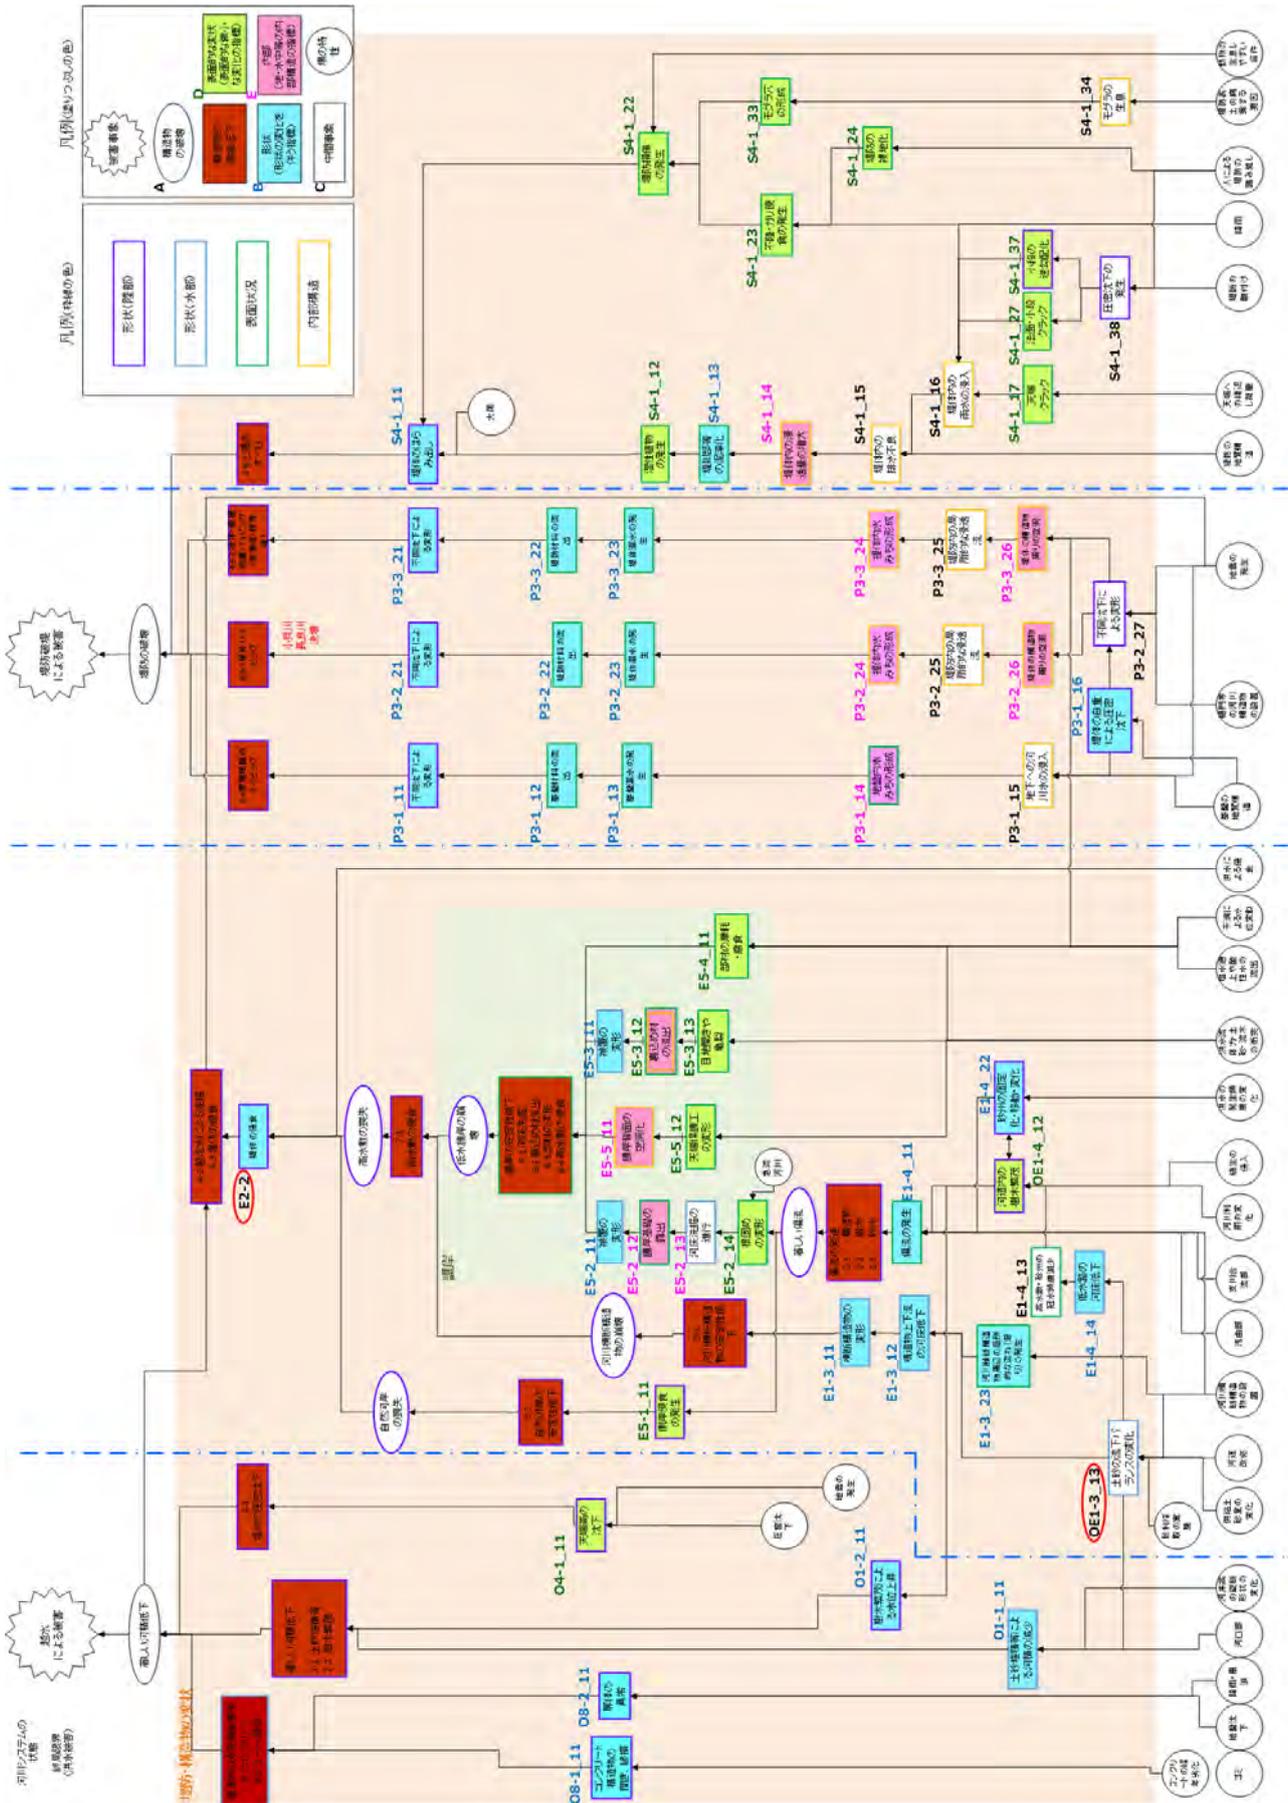
図 4-1 FT 図

FT 図は、もともと製品やシステムの故障、およびそれにより発生した事故の原因を分析する手法である FTA（故障の木解析）の結果を整理した図で、最も好ましくない事象が発生する要因とその関係が、系統的かつ俯瞰的に整理されている。

この考えを河川に適用した FT 図が図4・1である。この中で、最も好ましくない事象を「越水による被害」、「堤防破堤による被害」と考え、ツリー構造の最上位に置き、そこに至るまでの機能低下のメカニズムをトップダウン式に整理してある。最下層には、機能低下の要因のうち、その場所の特性に依存する要因（場の特性）を示してある。

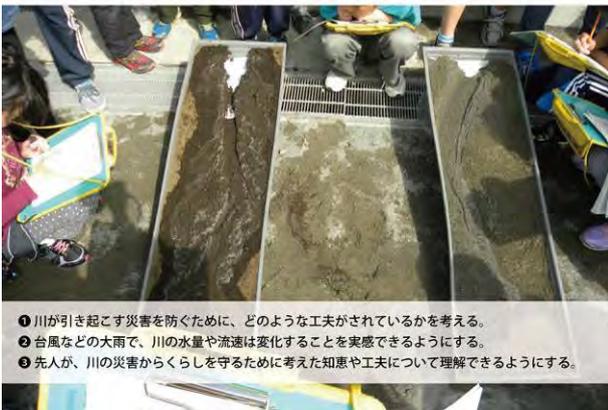
図7・1 協力校における実践事例①(A小学校)「流水の働き」と「地質の違い」

A小学校では、理科5年の単元「流水の働き」と6年の単元「地層のなりたち」の2つを組み合わせた形で、授業を行う予定である。A小学校では、「流域」を意識した学習を発達段階に応じて行う試みがされている。例えば、5年理科の「流水の働き」では、校庭で水を流す実験がある。この学校では、「粒子の大きさと水の流れ方」と題して、表面の形状が異なる2つの斜面で水の流れ方の違いを学び、それを制御する方法を学習している。また、3年においても「粒の大きさの違いと水の浸み込み方」を学び、4年では「粒の大きさの違いと流れ方」と題して流速の違いと地質を比較する等、5年の「流水の働き」につながるような事前学習を行っている(図7・1参照)。また、今後は6年の「土地のつくりと変化」へとつながるような学習が展開される予定である。

- ① 川が引き起こす災害を防ぐために、どのような工夫がされているかを考える。
- ② 台風などの大雨で、川の水量や流速は変化することを実感できるようにする。
- ③ 先人が、川の災害からくらしを守るために考えた知恵や工夫について理解できるようにする。

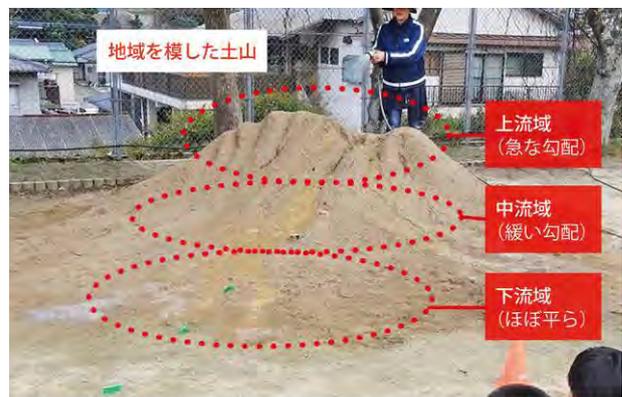
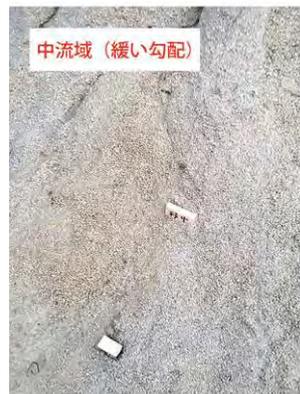
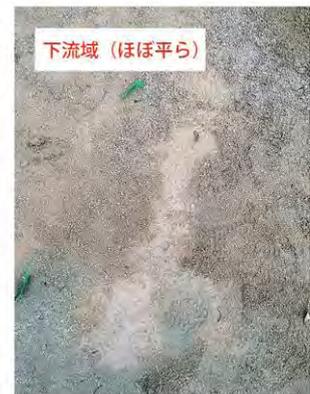
図7・2 協力校における実践事例②(B小学校)「流水の働き」と「地形の違い」

一方、B小学校では、同じ理科5年の単元「流水の働き」でも、流域の概念を取り入れながら防災教育につながる学習となるような取り組みを行っている。その一つにB小学校近隣地域の山から海までの断面図を作成し、この断面図を参考にして校庭に土山(つちやま)をつくり、水を流す実験を行って、上流・中流・下流のそれぞれの泥水の流れを観察するという取り組みを行った。

他にも、1辺1メートルのマスを屋上に設置し、降った雨の量を図り、そこから校庭や小学校の校区内に降った雨の量を計算で求めるという取り組みも行った。(図7・2参照)

水を流すと、尾根から谷へ雨水が流れ、谷に川ができ、地面が削れ、中流域、下流域に泥水が運ばれた。

【中流域】上流域から運搬された大きな砂粒が堆積した

【下流域】泥水が一旦溜まり、水が引くと泥が堆積した
