河川環境総合研究所資料 第30号

我が国の湖沼での沈水植物の再生及び 利活用に関する資料集

平成23年3月

財団法人 河川環境管理財団
河川環境総合研究所

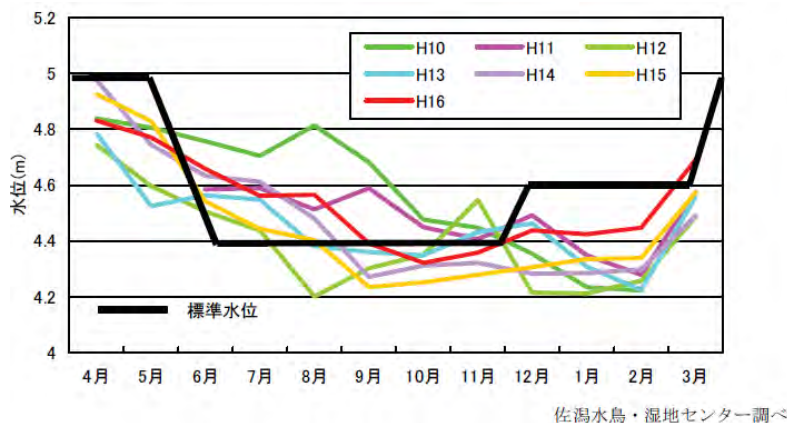
図 2.3 佐潟の管理水位（下潟）

平成 13 年度に巻農地事務所によって佐潟橋下流の水門が改修され、水門操作が容易になった。現在の水門管理は、夏季の潟水対策、水質汚濁対策、植生管理、魚類の生息環境、地域住民の利水環境を考慮してかつての水位変動に準じて設定された管理水位（標準水位）を基に行われている。実際の水位は、管理水位と比較して春から夏は 20～30cm 高く、冬は 20～30cm 低い。管理水位と平成 10 年～16 年の実際の水位を図 2.3 に示す。

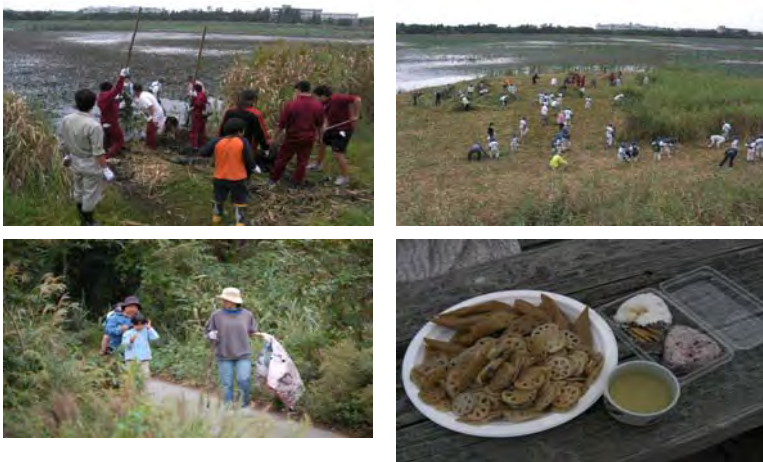
図 2.18 平成20年9月の活動状況(佐潟クリーンアップ実行委員会提供)

- ①ドロ揚げ：舟道に堆積したドロやヒシを可能な限り人力で揚げ、舟道を通して濁水を排出する。揚げたドロ等は埋め立てしないで、堆肥などとして有効活用する。
- ②ヨシ刈り：ヨシなども刈り取って、①のドロ等と同様に有効活用する。

注) 左上：ドロ揚げ、右上：ヨシ刈り、
左下：ゴミ回収、右下：潟で採れたレンコン

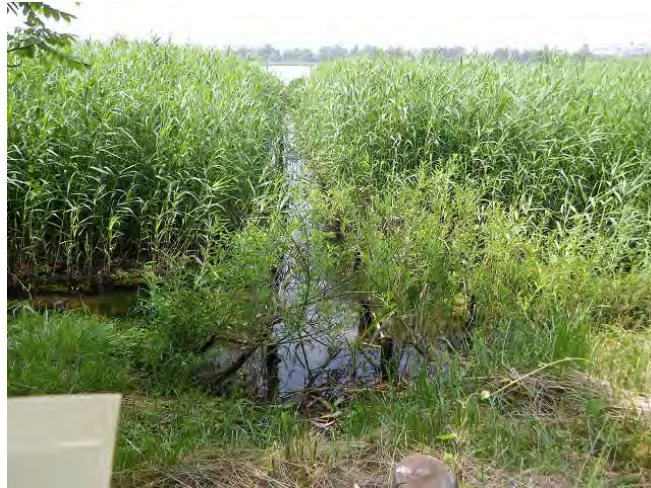
図 2.19 ヨシ帯に造成された“ど”と呼ばれる湧水の水路（平成 22 年 6 月 22 日）

“ど”とは深さ 20～30cm 程度の浅い水路のことをいい、かつて佐潟の周りを取り囲むように存在していた。現在も一部痕跡があり、湧水の流出路となっており、潟の水と比較すると格段透明な水が流れている。

水の流れを作るだけでなく、流水や浅水域を好む動植物の生息環境の創出にも寄与するとともに、周遊路側に生育するヨシが湖水に含まれる栄養塩を利用できるようになる、などの効果が期待されている。

注) “ど” は水路の意味。平成 21 年度からヨシ帯に水路を造成して (図 2.19 参照) 水質調査を実施。

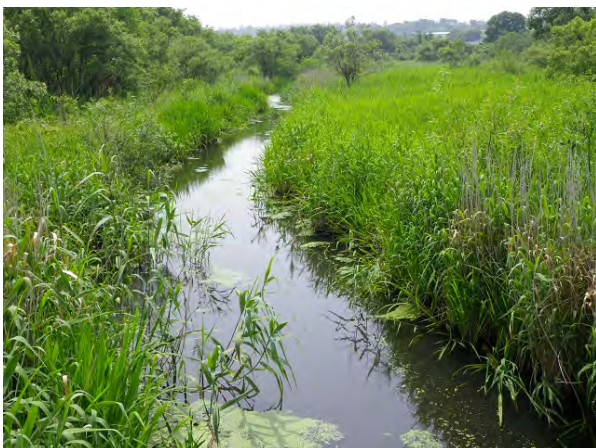
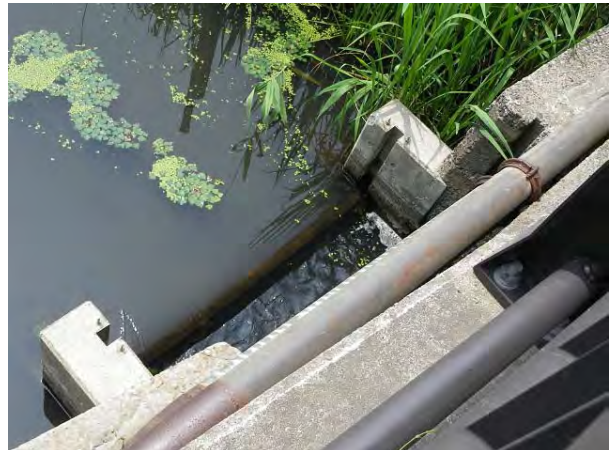
図 2.25 水門から上潟を望む水路（左）と水門

- ・ 沈水植物：上潟と下潟の間の水路に作られた水門の下流側の流れがある所で 10 本前後のエビモ、自然生態観察園では 5m 四方強の小規模のエビモの群落が見られた。上潟・下潟内での生息状況は不明である。
- ・ 上潟と下潟の間の水門：平成 17 年に完成した。

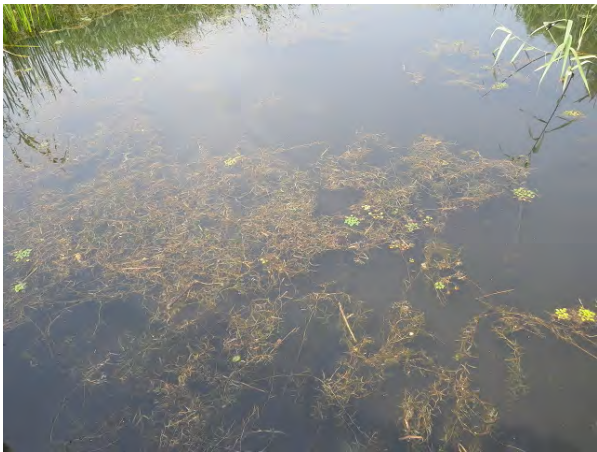
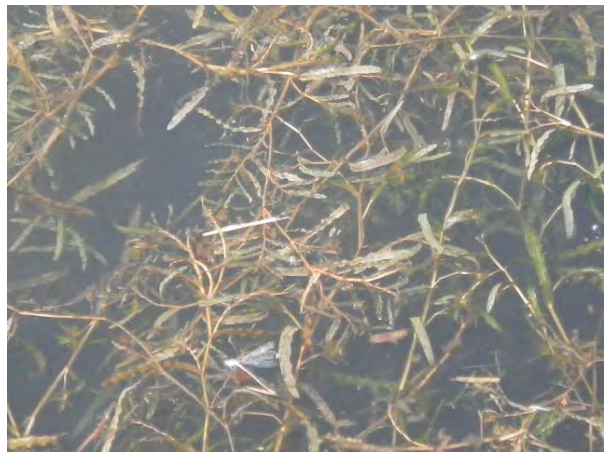
図 2.27 自然生態観察園と園内のエビモ群落（除草・除根作業が継続されている）

- ・ 自然観察生態園：平成 13 年に完成、当湿地全体の管理と合わせて新潟市西区建設課が業者に委託して維持管理を実施している。豊富な湧水に支えられて透視度が高い。

注) 自然生態観察園の底質は砂質であり、中央粒径 0.24mm、含水比 54.8%、強熱減量 2.1%であった。

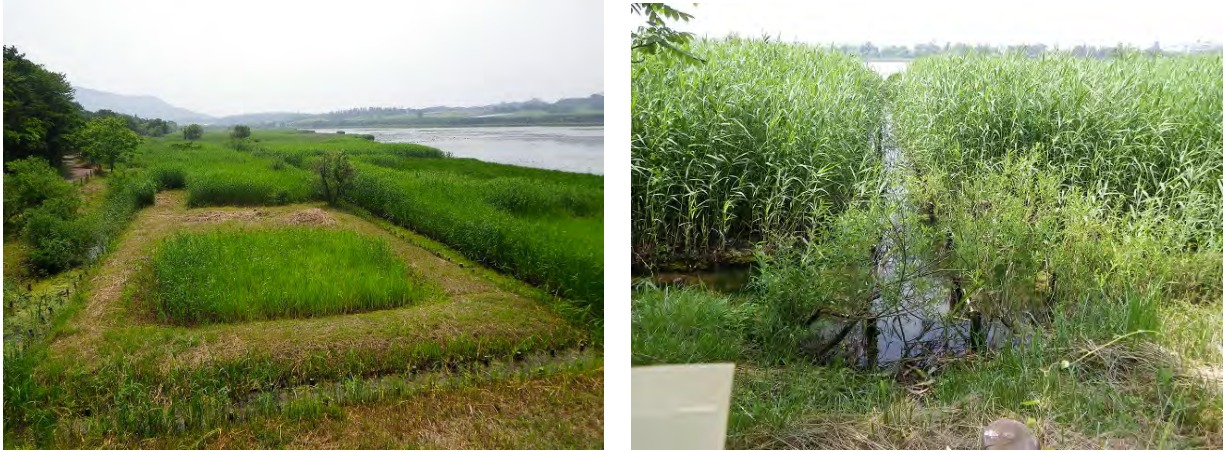
図 2.29 ヨシが刈り取られた周囲に整備された水路（ど）（左）と湧水の通り道となっている水路（ど）（右）

- ・ ヨシ刈り取りと水路（ど）の復元：1.5～2.0ha の 2カ所でヨシ刈りを実施し、周囲の水路（ど）の復元と合わせて多様な生態系の場の再生を図っている。平成 19 年～21 年の毎年秋に施工。

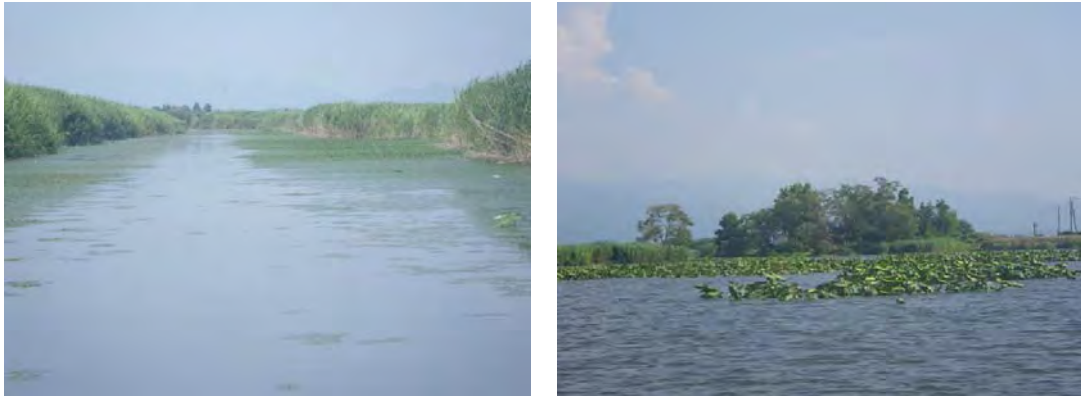
図 3.16 潟内の水路（左）とコウホネ群落（右）

潟にはヒシが広く分布し、一部でコウホネが群落を形成している。潟内ではマコモの移植が行われているが、あまり定着していないように見受けられた。

注)浮泥が 30～50cm 程度堆積しているようである。

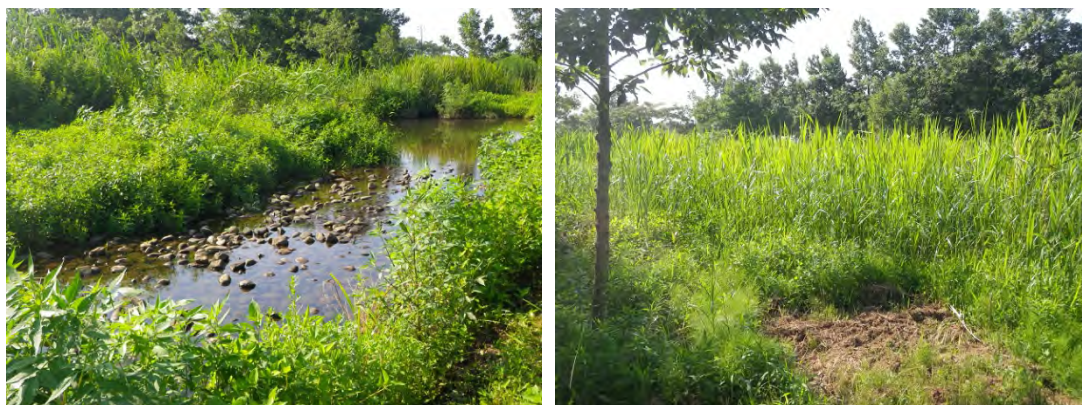
図 3.19 自然学習園の池の礫間浄化池（左）と植生（右）

自然学習園にある多くの池は全て人工的に作られたもので、池の造成には潟の泥が多く用いられている。池に供給される水は福島潟から汲み上げられたもので、レキ間浄化を経て植物の生育する池に供給されている。池にはハスなどの水草が生育しているが、沈水植物は見られない。

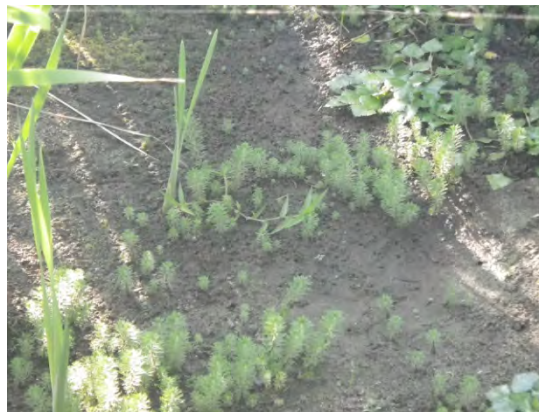
図 3.22 掘削箇所で干上がった沈水植物（オオフサモ？）

潟の周辺にある干拓地では遊水地としての貯水量を増やすための試験施工が平成 23 年から始まる。現地調査の際、一部既に掘削されて水たまりになっている場所を見つけた。その水たまりには図 3.22 に示す沈水植物であるオオフサモ（？）が確認された。これは、表層の土を掘削した下の土に含まれていた埋土種子からの発芽と推定された。水たまりは残念ながら少雨のせい干上がりつつあった。

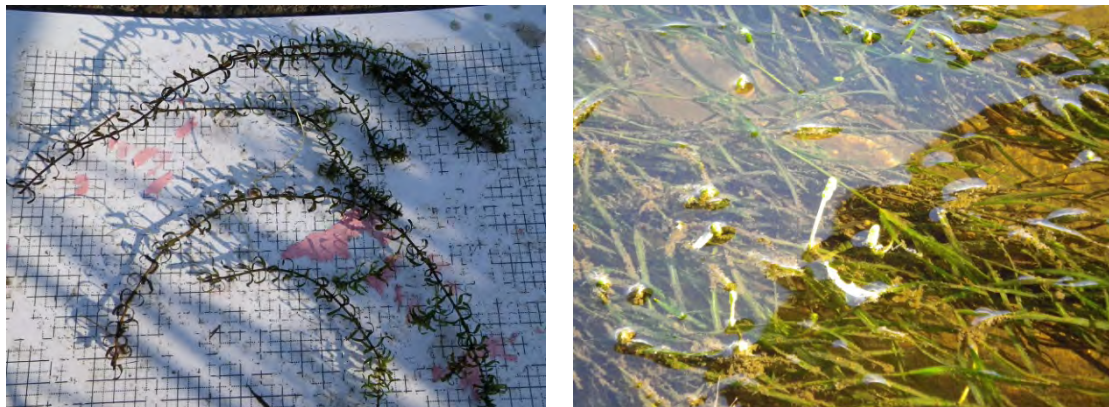
図 3.23 周辺河川で見られる沈水植物（左：コカナダモ、右：ヤナギモ）

また潟に流入する河川では表 3.5 に示すような沈水植物が確認できた。

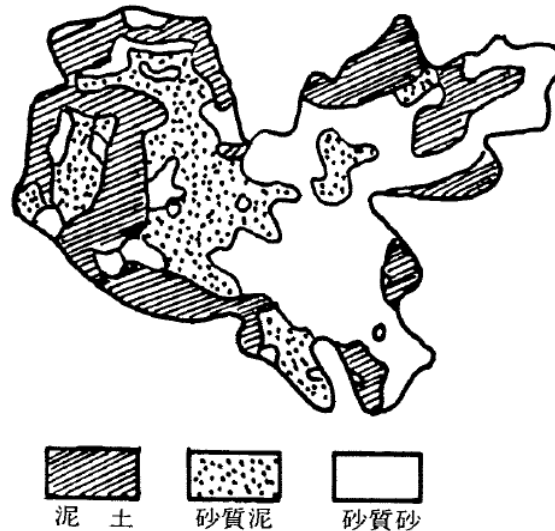
図 4.8 野尻湖底質分布²

野尻湖の底質は、概ね砂質砂及び砂質泥であるが、岸沿いに泥土が見られる。

野尻湖の底質の分布を図 4.8 に示す。

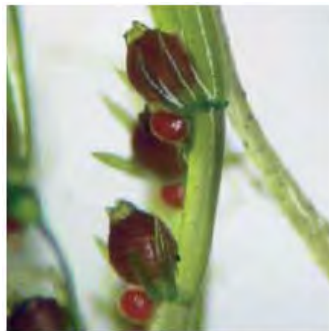
シャジクモの卵胞子
(長径約0.7mm)

図 4.9 シャジクモの卵胞子 ⁵

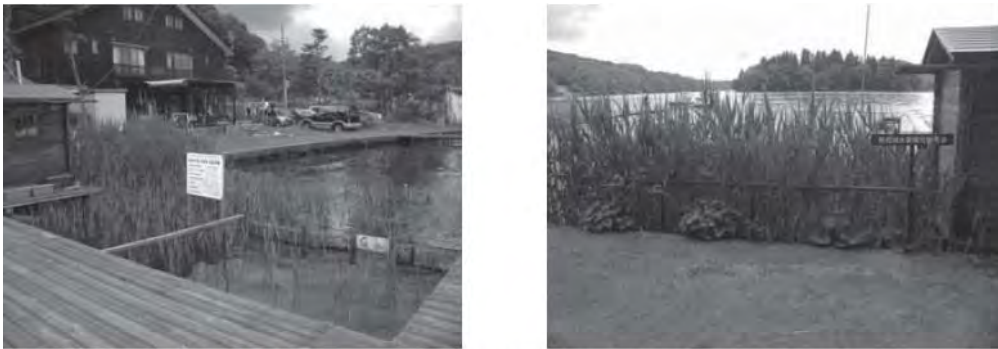
図 4.12 実験施設 A 野尻湖北岸芙蓉荘前水草復元区 (H19.5.13) ⁴

平成6年：予備実験として実験区A（野尻湖北岸芙蓉荘前水草復元区）の栈橋横の湖岸に鉄製の網を設置、抽水植物も移植した。

→ 現在、浅い方からヨシ、フトイ、ヒメガマが生息し、沈水植物のヒルムシロも群生

実験施設 A は平成 7 年から植生再生を開始し、15 年経過して植生が再生されている。抽水植物は毎年秋に刈り取って湖内から取り出している。水深の浅い方からヨシ・フトイ・ヒメガマと推移し、深い方にはヒルムシロと大量のスジエビが群れている。

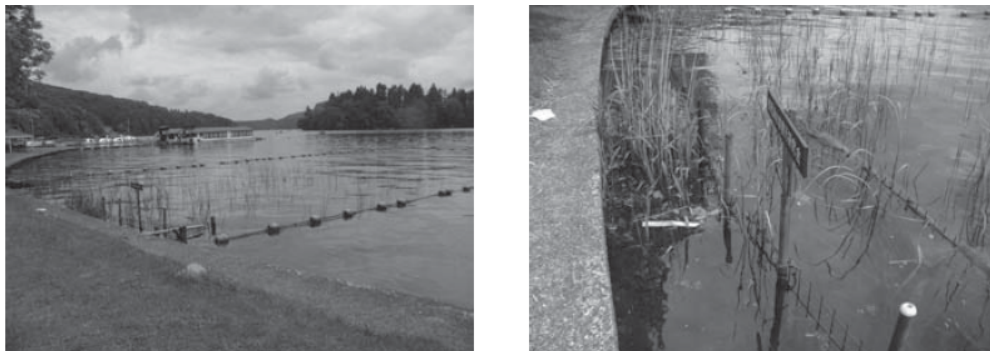
図 4.13 実験施設 C 野尻湖北岸近鉄前水草復元区 (H19.5.13) ⁴

平成 12 年：実験区 C（野尻湖北岸近鉄前水草復元区）の水深 1~2.5m に 150m² のポリエチレン網を設置し、13 年には 450m² に拡張した。

- ヨシ・ヒメガマ・フトイ・ヒツジグサ・カンガレイ・ジュンサイ、そして沈水植物のセキショウモを植栽して観察
- 平成 19 年には復元区全体が水草で覆われた
- 抽水植物 4 種、沈水植物 4 種が自生しており、平成 21 年 6 月にソウギョの侵入で大きな被害を受けたが、現在は回復中である。

実験施設Cは平成13年に450m²に拡張され、8年経過して沈水植物が再生された。

平成21年6月にソウギョが侵入して水草を食べ尽くしたため、6/19に駆除を行い、その後は着実に回復している。

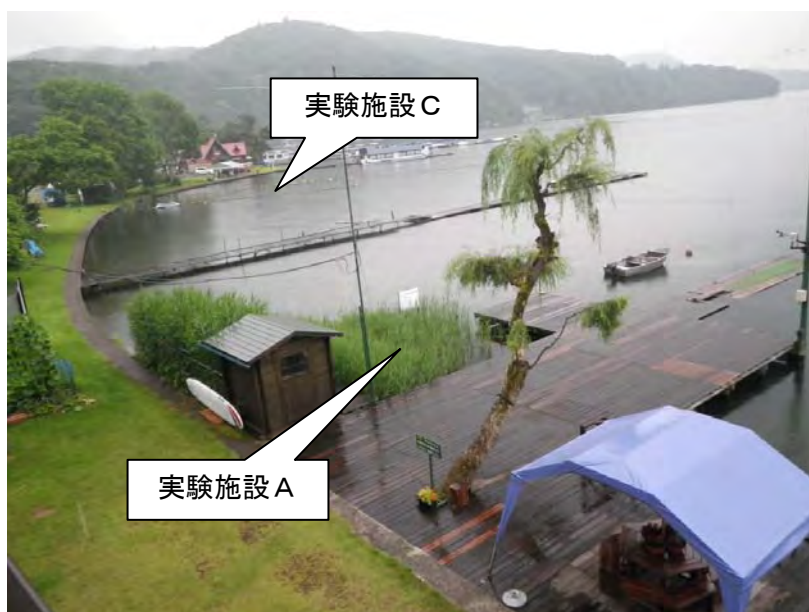
図 4.19 実験施設 A と実験施設 C の位置（芙蓉荘の 2F から）

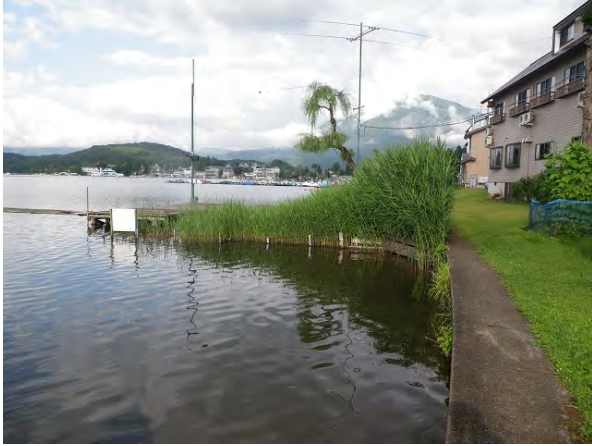
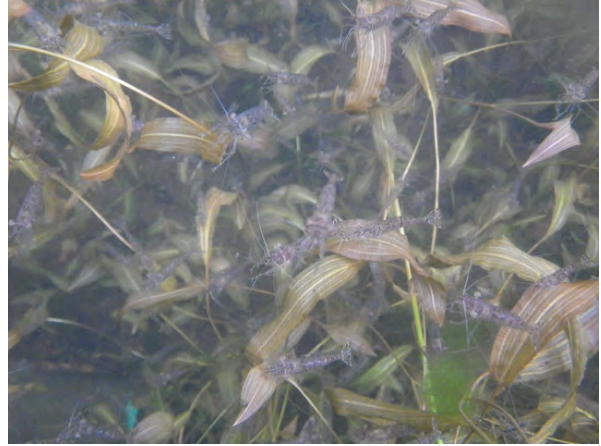
図 4.20 実験施設 A での植生帯 (左) と同施設内沖側のヒルムシロと大量のスジエビ (右)

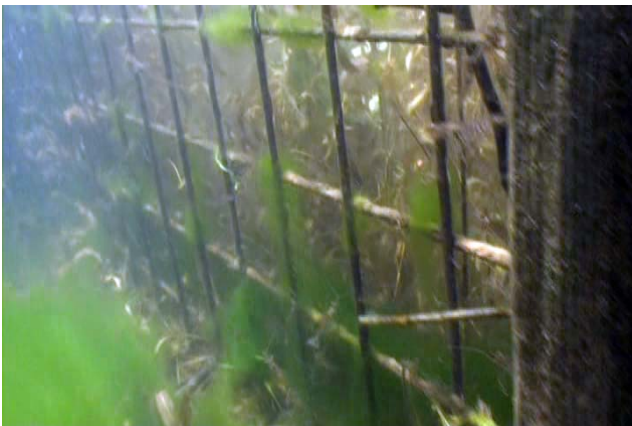
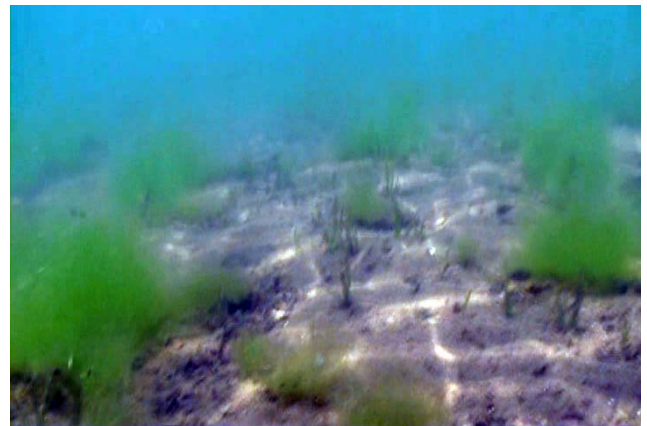
図 4.22 実験施設 A の柵 (左) と施設外側の糸状緑藻 (右)

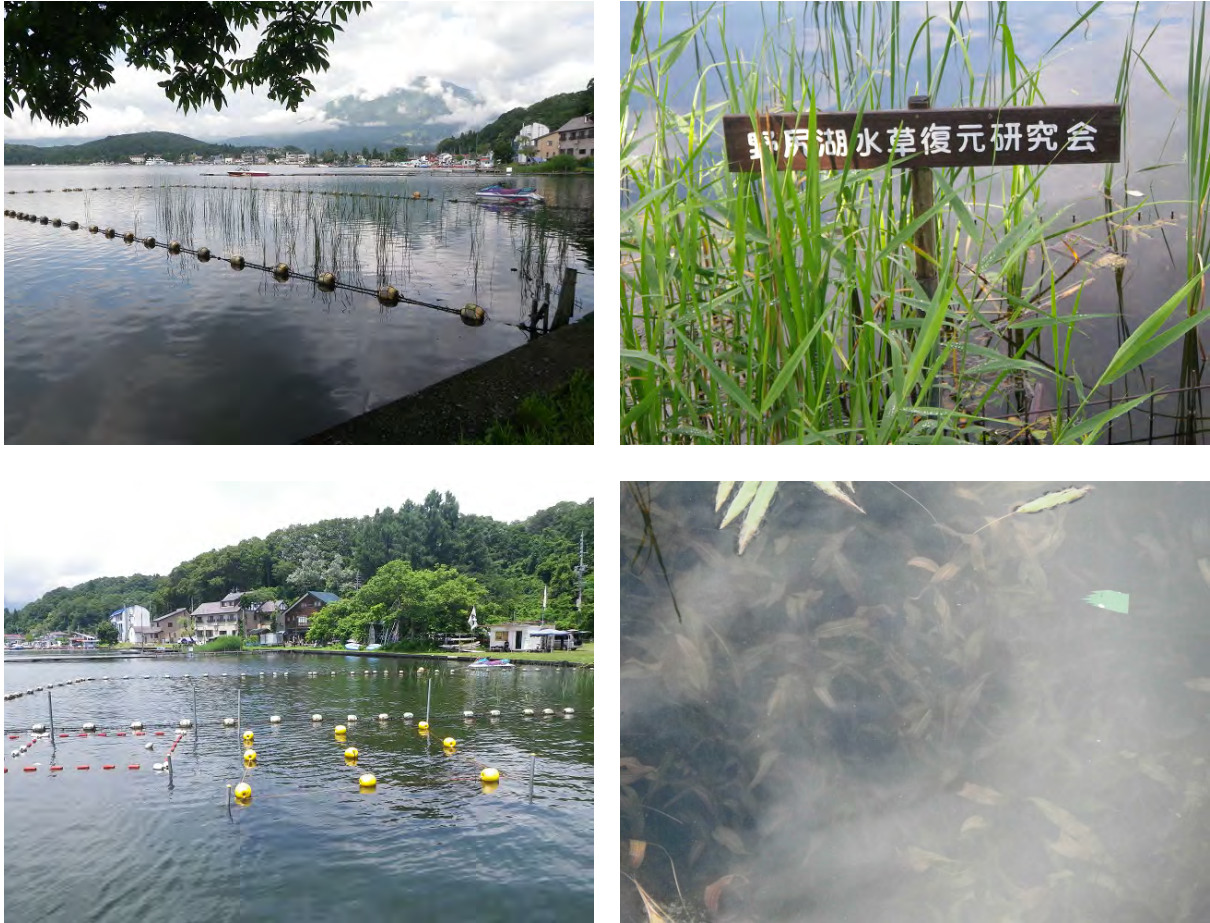
図 4.23 実験施設Cの状況

左下：手前の小型網はソウギョ駆除用の定置網、右下：ヒルムシロ群落

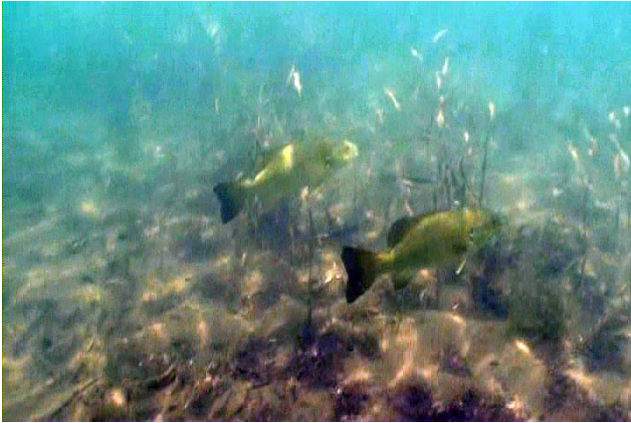
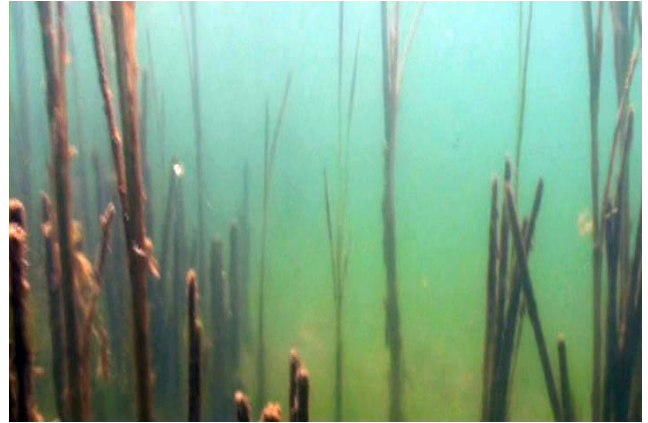
図 4.25 実験施設Cのブラックバス（左）と平成 21 年 6 月にソウギョの食害にあった抽水植物のフトイ（右）

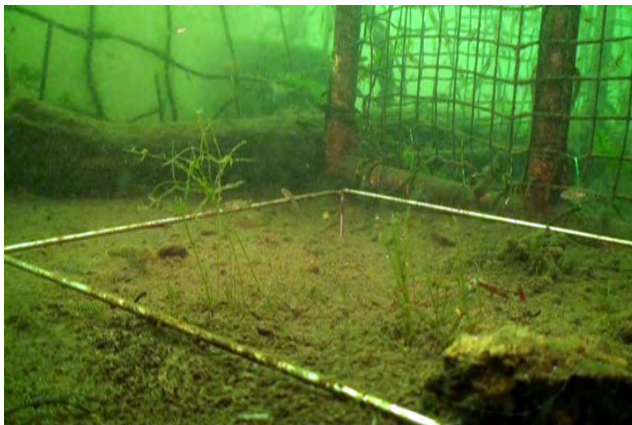
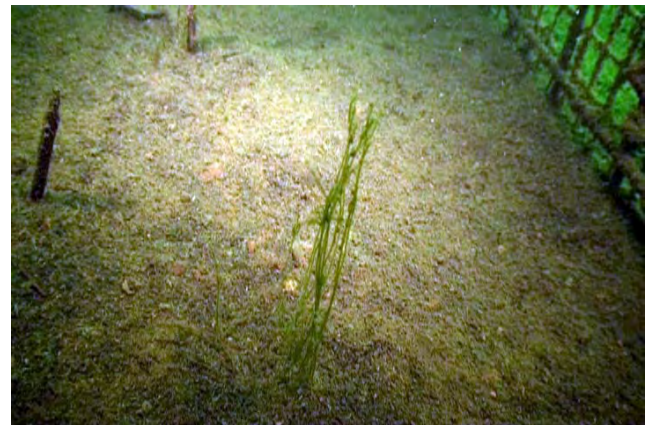
図 4.26 実験施設Dで 6/5 に移植し成長したホシツリモ（左）と越冬した星状体から発芽したホシツリモ（右）

湖の南岸付近にある実験施設Dでは、移植したホシツリモの生育状況の観察がダイバーたちにより行われた。

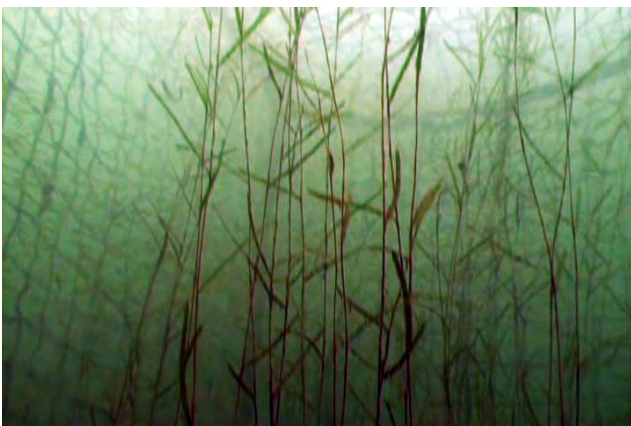
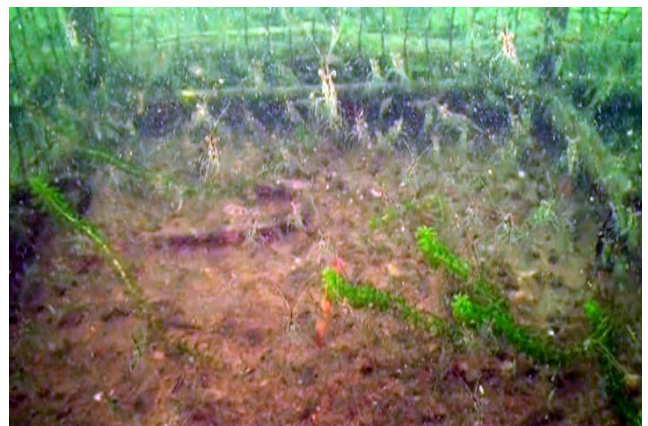
図 4.27 実験施設Dでのセンニンモ（左）とコカナダモと大量のスジエビ（右）

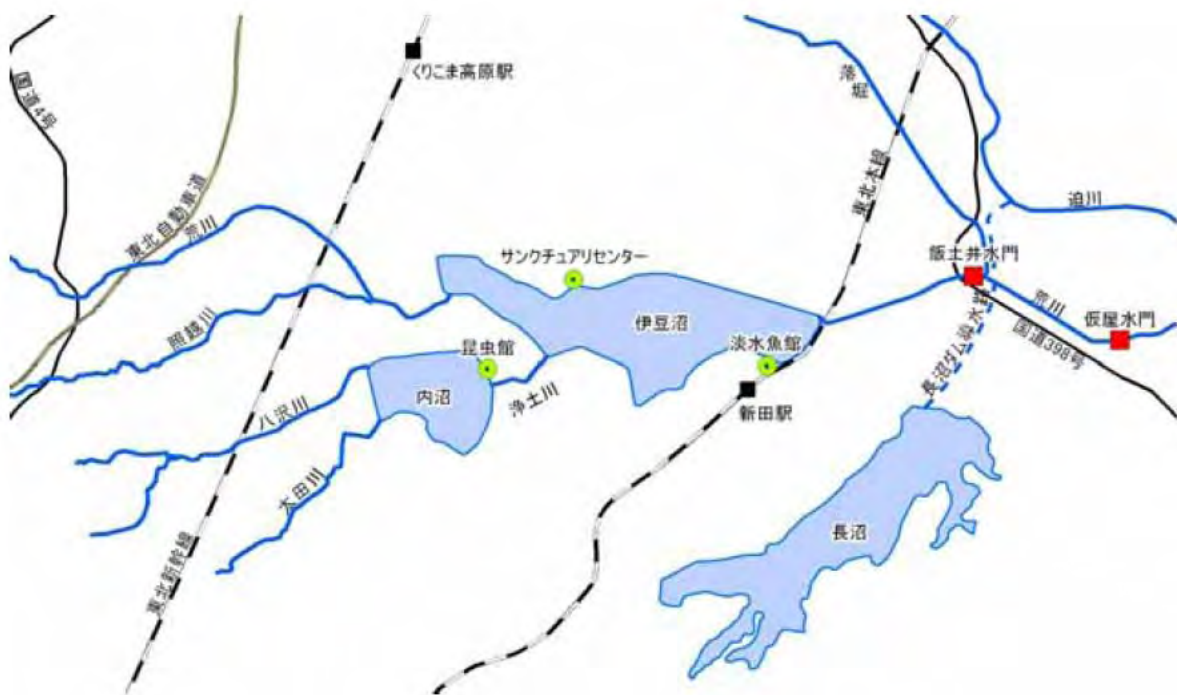
図 6.3 伊豆沼・内沼周辺図¹

伊豆沼は、迫川からの土砂が堆積して形成された自然堤防に水が貯まった低地湖沼である。伊豆沼と上下流の河川等の周辺を図 6.3 に示す。沼の下流の荒川に飯土井水門と仮屋水門があり、出水時にはこの 2 つの水門操作により伊豆沼への水の出入りが制御される。迫川への流入を抑制するため出水時には水門が閉じられるが、迫川の水位が上昇すると逆に水門を開けて川の水を沼へ入れ、沼の水位が上がると越流堤から周囲の遊水地へ水が入る仕組みになっている。

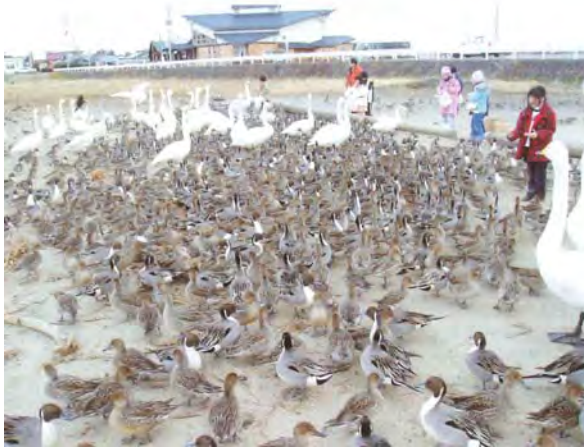
図 6.12 給餌池での給餌の様子（左）、給餌量（右）⁶

図 6.12 に給餌の様子と給餌量の変化を、図 6.13 に給餌池での個体数の変化を示す。平成 19/20 年は 10 月～3 月まで 826kg/月の給餌量であったが、平成 20 年/21 年は 42kg/月としており、給餌池での水鳥の個体数も大きく減少した⁶。

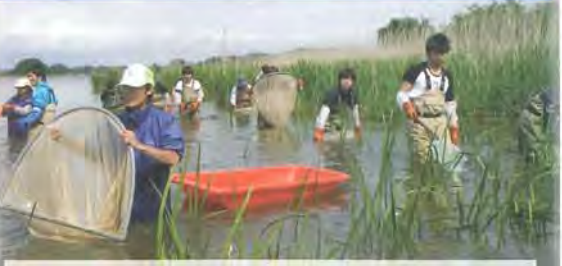
バス・バスターズでは、人工産卵床や稚魚すくいを中心とした駆除活動を実施しています。写真は稚魚すくいの風景

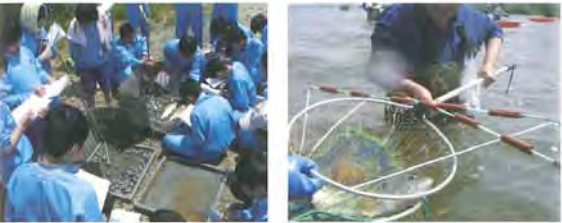
捕獲した卵と親魚の観察風景。親魚を捕獲することもあります。

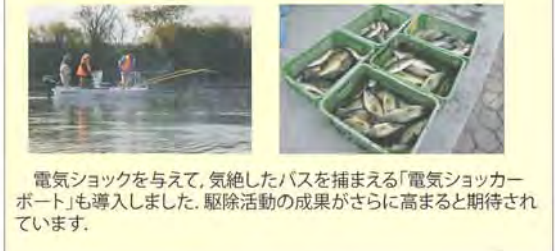
図 6.15 オオクチバスの駆除とその後の生物の回復 (宮城県伊豆沼・内沼環境保全財団パンフレットから)

平成 16 年からオオクチバスの駆除が開始された。駆除方法は人工産卵床による卵と親魚の駆除、稚魚ネットでの駆除、電気ショッカーボートなどであり、駆除の様子と成果を図 6.15 に示す。こうした駆除によりオオクチバスの採取量 (CPUE) が減少し、エビやモツゴなどの生物量の回復が認められている⁷。

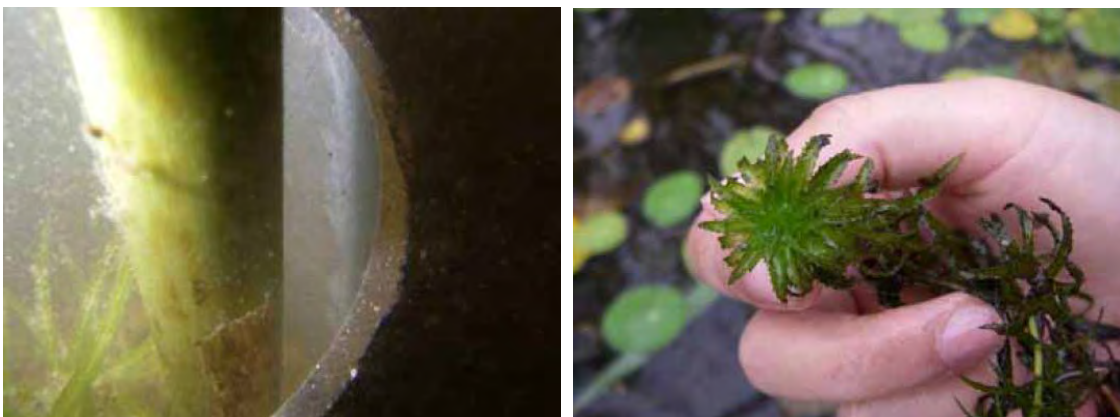
図 6.23 鉄管パイプに移植したクロモの状況（左）と試験地付近で発見されたクロモ（右）¹⁰

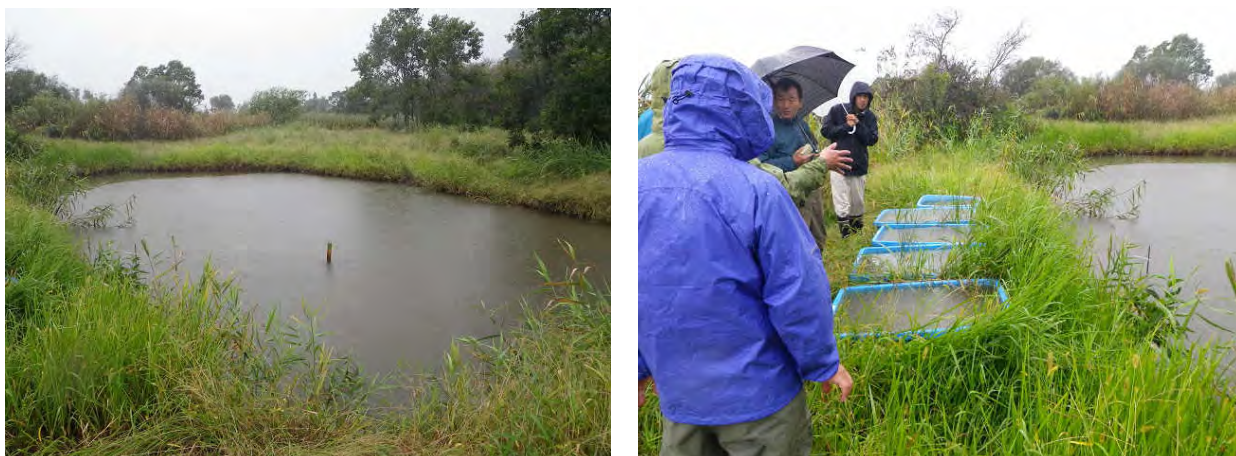
図 6.29 水位低下実験の池（左）と脇での底泥蒔きだし実験のバット（右）

- ・ 目的：将来的な沼全体での水位調整のための基礎知見を得るために、水生植物園の池において水位低下による埋土種子の発芽の可能性について実験を行った。
- ・ 手法：実験は、池を干出させて埋土種子の休眠打破を目的とした底泥攪拌を行い、アメリカザリガニの除去を実施した後に池の水位を低い状態（約 30cm）で管理するという手法で行った。
- ・ 結果：池の干出は平成 22 年 6 月に約 2 週間かけて行った。池の標高が低いことから、干出してもすぐに水がたまってしまい、十分な干出ができなかった。平成 22 年 9 月末時点では、3 つの池の 1 つでクロモの発芽がわずかに確認されるにとどまった。

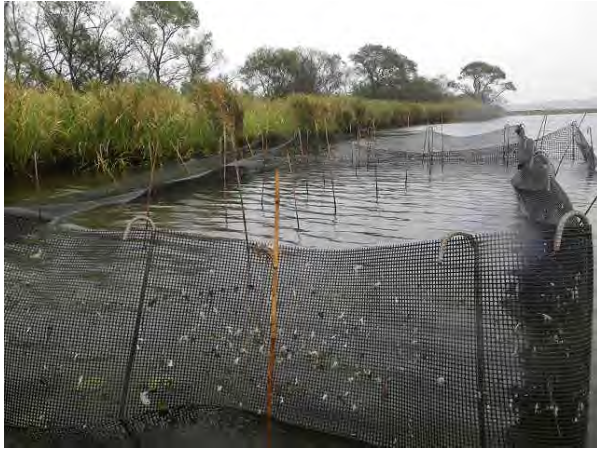
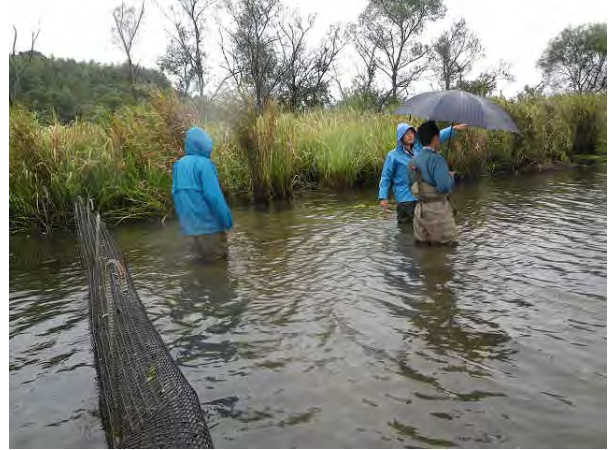
図 6.29 平成 21 年度に設置したクロモ移植施設

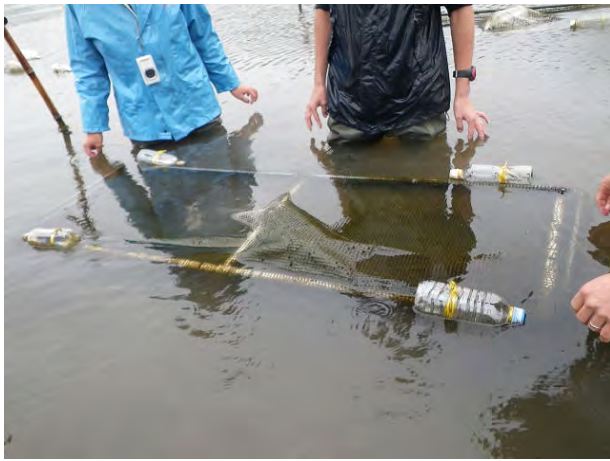
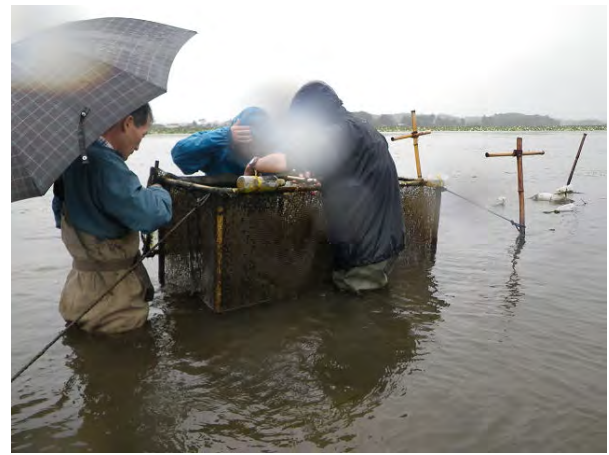
図 6.30 浮き生け簀の設置状況（左）と水面に引き上げた状態（右）

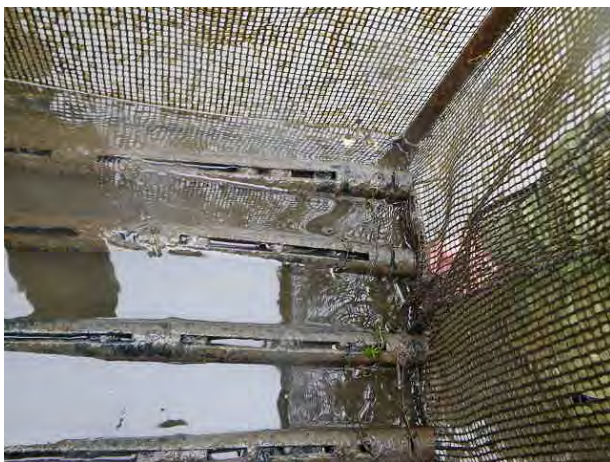
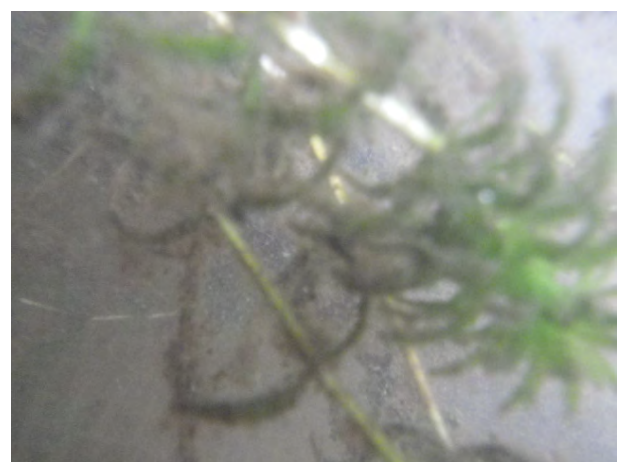
図 6.31 浮き生け簀の底のクロモ移植基盤（左）浮き生け簀内で成長したクロモ（右）

注) 左図は割いた竹の内部にクロモを付けたロックウールブロックを詰めている。

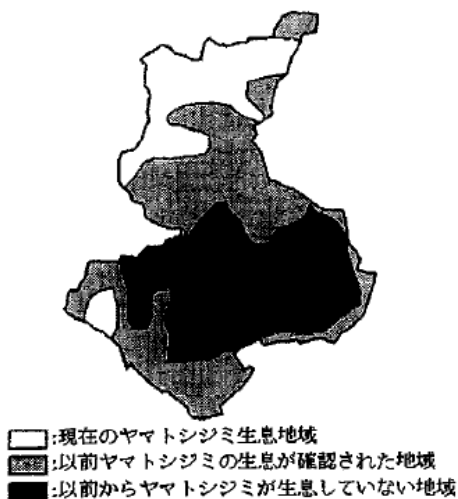
図 7.8 ヤマトシジミの生息域⁹

ヤマトシジミの生息範囲を図 7.8 に示す。この範囲は、年平均風速 3m/s (日中は海風である北風、夜間は陸風である南風) を与えた夏季のモデルによる計算結果で得られた湖底 D0 が 4~5mg/L の分布とよく一致しているとのことである⁸。

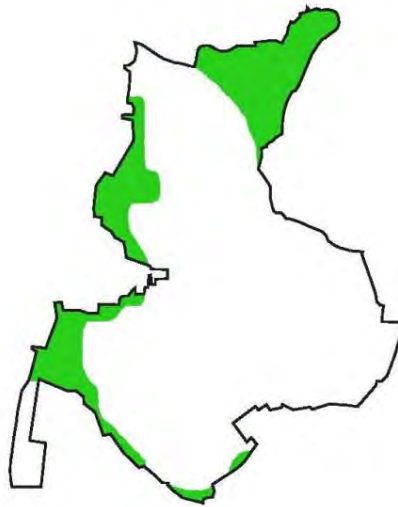
図 7.13 水草分布範囲（平成 21 年 8 月）（鳥取県衛生環境研究所データを改変）

鳥取県衛生環境研究所が平成 21 年 8 月に実施した水草分布状況調査の結果を図 7.13 に示す。

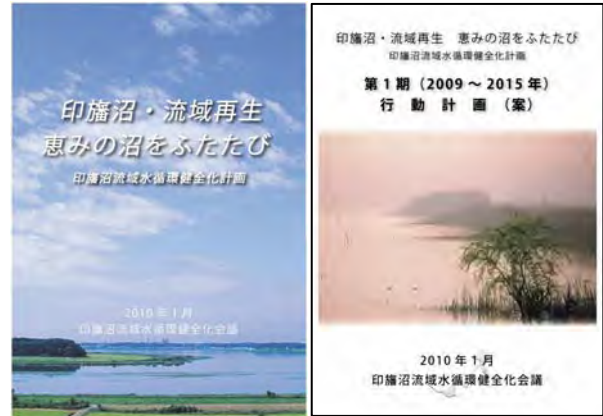
図 8.10 印旛沼流域水循環健全化計画の構成¹

印旛沼流域水循環健全化計画は、平成42年度を目標年として、将来の印旛沼および流域のイメージと目標を定め、目標達成に必要な取り組みと、着実な計画推進のしくみを掲げている（基本計画）。また、平成42年度までの取り組み内容を現時点ですべて決めることは困難なため、計画期間を5年ごとに区切り、各期で行動計画を策定している。基本計画の策定と同時に、第1期の行動計画がとりまとめられている。第2期以降の行動計画は、取り組みの方向性のみ示し、今後、各期末に計画の進捗状況を踏まえながら策定することとされている（図8.10）。

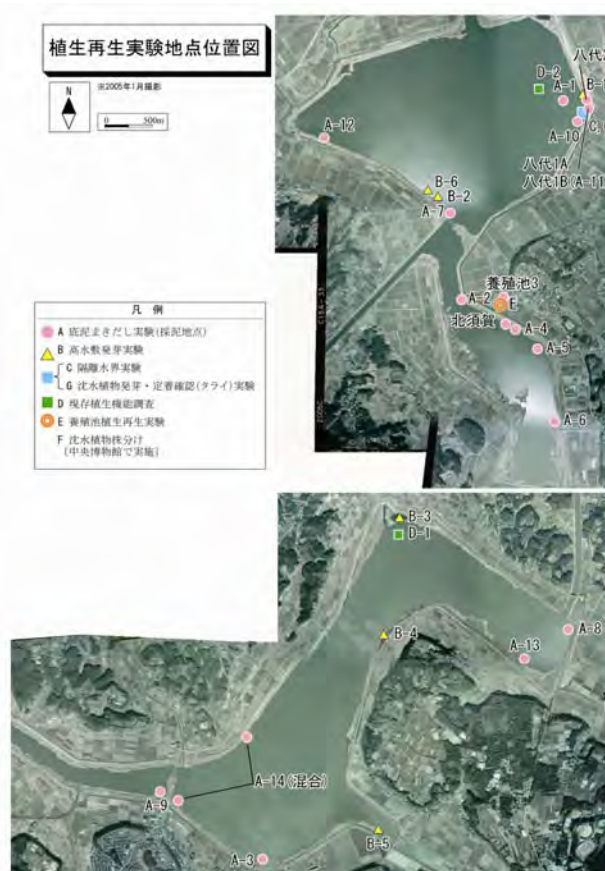
図 8.12 沈水植物再生実験位置図⁷

印旛沼ではかつて沈水植物が多く繁茂し、沼の水質浄化に寄与していたと考えられているが、現在は、沼内での自生は確認されていない。沈水植物を再生することで、水質改善ばかりでなく、生態系の保全・回復にも寄与すると考えられる。沈水植物の再生に向けて実際に事業化を進める前に、印旛沼で沈水植物を再生する事が可能なのか、沈水植物が再生することで水質浄化機能にどの程度寄与するのか等について明らかにするため実験を行った（図 8.12）。主な実験結果は以下の通りである。

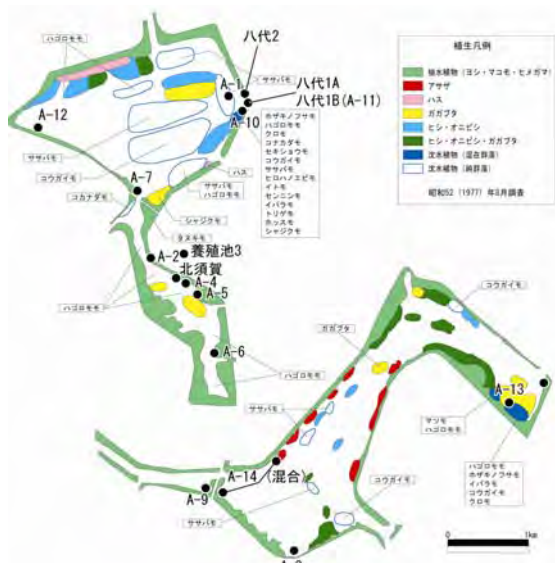
図 8.13 底泥の採泥箇所⁷

底泥撒きだし実験は、底泥中に含まれる沈水植物種子の発芽を確認するため実施している実験であり、図 8.13 に示す印旛沼の各所の底泥をバット（写真 8.2；幅 90 cm×長さ 150 cm×深さ 20 cm）へ撒きだし、経過観察を行った。この結果、①印旛沼の底泥は発芽可能な沈水植物の種子が相当量存在していること、②採泥場所によって単位体積当たりの発芽数に偏りがあること、が確認できた（表 8.5）。

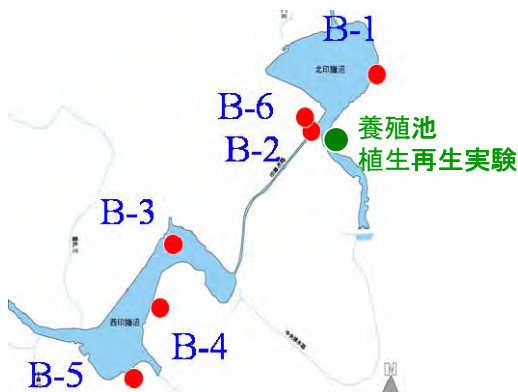
図 8.14 高水敷発芽実験と養殖池植生再生実験の位置⁷

図 8.14 に示す 6 地点に、写真 8.3 に示す実験施設（10m×20m、水深 0.5～1m）を造成した。1 年目は、6 地点中 2 地点（B-2、B-6）において水草が発芽・生育した。確認された水草は、セキショウモ、コウガイモ、ササバモ、ガシヤモク、インバモ、ヒロハノエビモ、シャジクモ、フラスコモ属、オトメフラスコモ、ガガブタの 10 種である（写真 8.4）。しかし、2 年目はヨシ・ヒメガマなど抽水植物群落に遷移した（写真 8.5）。ヨシ・ヒメガマなど抽水植物と競合する浅い場所において、沈水植物群落を維持するためには、競合植物の管理等が重要課題となることがわかった。

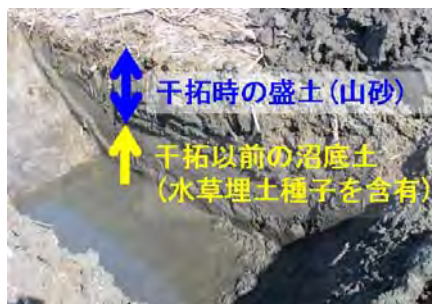
写真 8.6 試掘の様子⁷

本実験場所を試掘した結果、表層は干拓時の盛土、その下はかつての沼底土という層構造であることが判った（写真 8.6）。この場所で、沈水植物の生育条件を明らかにす

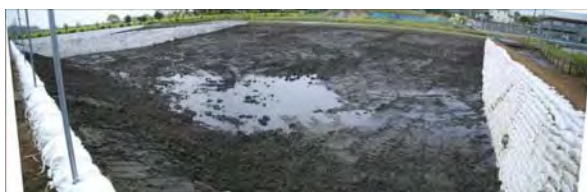
写真 8.7 かつての沼底土を池底表層に敷き均し⁷

写真 8.7 はかつての沼底土を池底表層に敷き均した直後の様子、写真 8.8 は湛水直後の様子（平成 18 年 6 月）である。池の水の水源は井戸水である。

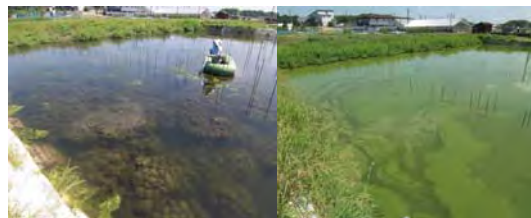
写真 8.9 池の様子の違い（平成 18 年 8 月）⁷

2 ヶ月後の 8 月には、実験池 1 は沈水植物群落が生じ透明度が高い状態が得られた一方で、実験池 2 はアオコが発生するに至った（写真 8.9、図 8.15）。

2 つの池の違いについて原因を調査したところ、実験池 1 と 2 の相違点は「エビの個体数の違い」という考察に至った。すなわち、スジエビの個体数が少なかった実験池 1 は、動物プランクトンが植物プランクトンを捕食して良好な水質が維持されている。

一方、実験池 2 は、スジエビの食圧で動物プランクトンが減少したため、植物プランクトンが増加した。このように沈水植物の特に発芽期においては、動物の影響も大きいことが推察された。

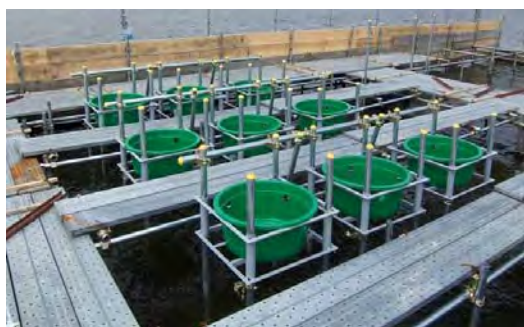
写真 8.10 実験施設の様子⁷

これまで紹介した3つの実験は、雨水や井戸水を使ったものである。現在の印旛沼の水質で沈水植物の発芽・生育が可能であるかを確認するため本実験を行った。タライ(φ96cm、深さ30cm)に充填する基盤材は、沈水植物発芽の実績がある養殖池の土を用い、これにオオトリゲモ殖芽を植付け(たとえるなら「挿し芽」のようなもの)、これを印旛沼の水の中に設置・観察した。水面からタライ基盤面までの水深は30cmとした(写真8.10)。

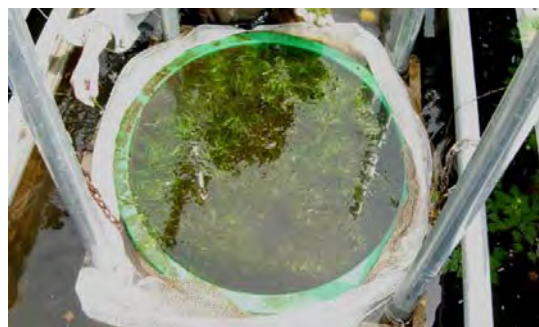
写真 8.11 生育状況確認⁷

結果を写真8.11に示す。現在の印旛沼の水質で沈水植物が生育可能であることを確認した(平成19年)。翌年は、10、20、30、50cmと深度別にタライを設置した発芽実験を実施し、水深50cmでも発芽を確認した(平成20年)。

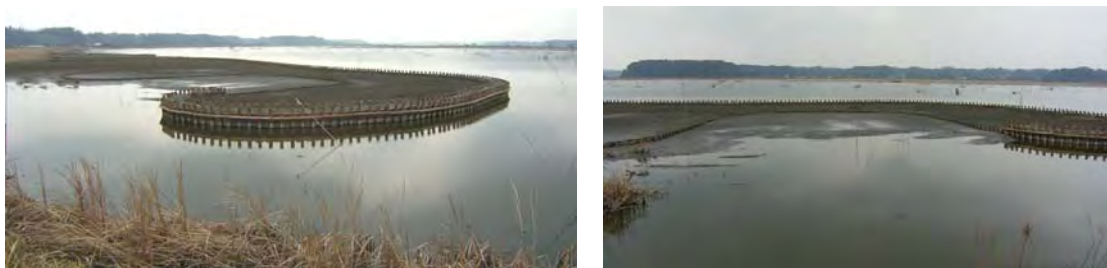
写真 8.13 整備状況(H20.3.19 水位低下実験期間中)、水位=Y.P.+2.1m⁷

写真 8.13 と写真 8.15 は非灌漑期の様子を、写真 8.14 は灌漑期の様子を示している。それぞれ水位が異なることから、板柵矢板の露出の様子が異なって見える。卓越風向 SSW による波の消波及び土留め工として、木杭と板による木柵矢板による囲いを設け、この内側に印旛沼の浚渫土を用いた盛土を行った。盛土は、沖側が浅く岸側が深い逆勾配となっている。木柵矢板の内側に静穏域を創出することで、沈水植物が発芽・生育することを期待した。また、一部箇所においては、シードバンクの撒き出しを実施した。このケースでは養殖池の土を使用した。盛土に用いた浚渫土は、撒きだし実験を同時期に別途実施し、沈水植物の発芽ポテンシャルがあることを確認済みである。

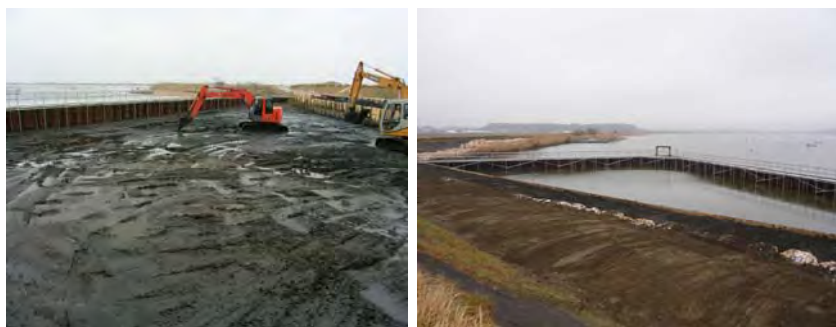
写真 8.16 整備状況（平成 20 年 3 月）⁷

八代1工区の整備状況を写真8.16に示す。写真左は底質改善として、表層浮泥を30cm程度取り除き、浮泥下層の砂質土を露出させる作業の様子である。写真右は完成直後の様子である。囲い込み内側の水源は雨水がほとんどであり、印旛沼の水は導入していない（鋼矢板の継ぎ目は止水処理を施しており、漏水はほとんどない）。

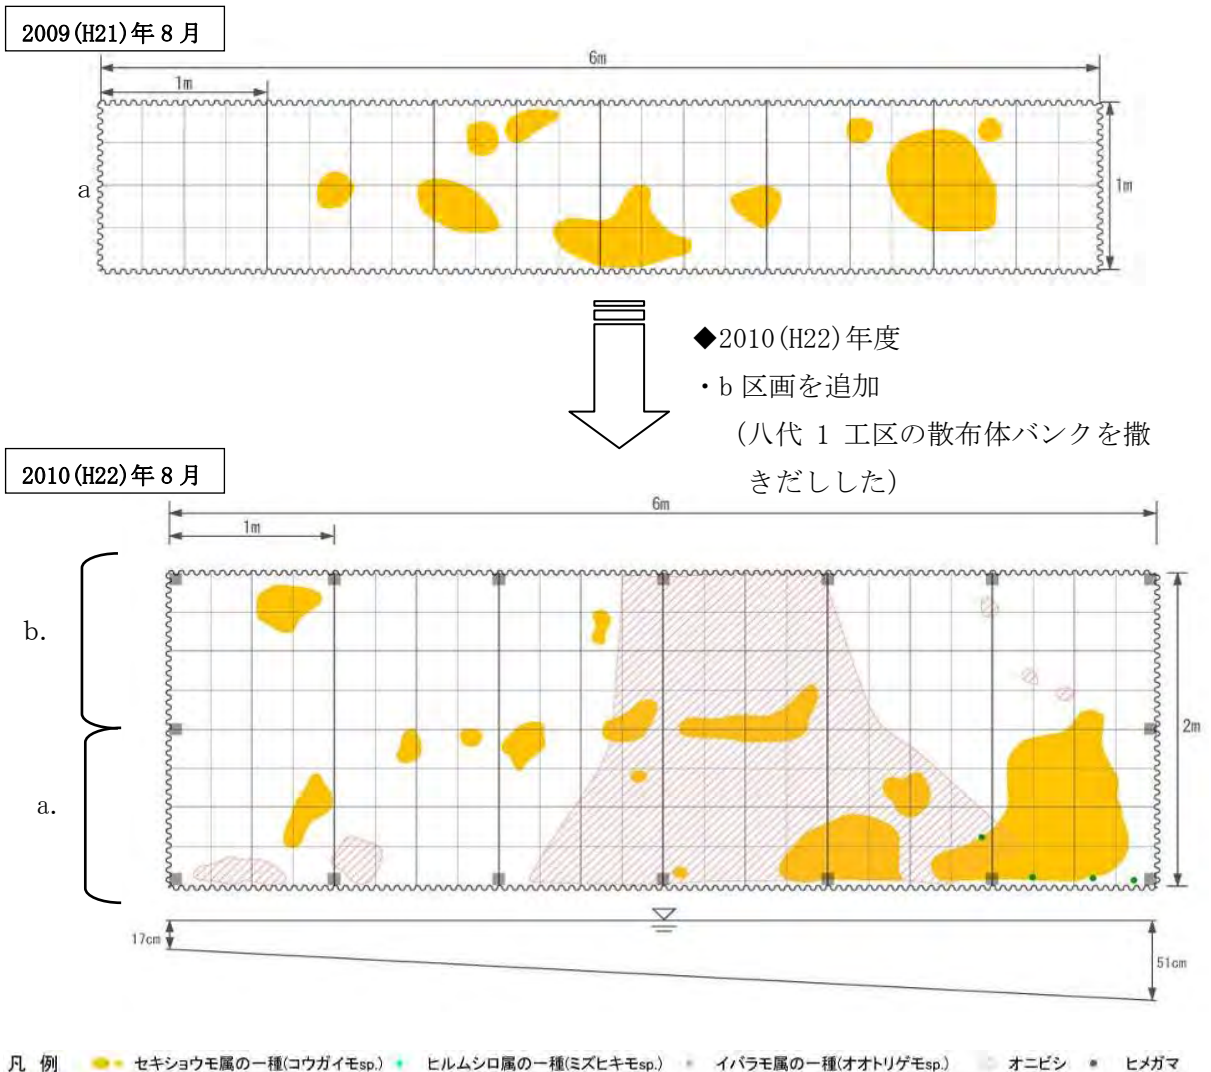
図 8.31 に植生図を示す。「撒きだし」だけでは沈水植物の発芽・生育は確認できなかった（平成 20 年度）。「撒きだし+食害防止ネット（目合い 1.5mm）」による方法では、コウガイモの群落形成に成功した（平成 21 年度）。翌年、同一エリアをさらに一回り広く食害防止ネットで囲ったことで、コウガイモが再び発芽し、前年よりもさらに群落を拡大させたことを確認した（平成 22 年度）。

※10月調査時に食害防止ネット区内のオニビシを刈り取った。

※a. 昨年度底泥を撒き出した範囲(2年目)、b. 今年度新規に底泥を撒き出した範囲(1年目)

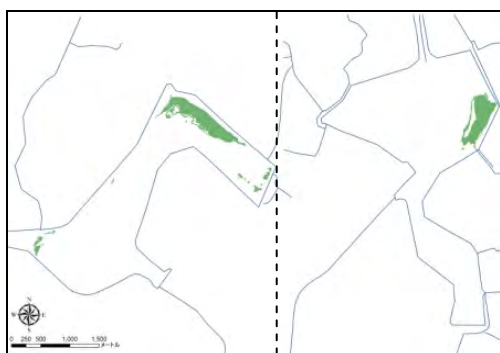
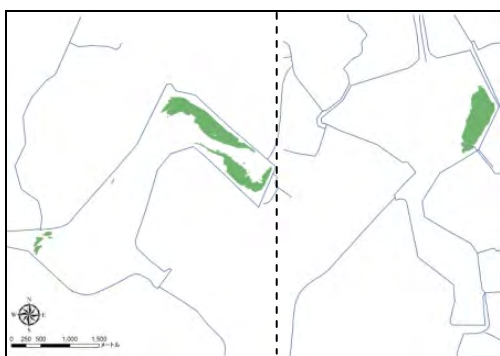
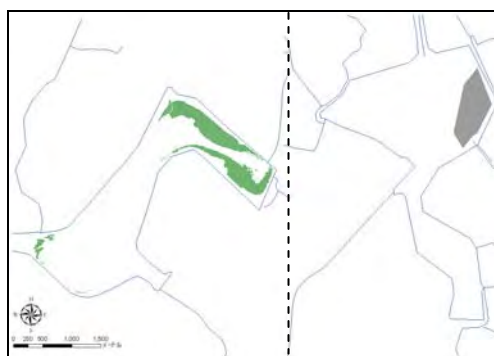
図 8.35 近年のオニビシ繁茂状況⁹

■ : オニビシ繁茂箇所 ■ : オニビシ刈り取り箇所

近年のオニビシの繁茂状況を表 8.9 および図 8.35 に示す。平成 17 年に比べ、西印旛沼、北印旛沼いずれも、オニビシの繁茂する面積が増加してきている。
