過去 10 年間の水難事故の概要と今後に向けた対策

菅原一成*・吉野英夫**・三輪準二***

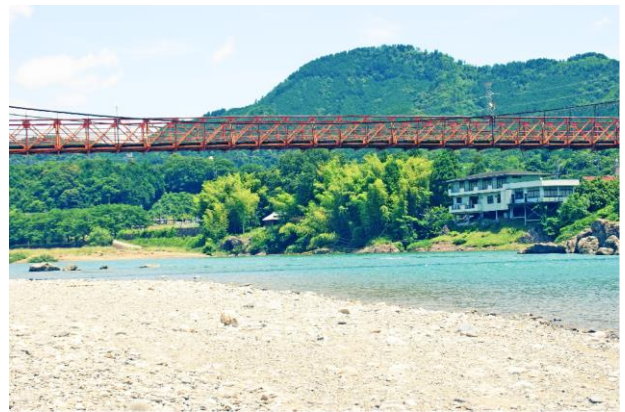
図3・1 岐阜県美濃市・長良川「美濃橋付近」

現存する日本最古の近代吊り橋として有名な岐阜県美濃市の長良川を横断する美濃橋付近のエリアには、右岸側に河原がひろがっており、利用者の多くは車で乗り入れてバーベキューや川遊びなどを楽しんでいる。しかしながらこの約10年間に20件の水難事故が起き、計15人が死亡している。本調査において、全国で最も事故件数の多い地点である。

事故の共通点としては、被災者はいずれも20歳前後から30歳代前半の男性で、ほとんどが地元在住ではなく、隣接する愛知県や三重県などからグループで訪れている。

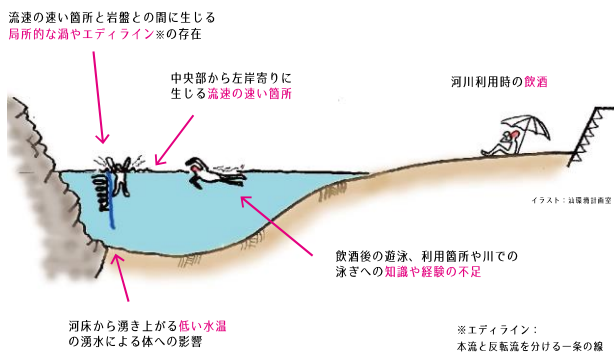
図3・3 美濃橋付近の事故に共通する主な原因
 (イラスト：汕環境計画室)

事故の大半が増水時ではなく平常時の水位の時に発生しており、飛び込みや遊泳などにより、川の中央部から左岸の岩場近くでおぼれている。陸上からは一見すると穏やかな流れに見えるが、水面下では複雑な流れが発生している。(図3・3参照)

左岸の岩盤付近は、流れは緩やかであるが、洗掘によって生じた深みが分布している。また水際の流れの緩やかな部分と流速の速い部分との境界部には、エディラインとよばれる下向きにひっぱる流れや局所的な渦が発生している。

被災者の多くは、水面下の速い流れや渦に巻かれて流され、またこれらの現象を受けて、パニックに陥ったりしておぼれた可能性が考えられる。

また、地元の人のお話では河床からは冷たい湧水が湧いているとの情報もあり、低い水温による手足の痙攣や泳力への影響も原因の一つと考えられる。

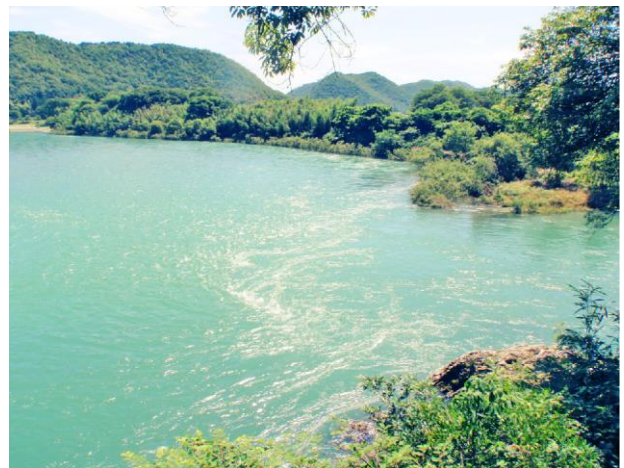
図3・4 岐阜県岐阜市・長良川「千鳥橋付近」

同じく長良川の千鳥橋(岐阜市)付近、地元では通称「左巻き」とよばれている水難事故多発地点の事例を示す。図3・4に示すように、陸上からも水面に大きな渦が巻かれている様子が伺える。

「く」の字に大きく湾曲したこの場所では、これまでの約10年間に、外国人を含む4名が死亡している。事故の発生パターンとしては、遊泳または飛び込みを行い、「左巻き」と呼ばれる大きな渦に巻かれ、下に引っ張られておぼれているケースが多い。

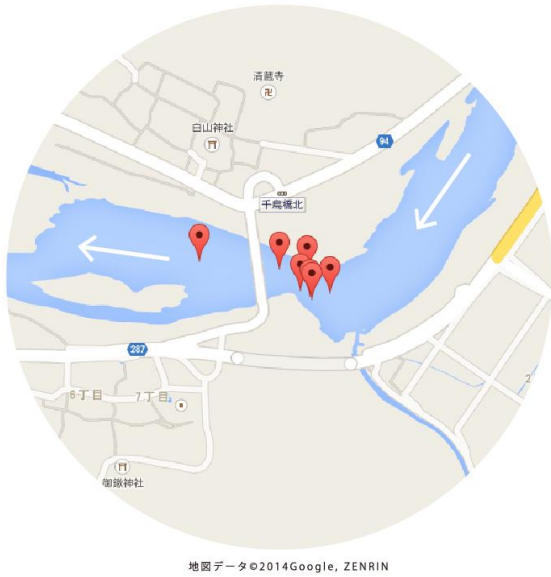
図 3・5 水難事故マップにおける位置図
(岐阜県岐阜市・長良川「千鳥橋付近」)
(地図データ©2014Google, ZENRIN)

当該地点は先ほどの美濃橋よりも下流に位置し、岐阜市中心部から車で20分ほどの立地条件にある。こちらもやはりバーベキューや水上バイク等による利用者が多い箇所である。(図3・5参照)

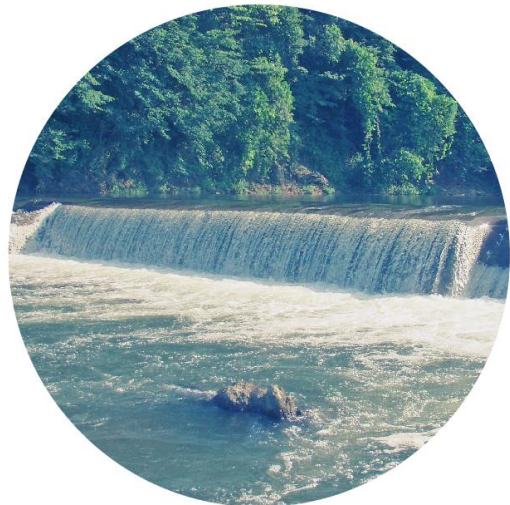
図 3・8 栃木県那須烏山市・那珂川水系荒川

図 3・8 は平成 26 年 7 月に NHK への取材協力の際に撮影した那珂川水系荒川の堰の写真である。この場所では平成 25 年 8 月に中学生が亡くなる事故が起きている。現地においては越流した流れによると思われる洗掘によって生じた 2m 以上の深みがあり、堰直下ではリサーキュレーションをはじめとする複雑な流れが発生していた。

このように堰や水制、橋脚、護床工、取水口をはじめとする河川工作物付近では複雑な流れ等が発生し、様々な危険が潜んでいる。

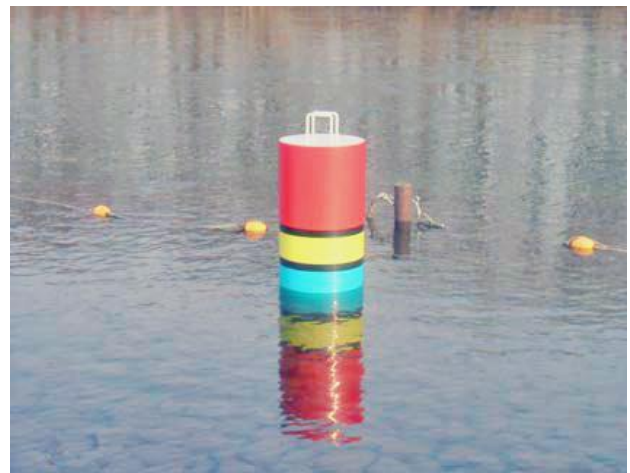
図4・1 水位標識設置事例
(河川水難事故防止対策事例集(平成22年)より)

広報・啓発活動において河川管理者や自治体等に望まれることは各種情報の提供、たとえば水位標識等による啓発や情報の周知等が考えられる。図4・1の設置事例のように、赤色が速やかに退避すべき水位であることが一目で分かる標識を設置したり、堰などへの立ち入りの規制や地域の実情や伝承に合わせた安全啓発等を行うことが有効である。
