河川財団ニュース
Newsletter from The River Foundation

No. **55**

台風19号による出水調査報告

令和元年台風19号による 出水調査報告

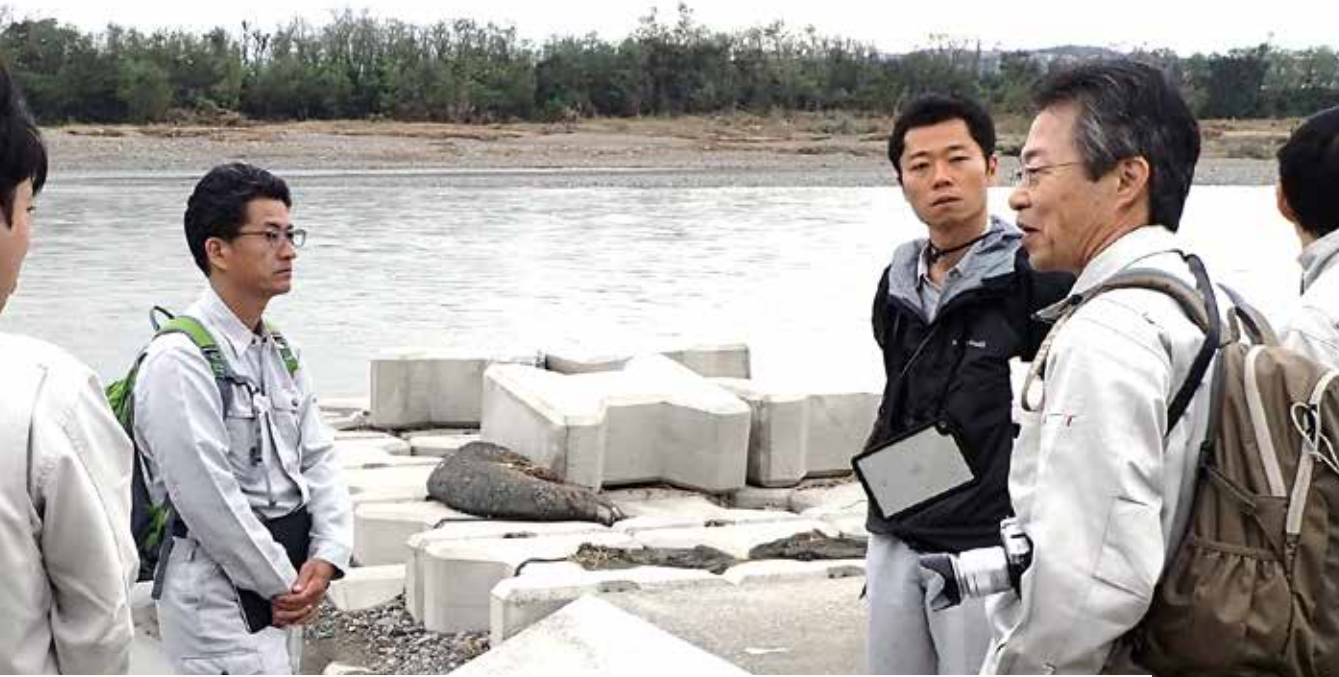
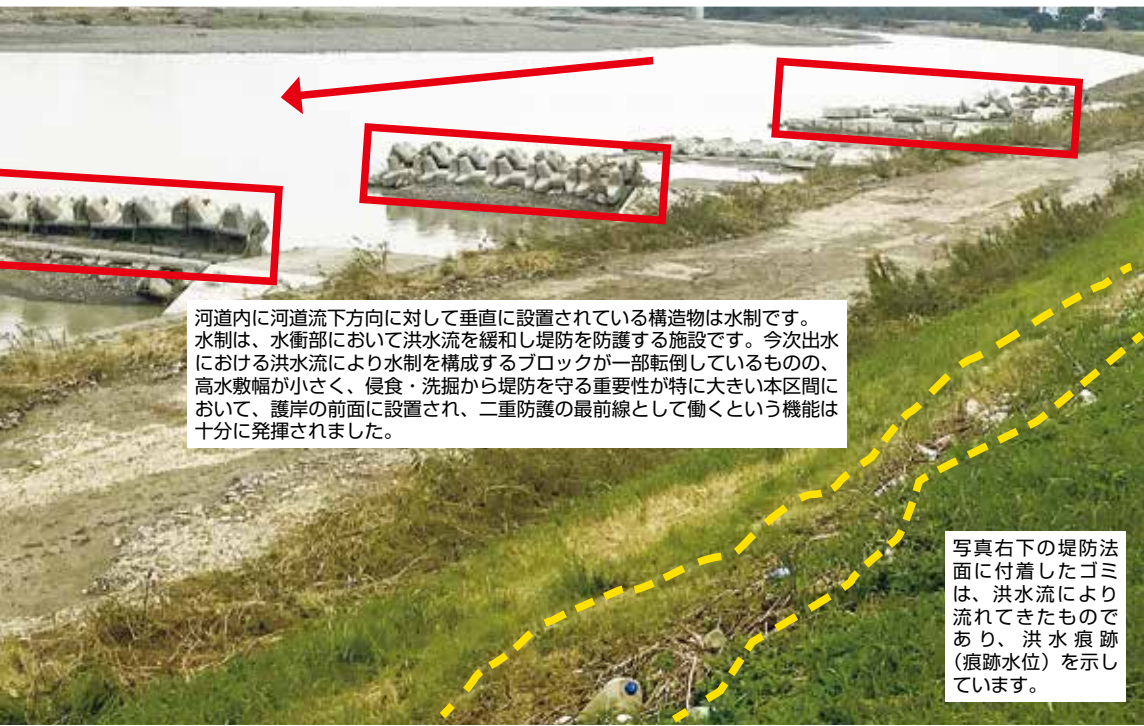
河道内に河道流下方向に対して垂直に設置されている構造物は水制です。水制は、水衝部において洪水流を緩和し堤防を防護する施設です。今次出水における洪水流により水制を構成するブロックが一部転倒しているものの、高水敷幅が小さく、侵食・洗掘から堤防を守る重要性が特に大きい本区間において、護岸の前面に設置され、二重防護の最前線として働くという機能は十分に発揮されました。

写真右下の堤防法面に付着したゴミは、洪水流により流れてきたものであり、洪水痕跡(痕跡水位)を示しています。

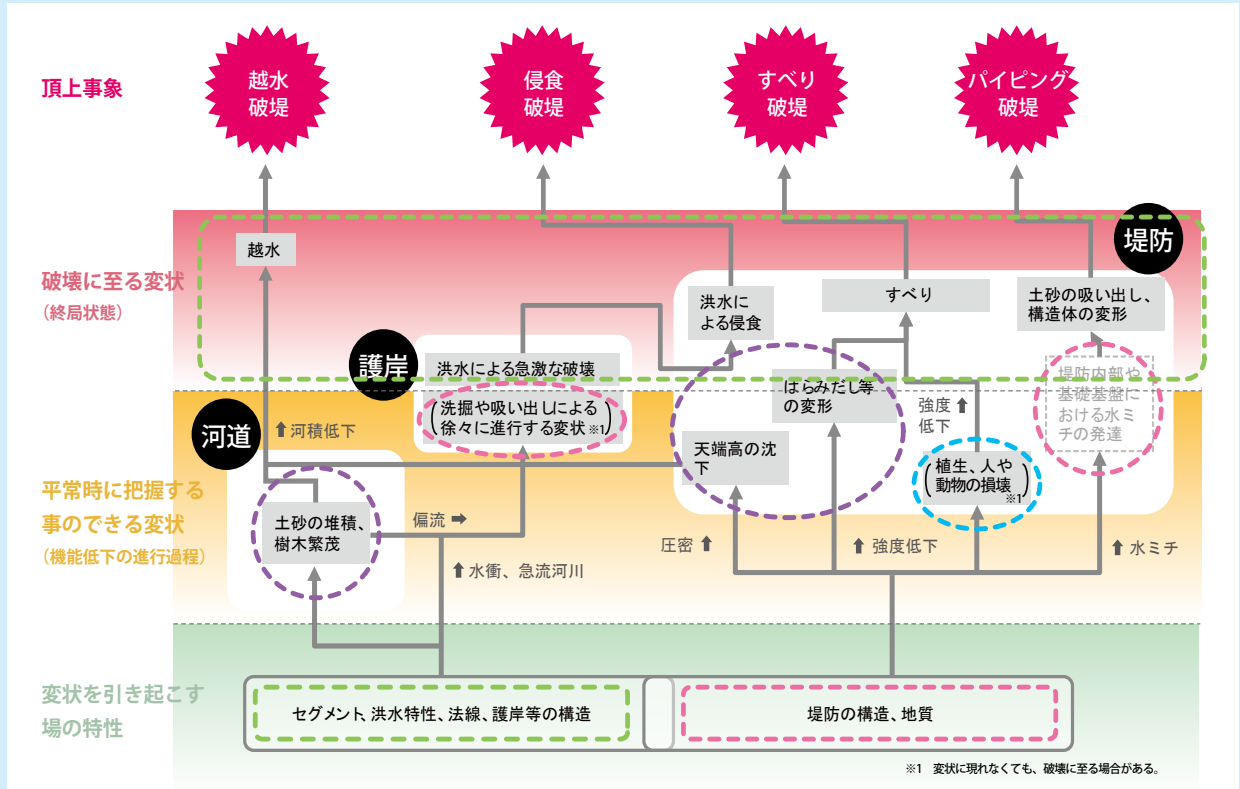
図1 堤防の破堤に関するFT図（フォールトツリー図）の例示

FT図とは、その発生が好ましくない事象（図1の例では破堤）を取り上げ、その事象を引き起こす要因を連鎖的に展開し、その因果関係として、発生要因（場の特性）、発生経路（機能低下の進行過程と終局状態）を図示したものです。FT図の研究は、現場で確認された変状に対して、変状の経時的变化を把握し、その深刻度のレベル（破堤の可能性）を判断しながら評価が行えることを目指し、実施してきたものです。

なお、図1に示したFT図は、FT図の事例として堤防の破堤に関して代表的な事象をモデル的に抽出したものです。

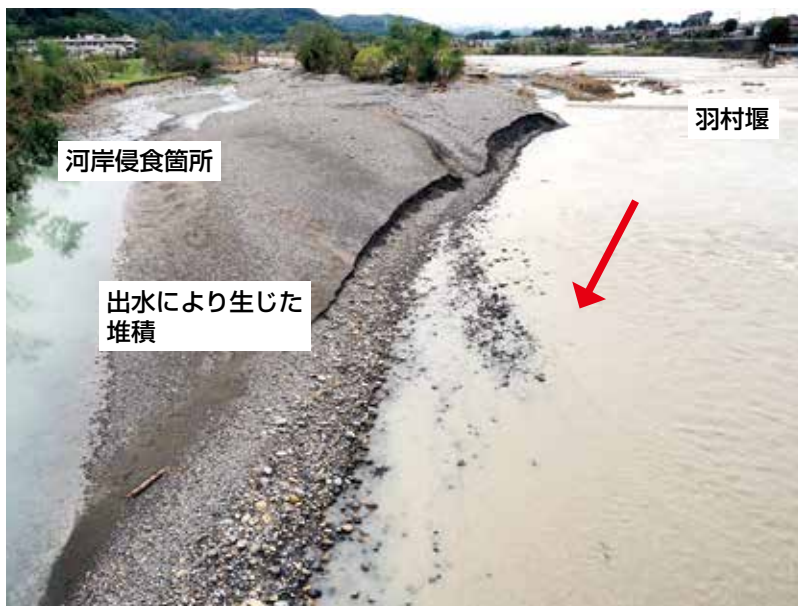
写真1 羽村堰下流河岸侵食（全景）

写真1に示すとおり、羽村堰では堰下流右岸側に河岸侵食が生じていました。河岸線から堤防法尻まではまだ約20m程度あり、確認された河岸侵食は堤防に侵食を生じさせるレベルではありませんでした。また、堰下流の河道中央部に堆積が生じていることが確認されました。なお、出水前においては、図2に示す航空写真より滞筋は左岸側であり、今回の洪水後、堆積したエリアをはさんで河道右岸側にも滞筋が形成されていることが現

当該箇所においては、羽村堰が河道を斜めに横断して設置されています。そのため、出水時、図2に示すとおり斜め堰により洪水流が当該箇所の河岸のほうに向かうことにより侵食が生じたと考えました。なお、斜め堰においては、堰による落差により流水が堰に対して垂直に流下し、流向が河道法線に対して斜めになることが生じます。

また、堰下流の河道中央部に発達した砂州の影響による偏流が河岸侵食を助長したことも考えられます。

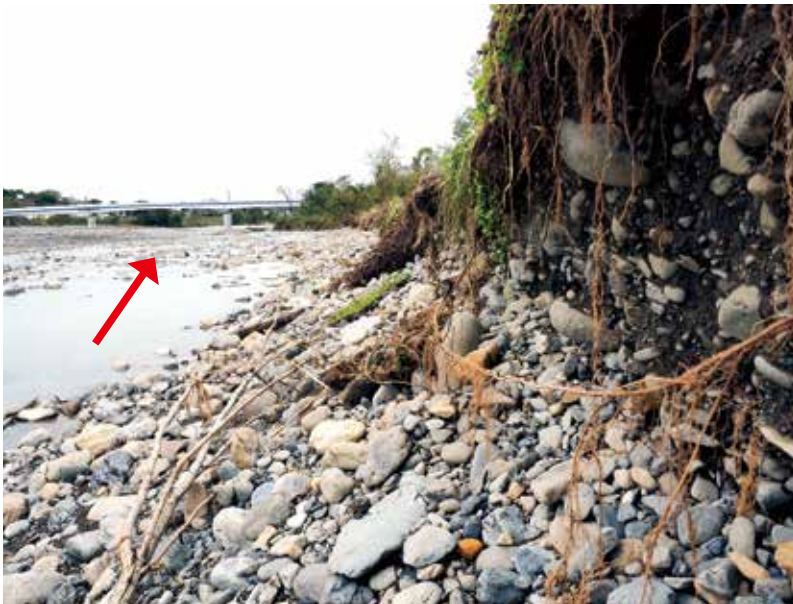
写真2 羽村堰下流河岸侵食（近景）

地において確認されました。河岸侵食部は、写真2に示すとおり、従来の知見と（「河道計画検討の手引き」など）同様に侵食部の上部はマトリックス材が粘着性の材料で占められていることから直に切り立ち、下部は河床の材料と同じ礫主体材料であり、安息角よりやや緩い角度の形状を成していることが確認されました。

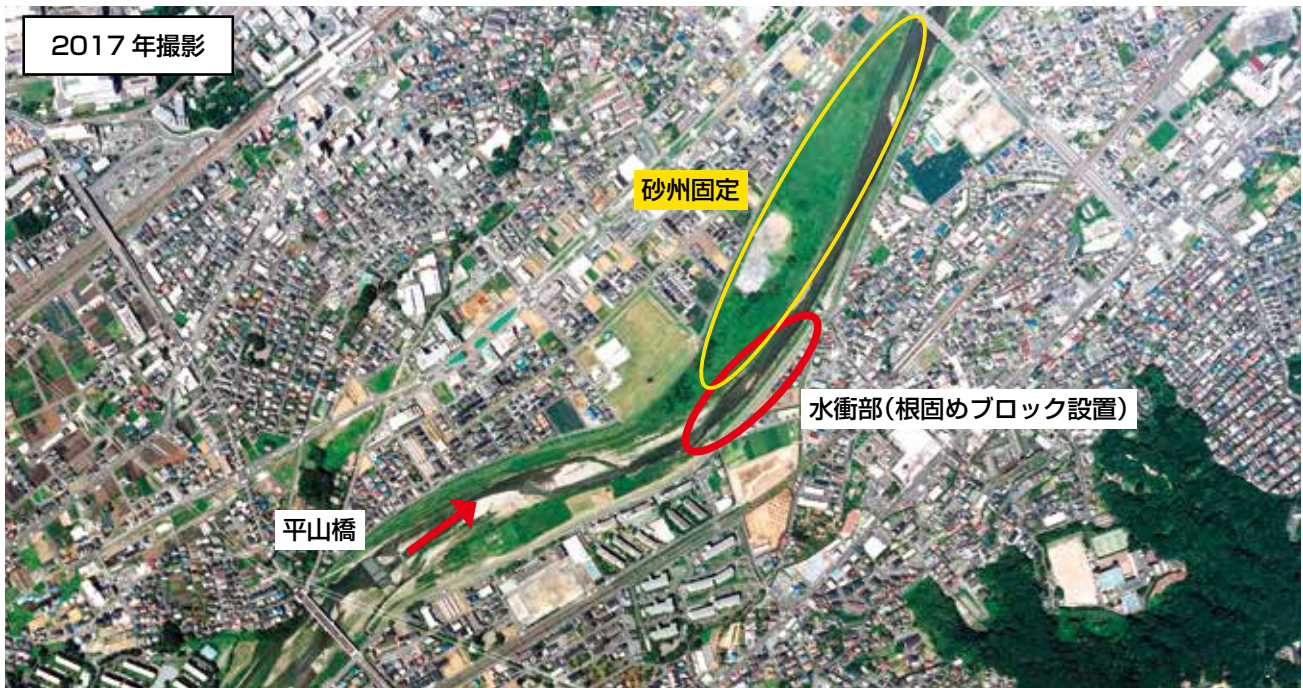
図3 浅川4.5k付近における河道の変遷 (地理院地図に加筆)

当該区間は、河床勾配が1/220程度であり、緩やかな湾曲区間になります。図3のとおり、当該区間は内岸側には固定砂州があり、滯筋は外岸側に位置し水衝部となっていました。そのため、外岸側の堤防には護岸が設置され、その前面に根固めブロックが敷設されていました。

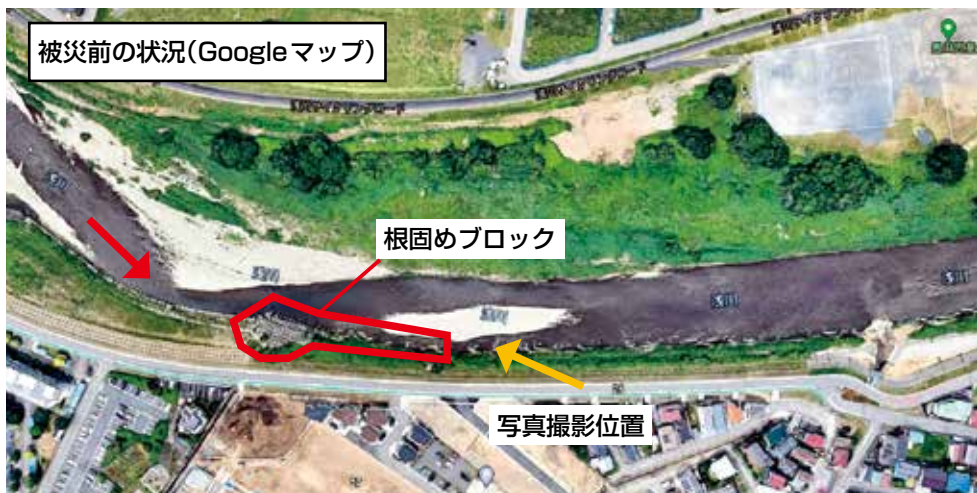
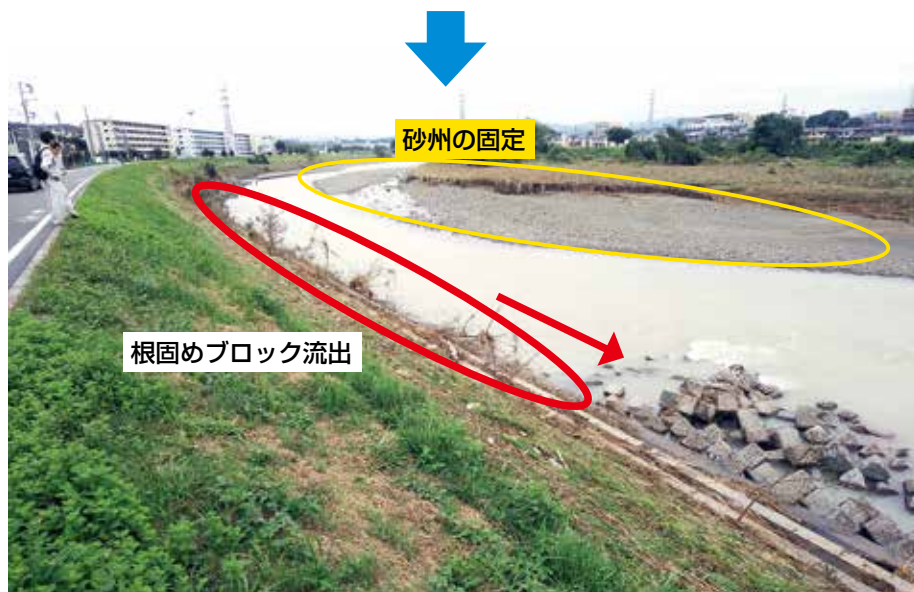
写真3 根固めブロック流出箇所 (浅川4.5k 付近)

現地調査の結果から、護岸前面に敷設されていた根固めブロックが流出し、下流側にブロックが散乱しているものと推定しました。（写真3参照）。

浅川は、河床勾配が急であり、当該区間では、内岸側に固定砂州があるため、出水時には流水が右岸の外岸側に向けて集中し、流速も大きくなっていったと考えられます。このため、流速が移動限界流速を上回り、堤防護岸前面に敷設された

根固めブロックが滑動・転動により流失、もしくは護岸前面の河床が洗掘されたことにより不安定な状態となり、根固めブロックが流失したと考えられます。

変状プロセスを踏まえつつ、平常時の点検評価をレベルアップさせるためには、河川研究セミナーにおいて議論されていたとおり、「根固工の機能は護岸を

守ることにあるため、護岸の前面に必要な平坦幅が確保されているか監視すること」が根固め工を監視するポイントになります。(↓令和元年度河川研究セミナー講演録P53、P81)。そのため、根固め工の敷設箇所(河道特性)、敷設年代、構造、平坦幅等の諸元をデータベータ化(見える化)するとともに、日常での点検における平坦幅の変化を経年的に把握・データベータ化し、すぐに使えるようにすることが考えられます。そして、それらから、所定の洪水を受けても護岸を防護する機能を保持するために必要な平坦幅があるか、などの分析・評価につなげて行くこととなります。

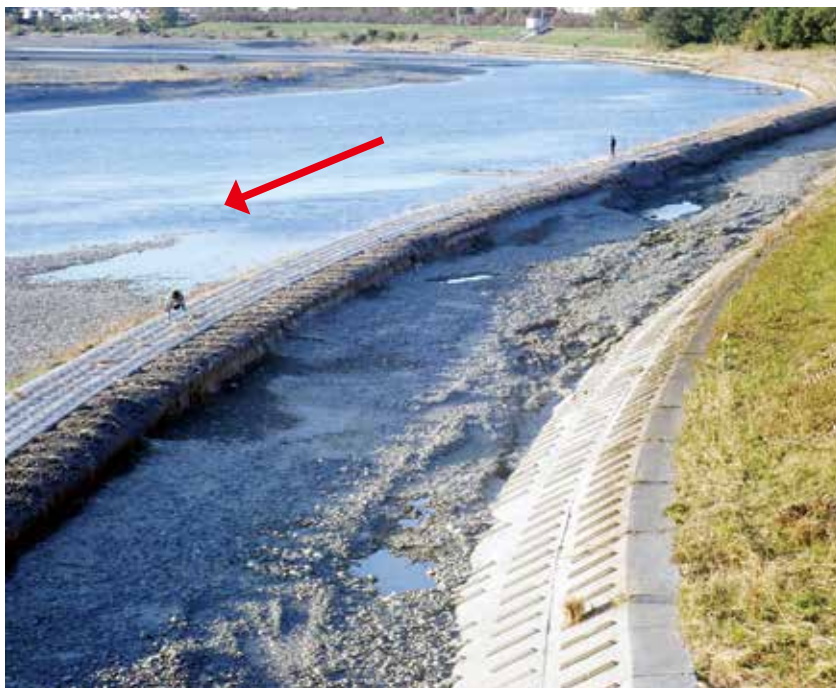
写真4 湾曲区間内湾側高水敷の洗掘(多摩川23.3k付近)

多摩川の二ヶ領宿河原堰上流(23・3k付近)では、湾曲内岸側(左岸)で高水敷の洗掘が発生しました(写真4参照)。2019年11月15日撮影)。当該箇所は、湾曲の外岸側から次の湾曲の内岸側に変化する箇所であり(図4参照)、自由渦による割増しによる流速が速くなる箇所になります(図5参照)。当該箇所では、内岸側にも高水護岸が設置されており、本事象への対応がしっかりとできてい

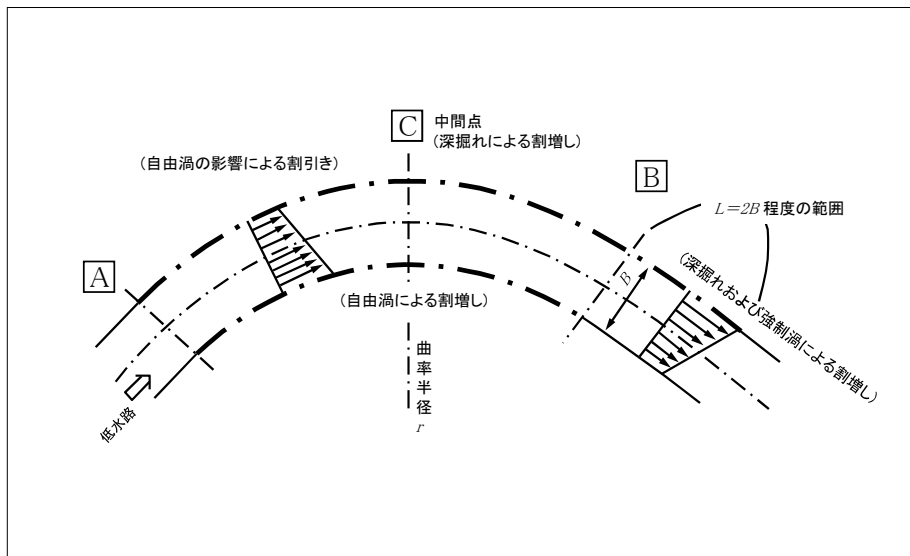
図5 湾曲区間における水面付近の流速の関係（出典：護岸の力学設計法（財）国土技術研究センター編）

一般的に湾曲部では、外岸側下流端に生じる強制渦により流速が断面平均流速に対して速くなることが知られていますが、この洗掘は、図5に示すように湾曲入り口に生じる自由渦によって内岸側でも流速が大きくなることに留意しておいた方が良くと気づかせる事例と言えるでしょう。

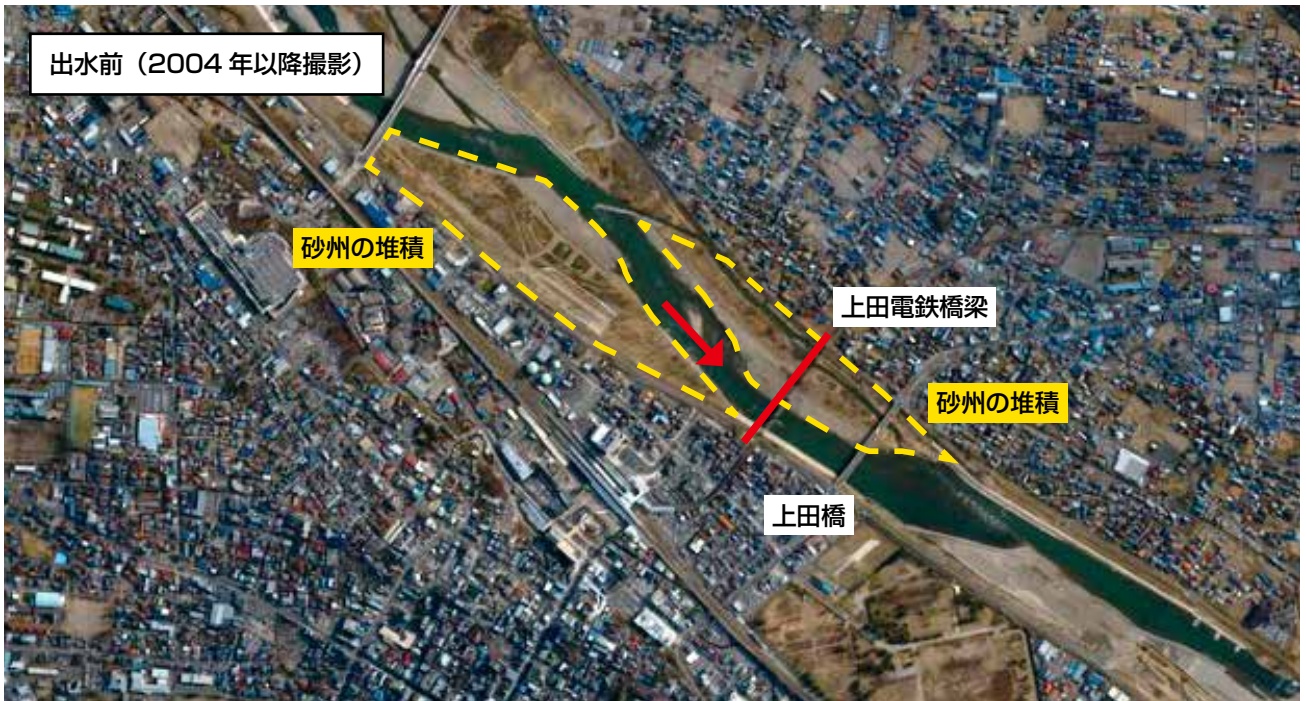
図6 千曲川103.0k ~ 104.0kにおける出水前の空中写真（国土地理院地図に加筆）

また、図6、図7に出水前と出水中に撮影された空中写真を示します。図6に示すとおり、出水前は、上田電鉄橋梁付近の左岸側に砂州が堆積し、その上流では右岸側に砂州が堆積し、交互砂州状になっていたことが分かります。一方、図7に示した出水中の空中写真からは、上記の砂州が両方とも侵食され、全体として単断面状になり、その中に比較的低い多列砂州が形成されているような状態が確認できます。なお、この空中写真は、ピーク後よりかなり水位が下がった状態で撮影されたものと想定されます。

州状に存在していた左右の砂州が無くなり、流水の集中が左岸沿いに変化したと推定されます。(図6図7参照)これにより、左岸側が水衝部となり、写真6で示すように木工沈床の低水路側の際(きわ)が洗堀され、それに伴い木工沈床に変状・流出が発生したと推察されます。さらに洗堀が進み、木工沈床の護岸側の際の平坦幅が無くなり、木工沈床が流出することにより、護岸基礎部が欠損し、空石張護岸工が流出したと推察されます。このような護岸の流出が広範囲に拡がり、橋台にも侵食・洗堀が発生し、最終的に落橋につながったものと推察されます。

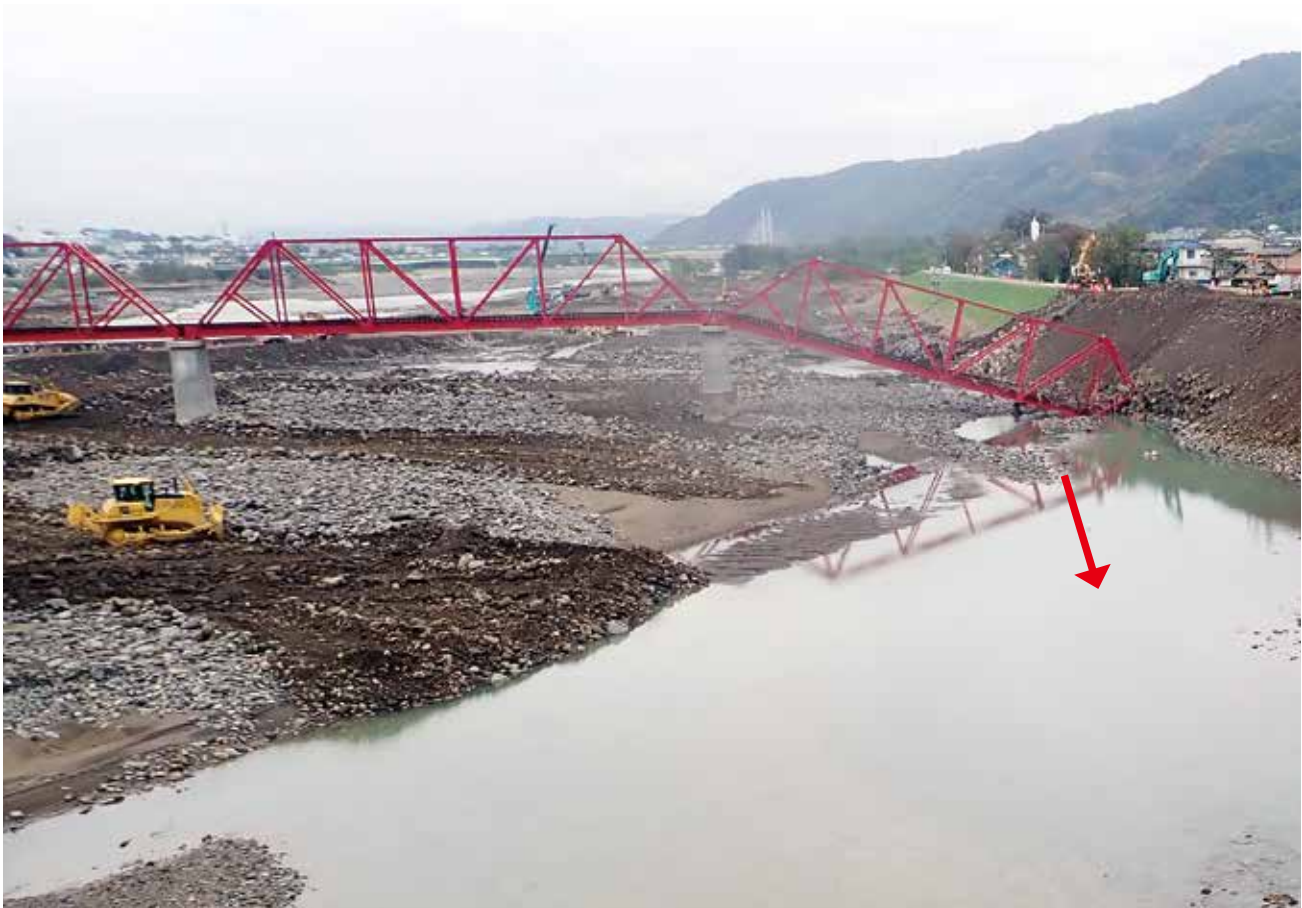
写真5 上田橋より上田電鉄橋梁被災箇所全景望む

示します。写真5は、上田橋より上流方向を望み、上田電鉄橋梁を撮影したものです。写真5に示すとおり、左岸側の堤防の欠損により、橋桁が1径間分落下しています。写真6は、左岸から低水路に降り立って、左岸側を望み、堤防欠損箇所を撮影したものです。写真6に示すとおり、堤防欠損箇所において、河床洗堀、木工沈床の破壊、堤防護岸の破壊を確認しました。河床洗堀は、被災前の木工沈床の設置高より3m程度洗堀を受けたと推測されます。堤防護岸は、基礎部から順に空石が抜け出し、流出している状況を確認しました。
