## 河川基金助成事業

「佐波川沿いの近年の土砂・水災害発生箇所と  
遺跡分布の位置関係からみた旧集落立地選定条件  
と先人の防災意識」

山口大学大学院創成科学研究科  
教授 鈴木 素之

平成 30 年度

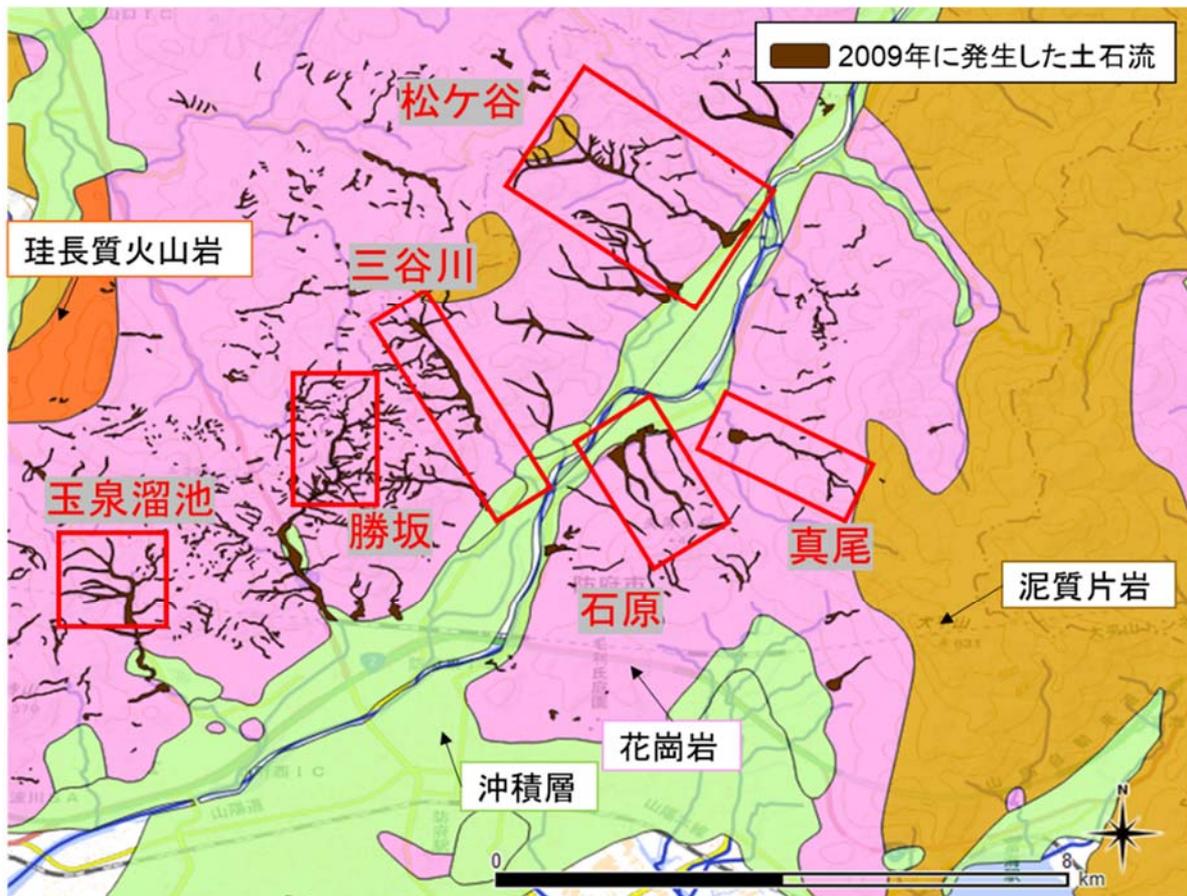
図 2.1 2009年7月21日に発生した防府地域の土石流発生分布  
(図中のデータは文献2)、7)、8)を引用した)

2009年7月21日、山口県防府市を中心に各地で多数の崩壊と大規模な土石流が発生し（図2.1）、山口県内で22人の死者が生じた<sup>1)</sup>。崩壊箇所数は航空写真と現場踏査によって確認されただけでも670箇所を超えた<sup>2)</sup>。防府市では観測史上最多となる275mmの24時間雨量を記録し、水の侵食に弱い風化した花崗岩とその残積土であるまさ土が分布していることから、崩壊の発生には記録的豪雨に加えて土質および地質的な要因が関与したものと考えられる<sup>3)~5)</sup>。防府市では1993年8月2日の集中豪雨においても複数箇所では崩壊が発生した。このことから、防府市は土砂災害の発生頻度の高い地域であるといえ、過去何度も土砂災害が繰り返し発生していたと推測される。今回の土石流災害では防府市の真尾、石原、勝坂、奈美の4地区で被害がとくに大きかった。

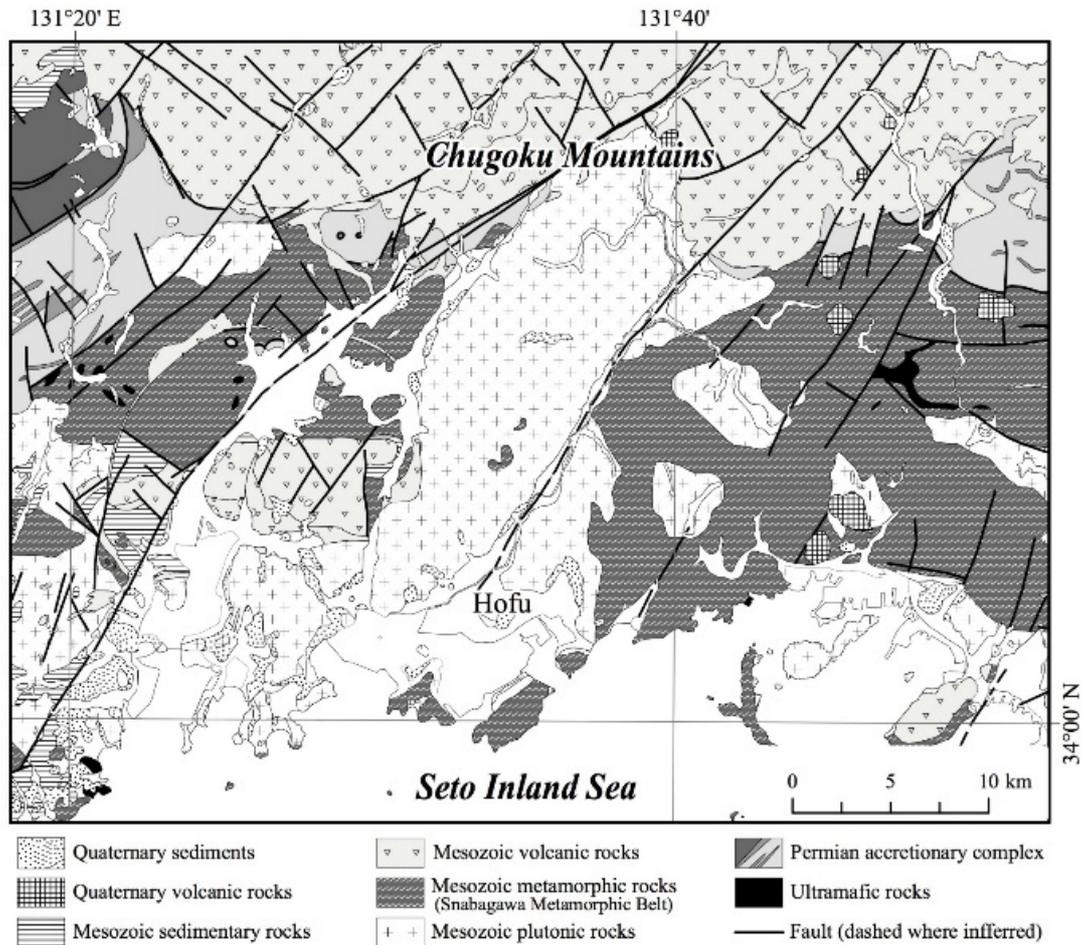
図 2.2 防府地域および周辺の地質図

図 2.2 に土砂災害が発生した防府地域とその周辺の地質図を示す。防府市の周辺には白亜紀後期の防府花崗岩帯が分布する。本岩体は、岩相によって、粗粒黒雲母花崗岩、中粒黒雲母花崗岩、花崗閃緑岩に分類される。このうち、佐波川の北西側では中粒黒雲母花崗岩とその上部に粗粒黒雲母花崗岩が分布する。一方、佐波川の南東側では中粒黒雲母花崗岩とその上部に花崗閃緑岩が分布し、特に土石流は粗粒黒雲母花崗岩の分布域に多く発生しているとされる<sup>5)</sup>。

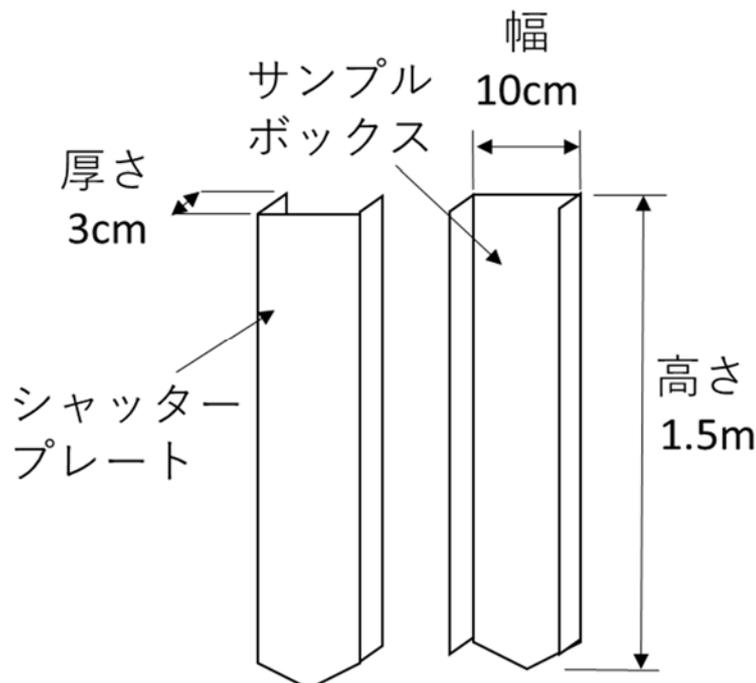
図 3.1 ジオスライサー装置

図 3.1 に模式的に示すジオスライサーは、サンプルボックスとシャッタープレートから成り、地層抜き取り調査に用いる装置である。図 3.2 のイメージ図に示すように、洪水または土石流によって堆積した地盤に対して、ジオスライサーを用いて地層を抜き取ることができる。作業手順はサンプルボックス、シャッタープレートの順にバイブレーターで地中に貫入し（写真 3.1）、三脚とチェーンブロックを用いて地中から引き揚げて土を採取する（写真 3.2）。

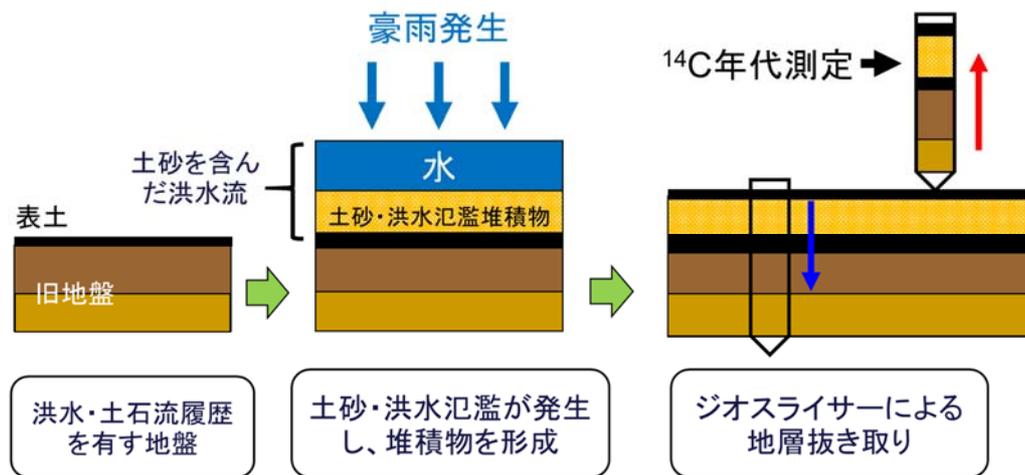
図 3.2 ジオスライサー作業のイメージ図

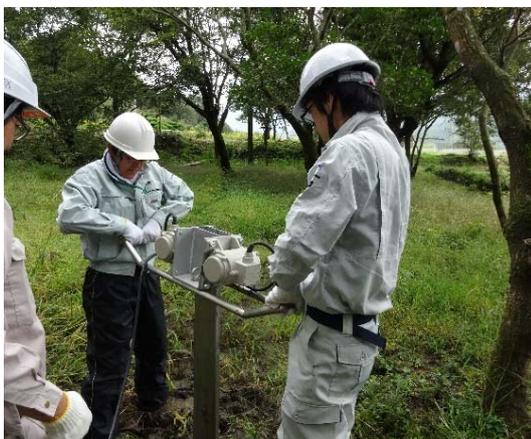
写真 3.1 バイブレーターによる打ち込み

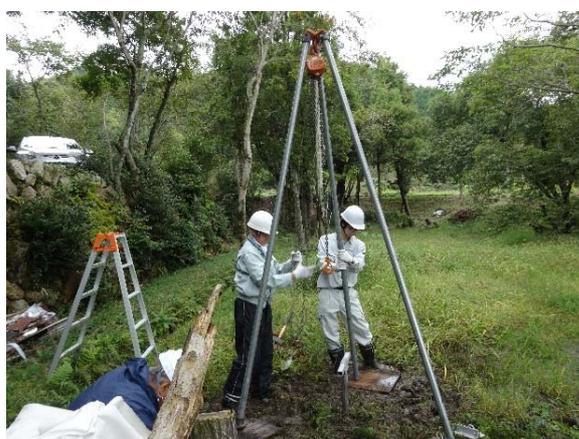
写真 3.2 サンプルボックスの引き揚げ

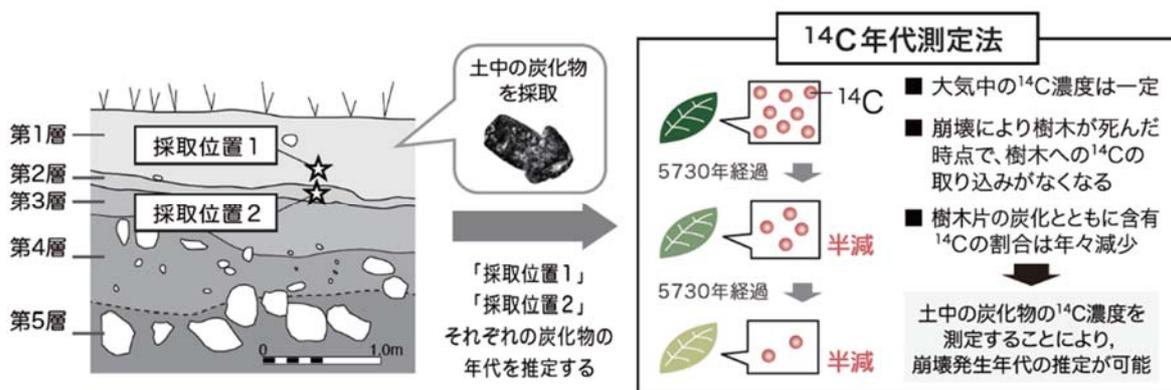
図 3.3 放射性炭素年代測定 (AMS 法) による土石流堆積物の形成年代の測定

崩壊土砂に巻き込まれた樹木片の炭化物に対しては主として  $^{14}\text{C}$  年代測定が用いられ、崩壊・土石流の発生頻度の推定・検討がなされている。 $^{14}\text{C}$  年代測定の精度は最近の研究の進展により土数十年のレベルまで向上している。図 3.3 は  $^{14}\text{C}$  法の原理を模式的に示したものである。生物が大気から  $^{14}\text{C}$  の取り込みをやめた時点から体内の  $^{14}\text{C}$  は 5,730 年の半減期で減少していくので、現在の炭化物の  $^{14}\text{C}$  濃度比から樹木等が呼吸を停止した、すなわち樹木が土石流に巻き込まれた年代を決定することができる。

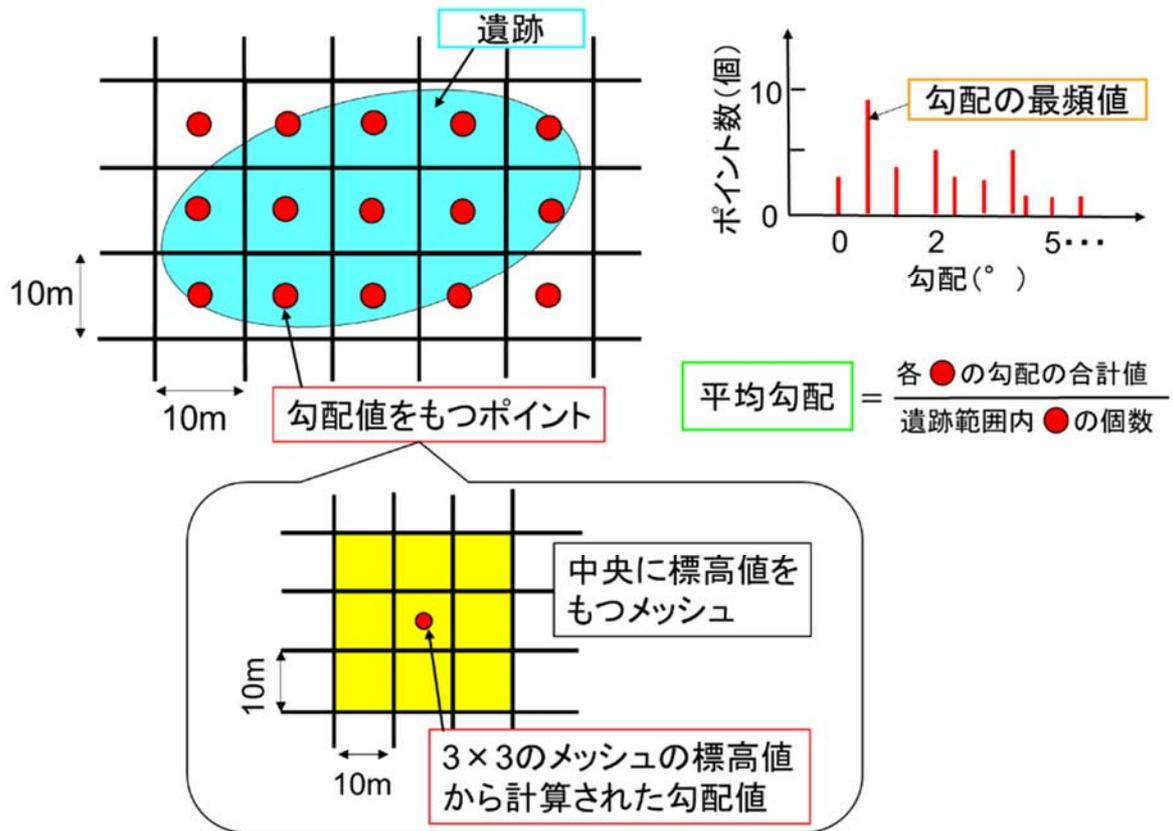
図 3.4 遺跡内の勾配計算イメージ図

- (2) 遺跡内の面積を求める際には、遺跡分布の属性テーブルからフィールド計算機を開き、各遺跡の面積を算出した。勾配を求める際には、遺跡分布と傾斜図に対して「地域統計」機能を用いて、遺跡範囲内の勾配の平均値と最頻値算出した。図3.4に示すように、勾配値は3×3のメッシュの中心に標高値から算出された値であり、遺跡範囲内で最も多い値を勾配の最頻値、平均値を平均勾配としている。

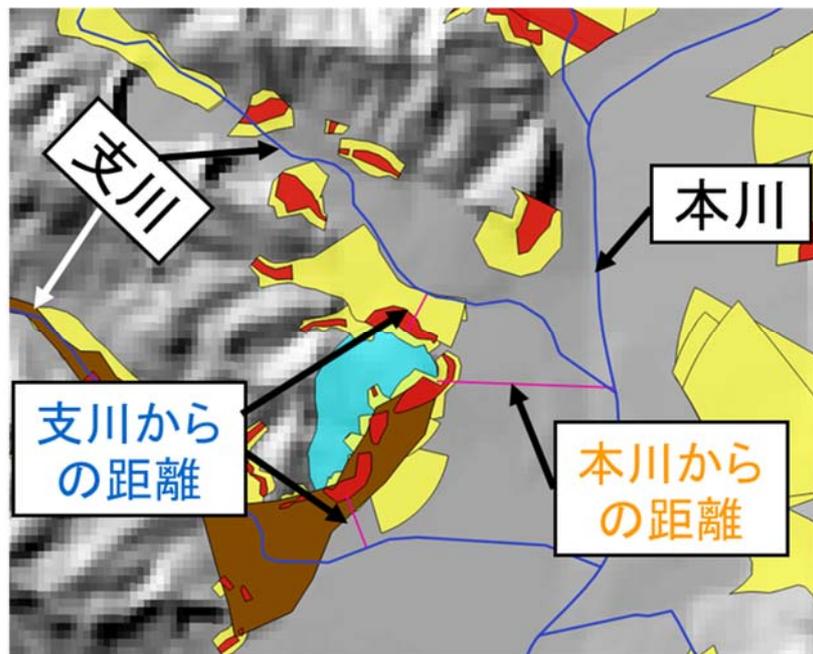
図 3.5 河川から遺跡境界まで引いた直線の例 (図中のデータは文献 2)、9)-12) を引用した)

- (3) 現河川と遺跡との位置関係を調べるために、まず国土交通省が公開する「国土数値情報ダウンロードサービス」からダウンロードした河川データ<sup>11)</sup>をGIS上に展開し、図3.5に示すように本川または支川から遺跡の境界までの最短距離を直線で引き、その長さを算出した。なお、河川が遺跡内を通過している場合には、その距離を0mとした。

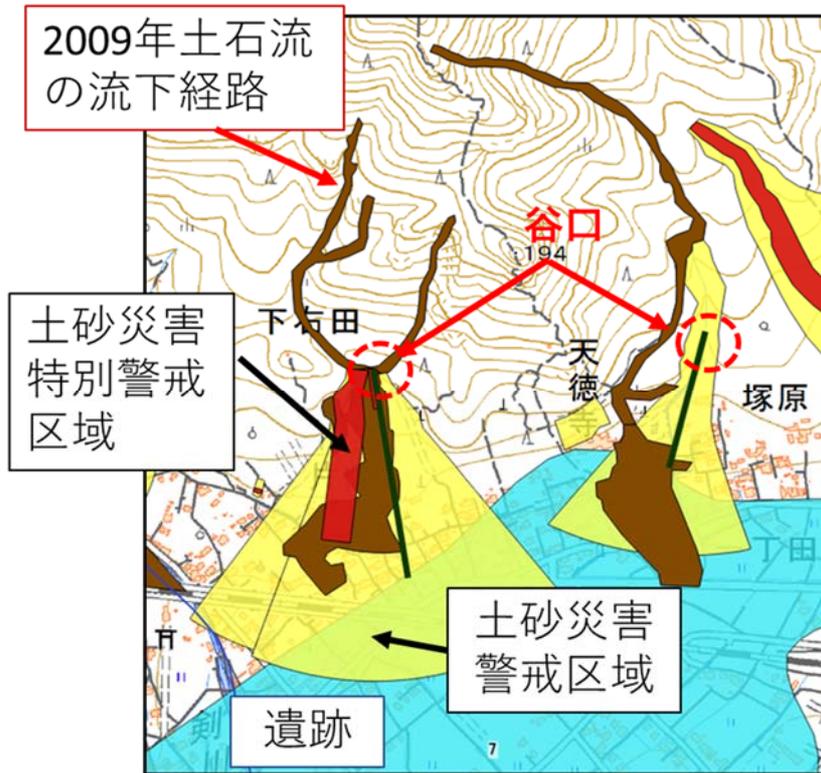
図 3.6 谷口から遺跡境界まで引いた直線の例（図中のデータは文献 2)、9)、10)、12) を引用した)

- (4) 土石流発生溪流と遺跡との位置関係を調べるために、河川データと同様にダウンロードした土砂災害警戒区域データ<sup>12)</sup>と、阪口らが報告する2009年の土石流発生箇所<sup>2)</sup>データおよび標準地図をGIS上に展開して、図3.6に示すように土砂災害警戒区域または崩壊溪流に対して標準地図の等高線か谷線が引けなくなる地点を谷口とし、谷口から流下方向にある遺跡までの最短距離を直線で引き、その長さを算出した。また、周辺に警戒区域または崩壊箇所のいずれもない場合は、周辺の最も近い位置にある谷口からの距離を算出した。

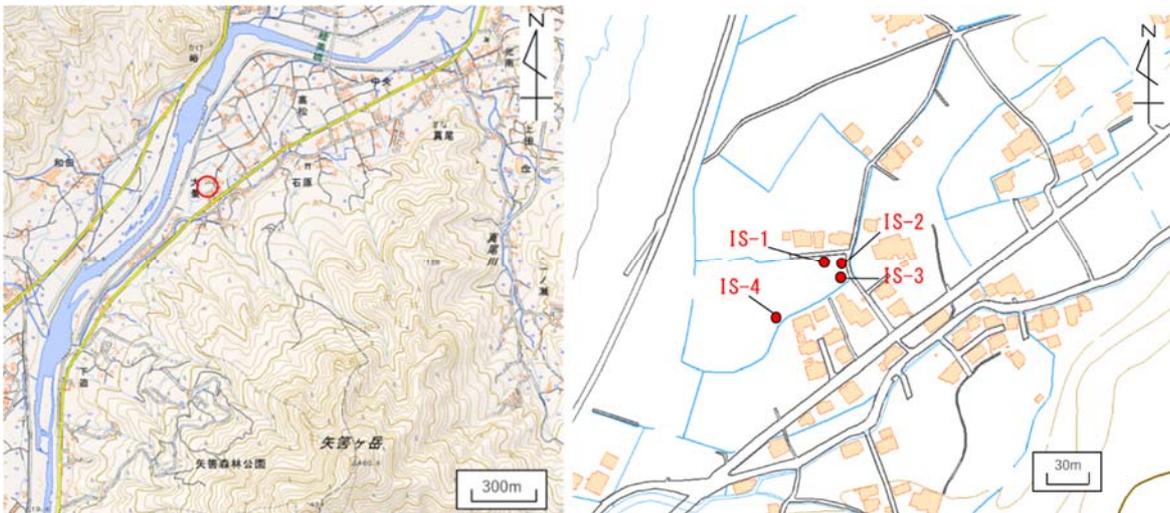
図 4.1 石原地区における GS 引抜き箇所

これまでの研究では、佐波川左岸の石原地区で発生した二つの土石流をそれぞれ石原 A および石原 B と命名している。図 4.1 に石原地区の佐波川付近の平垣地における現地調査箇所を示しており、ジオスライサーによる地層採取を 4 箇所 (IS-1~4 と命名) で行った。図 4.2 に IS-1~4 で採取した試料の地層構成を示している。また、地層の形成年代を調べるために試料から炭化物を採取し、写真中に年代測定用試料の採取位置を示した。これらの地層プロフィールをみると、地表面からの深さ (GL-) 0.4m~0.5m 以深に砂層とシルト層が認められ、粒径や粒子形状の観察から佐波川の氾濫によって運搬・堆積したものであると考えられる。また、IS-1 には 0.3~0.5m に土石流堆積物が見られた。申請者らの先行研究によると、今回の調査箇所よりも山側のある箇所でも土石流堆積物と洪水性堆積物の互層が確認されていることから、IS-1 は過去に石原地区で発生した土石流の最大到達点の一つの可能性はある。なお、採取した炭化物 IS-1、IS-3、IS-4 に対する  $^{14}\text{C}$  年代測定結果は図 4.2 に示し、後掲の年表にまとめている。IS-1 の GL-0.35m と IS-3 の GL-0.69m で採取した試料はそれぞれ土石流と河川堆積物から採取したものである。これら以外の試料は紀元前 (BC) の年代範囲を示した。得られた年代測定結果を後掲の土石流発生年表に追加し、『山口縣災異誌』<sup>16)</sup> および『防府市史』<sup>17)</sup> と照合したところ、IS-1 の 1165-1251 年は 1230 年の大雨・暴風記録に対応する土石流の可能性はある。

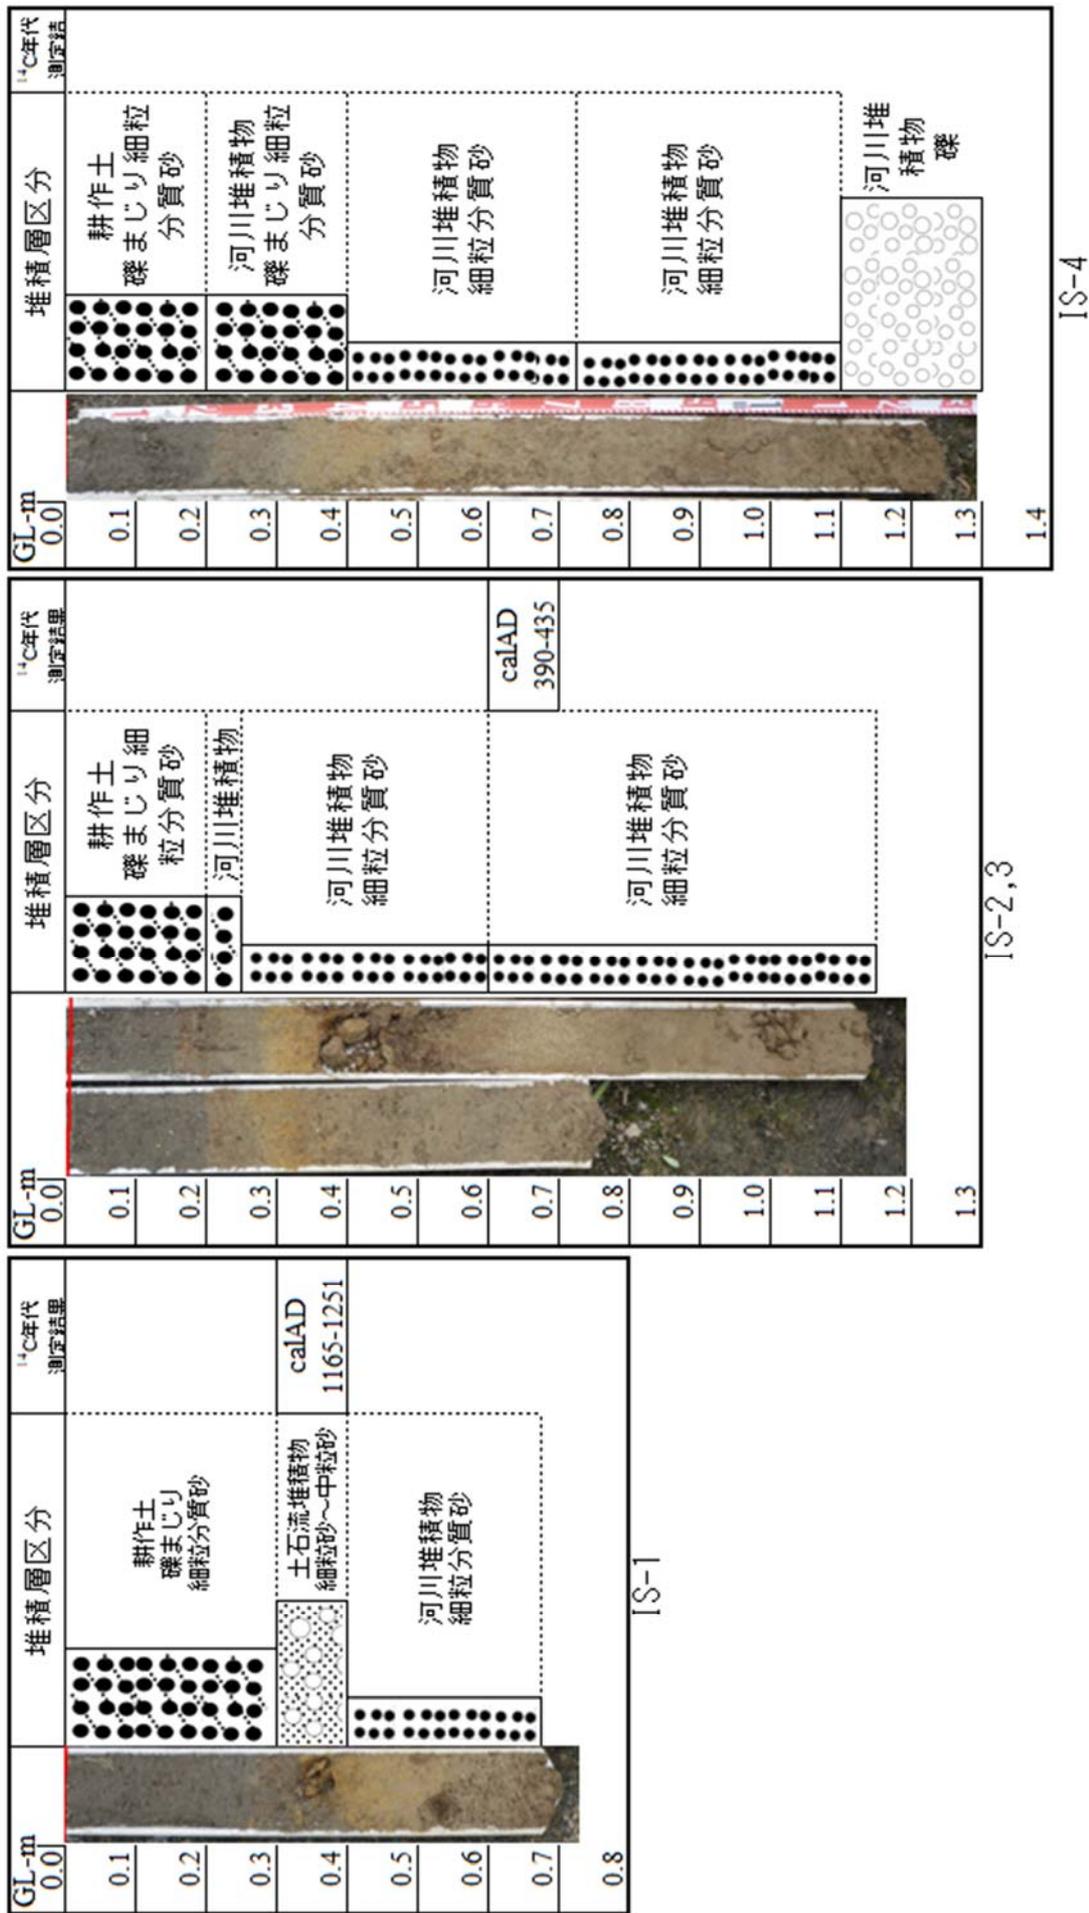
図 4.2 石原地区のジオスライサーによる採取試料の柱状図

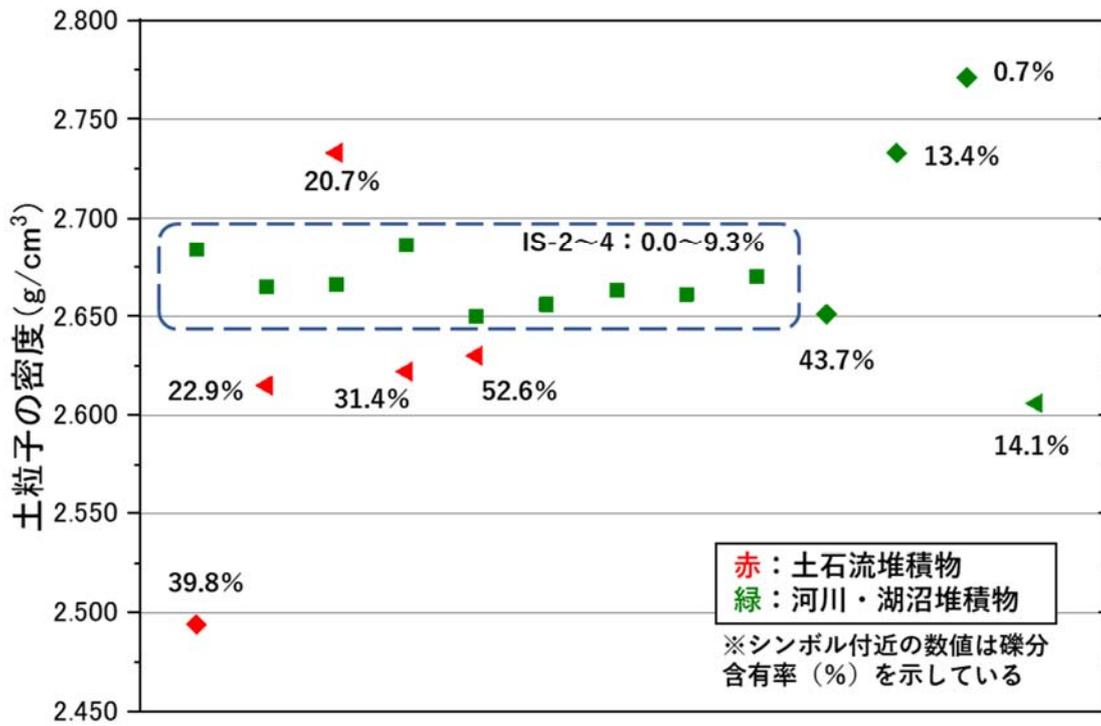
図 4.3 各調査箇所における密度試験結果  
(IS-2~IS-4 以外のデータは文献 20) を引用した)

表 4.1 に IS-2～IS-4 における物理試験結果を示す。採取した全ての土試料の自然含水比が約 20%であり、土粒子の密度が  $2.6\sim 2.7\text{g/cm}^3$  の間にあること、礫分含有率が 10%を超える試料は無かったことから、調査箇所は砂質土が堆積して形成されたことが分かる。一方、図 4.3 に示した石原地区の密度試験結果をみると、松原ら<sup>20)</sup>が報告した石原地区のデータに関しては、礫分含有率と密度との間に相関関係は見られなかった。

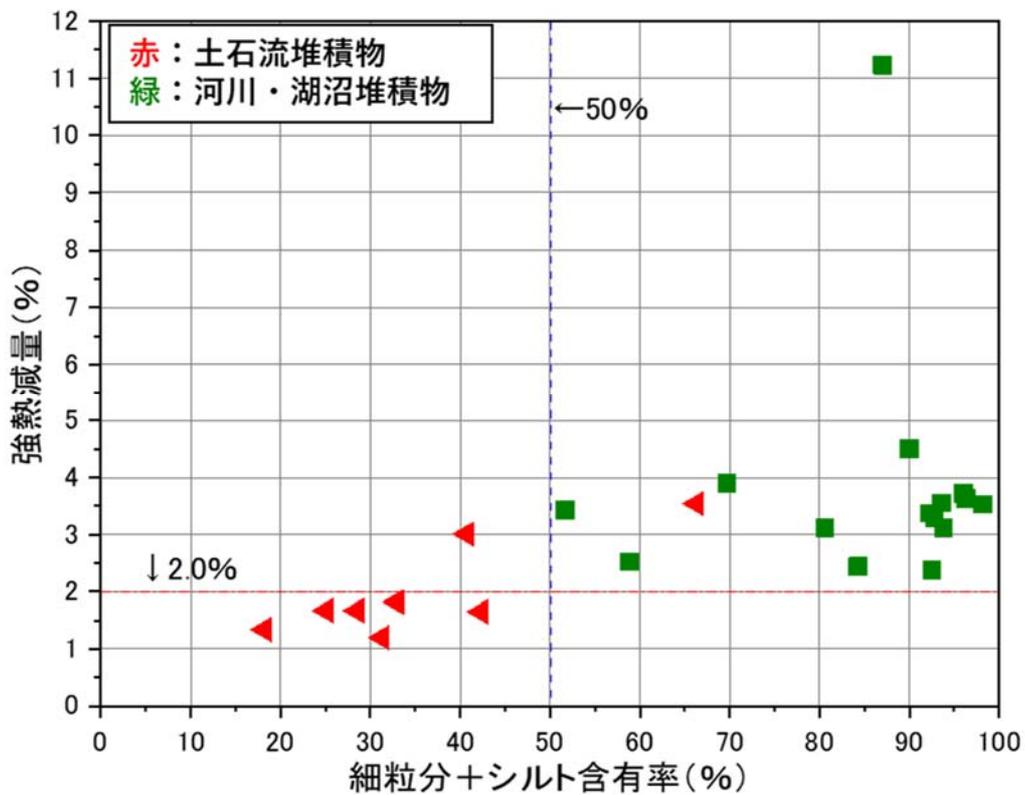
図 4.4 各調査箇所における強熱減量試験結果  
(IS-2~IS-4 以外のデータは文献 20) を引用した)

図 4.4 に示すように、防府市の土石流堆積物と河川・湖沼堆積物を比べると、強熱減量と細粒分含有率の分布域に一部例外はあるものの、強熱減量値では 2%を境に、細粒分+シルト含有率では 50%を境に土石流堆積物と河川・湖沼堆積物を明確に区分することができる<sup>21)</sup>。強熱減量値は風化の程度を表す指標であり、地山の場合には一般的には一般的に風化が進行すると強熱減量が進行すると言われている<sup>22)</sup>。鈴鹿ら<sup>23)</sup>は中国山地のまさ土斜面から深度別に採取した試料の強熱減量値が 1.0～6.9%と地表に近づくにしたがって高い値になることを報告している。また、有機質土を多量に含有する堆積物でもその値は大きくなる傾向が見られる。防府市に限ってみると、土石流堆積物の強熱減量値は 1.2～2.0%の範囲となっており、河川・湖沼堆積物は 2.0%以上となる。これは土石流堆積物に比べて河川・湖沼堆積物に有機物等の含水物質を多く含むためと考えられている。

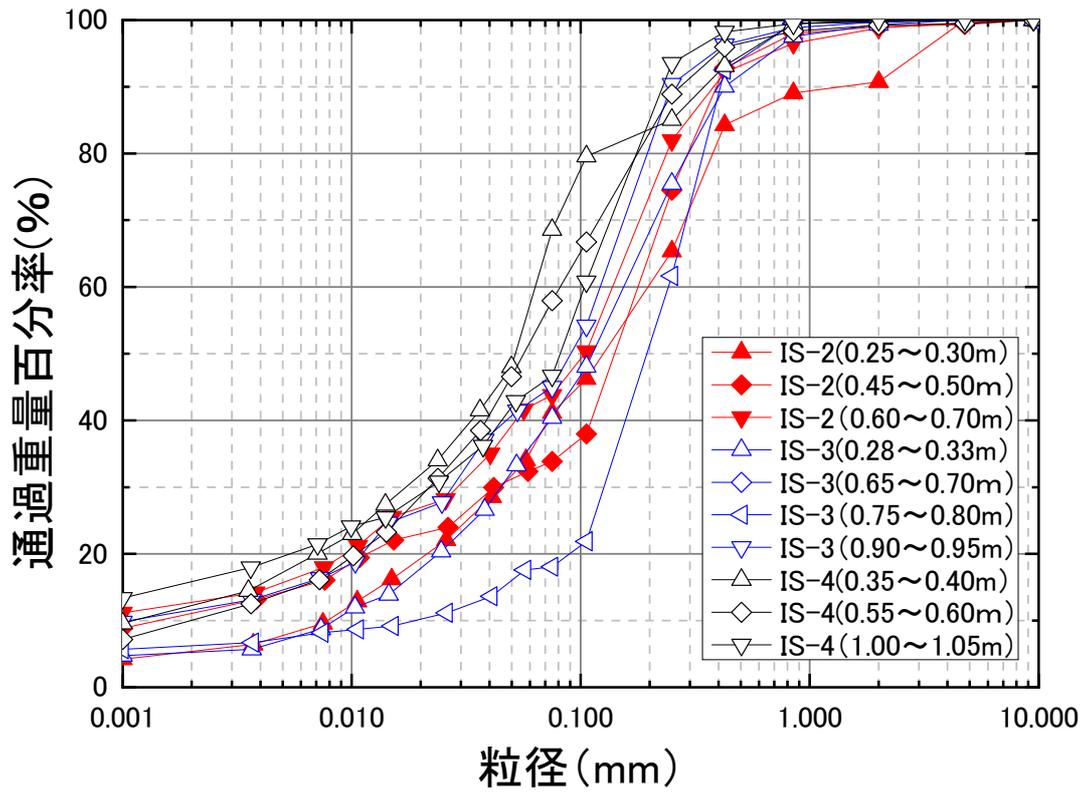
図 4.5 IS-2~IS-4 における深度別試料の粒径加積曲線

図 4.5 に IS-2～IS-4 地点から採取した土試料の粒径加積曲線を示す。これは地表面を GL-0.0m とした各採取地点における深度別の粒度試験結果を示しており、凡例の ( ) 内にある数字はその深度の範囲を表している。IS-2～IS-4 の採取試料を比較すると、IS-4 で採取した試料の粒径は小さい土粒子を多く含んでおり、IS-2 と IS-3 は同じような粒径の土粒子で構成されていることが分かる。IS-4 は IS-2 および IS-3 に比べて河川に近いことから、河川氾濫によって IS-4 地点から IS-2 地点に向かって土砂が運ばれたのだと考えられる。ここで、IS-3 の試料を深度別にみても、地表から 0.75～0.80m の試料が上下層の試料と比べて大きい粒径の土粒子で構成されていることが分かる。このことから、深度 0.80m 以深の河川堆積物は 390 年～435 年よりも以前に発生した河川氾濫によって堆積したものだと考えられる。

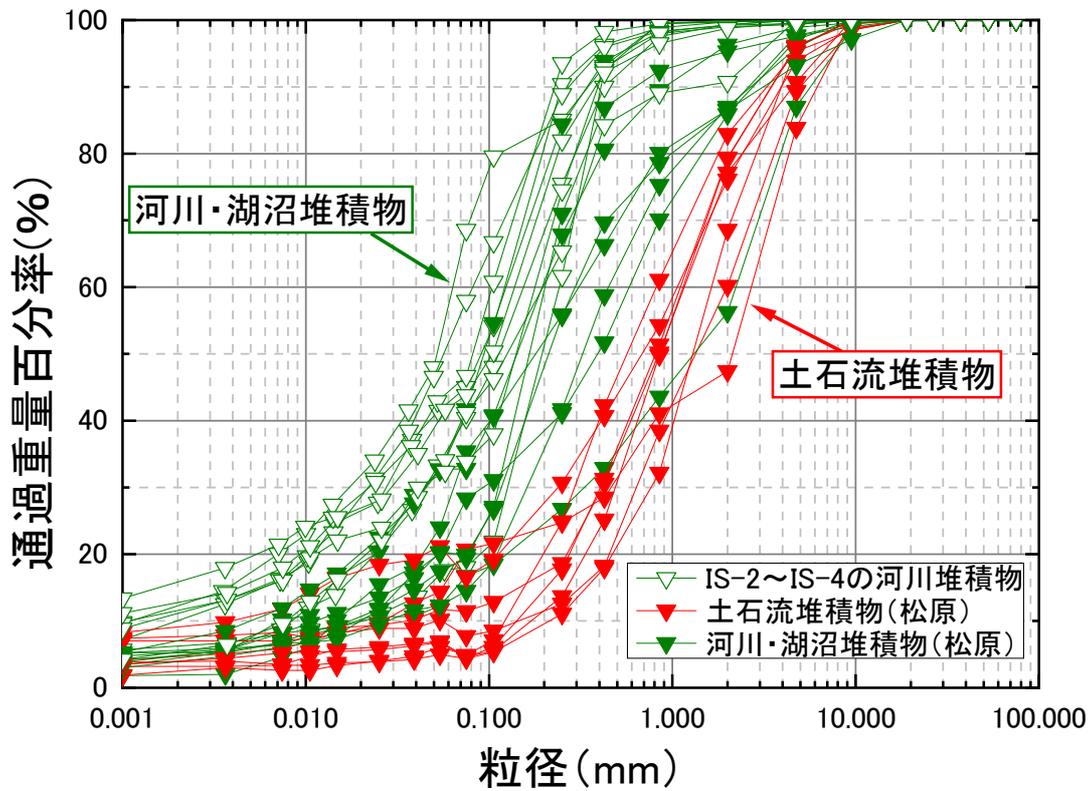
図 4.6 石原地区の土石流および河川・湖沼堆積物の粒径加積曲線  
 (図中の(松原)のデータは文献 20)より引用した)

図 4.6 に石原地区の土石流および河川・湖沼堆積物の粒径加積曲線を示す。石原地区の土石流および河川・湖沼堆積物の粒度特性を比較するために、松原ら<sup>20)</sup>が報告している石原地区のデータを用いた。赤は土石流堆積、緑は河川・湖沼堆積物から採取した試料を示している。図 4.6 からわかるように、河川・湖沼堆積物の方が分布する粒度の範囲が狭く、粒径加積曲線が全体として土石流堆積物よりも左側にシフトしている。また、細粒分含有率に明白な違いが見られ、河川・湖沼堆積物の方が土石流堆積物の方が大きい値を示しており、粘土分やシルト分に富んでいることが分かる。

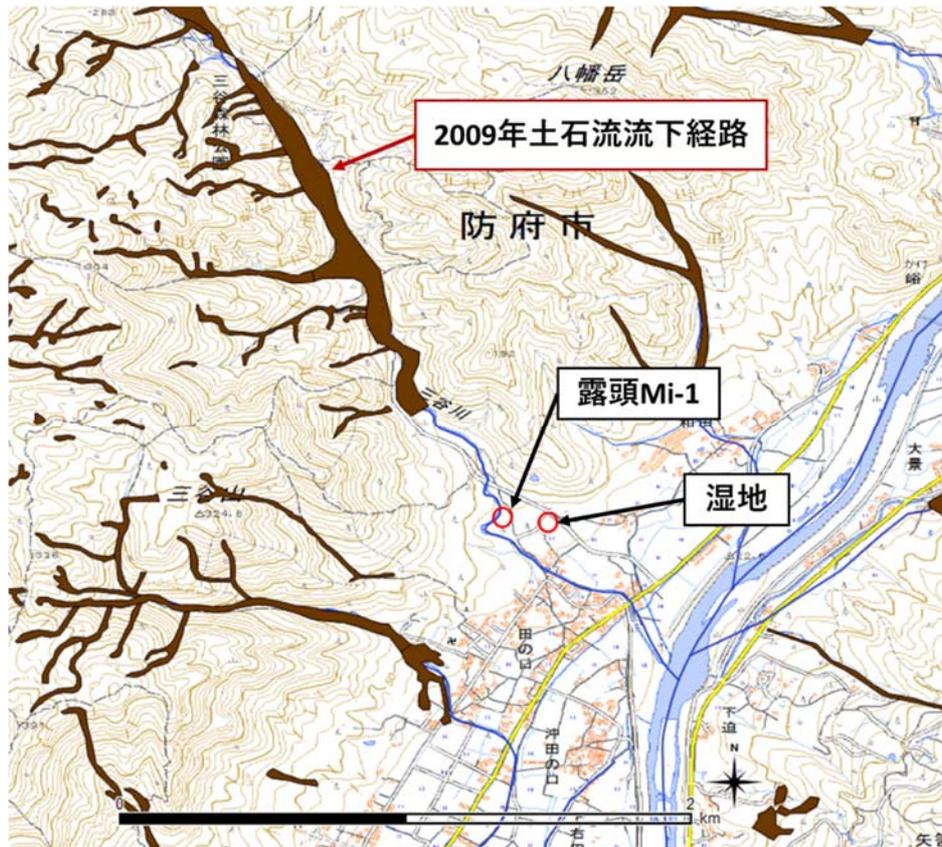
図 4.7 三谷川の溪流と湿地の試料採取位置  
(図中のデータは文献 2)、19) から引用した)

図 4.7 に佐波川右岸の防府市三谷川の溪流と試料採取位置を示す。佐波川右岸の同支川である三谷川の調査では、溪流とそれに隣接した湿地で試料を採取した。溪流の露頭で発見した土石流堆積物から 1 点 (図 4.8)、湿地でのジオスライサーではぎ取った地層から 6 点の試料を採取した (図 4.9)。また、ジオスライサーによる地層サンプルのうちで土石流堆積物と判断したのは GL-0.51~0.62m である。これらの試料の  $^{14}\text{C}$  年代測定結果より、溪流では 1719~1780 年、湿地では 1217~1272 年に土石流があったと考えられる。しかし、地層は深いほど古い年代を示すが、深さ 0.62m と 0.29m で採取した試料の年代結果は逆転していた。その理由は、堆積する際に古い年代の炭化物が流入・混入した可能性が考えられる。三谷川の結果を図 4.10 の土石流発生年表に追加したところ、『山口縣災異誌』<sup>16)</sup> との照合により、1230 年と 1728 年の豪雨記録と対応していた。

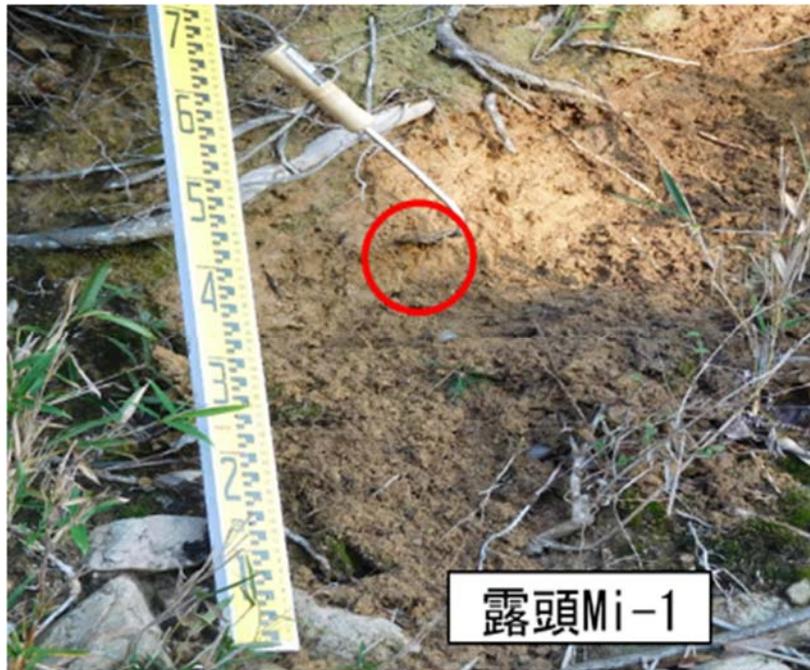
図 4.8 試料採取位置の拡大図

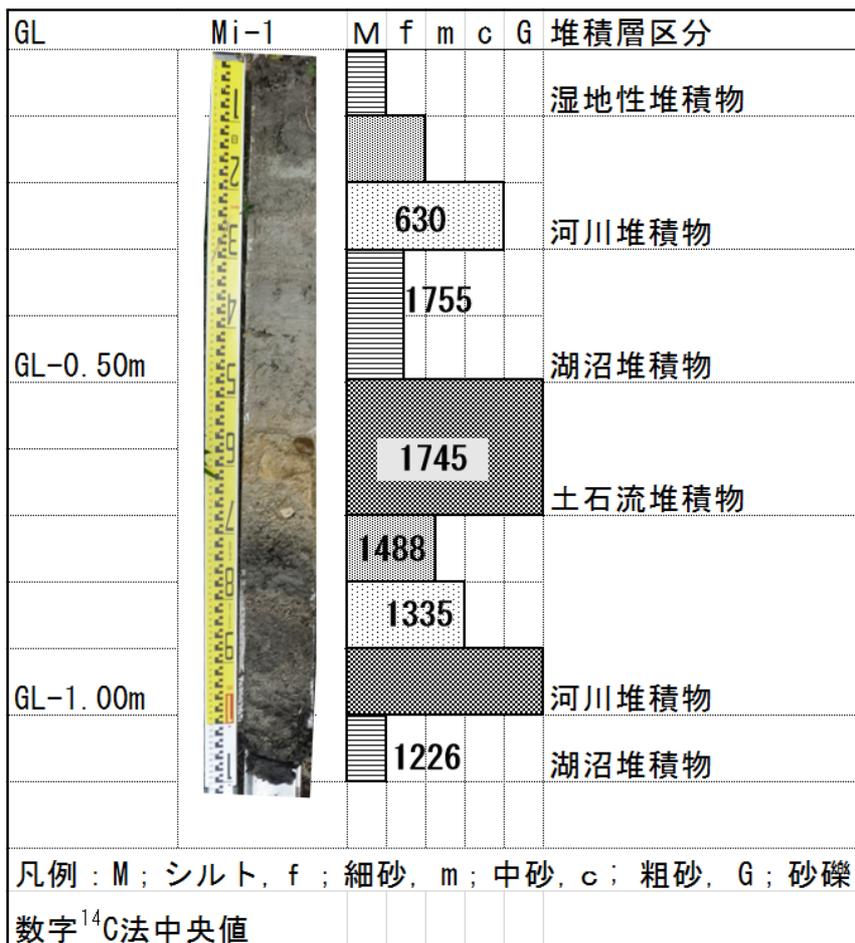
図 4.9 湿地で引き抜いた地層（GSMi-1）から採取した試料の位置

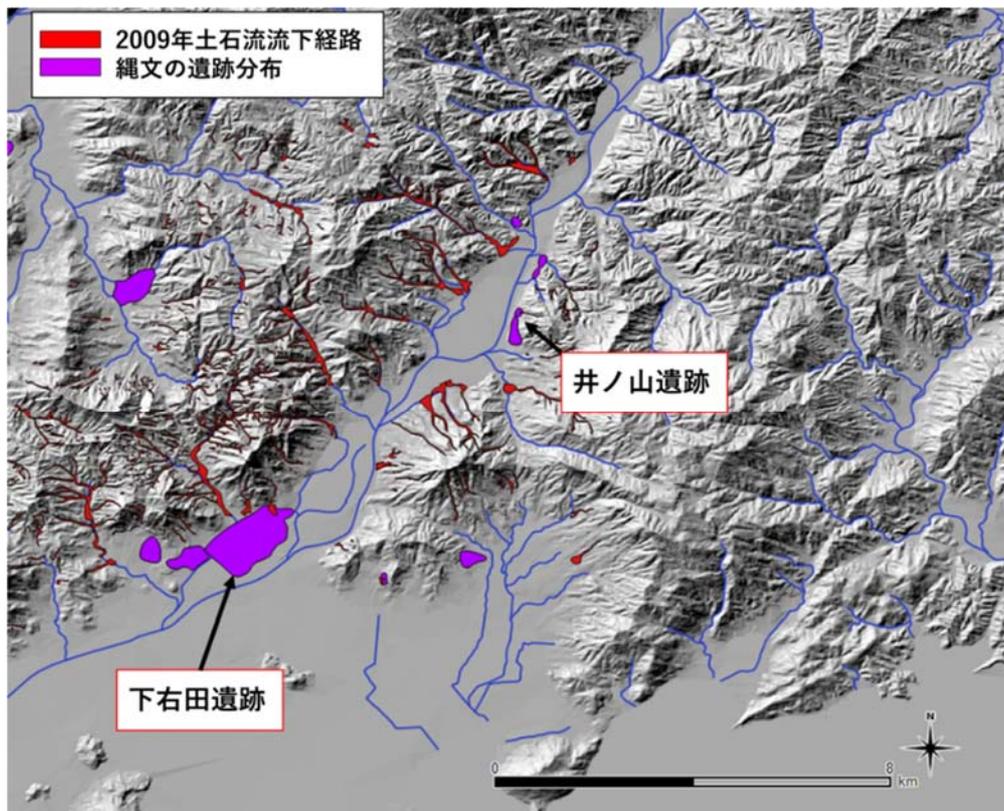
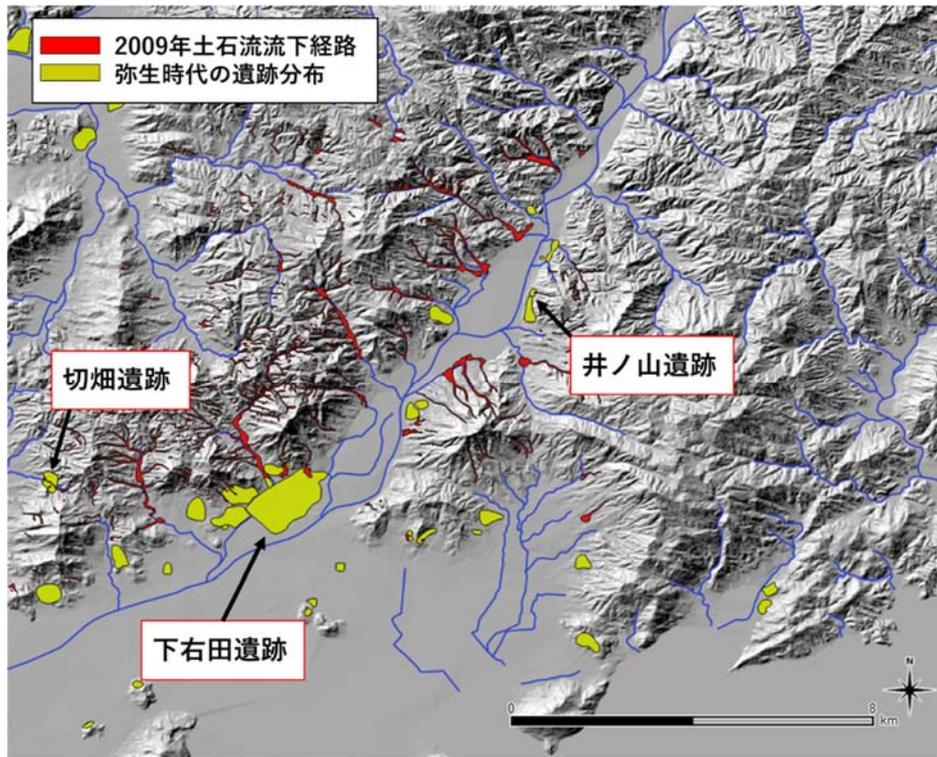
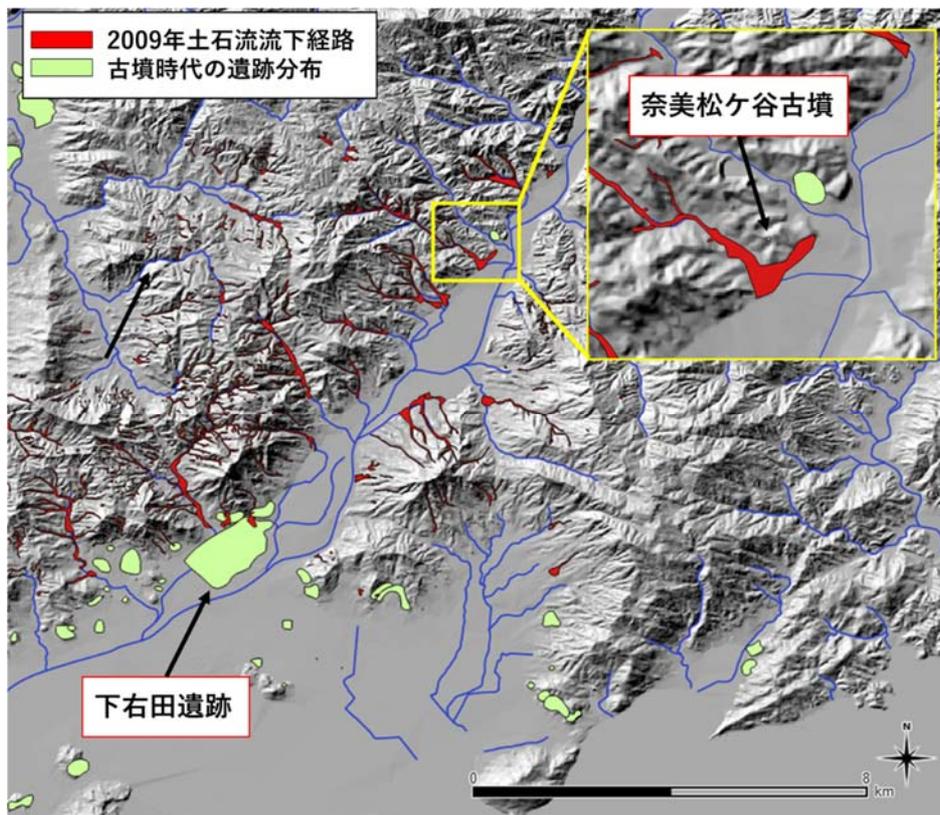
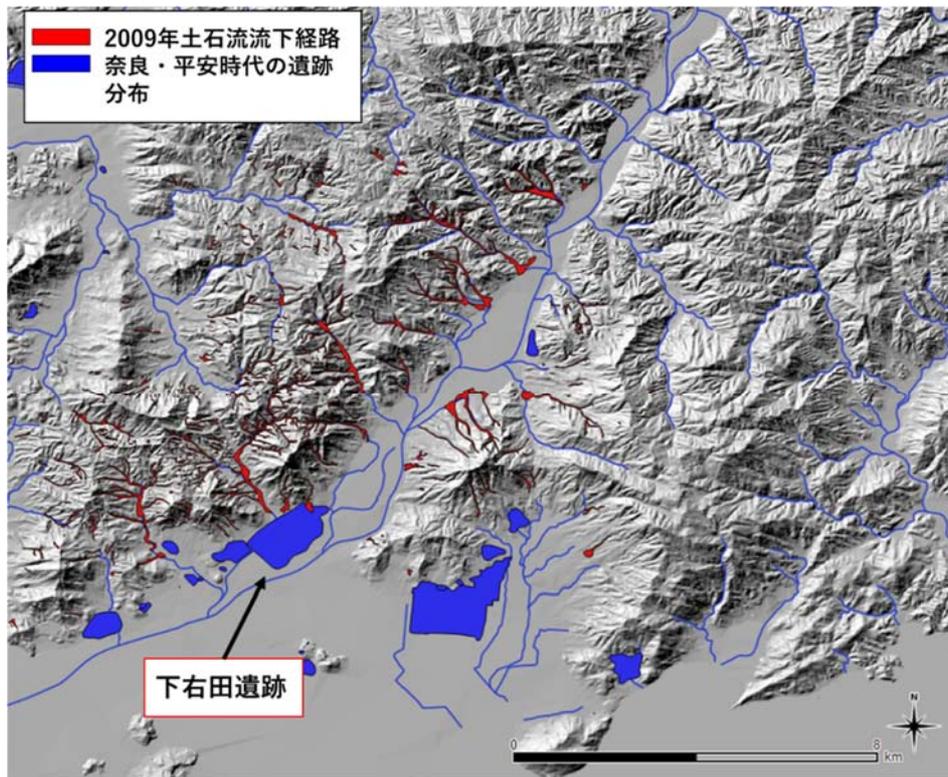
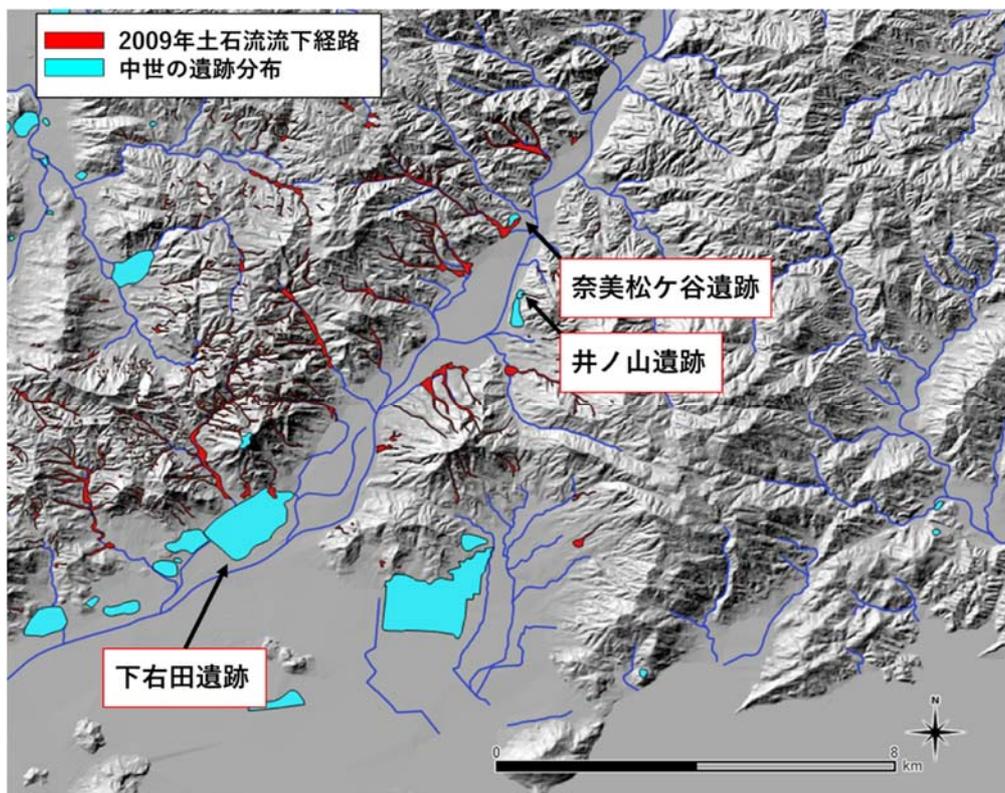
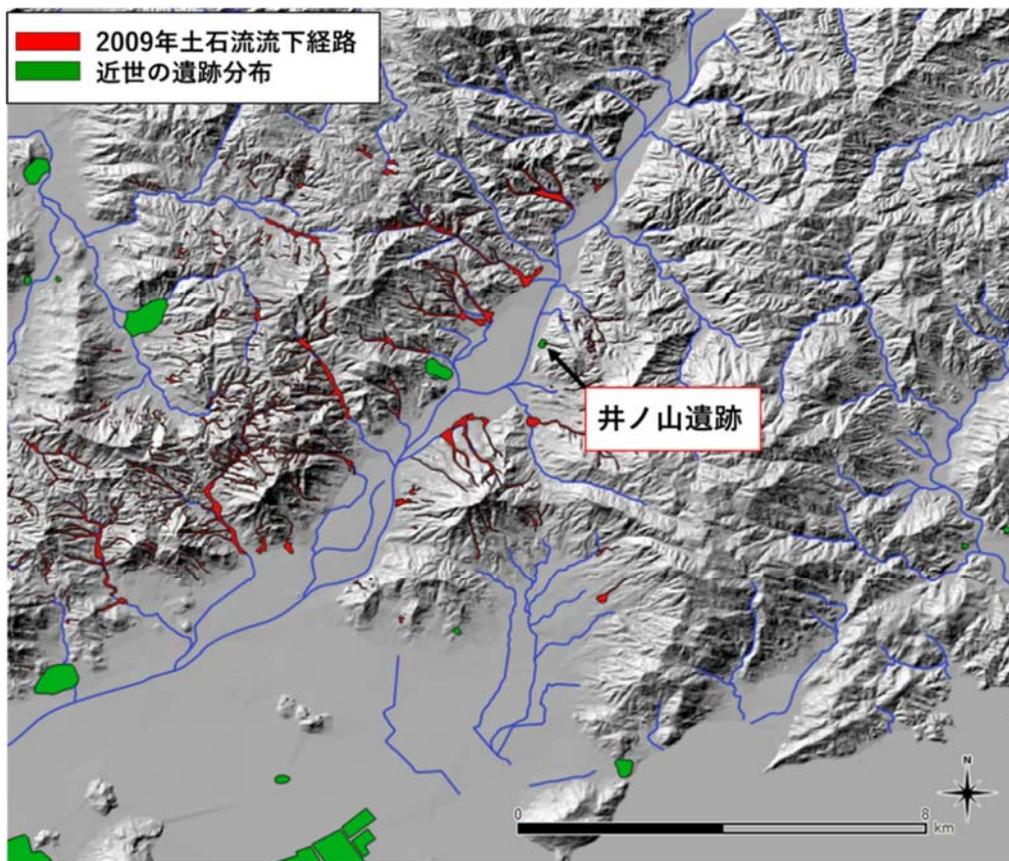
図 5.1 縄文時代の遺跡分布と 2009 年土石流流下経路  
(図中のデータは文献 2)、9)、10)を引用した。これ以降の図 5.6 まで同様である)

図 5.2 弥生時代の遺跡分布と 2009 年土石流流下経路

図 5.3 古墳時代の遺跡分布と 2009 年土石流流下経路

図 5.4 奈良・平安時代の遺跡分布と 2009 年土石流流下経路

図 5.5 中世の遺跡分布と 2009 年土石流流下経路

図 5.6 近世の遺跡分布と 2009 年土石流流下経路

図 5.1～図 5.6 に縄文時代～近世までの佐波川下流域における遺跡分布<sup>10)</sup>と 2009 年土石流流下経路<sup>2)</sup>を示す。時代毎の遺跡分布状況を見ると、下右田遺跡は 2009 年土石流流下経路と重なるが、縄文時代～中世まで存在した遺跡で、その周辺の遺跡は時代毎に立地や広さを変えて存在していた。井ノ山遺跡も同様に土石流流下経路と重なり、縄文～弥生時代と中世～近世に存在していた。古墳時代にのみ存在した奈美松ケ谷古墳は、その近辺に土石流が発生していたが、中世に存在した奈美松ケ谷遺跡は土石流流下経路と重なっていた。上記のように、時代の変遷とともに遺跡の分布状況は変化しているが、時代を跨いで長く存在する遺跡であっても 2009 年の土石流流下経路と重なる遺跡が存在することがわかる。一方で、長い期間または複数の時代存在しつつ、2009 年の土石流流下経路と重ならない遺跡も存在する。また、佐波川流域は土石流だけでなく河川氾濫も過去に繰り返している地域である。さらに、中世以前には存在していた下右田遺跡およびその周辺の遺跡は、近世になるとほとんど存在しなくなっていた。そこで、長い期間存在する遺跡が多く確認できる中世の遺跡分布に対して、土石流発生溪流および河川との位置関係を調べることで、先住民の災害に対する危機意識を探ることができると考えた。
