## 河川基金助成事業

「佐波川沿いの近年の土砂・水災害発生箇所と  
遺跡分布の位置関係からみた旧集落立地選定条件  
と先人の防災意識」

山口大学大学院創成科学研究科  
教授 鈴木 素之

平成 30 年度

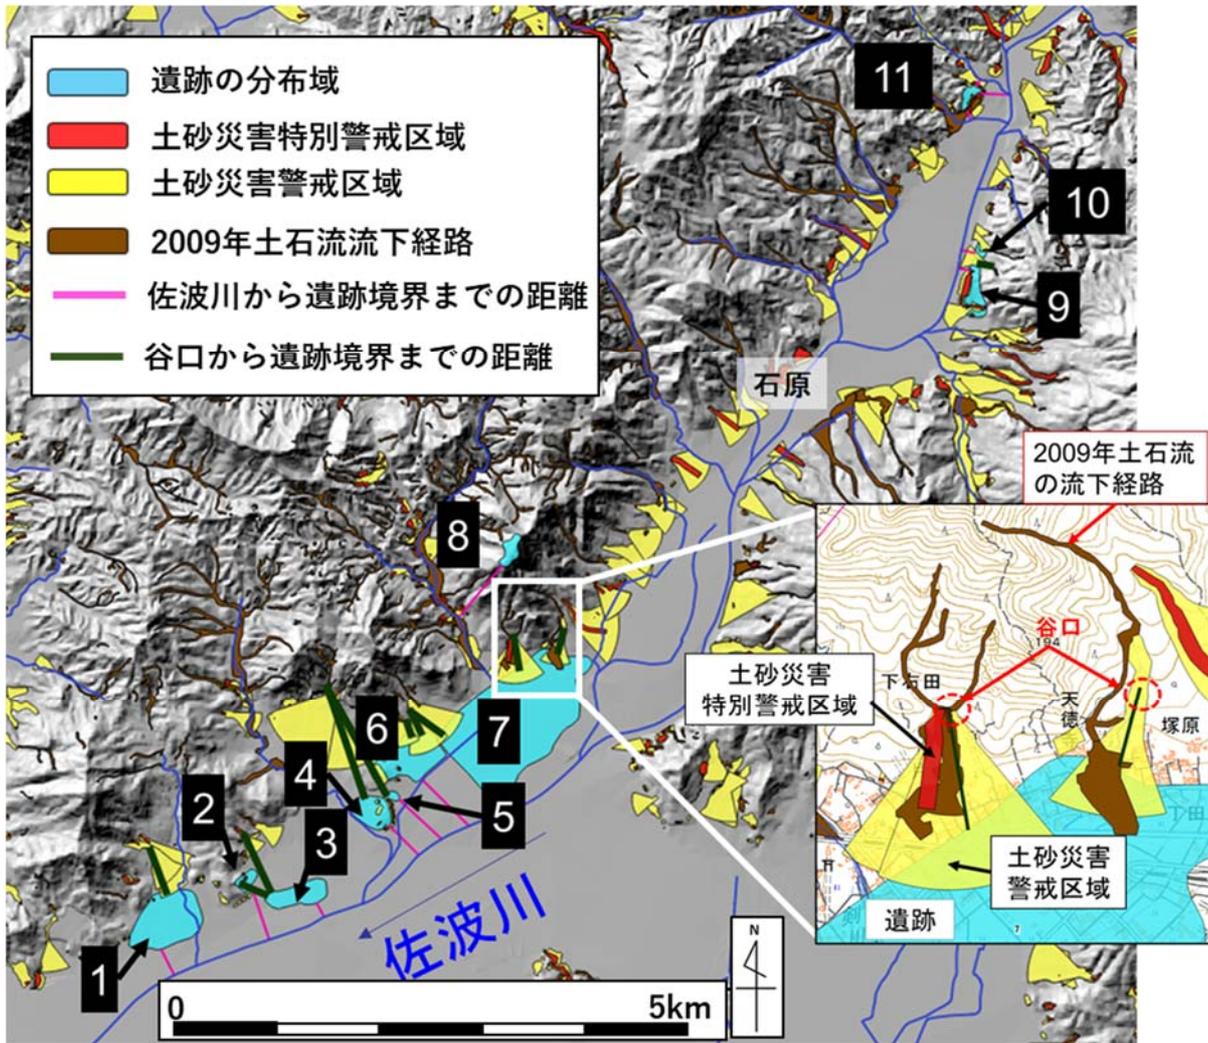
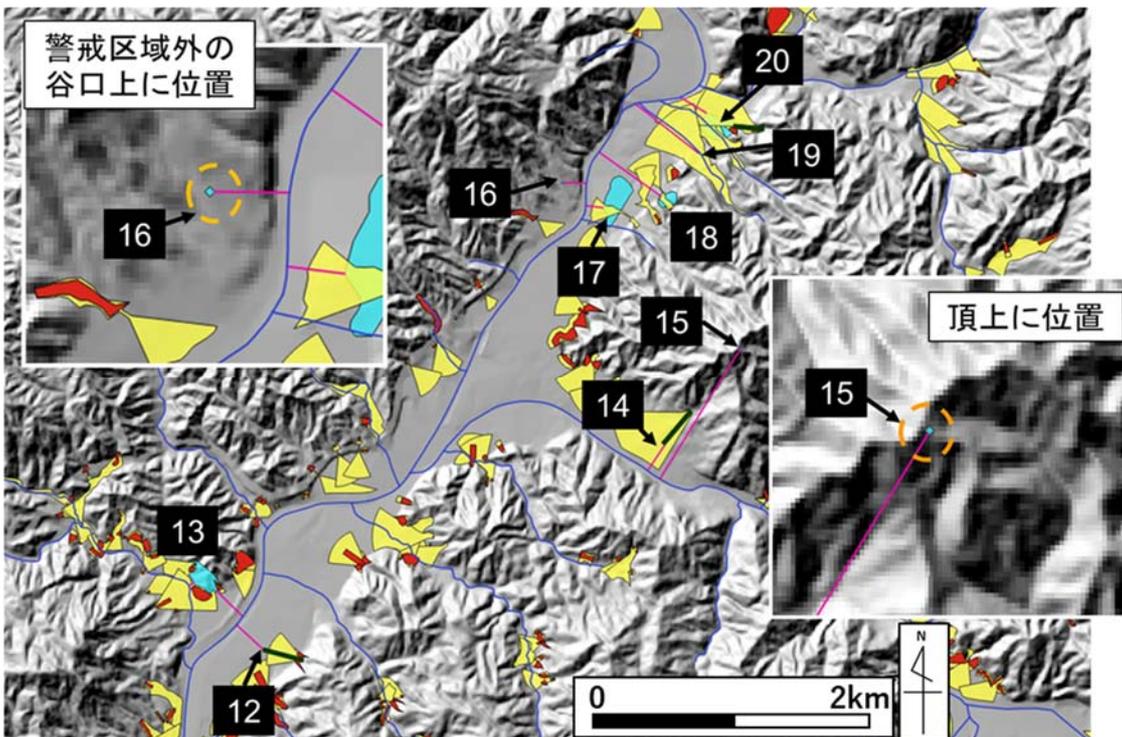
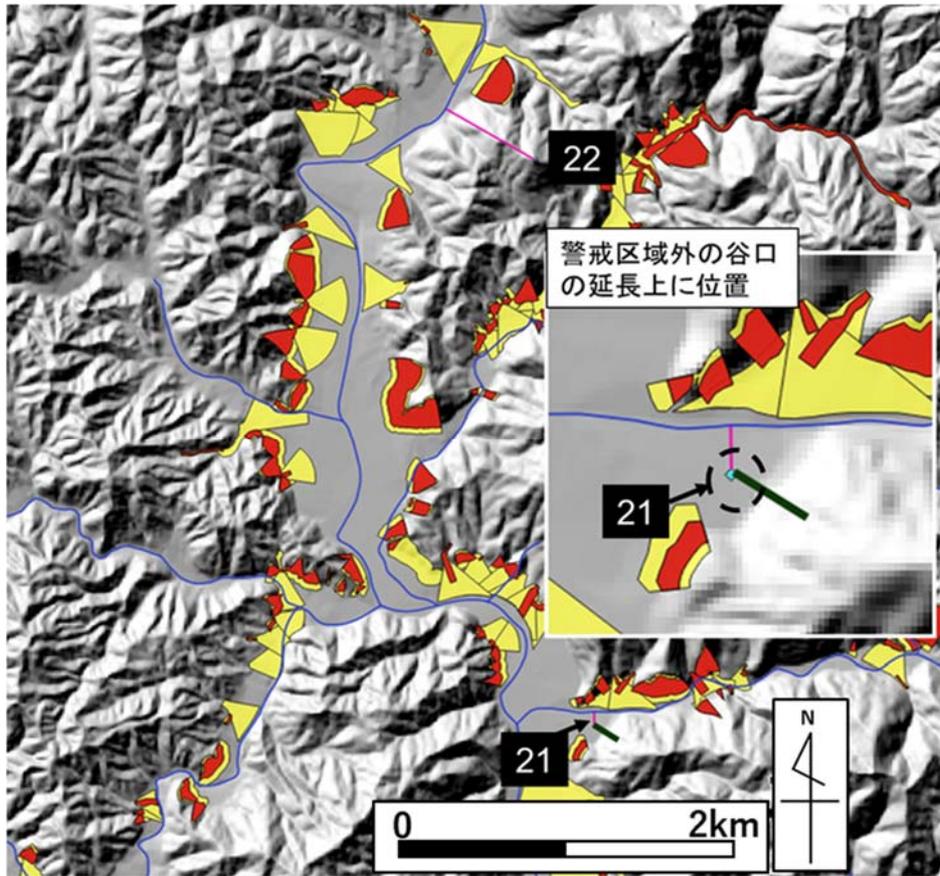
図 5.7 佐波川下流域の遺跡分布 (図中のデータは文献 2)、9)-12) より引用した)

図 5.8 佐波川中流域の遺跡分布 (図中の引用データは図 5.7 と同じ)

図 5.9 佐波川上流域の遺跡分布（図中の引用データは図 5.7 と同じ）

図 5.7～5.9 に佐波川下流域から上流域に分布した中世における遺跡分布（図中に No. 1～22 と表記）<sup>10)</sup>、土砂災害特別警戒区域<sup>12)</sup>、2009 年の土石流流下経路、現河川を中心線<sup>11)</sup>を示す。まず、GIS を用いて遺跡の面積および勾配を算出した。次に、本川または支川を中心線から遺跡の境界までの最短距離を計測して、河川から遺跡までの距離を算定した。最後に、図 5.7 の右下図に示すように、等高線地図の下流側に谷線が引けなくなる地点を谷口とし、谷口から流下方向にある遺跡の境界までの最短距離を計測することで、谷口から遺跡までの距離を算定した。ただし、これらの計測は現在の地形・河川の流路をもとに行ったものであり、当時の地形状況はその後の地形改変により変化していると考えられる。これより、佐波川に対する集落立地選定条件の際には、この点に注意した。また、表 5.1 に対象とした各遺跡の基本情報を示す。

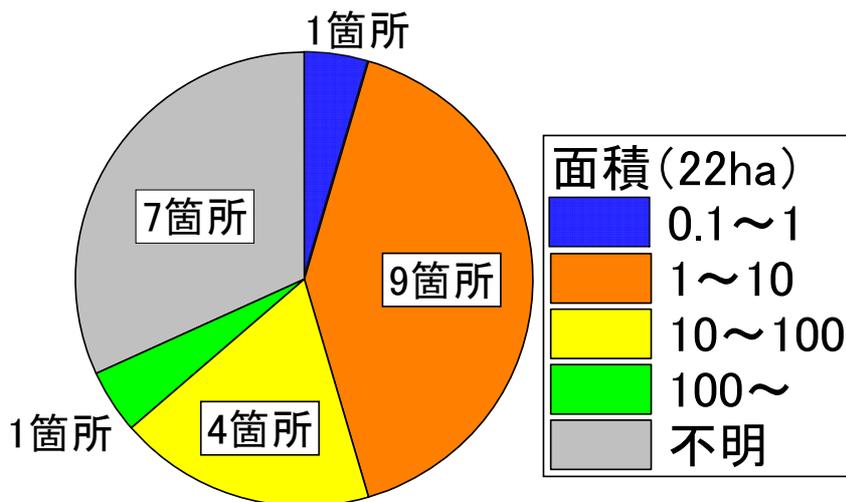
図 5.10 面積区分ごとの遺跡数

表 5.2 に各遺跡の GIS 解析結果の一覧を示している。図 5.10 に面積区分ごとの遺跡数を示す。全 22 箇所の遺跡の内、1~10ha の遺跡が最も多く 9 箇所であった。最も広い遺跡は No.7 の下右田遺跡（「集落跡」、「その他」の遺跡と分類）であり、その面積は 118ha であった。ただし、範囲が特定できていない遺跡（例：図 5.8 の No. 15、16）は「不明」とされており、これらは「城館跡」「散布地」「社寺跡」などであった。

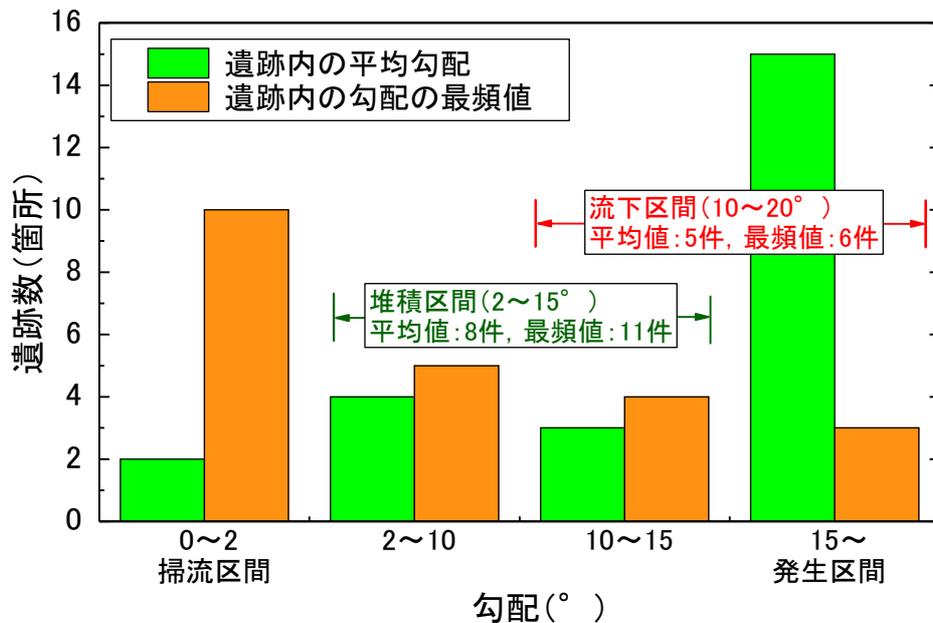
図 5.11 遺跡内における勾配分布 (図中の勾配区間は文献 25) より定めた)

図 5.11 に現地形に基づく遺跡における勾配の平均値、遺跡範囲内での勾配の最頻値、土石流が発生～掃流までの勾配区間<sup>25)</sup>を示す。なお、10m メッシュの DEM から勾配値を算出したデータと遺跡分布とを重ね、遺跡範囲内の勾配の平均値を平均勾配とし、最も多い勾配を最頻値とした。勾配の平均値で見ると、15° 以上（発生区間）の遺跡が最も多く 15 箇所存在する。しかし、勾配の最頻値で見ると、0~2°（掃流区間）にある遺跡が最も多く 10 箇所あり、現地形勾配が急であった所ほど遺跡数が少なくなる傾向がある。このように勾配の平均値と最頻値で異なる傾向を示したのは、集落形成後に発生した崩壊・土石流によって移動・運搬された土砂が遺跡内の一部分を急勾配にしたため、現地形での平均勾配を増加させてしまったためと考えられる。したがって、遺跡の大部分が現地形で緩勾配である場所に位置していることが分かる。また、このことが当時の地形状況に近い集落等の立地条件を表している。

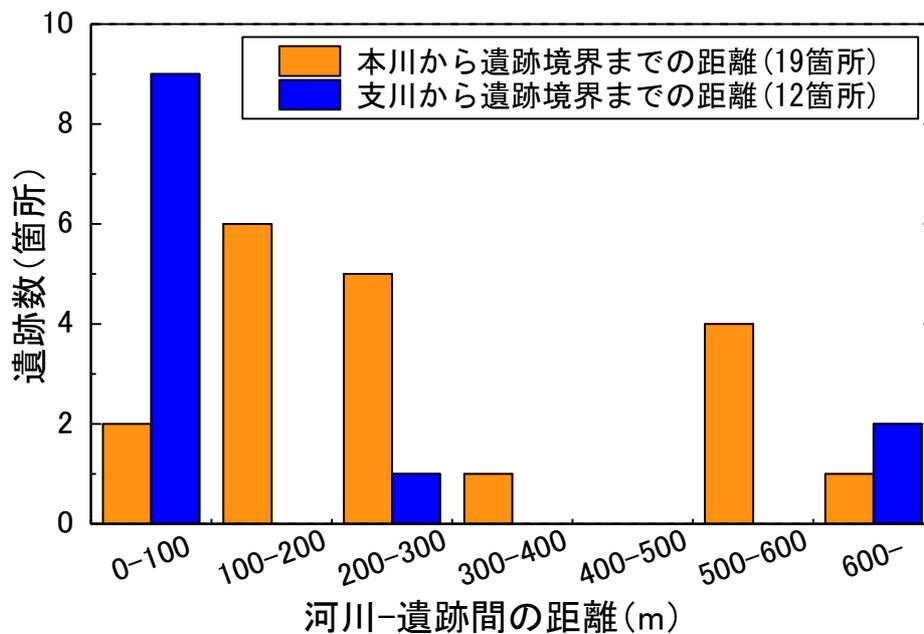
図 5.12 河川から遺跡境界までの距離

図 5.12 に河川から遺跡境界までの距離を示す。佐波川本川の近辺に位置する遺跡は全 19 箇所あり、そのうち 100~200m の遺跡が最も多く 6 箇所存在した。一方、本川が通過する遺跡は見つからなかった。支川の近辺には遺跡が全 12 箇所存在し、そのうち 0~100m 未満にある遺跡が最も多く 9 箇所であった。このうち 5 箇所に関しては、遺跡内を支川が通過していた。また、河川から 600m 以上離れた 3 箇所の遺跡は「城館跡」であった。支川近辺に遺跡が多く存在したのは、集落があった場所にその後の土石流や洪水により支川が形成されたため、あるいは、当時の人々が利水を優先して支川の近くに集落を形成していたと考えられる。このことから、当時の人々は中小河川の氾濫の危険性を認知していなかったか、もしくは認知しても許容していたと考えられる。

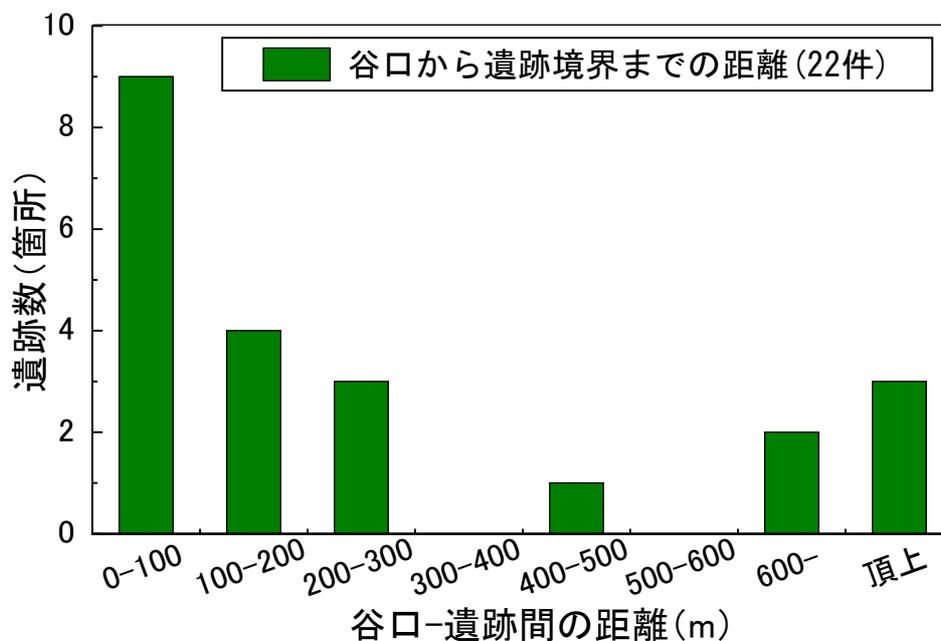
図 5.13 谷口から遺跡境界までの距離

図 5.13 に谷口から遺跡境界までの距離を示す。これを見ると、谷口から距離が 0~100m 未満の遺跡が最も多く 9 箇所であった。また、これら全ての遺跡は谷口上に位置し、“土砂災害特別警戒区域”が重なる遺跡は 3 箇所、2009 年の“土砂災害発生箇所”と重なる遺跡は 2 箇所存在した。また、土砂災害警戒区域に指定されていない谷口上に位置する遺跡は図 5.8 の No. 16 の遺跡のみであった。なお、頂上に位置する 3 箇所の遺跡は全て「城館跡」であった。土石流が発生する可能性が高い谷口付近に多数の遺跡が存在したことから、当時の人々が、土石流被災リスクよりも住居の形成しやすさを優先していたことが示唆される。

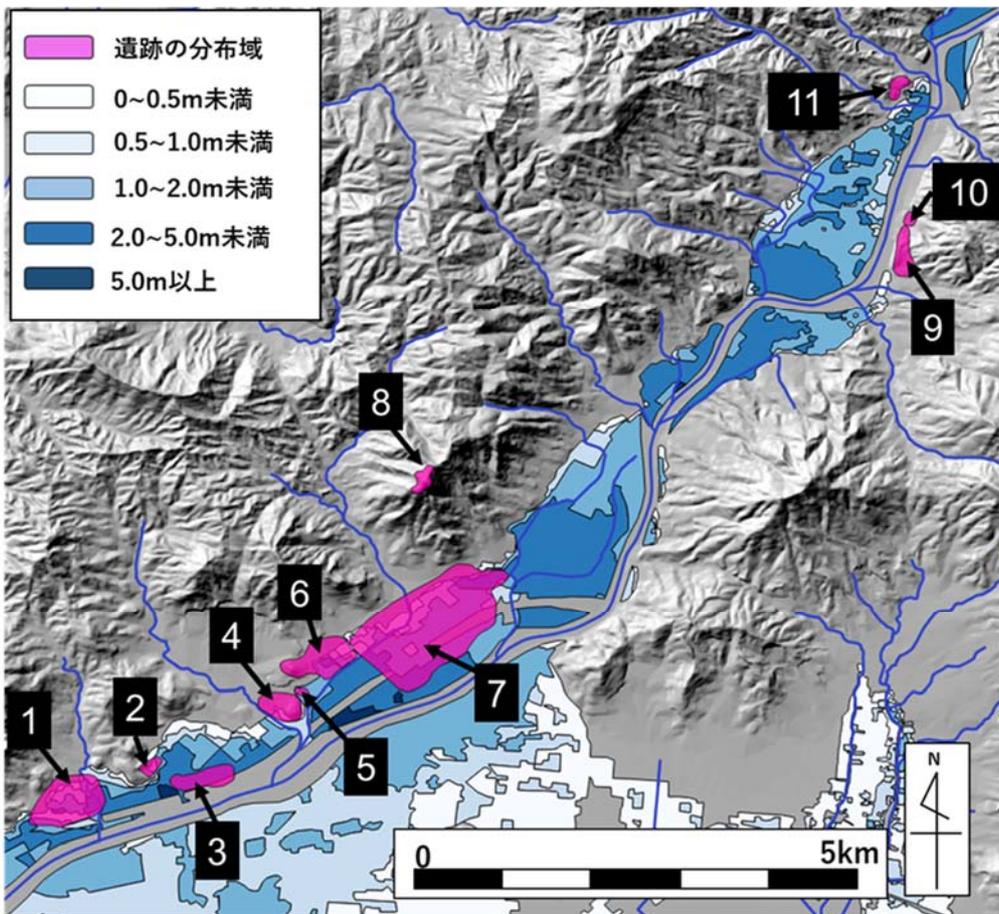
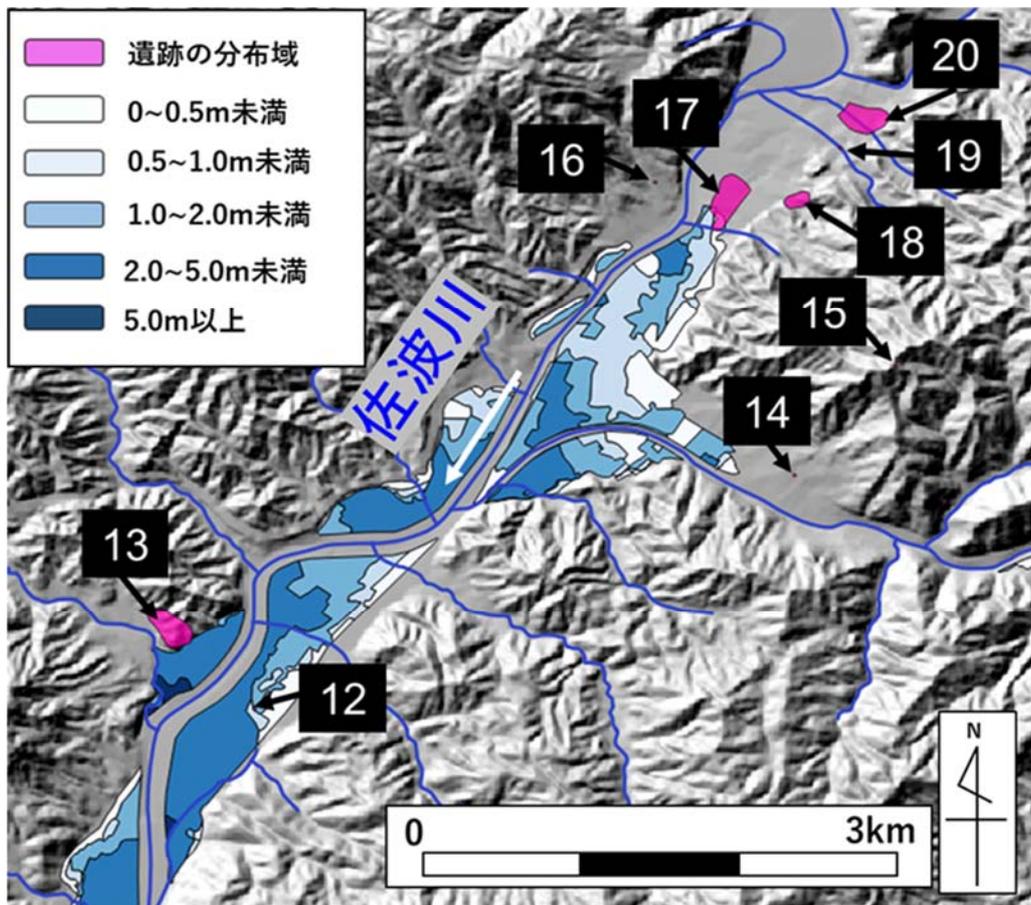
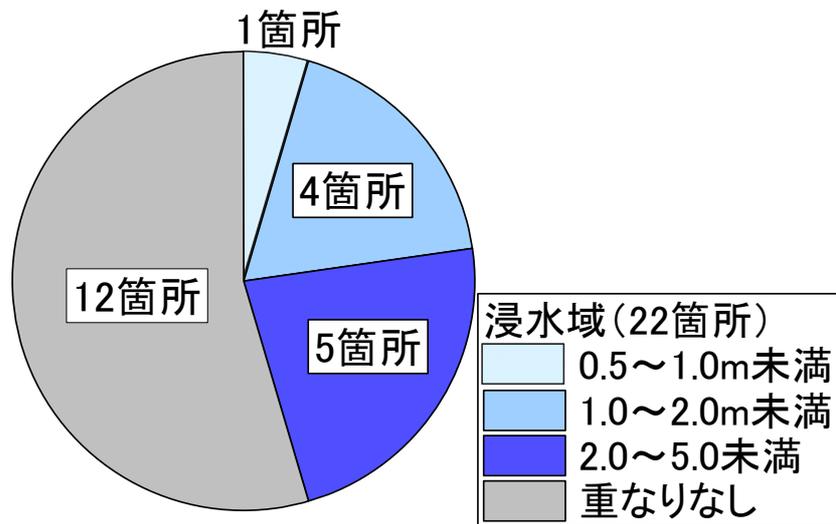
図 5.14 佐波川下流域の遺跡分布と浸水想定区域（図中のデータは文献 9）-11）、13）より引用）

図 5.15 佐波川中流域の遺跡分布と浸水想定区域（図中の引用データは図 4.14 と同じ）

図 5.16 想定浸水深さごとの遺跡数

図 5.14 および図 5.15 にそれぞれ佐波川下流域および中流域に分布した中世の遺跡分布、浸水想定区域<sup>13)</sup>、現河川の中心線を示す。ただし、図 5.15 より上流側には浸水想定区域は指定されていないため割愛した。これを用いて、浸水想定区域と重なる遺跡数を浸水深さ別に算出した。図 5.16 に浸水深さごとの浸水想定区域と重なる遺跡数を示す(表 5.3 にそのデータ詳細を示している)。全 22 箇所のうち、浸水想定区域と重なる遺跡は 10 箇所あり、このうち 7 箇所が下流域に存在する。想定浸水深さ 2.0~5.0m 未満の区域内に位置する遺跡が最も多く 5 箇所であり、これより浅い浸水深の浸水想定区域内には 5 箇所存在する。一方、5.0m 以上の浸水深の浸水が想定された区域には遺跡は存在しなかった。また、下流域にある遺跡 11 箇所中 7 箇所が「集落跡」であり、中流域より上流側に位置する遺跡の中に集落跡は無く、その多くが土器や石製品等が散布する「散布地」「城館跡」などであった。

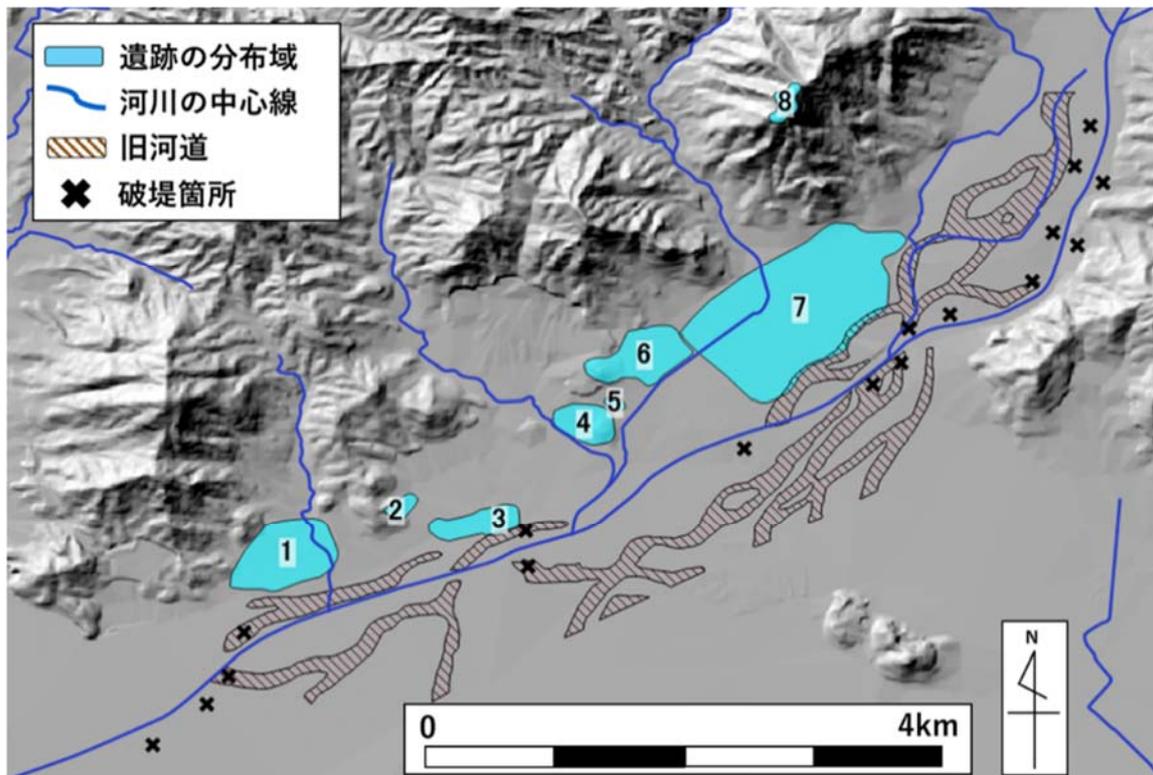
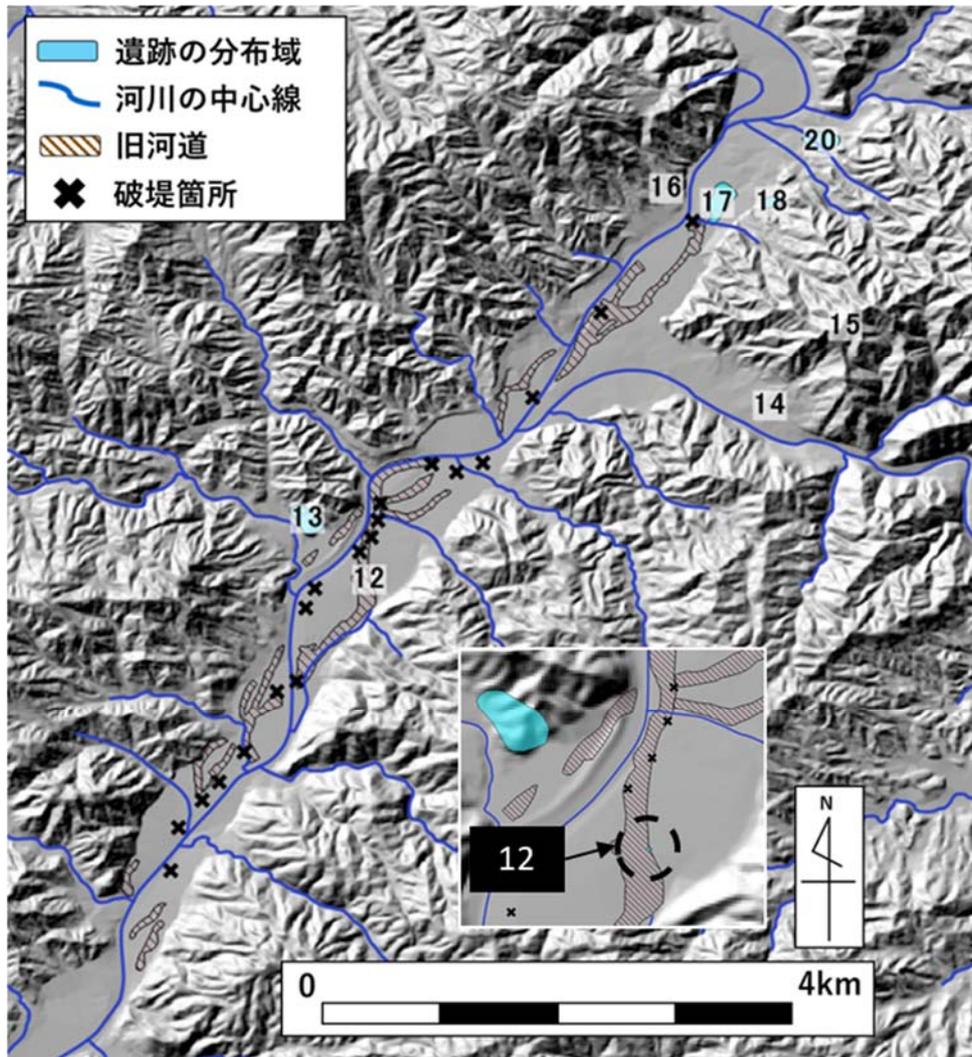
図 5.17 佐波川下流域の遺跡分布と旧河道との位置関係  
(図中のデータは文献 9) - 11)、14) より引用)

図 5.18 佐波川中流域の遺跡分布と旧河道との位置関係  
 (図中のデータは文献 9) - 11)、15)より引用)

図 5.17 および図 5.18 に佐波川下流域および中流域における旧河道の位置情報を現地形に当てはめた結果を示す。これらを見ると、旧河道は現河川と違って佐波川本川沿いに複数の流路を形成していた。これは当時の人々が河川に対して、現在のように人工的な堤防整備を行っていなかったためだと考えられる。図 5.17 の旧河道と遺跡分布について注目すると、No. 3（「集落跡」）と No. 7（「集落跡等」）の遺跡が旧河道と一部重なっていることが分かる。No. 3 に関しては破堤箇所に近い場所に位置しており、No. 7 の遺跡に関しては旧河道の流路に沿うように位置している。図 5.18 の佐波川中流域の旧河道と遺跡分布を見ると、No. 12 の遺跡（「社寺跡」）のみ旧河道上に位置していた。その他では、No. 17 のみ旧河道と破堤箇所に近いものが存在したが、旧河道とは重なっていなかった。

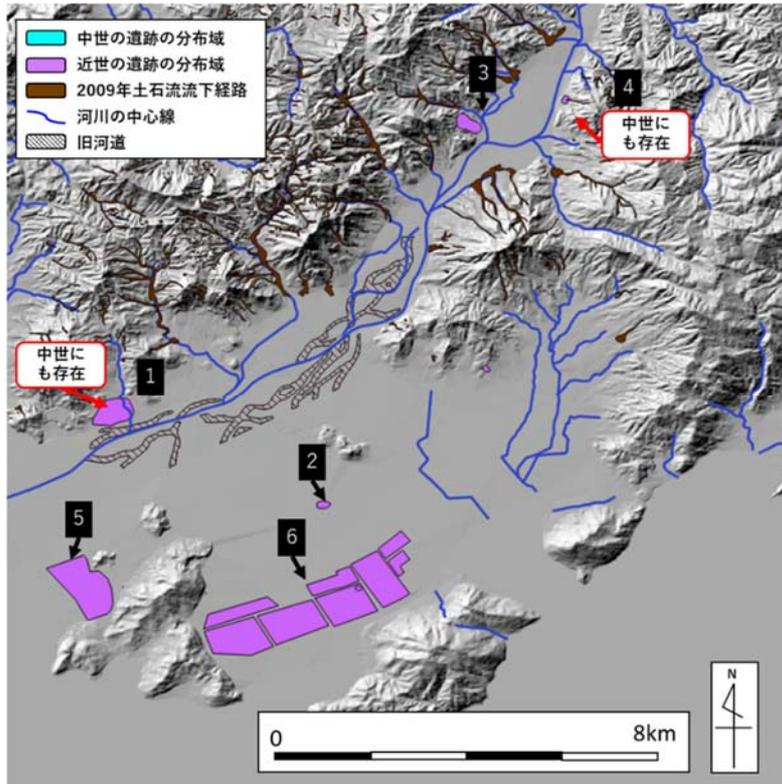
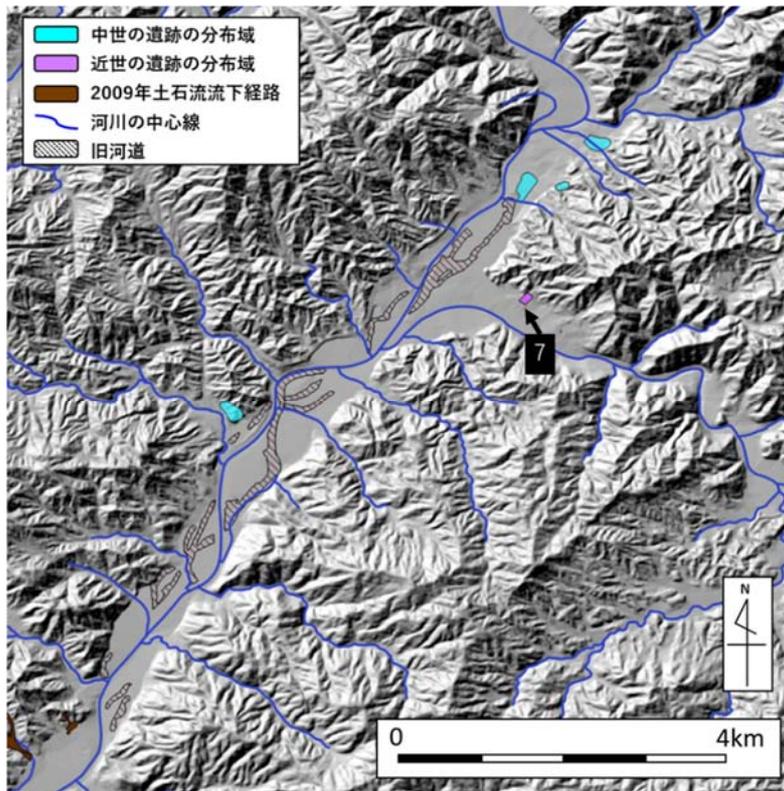
図 5. 19 佐波川下流域の中世および近世の遺跡分布と旧河道との位置関係  
(図中のデータは文献 9) -11)、14) より引用した)

図 5. 20 佐波川中流域の中世および近世の遺跡分布と旧河道との位置関係  
(図中のデータは文献 9) -11)、15) より引用した)

図 5.19 および図 5.20 に佐波川下流域および中流域の中世および近世の遺跡分布<sup>10)</sup> (図中に No. 1~7 と表記) と旧河道との位置関係を示す。下流域から中流域に掛けて存在する近世の遺跡全 7 件のうち、中世にも存在した遺跡は No. 1 および No. 4 の 2 件のみであった。この 2 件に関しては中世以前にも存在しており、どちらも居住区域として利用されていた形跡が残されているが、No. 1 は支川が遺跡内を通過し、No. 4 は 2009 年土石流発生経路上に位置していた。このことから、長期にわたって存在する遺跡であっても災害リスクよりも生活の利便性を優先して集落を形成していたのではないかと考える。なお、No. 2、No. 5 および No. 6 は沿岸部付近に位置するが、これらは塩田を目的とした生産遺跡である。

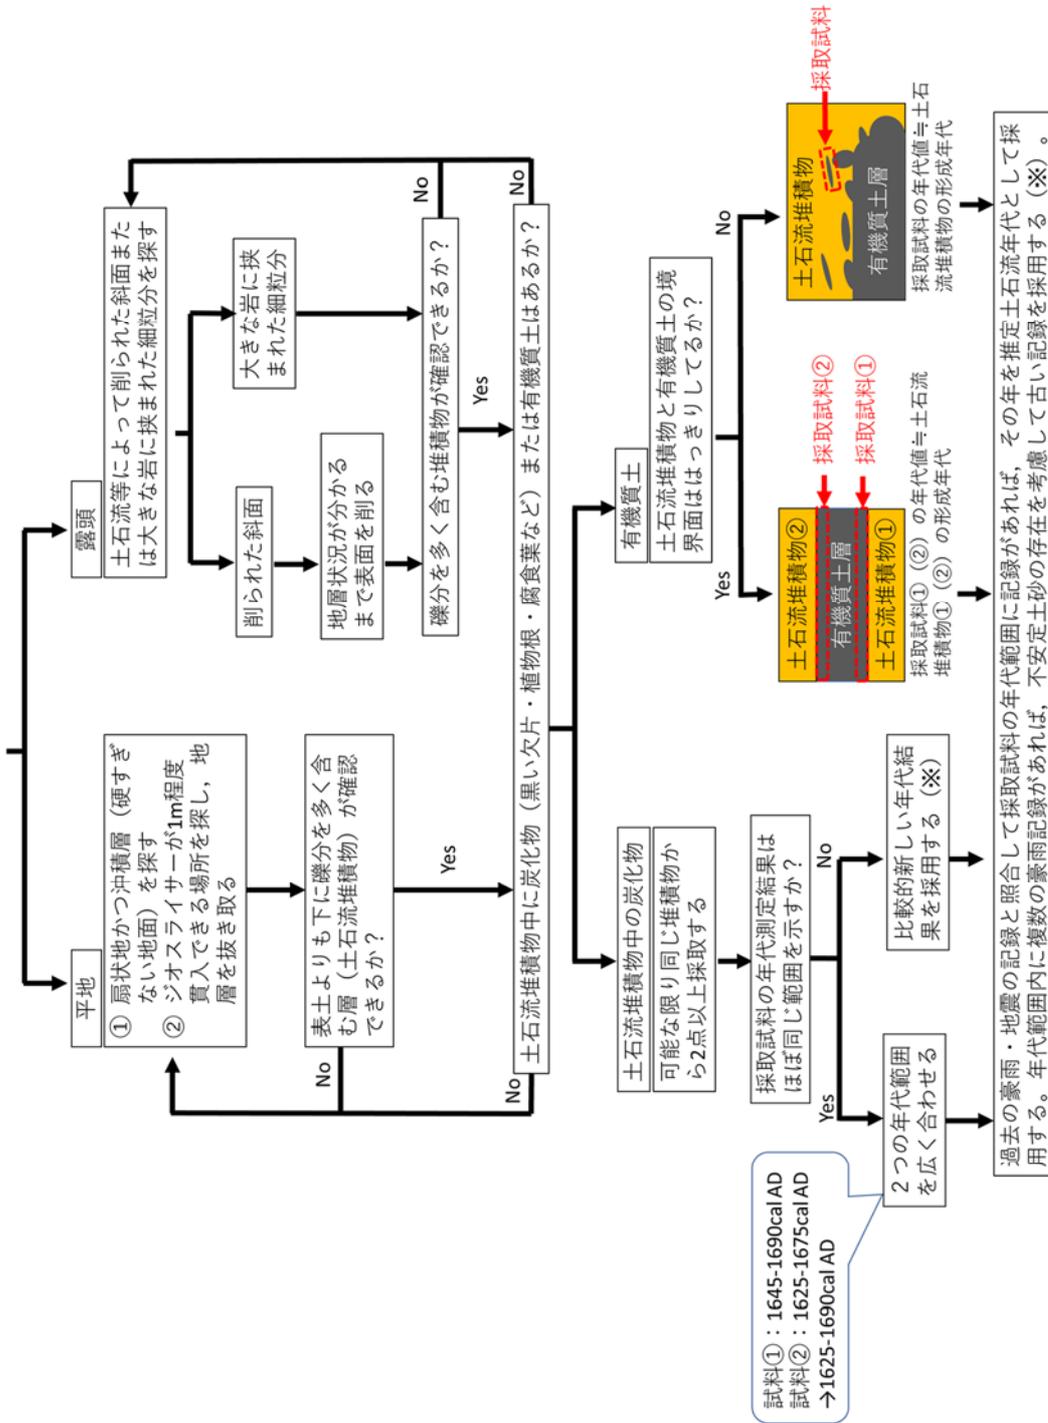
付図 1 炭化物年代試料の採取から土石流年表作成までのフローチャート

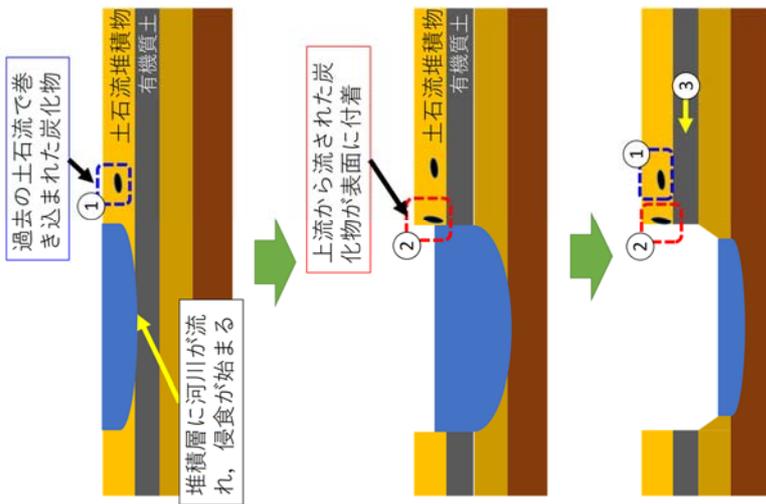
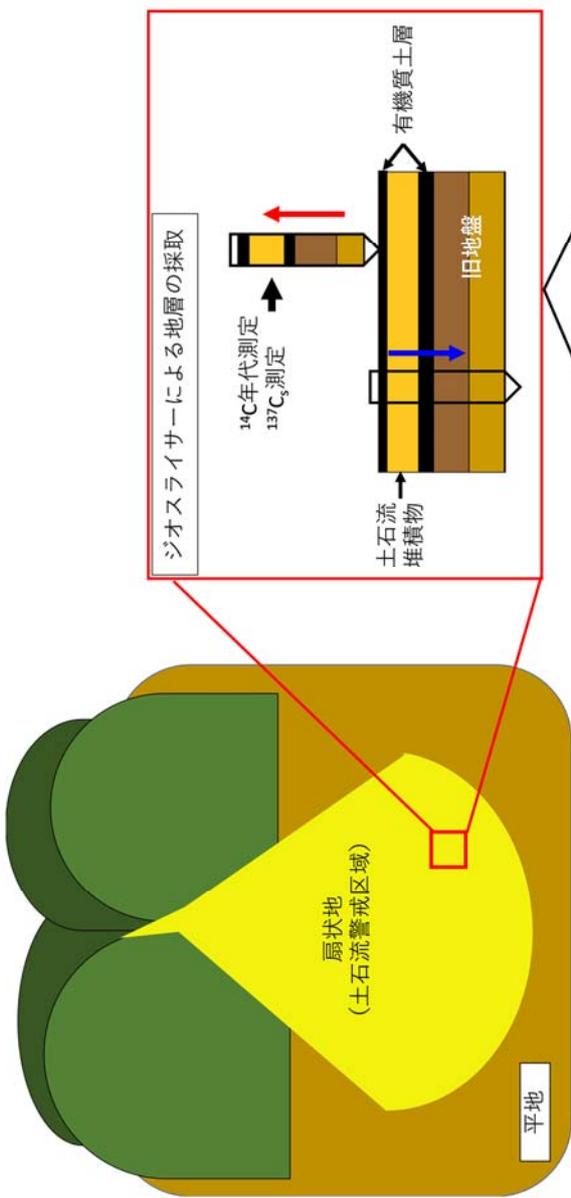
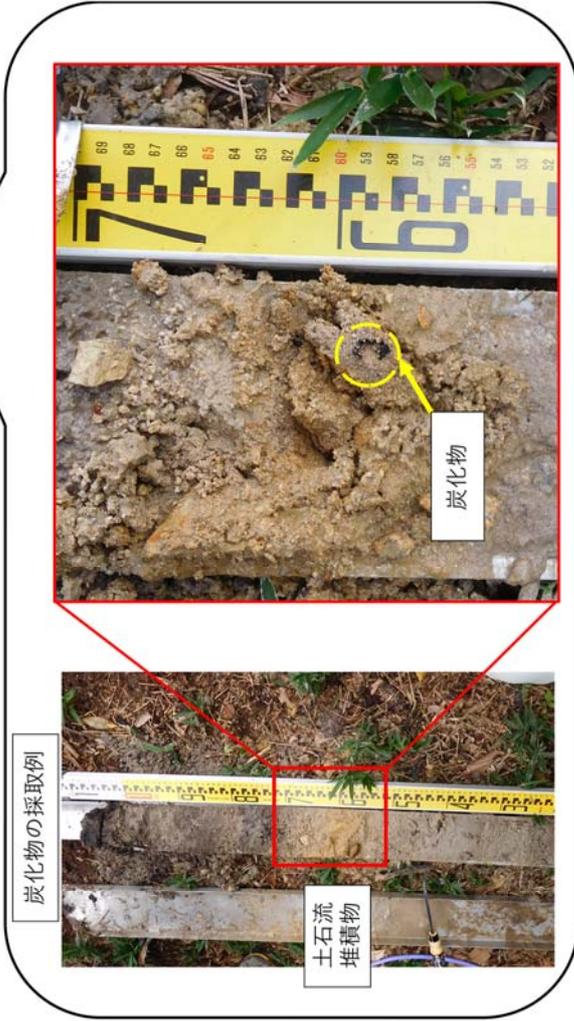
付図3 平地での炭化物採取のイメージ図

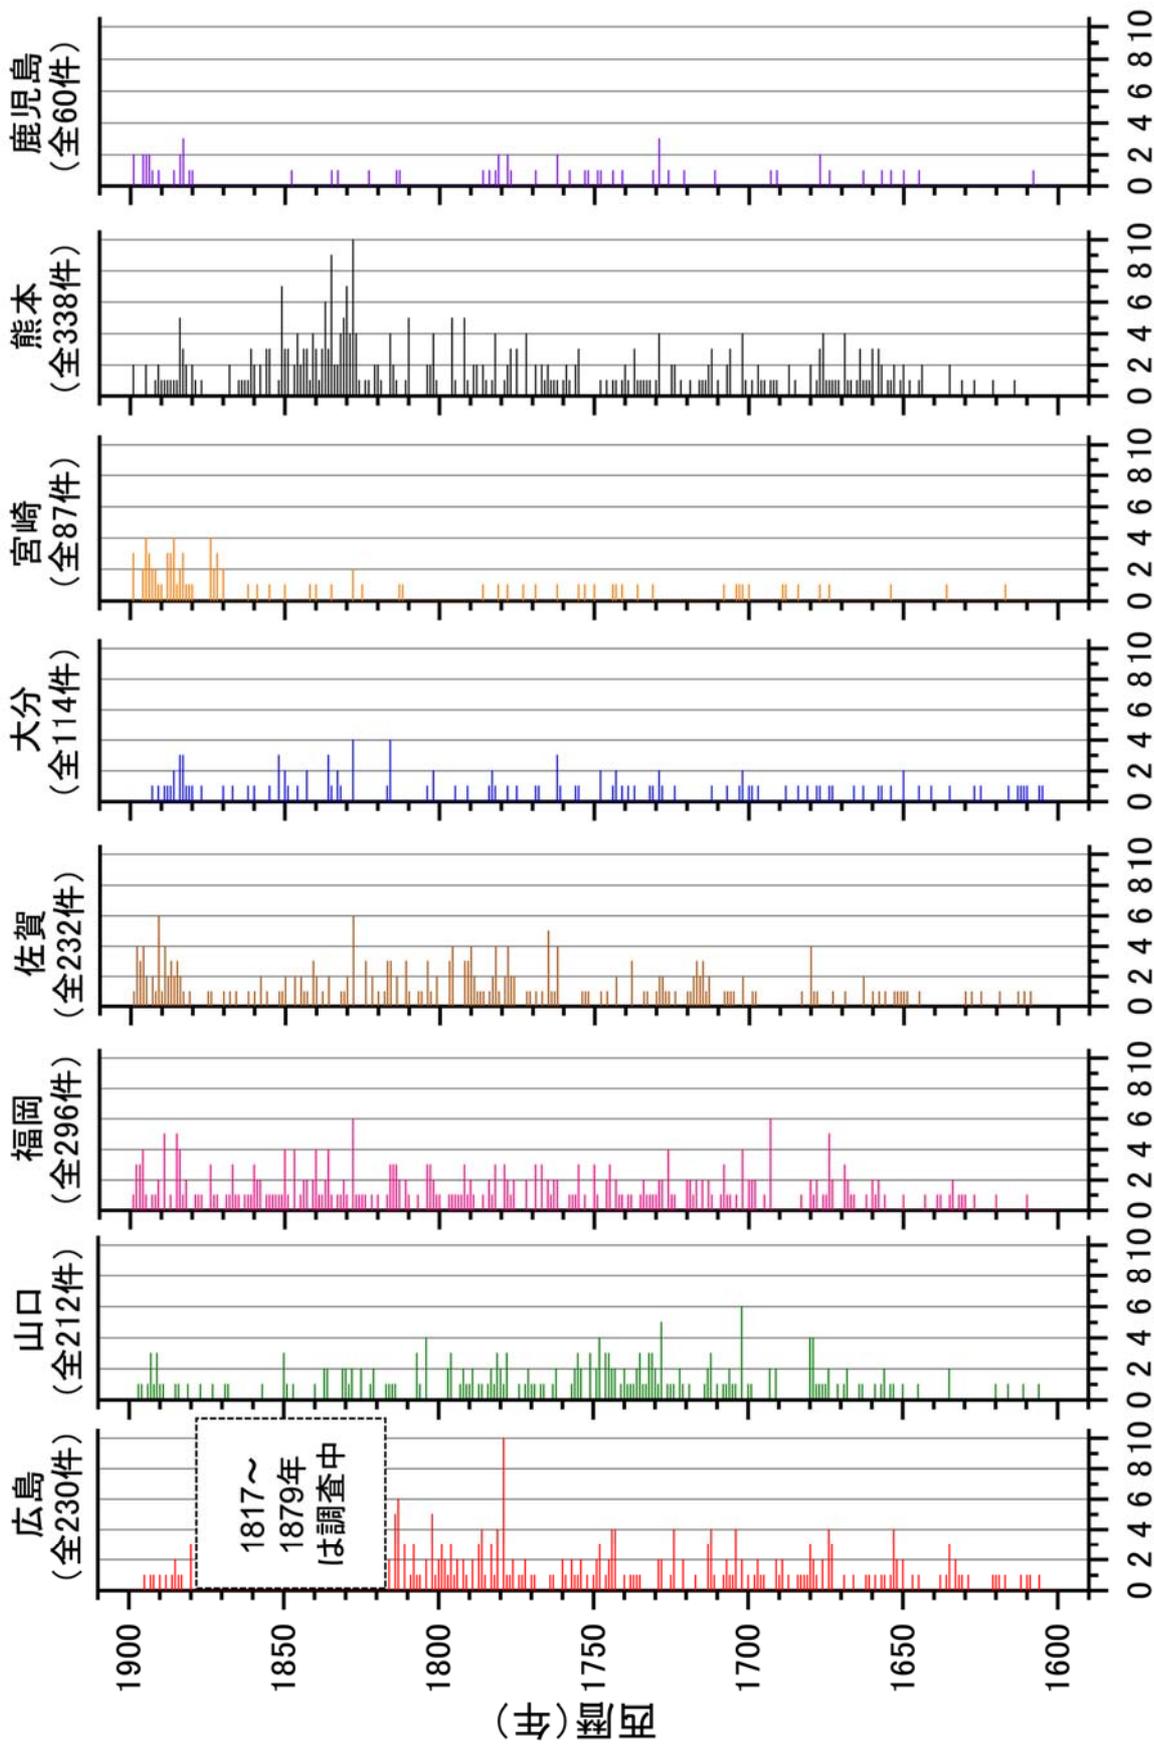
付図4 広島・山口および九州各県の大雨・暴風記録 (データは16)、(24)、(29)~(35)を引用した)
