## 河川基金助成事業

### 「洪水氾濫時における車中死発生メカニズムの解明と 対策技術の検討」

東京理科大学理工学部土木工学科  
助教 小野村史穂

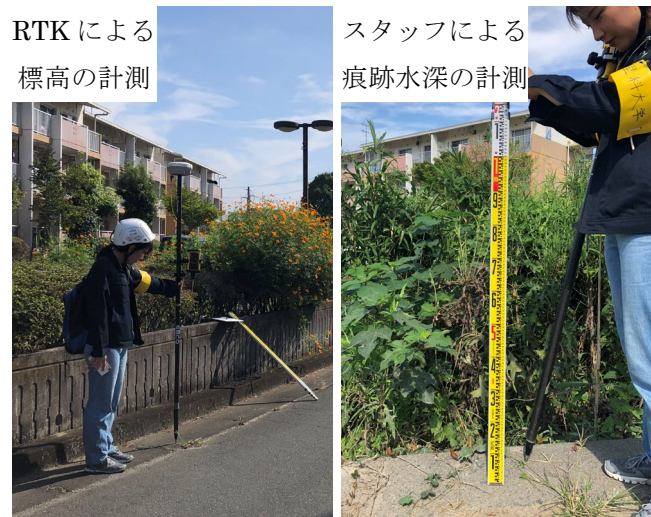
図 2-1 福岡県八女市で実施した現場計測の様子

車中死情報を入手するため、TV や新聞記事を中心に 2019 年に発生した佐賀豪雨と台風 19、21 号における車利用時の死者データ（年齢や場所等）を集めた。自動車事故の被害状況（進行経路、流された場所、漂着点、発見時刻）や洪水氾濫状況を把握するために現地調査を行った。調査地点数は、佐賀豪雨では 3 地点、台風 19 号では 1 地点、台風 21 号では 3 地点である。調査では、車両通行・漂着箇所とその周辺の測量や洪水痕跡、流向を計測した（図 2-1）。測量には RTK-GNSS（Trimble R10、Trimble 製）を用いた。

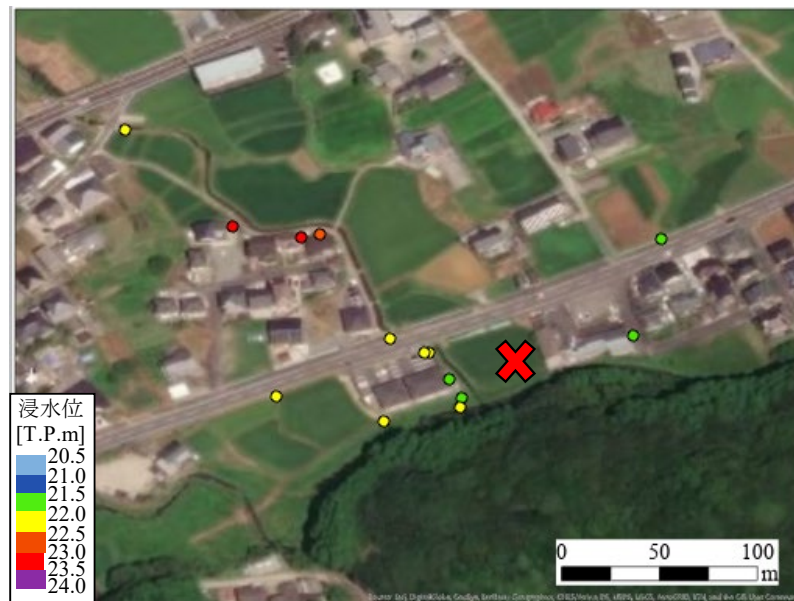
図 3-8 佐賀豪雨事例②の現場観測から取得した痕跡水位

表3-2の②の事例について、現地観測を実施した。本事例では、28日午前5時15分ごろ、武雄川近くの市道で車が水に流されたと110番があった。市道は当時大雨で冠水していた。同7時ごろ、流された軽乗用車が市道と武雄川の間の水田で発見され（図3-7）、車内から男性が救助されたが、搬送先の病院で死亡が確認された。現地調査では、事故現場周辺に残っていた氾濫流の痕跡から取得した水位を図3-8、被害者車両が直前に通行した道路の標高を図3-9、武雄川や支川の川幅や水深及び事故現場の位置を図3-10に示す。

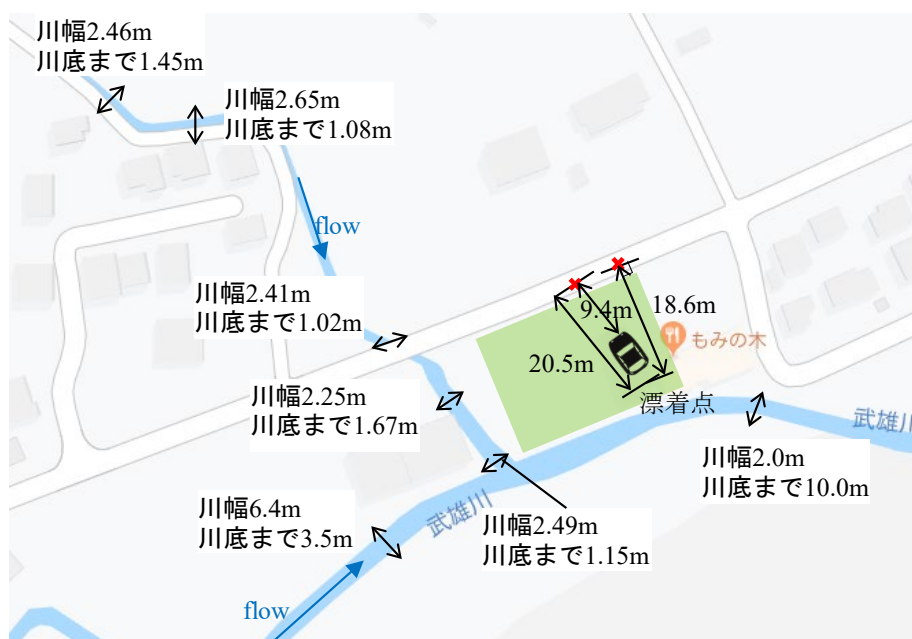
図 3-10 武雄川と支川の川幅及び水深と、事故現場の位置

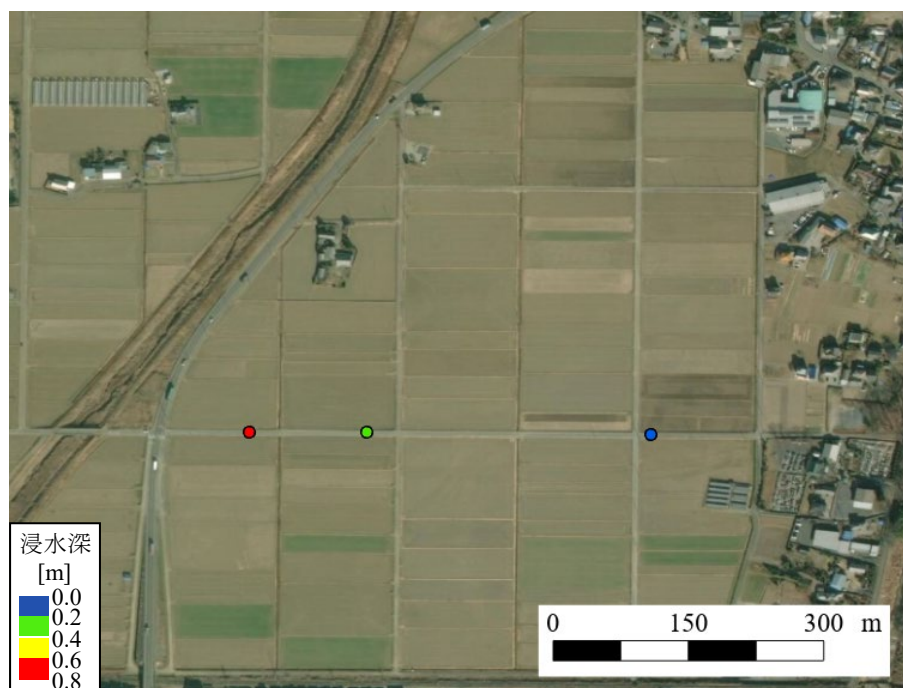
図 3-15 台風 19 号②の現場観測から取得した浸水深

自動車の漂流状況が詳細に残っていた事例として、台風 19 号（2019/10/12-13）における栃木県足利市出流川周辺における事故に着目する．現地地図及びドライブレコーダーから判明した自動車の通行経路を図 3-14 に示す．ドライブレコーダーの映像を確認すると、図中地点①の時点では道路は冠水していなかったが、地点②における周囲が田んぼに囲まれた道路を西に進むと冠水が発生し、出流川からの氾濫流を進行方向右側から受けた．その後、地点③にて車前方のバンパーを水位が越えると、氾濫流により車が進行方向左に流され、右にハンドルを切ったことも影響して車体は右回りに回転し、車体後方部から南側の田んぼに流されて、約 40m 移動して漂着した．地点③から漂着地点まで田んぼの稲が連続的に倒れていないため、車は浮遊しながら移動したと考えられる．また、ドライブレコーダーの画像から解析した自動車漂流時における水深は 0.3-0.4m、流速は約 1m/s となった．現地調査において、事故現場周辺に残っていた氾濫流の痕跡から推定した浸水深も 0.2-0.4m であり（図 3-15）、概ね一致していることが確認された．

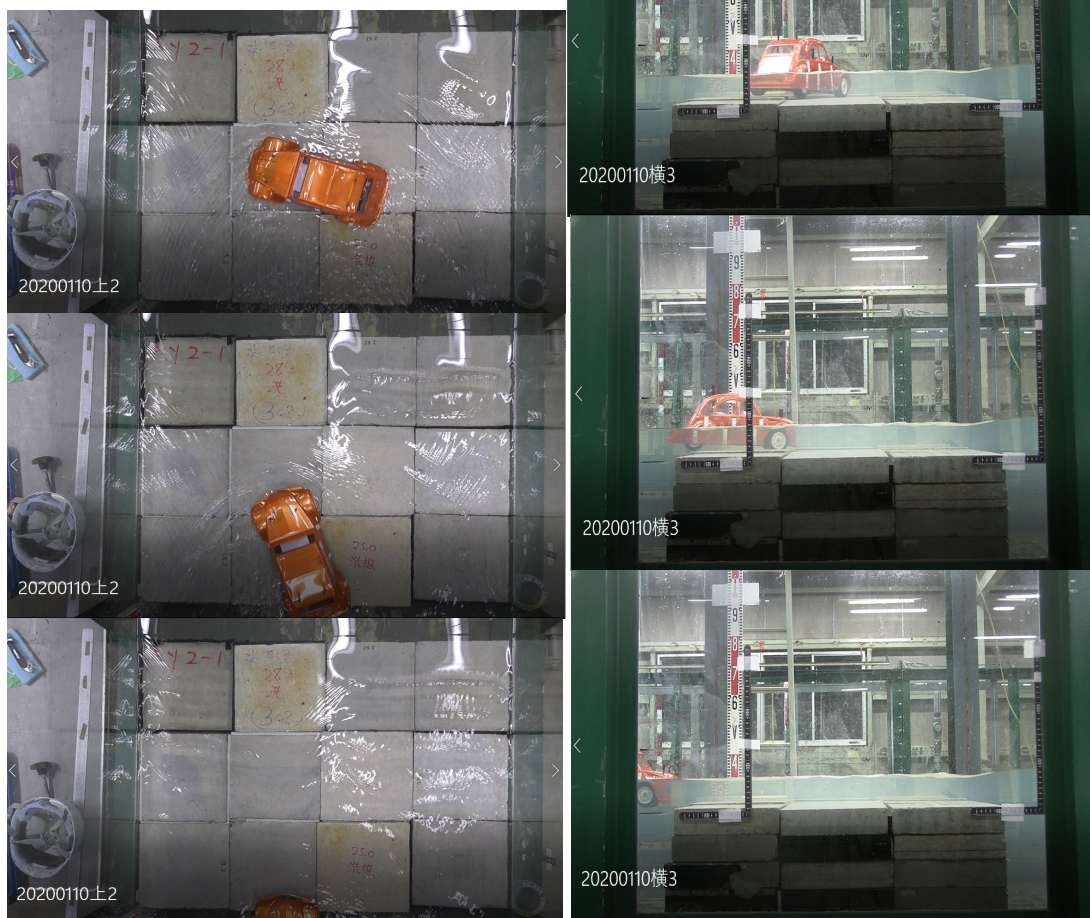
図 4-1 車両漂流実験（横向き 流量：0.020m<sup>3</sup>/s, 下流堰：27cm）の様子.  
左段は上から, 右段は横から撮影した動画の一部.

図 4-1、図 4-2 に、流れに対してそれぞれ横向き、前向きに設置した模型車両が漂流する様子を示す。流れに対して横向きに車両を設置した場合は、比較的軽い後輪から流れられ、流れに対して前向きになって漂流していくことが分かる。一方、最初から前向きに設置していた車両は、そのままの状態で行われていた。

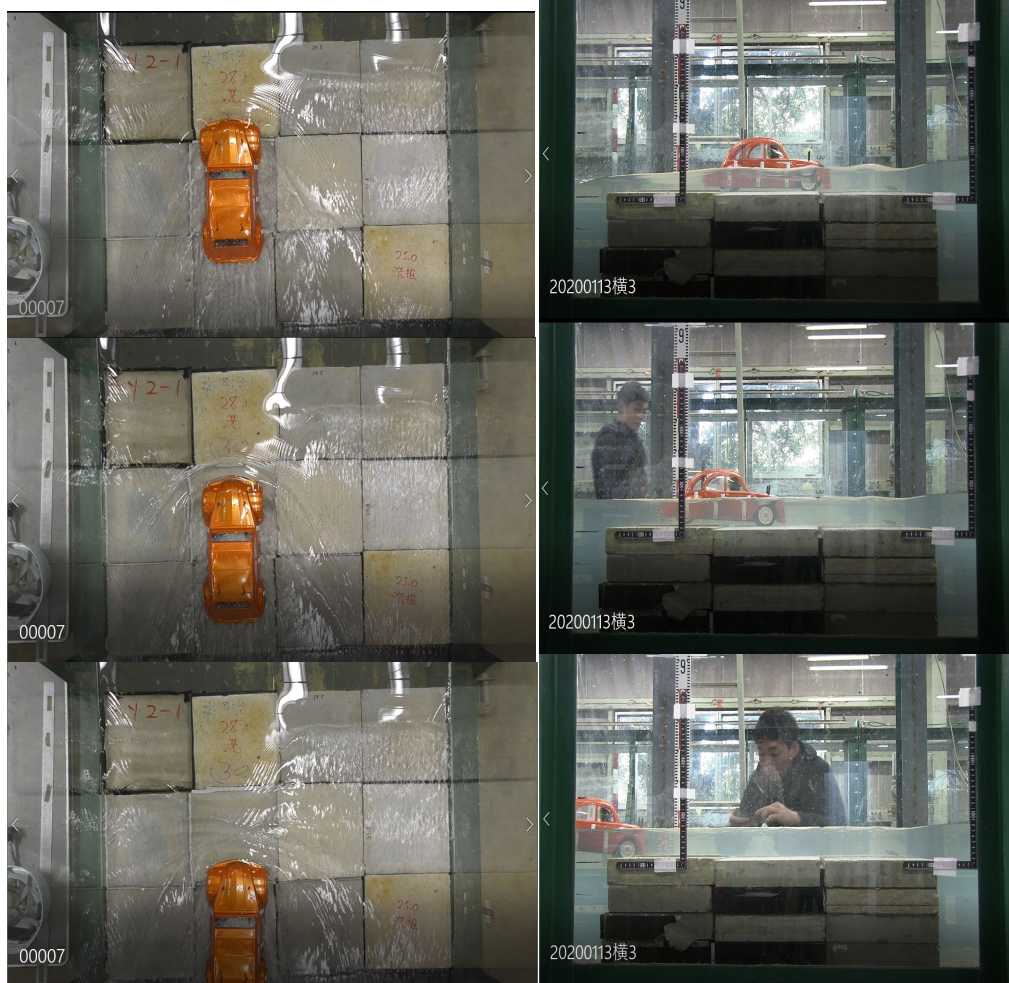
図 4-2 車両漂流実験（前向き 流量：0.020m<sup>3</sup>/s, 下流堰：27cm）の様子。  
左段は上から，右段は横から撮影した動画の一部。
