河川基金助成事業

「河川整備により創出される裸地からの
植生遷移に及ぼす季節性の影響」

土木研究所自然共生研究センター
主任研究員 森 照貴

2020年度

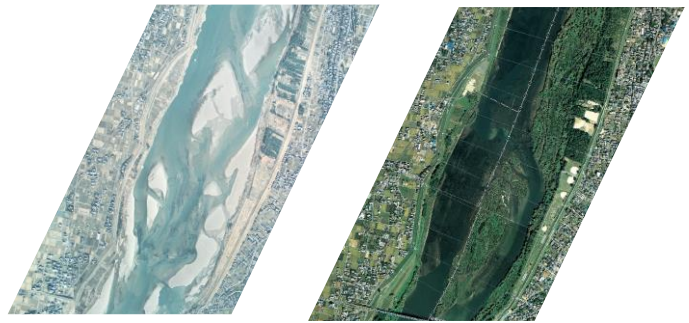
写真 1.1 木曽川での 1973 年から 2003 年の間に生じた樹林化

近年、河畔域において樹木の定着範囲が増加傾向にあり、「樹林化」として全国で報告されている（写真1.1、写真1.2）^{11,12,13)}。樹林化が生じる要因は様々であり、河床の低下や流況の変化、その他にも護岸の設置等が挙げられている^{14,15,16)}。いずれの要因も河畔域での攪乱頻度や強度を低下させるものであり、その結果として樹林化が生じたものと考えられている。両側を堤防に挟まれた空間（河道）で繁茂する樹種は地域によって異なるが、扇状地や自然堤防帯を流下する河川においては、マルバヤナギ (*Salix chaenomeloides*) やタチヤナギ (*Salix sub-fragilis*) 等のヤナギ属（ヤナギ類）が全国的に多い¹⁷⁾。ヤナギ類は成長が速い上に成熟までに要する期間が短く、例えばタチヤナギは樹齢3年から4年で開花したという報告がある⁹⁾。また、ヤナギ類は多量の種子（写真1.3）が裸地等の湿った環境に分散することで面的に繁茂することが多い¹⁸⁾。このように、ヤナギ類は河畔域で広く繁茂しやすい特徴を持ち、1999年以降の10年以内に、全国の直轄河川におけるヤナギ類の樹林面積は17%増加したことが報告されている¹⁷⁾。

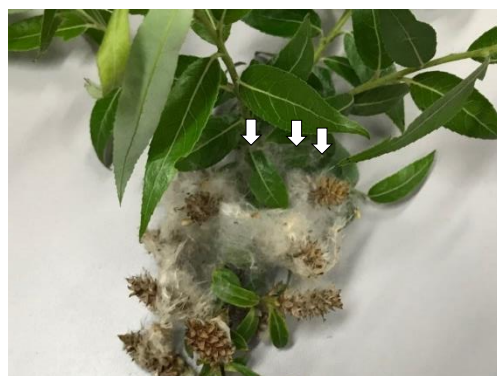
写真 1.3 ヤナギ類の種子。

樹木伐開や河道掘削といった事業は、樹木のみを除去するのではなく、結果的に草本類など下層植生も消失することから、人工的に裸地を創出することになる。この裸地は、ヤナギやハリエンジュなどにとって種子からの生育に好適な環境であることが多く、数年後に再び繁茂する場合が確認されている（写真1.5）。そこで、河道内における樹木に対して、伐採や掘削後の再繁茂を抑制する手法や、裸地からの定着・拡大を抑制する手法が検討されている。その一方で、植物には季節性があり、展葉、開花、種子散布、発芽などにはタイミングがある。ヤナギ類は早春に展葉した後、春から初夏の間に開花から種子散布を行い、地面に定着した種子は数日で発芽することが多い。このようにヤナギに関しては、春から初夏の間に分布範囲を広げるといった特性を有しているため、この時期に存在する裸地はヤナギにとっての好適な分布拡大箇所になり得るわけである。

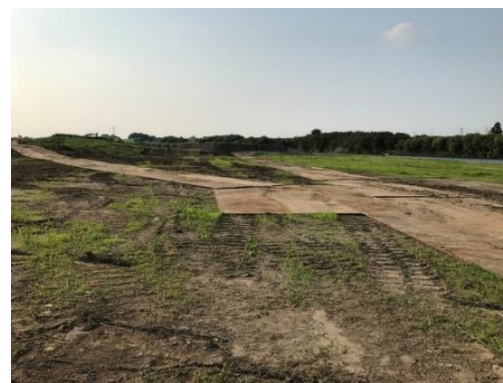
写真 1.4 河道掘削の一例

樹林化は河川の環境と治水の両方にとって大きな影響をもたらす現象であり、河川管理者が注視すべき事項といえる。河道内という限られた空間の中で、ヤナギ類のような樹木が繁茂することは、裸地や草地といった攪乱が強く作用する河畔域に特徴的な環境が減少することを示唆している。裸地に先駆的に定着する植物や、水際の裸地や草地を好んで生息する昆虫類や鳥類等の動物にとっては、樹林化した河畔域は生息に適さない^{19, 20, 21)}。樹林化は流速を下げることで洪水が下流に到達するのを遅らせ、流水の集中による氾濫を防ぐといった面がある²⁴⁾ものの、一般的には、治水を考える上で懸念すべき変化として捉えられている。河道内に樹木が広く繁茂していると、増水時に水が流れにくくなり、水位が上昇しやすくなる²³⁾。さらに、樹林化した高水敷は、裸地に比べれば土砂が堆積しやすい²⁴⁾、地盤の上昇により河積の減少をもたらすことにもなる。人命や財産が集中することの多い大河川の扇状地や自然堤防帯では、水位が上昇することを避けるために、管理者が河道内の樹木を伐採すること（樹林伐開）や、河積を拡大するために伐採を行った後に地盤を掘り下げる掘削（河道掘削）が実施されている（写真1.4）²⁵⁾。

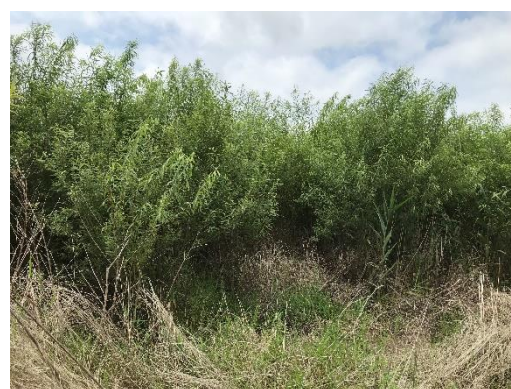
写真 1.5 掘削から4年後の状況。
ヤナギが高密度に生育している。

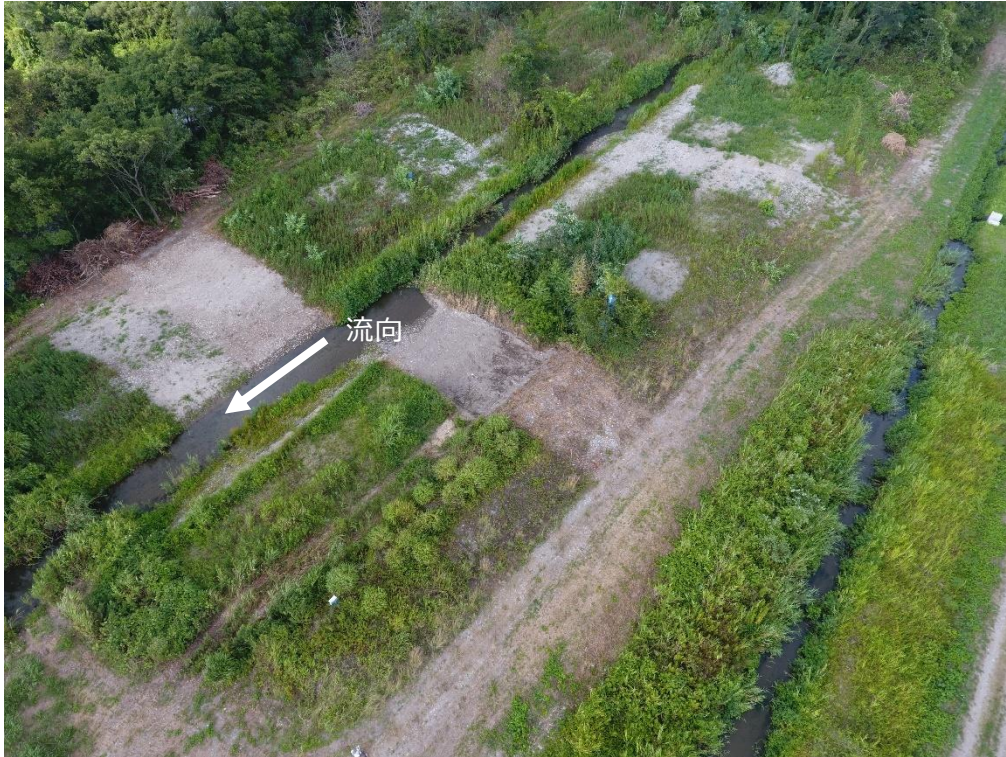
写真 4.1 各月に行われた樹木抜開と掘削の状況（斜め写真）

施工時期の違いによる植生繁茂状況の違いを検証するために、土木研究所自然共生研究センターを流れる実験河川において、4月を除き毎月樹木伐開と掘削を行い（図4.1）、その後の植生変化のモニタリングを行った（写真4.2, 写真4.2）。3本ある実験河川のうち、実験河川Aを対象に右岸側に約15m×8mの区画を12個、約20m×8mの区画を12個設定した（図4.1）。これらの区画において、2020年7月から各月の中旬に、1区画ずつ樹木伐開と掘削を行った（図4.2）。

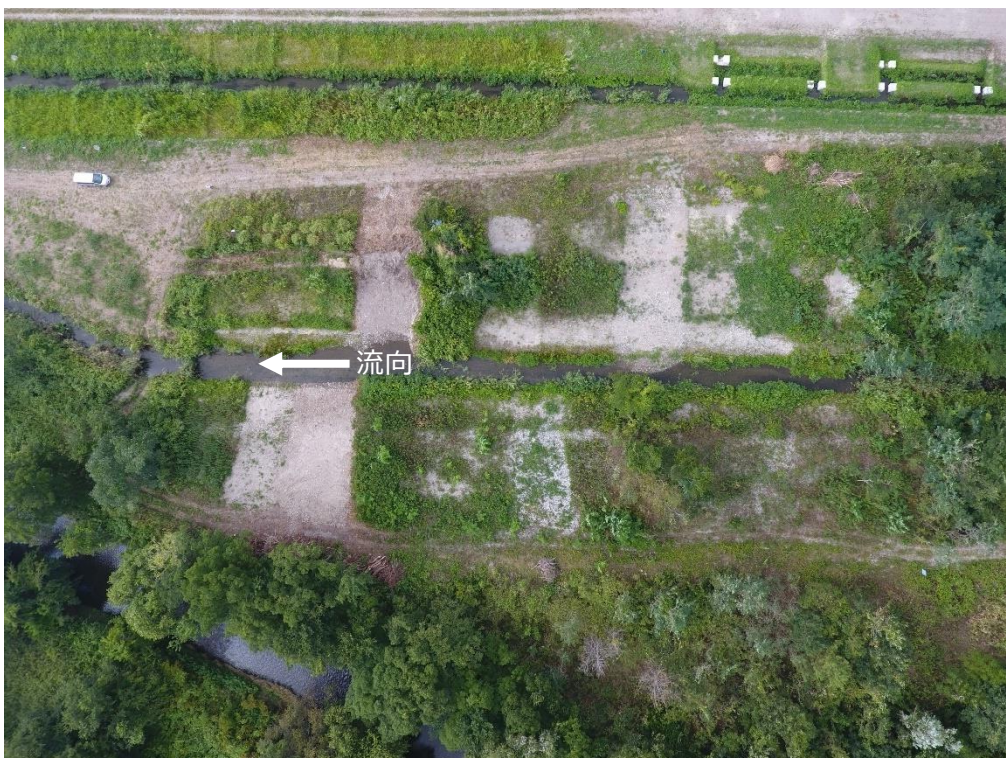
写真 4.2 各月に行われた樹木抜開と掘削の状況（垂直写真）

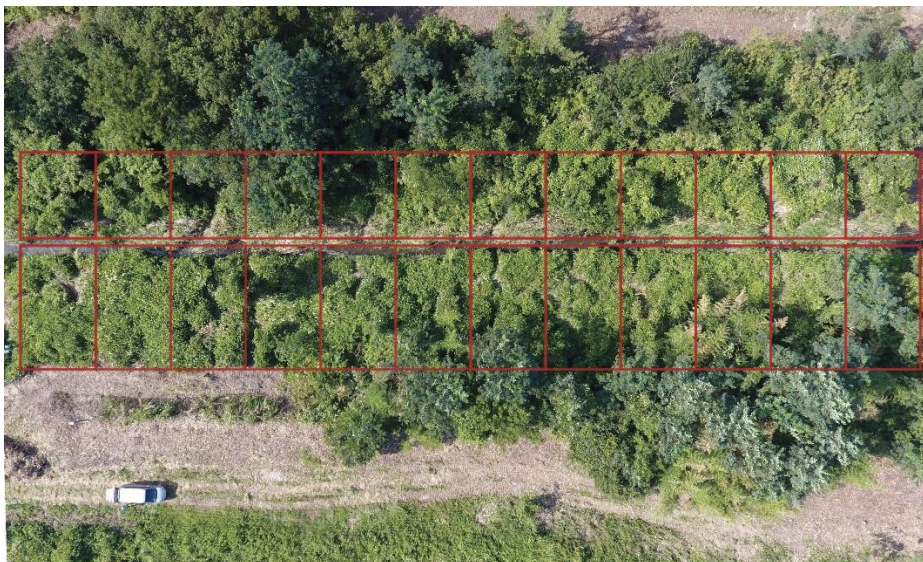
写真4.3 初期の時点での植被率はどこの区画も100%であった。

2020年6月の掘削もしくは抜開を行う前に撮影した画像において、いずれの区画も植物被度は100%であった(写真4.3)。掘削もしくは抜開を行う際、地表面にみられた植物は全て取り除いたことから、掘削直後の植物被度は0%となる。掘削もしくは抜開から2から12か月が経過した2021年6月に撮影した画像を解析したところ、掘削区では徐々に植物被度が回復しており、12か月が経過しころには約55%となっていた(図4.6)。一方、抜開区の方が、被度の回復は早く、4か月が経過するころには50%近くまで回復しており、12か月が経過した時点で約82%となった(図4.7)。やはり、掘削の方が表層土壌を取り除くことから、抜開に比べて植生の回復に時間がかかることが示された。さらに、そこから1年後の2022年6月の結果を見ても、掘削区では緩やかに被度が回復している様子が捉えられ、16か月を超えるころに地表面の8割近くが植物で覆われ、24か月が経過したころにようやく区画全体に植物が定着していた(図4.6)。一方、掘削区の方がやはり回復は早く、約80%の被度は8か月を経過するころには達成され、20か月を過ぎたころには全体が植物で覆われていた(図4.7)。つまり、地表面の8割程度が植物に覆われる時間として、掘削の方が抜開よりも8か月程度、全体が覆われる時間として4か月以上の違いがあることが示された。

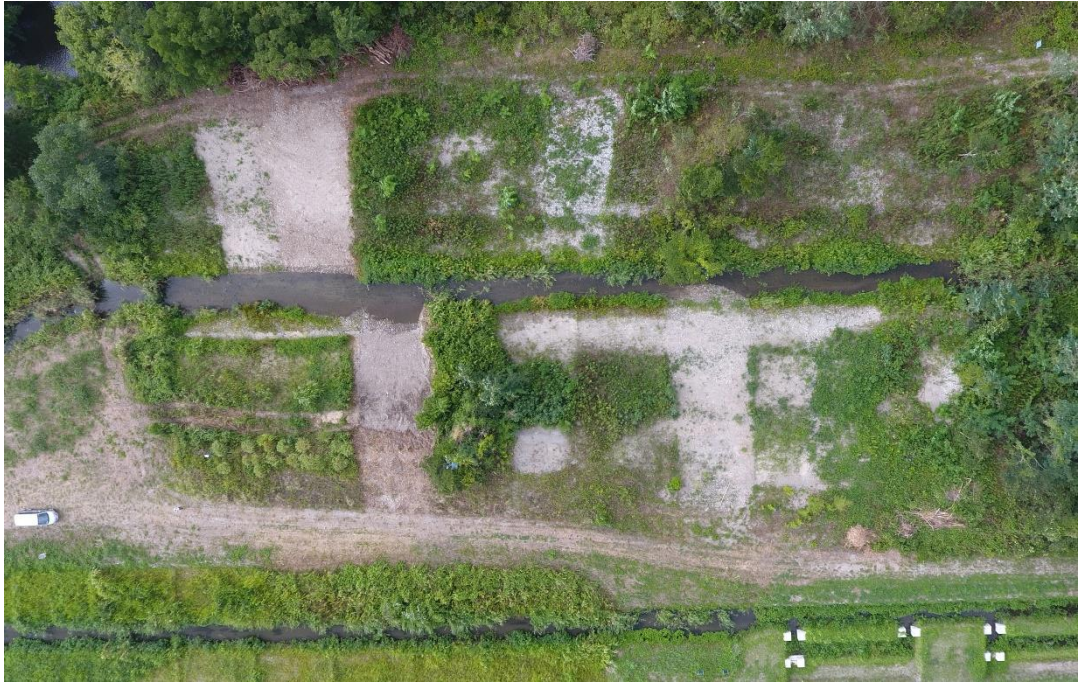
写真 6.1 ドローンにより撮影した画像

高解像度衛星画像による植生の判別能力を検証するために、2021 年の 8 月に撮影したドローンの画像（写真 6.1）と、2021 年 7 月に撮影された衛星画像（写真 6.2）を用いて植生被度（%）を判読した。衛星画像は、Spot Image 社が運用する光学系人工衛星で地上解像度 50cm カラーの超高解像度であるプレアデス (Pleiades) を用いた。ただし、2021 年の 7 月に掘削および抜開した区画について、ドローンでは実施済みであるが、衛星画像では実施前であったことから、これらの区画については解析から除いた。

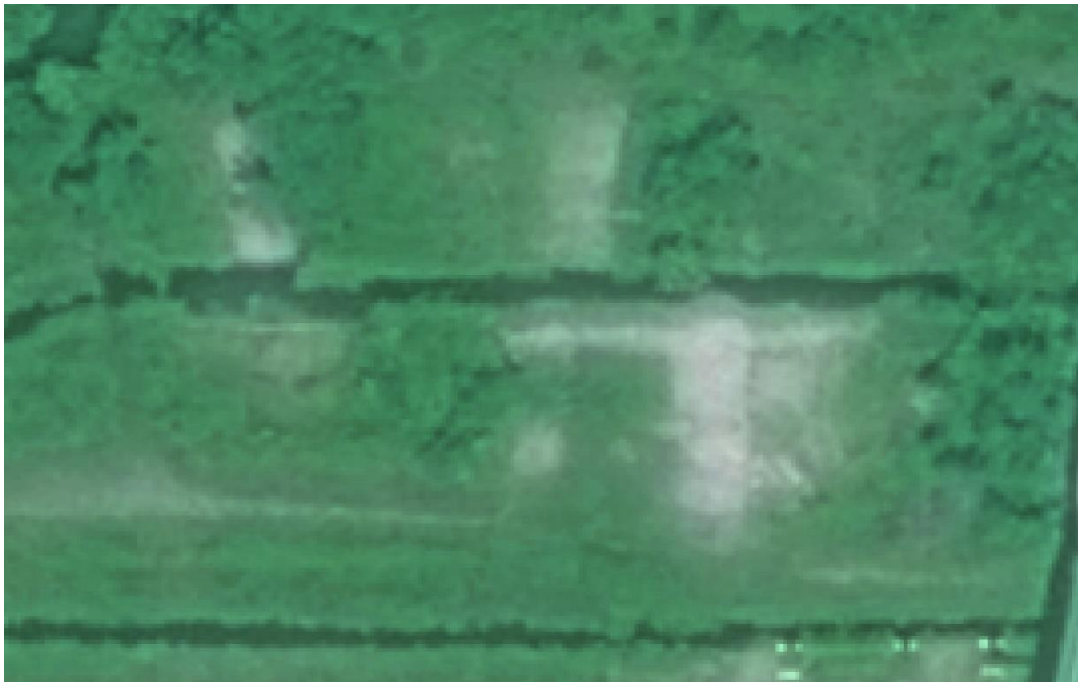
写真 6.2 衛星により撮影された画像
