## 河川基金助成事業

### 「鬼怒川での環境に配慮した高水敷掘削の 効果検証」

(国研) 土木研究所自然共生研究センター  
研究員 森 照貴

2019 年度

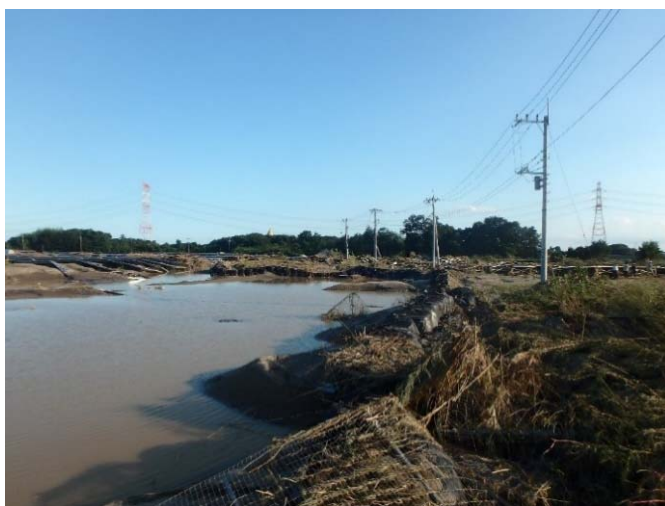
写真 1.1 越流点（若宮戸）<sup>1)</sup>

鬼怒川は栃木県日光市の鬼怒沼を源流とし、市街地の広がる栃木県および茨城県を流下した後、利根川に合流する一級河川である。2015年に発生した台風18号は鬼怒川流域に大雨をもたらし、大規模な水害をもたらしたが、その大部分は下流域の茨城県常総市に集中した（平成27年9月関東・東北豪雨）。常総市で発生した被害は、鬼怒川左岸で起きた越流および破堤による外水氾濫によって生じたものであり（写真1.1, 1.2）、小貝川右岸側にかけての常総市一帯（約40 km<sup>2</sup>）が水没するに至った<sup>1)</sup>。この災害を契機に、鬼怒川下流域における「水防災意識社会」の再構築を目指す「鬼怒川緊急対策プロジェクト」が実施されることとなった。国、茨城県、常総市など7市町が主体となり、ハード対策とソフト対策が一体となったプロジェクトであり、ハード対策としては被害の大きかった鬼怒川下流域を中心に、堤防整備（かさ上げ・拡幅）、漏水対策、河道掘削等が計画され、現在も進められている（平成27年度～平成32年度の6年間で予定）。

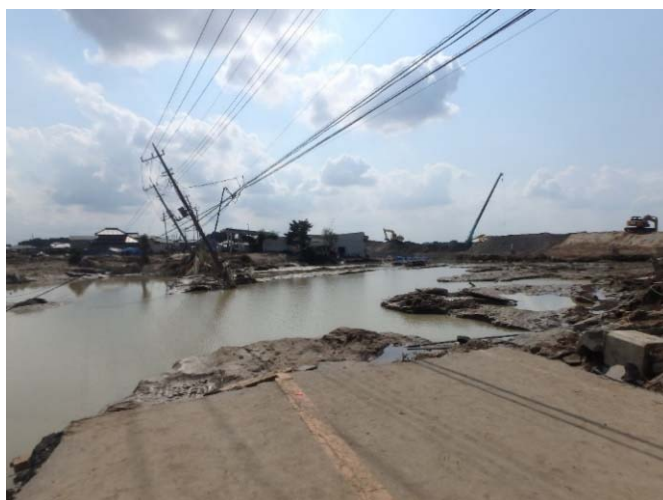
写真 1.2 破堤点（三坂町）<sup>1)</sup>

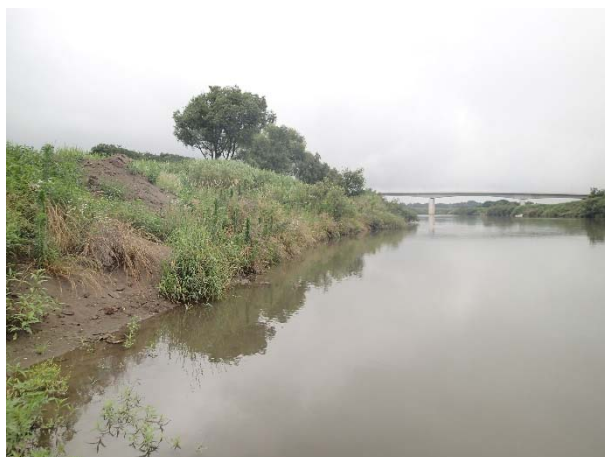
写真 1.3 水域と陸域の間にある比高差

場所は、水田・農業用水路と堤防に挟まれた河川近傍にわずかに残る領域（河道内氾濫原）に限定されている<sup>2)</sup>。さらに、近年では様々な人為的な影響により流路が深くなり（河床低下）、流路の水位と陸域（砂州）の地盤高との間で高低差（比高）の拡大が生じた結果（写真1.3）、砂洲が冠水する頻度の減少が生じた。このような砂州では、樹木が繁茂するようになり（樹林化）、河川近傍においても洪水時に冠水する氾濫原環境の縮小や湿性植物の生息域の減少が生じている。そのため、高水敷の掘削を行う際にも、生物多様性の保全など環境の観点から掘削形状を工夫する必要性が言及されているが<sup>2)</sup>、実際に高水敷掘削の形状について検証を行った事例は極めて乏しい。そこで、鬼怒川で計画された高水敷掘削に対し、2016年に著者らが環境に配慮した形状を提案したことで、実際にその基本形状を反映した掘削が行われることとなった。この環境配慮型の掘削の効果を検証するために、掘削の実施前（2016年）と実施直後（2017年）に調査を行ったものの、事業の実施直後の時点では、まだ裸地が広がっていることから（写真1.4）、植物の種数や種構成に大きな変化が生じるものと予想された。

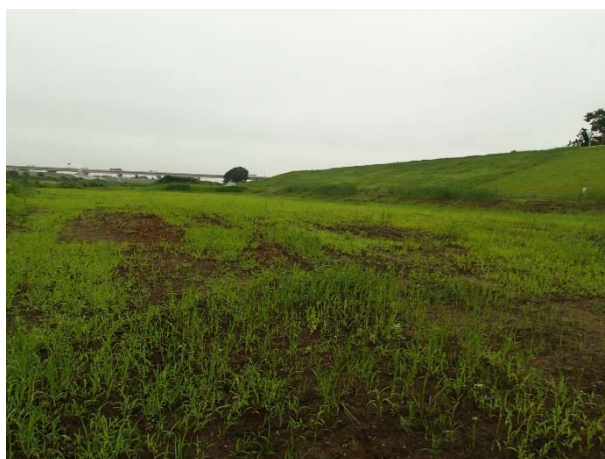
写真 1.4 高水敷掘削の直後の様子

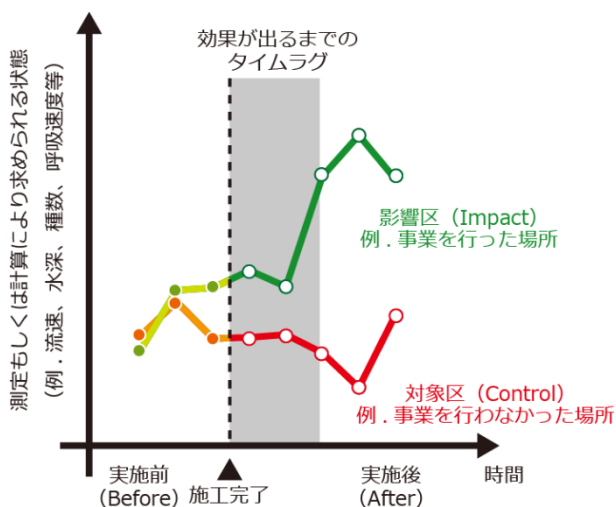
図 1.1 BACI デザインの模式図

Before-After Control-Impact (BACI) デザイン（図1.1）に基づいた計画的な調査の重要性が示されている<sup>4)</sup>。このBACIデザインは、より簡素なデザインである処理前のデータを用いないControl-Impact (CI) デザインや対照群のないBefore-After (BA) デザイン、処理前のデータ及び対照群がないAfterデザインに比べて、客観的な効果の

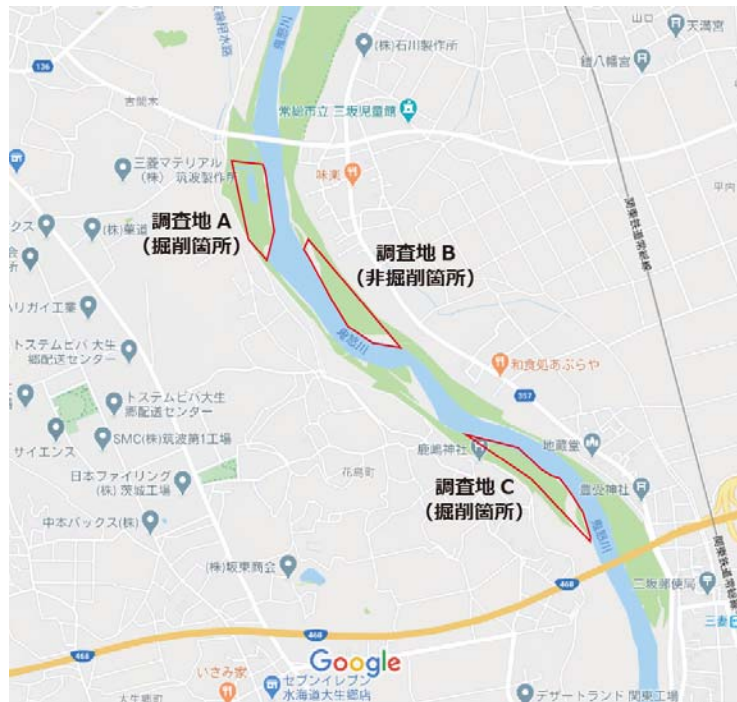
図 2.3. 鬼怒川における調査地点

鬼怒川で行われた高水敷の掘削は、著者らが提案した環境配慮型のデザインをベースとして行われた。掘削予定の砂洲については長さや幅だけでなく、陸域側（堤防側）と水域側（流路側）、上流側と下流側の高低差が個々に違っており、提案した環境配慮型のデザイン通りとはなっていない。しかし、10か所以上の砂洲（高水敷）で様々な地盤高を有する環境配慮型の掘削が行われた。このうち、本研究では掘削が行われた2か所（図2.3）を効果を検証する調査対象とした。

2018年度の主要な調査は、7月31日から8月2日、および6日に行い、2019年度の主要な調査は7月22日から24日に行った。本研究では、環境配慮型の高水敷掘削が行われた2か所（調査地AおよびC、図2.3）とともに、掘削が行われていない調査地Bを調査地点AとCの中間に設定し（図2.3）、BACIデザインに基づいたモニタリングを行った。

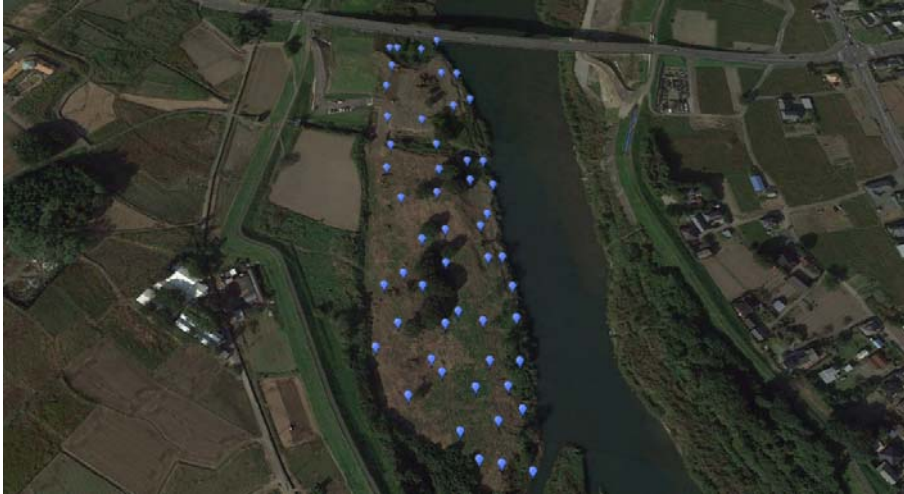
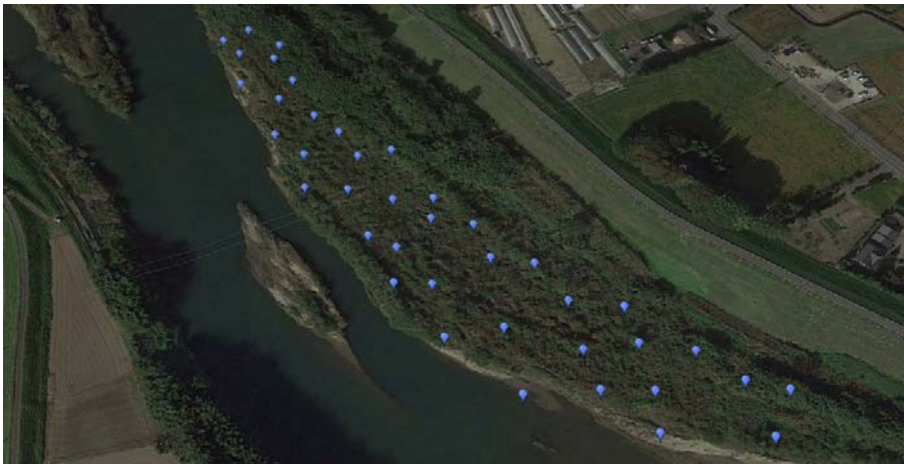
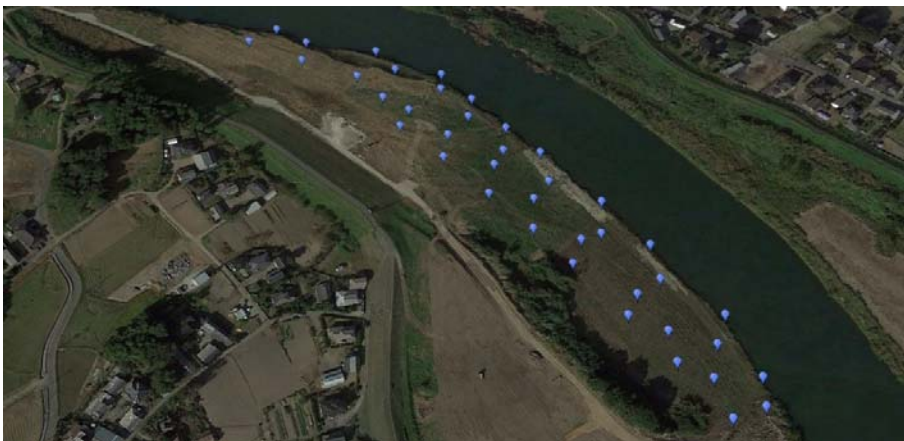
(a) 調査地 A (デザイン A を採用) : 19.75 kp 付近 右岸側

(b) 調査地 B (非掘削地) : 19.00 kp 付近 左岸側

(c) 調査地 C (デザイン B を採用) : 17.75 kp 付近 右岸側

図 3.1 調査地 A, B, C における調査地点の設定

調査地AおよびCで行われた高水敷掘削は図2.1で示した基本デザインに基づいており、水面と比高が異なる水平面が6か所、その間をつなぐ斜面が4か所あり、計10か所に区分することができる（図2.1）。この区分された面ごとに、調査地点（1m × 1 mのコードラート）を4か所ずつランダムに設定した（計40地点、図3.1）。堤防側の調査地点については丸と、河川側の調査地点についてはWと表記し、上流側の調査地点から1とナンバリングし、各面の4か所については、例えばL1-1、L1-2、L1-3、L1-4もしくはW1-1、W1-2、W1-3、W1-4として示すこととした。掘削後の調査においては、設定した調査地点が水面下となっている場合もあり、水深が10 cmを越えた場合には調査は行わず、水草の有無を確認した。各調査地点の位置については、2016年度の掘削前に決めたものの、高水敷であるため永久プロットとして現地に目印を設置することは困難である。そのため、GPSに位置情報を記録し、現地にて調査地点を探索することとした。

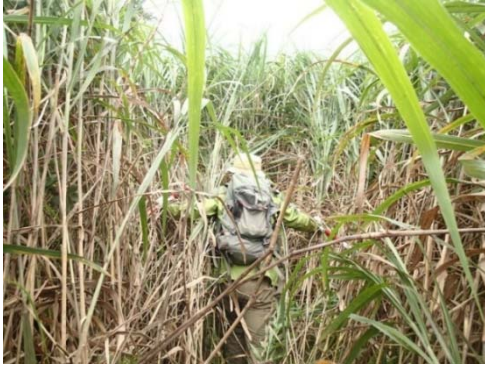
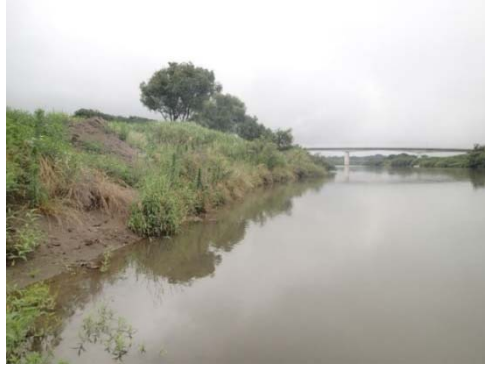
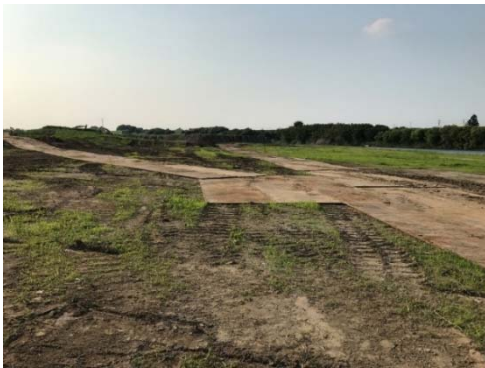
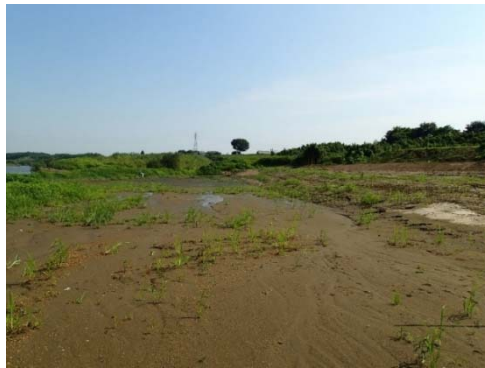
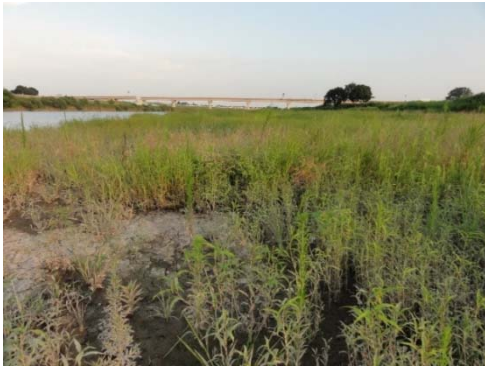
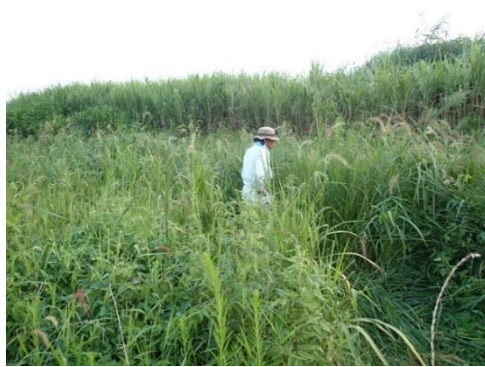
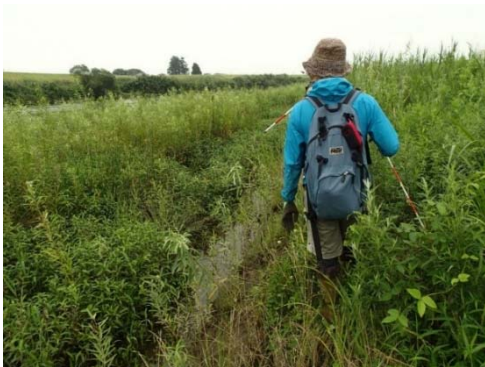
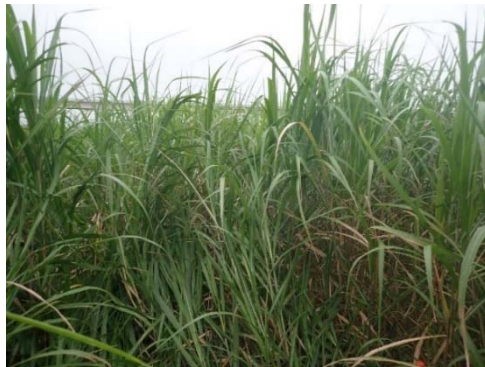
写真 4.1 2016年から2019年における景観の変化

2016年から2019年にかけて行った4年間の調査の結果、掘削前の2016年には全ての調査地において植物の背丈は高く被度も大きく（図4.1）、鬱蒼とした状況であった（写真4.1）。2017年は調査地AおよびCにて掘削が行われた直後（一部、工事中）であり、平均最大植物高および合計被度は前年の2016年から大きく減少していた（図4.1）。一方、非掘削地である調査地Bにおいては、ほとんど変化が見られなかった（図4.1）。掘削から約1年が経過した2018年には最大植物高と合計被度は大きく回復し、2016年近い状況となった。ただし、調査地AおよびCにおいて、2016年に比べて2018年の方がバラつき（標準誤差）が大きく、掘削後はまだ背の低い植物が繁茂している状況も多く見られた（写真4.1）。さらに1年が経過した2019年は、2018年と最大植物高と合計被度にあまり変化はなく、草地の高さや被度といった特性については掘削から約1年で急速に回復することが明らかとなった。

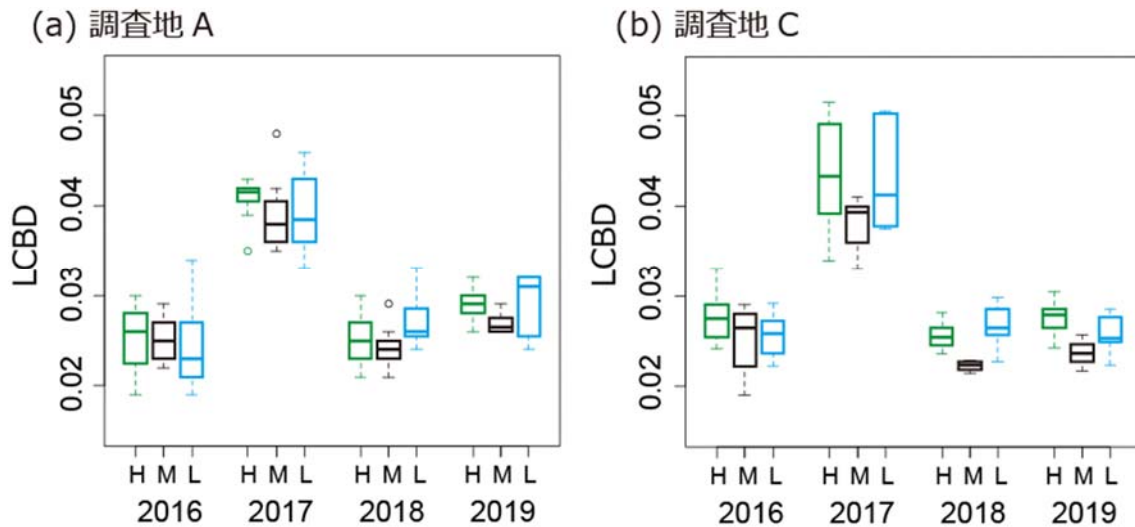
図 4.8 掘削が行われた調査地 A (a) および C (b) での、高平面 (H : 緑)、中平面 (M : 黒)、低平面 (L : 水) における各コドラートの local contribution to  $\beta$ -diversity (LCBD)。
