構造物の変状・被災はどのように起こったのか

構造物の変状・被災はどのように起こったのか — 一点検・評価に反映する観点から —

国土技術政策総合研究所 河川研究部
河川構造物管理研究官 諏訪義雄

河川の構造物(護岸、樋管、堤防、橋梁、落差工、堰等)の被災・変状に関するメカニズム・要因・対策等の調査・検討事例を紹介し、何が一点検・評価に反映できるのか考察する。

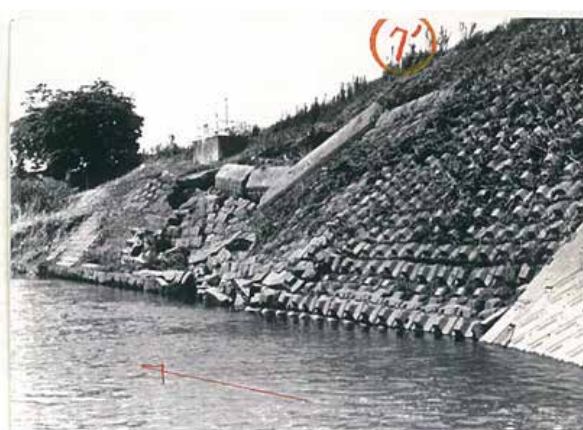
写真3.1.1

写真-2 間知ブロック積み護岸(胴込めが不足している場合)の被災

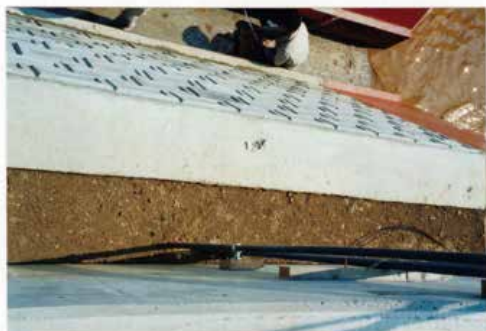
通水10分後 ケース1(浮上がり3cm)

1.4 実物大水理実験(基礎浮上りに伴う吸い出し)
基礎浮上がり3cm 実験後写真

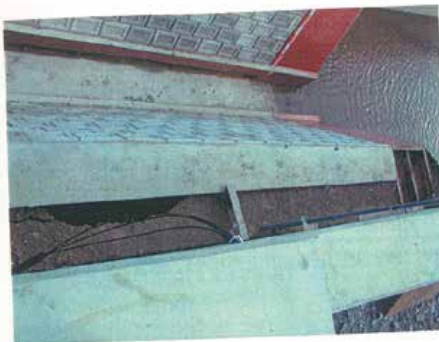
3cm沈下状況
(実験後10日
後)全景
