# 河川環境総合研究所報告

## 第14号

# 3) 河川水難事故の動向と河川の安全利用 に向けた取り組みに関する研究

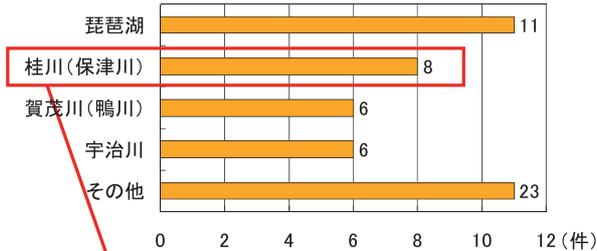
図3-6 淀川水系の詳細な事故発生状況

ここで、特に発生件数の多い2水系（淀川、長良川水系）について詳細をみると、淀川水系（図3-6）では、琵琶湖で11件、保津川で8件、加茂川、宇治川で6件ずつとなっており、同じ河川で頻発している状況が伺える。特に保津川においては、保津峡付近で一年間に5件もの水難事故が発生するような事故多発地点が存在している。

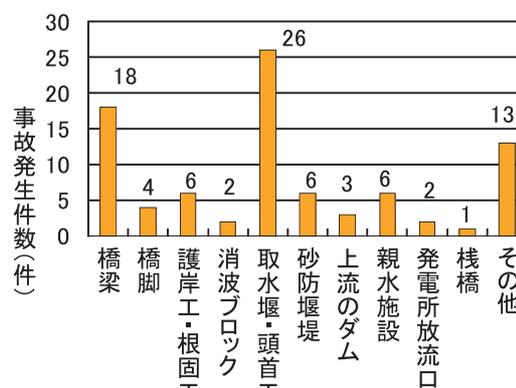
図3-10 河川構造物と水難事故との関連

河川構造物との関連では、取水堰・頭首工に絡んだ事故が多発している。堰周辺では、その存在によって複雑な流れが発生することが多く、それが水難事故の要因となっている可能性が考えられる。

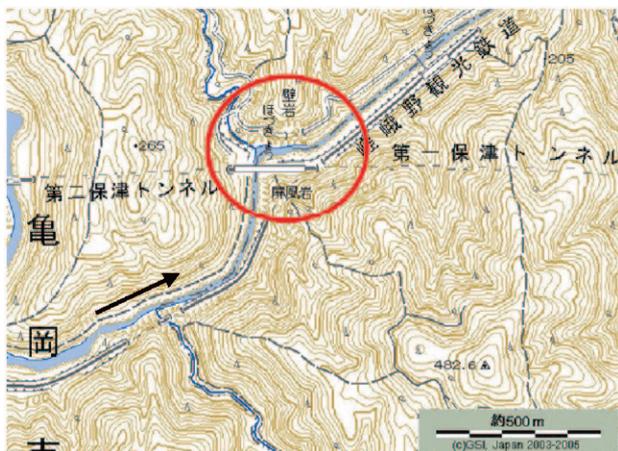
図4-2 保津峡付近の地形図

現場付近の河道は、峡谷を左右に蛇行しながら流れており、保津峡駅付近では、南から北に流れてきた保津川が、駅北側の左岸にある『壁岩』と呼ばれる大岩壁にぶつかり、右に急湾曲して東方向へ直角に流向を変えている（図4-2）。屈曲点の右岸側には州浜が形成されており、平安時代にこの付近で清和天皇が鶴飼をして川遊びを楽しんだという伝承もあり、「鶴飼が浜」、「うこうの浜」と呼ばれている。
