多摩川下流水制の配置構造と技術史上の意義

平成17年10月

(財)河川環境管理財団  
河川環境総合研究所

山本 晃一

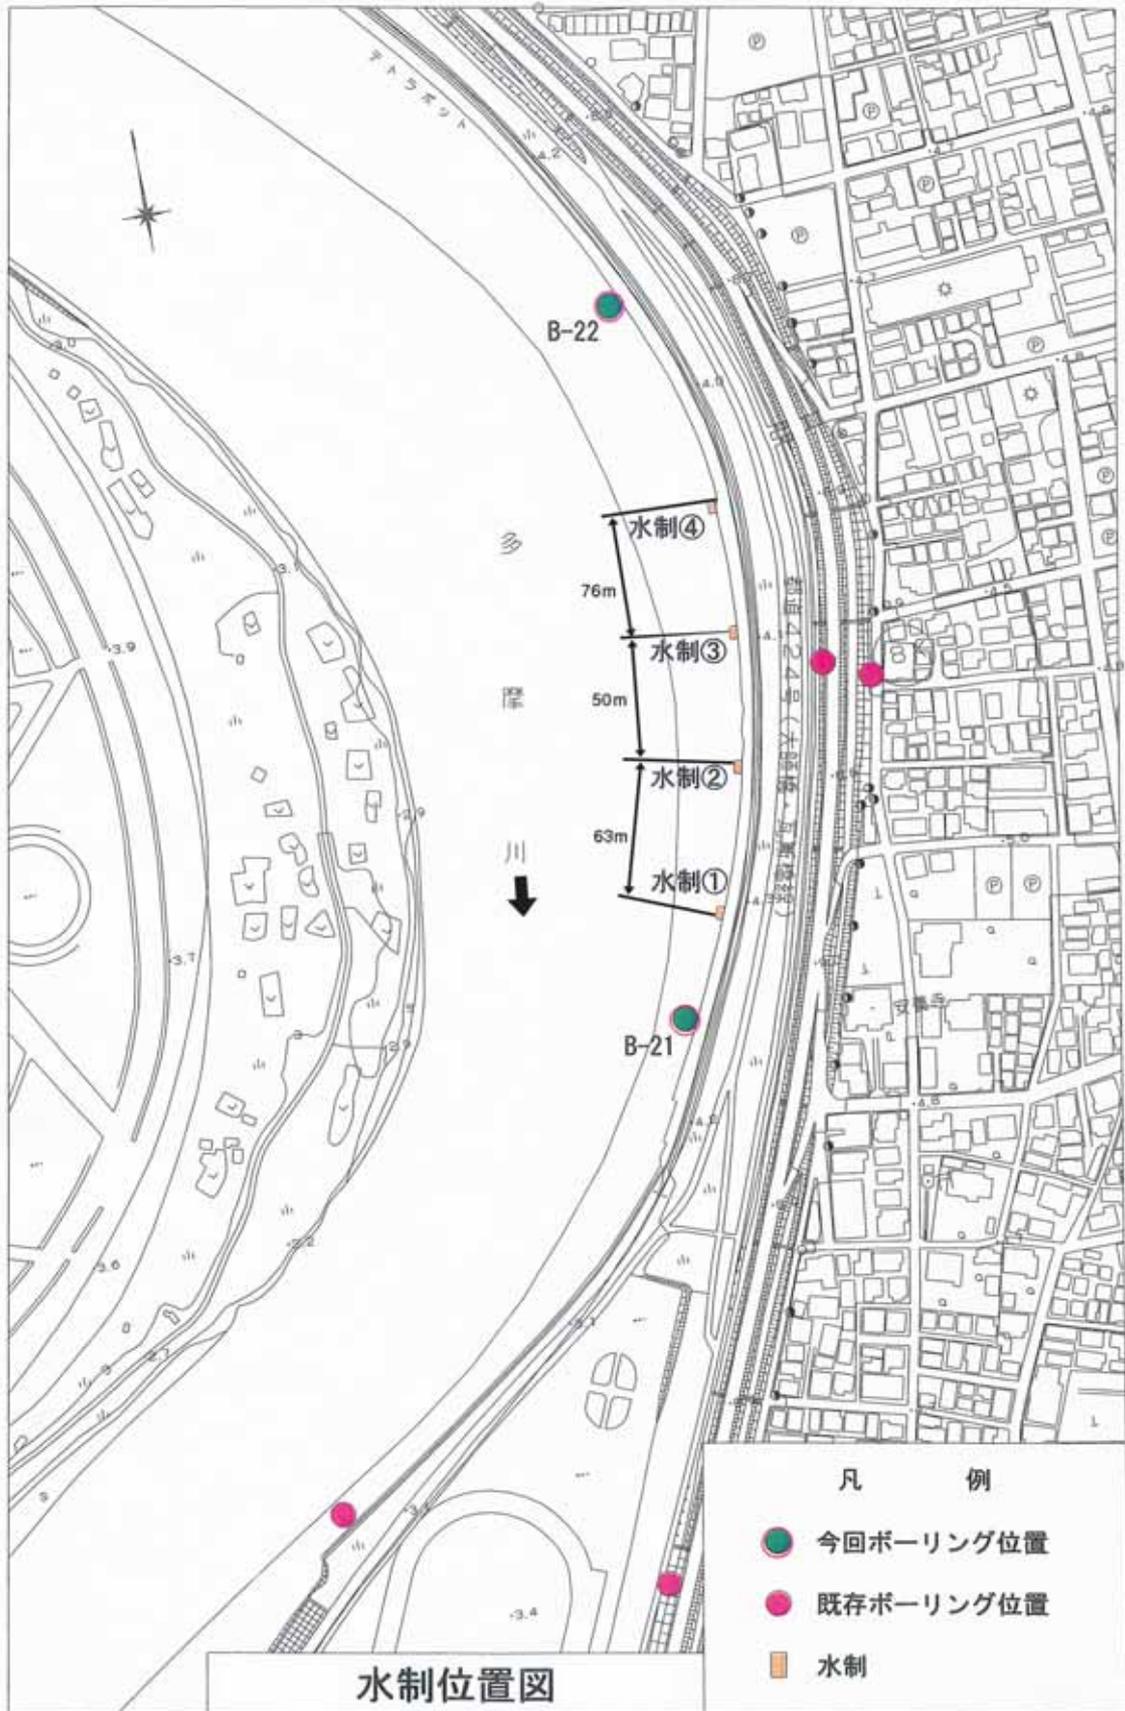
図3.1 左岸 8 km付近の水制①②③④の配置図

図3.1に左岸8km地点付近の4つの水制位置（写真1.2参照）を、今回の掘削調査前の水制付近状況を写真3.1～3.4に示す。水制①の表層の割り石は乱積みのように乱れているが、水制②に見るように設置当時は石張りであった。護岸は戦前の改修計画で施工したものでなく、戦後1977年（昭和52年）堤防保護のため、既存護岸および水制の一部を破壊して設置したもので、基礎に鋼矢板を打ち込み法覆い工はコンクリートブロック張りとし、その前に異形ブロックを根固めとして施工したものである。すなわち水制の基部は破壊されている。

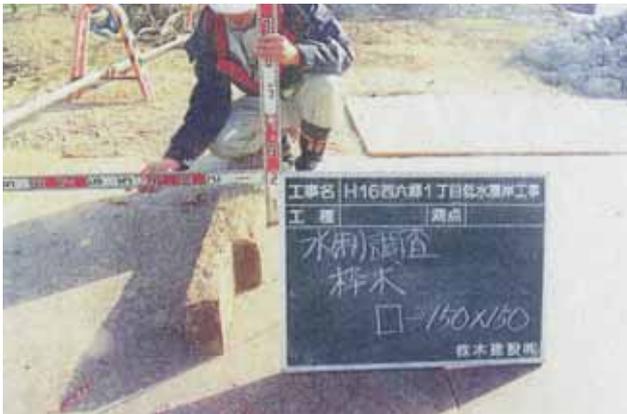
写真3.6 水制④上貫材料

写真3.5にドライアップした調査前の水制工の状況を示す。調査水制の平面形状を図3.2、A-A断面の横断面の状況を図3.3、B-Bの水制縦断面を図3.4に示す。また写真3.6、写真3.7、写真3.8に水制材料である上貫、木杭、粗朶材料の形状と状態を示す。なお写真3.5に見るように、水制天端部の割り石は動き、水制先端および側面の下方部分は破損されているので、元の形状がそのまま残っているものではない。

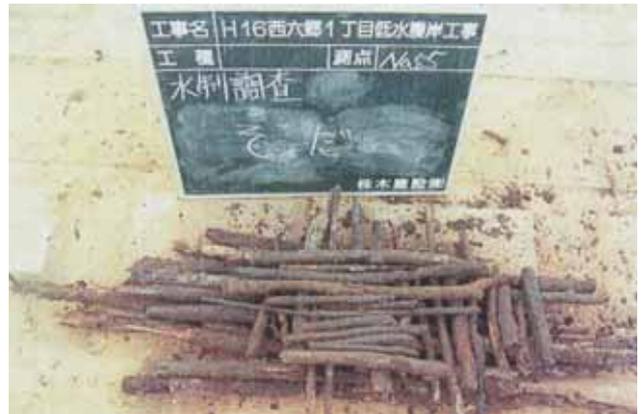
写真3.8 水制④粗朶材料

85~100cm間隔で打ち込まれている、その外側は河床にすり合わせて割り石を沈設したものと推定される。破損されているので設置当初の構造は推定の域をでないが、写真にみるように水制端部に割り石の下に粗朶が覗いているので沈床が設置され、その上に割り石を沈設した構造と推定される。

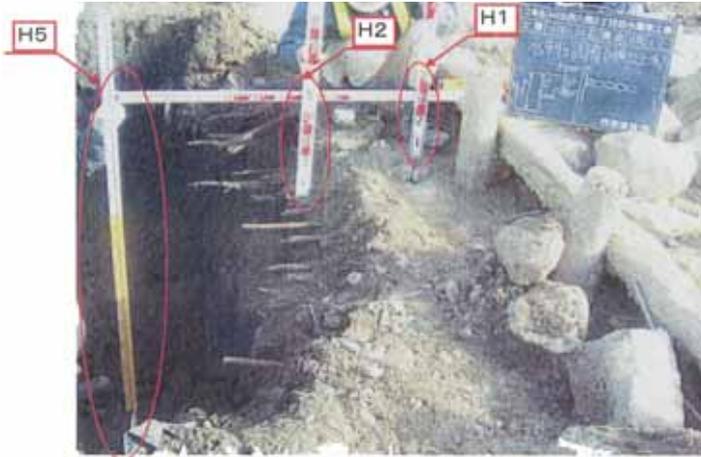
地点①、②の様子を示す。水制材料である上貫、木杭、粗朶材料は水制工④とはほぼ同様であるが木杭はその長さが2.8mと少し短い。なお水制先端および側面の下方部分は破損されており、元の形状がそのまま残っているものではない。

写真3.10 水制②調査地点①トレンチの様子

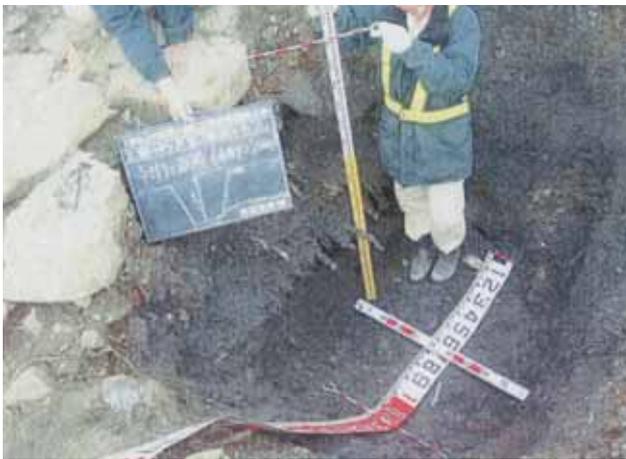
写真3.11 水制②調査地点②トレンチの様子

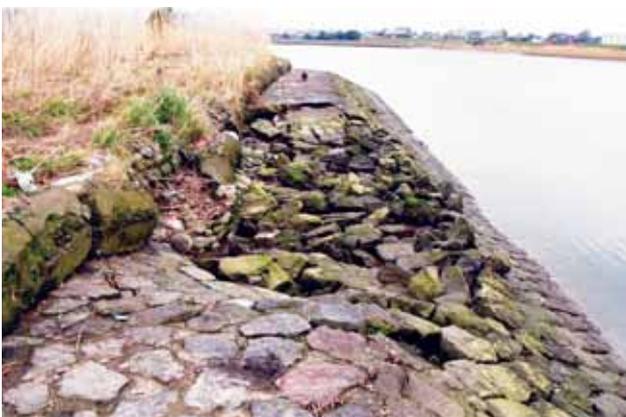
写真3.15 水制設置地点下流の天端工

様な割り石を使用した空石張り工である。割り石の下には小砂利が敷かれ、河岸材料の吸出し防止、割り石設置のための地ならしおよび間詰めとしている。護岸の天端には同様割り石を使用した幅2mの平場があり、その河川側には蛇籠（鉄線系4mm、胴径50～60cm、内部玉石20～25cm、さらに籠表層2～5cmにモルタルを吹き付けている⇒注1）を写真3.15のように肩止め工としている。法覆工の法止めは場所によって少し形式が異なるが、図3.8のような形式である。その外側は割り石の乱積みである（⇒注5）。その下に沈床が敷設されているか不明である。

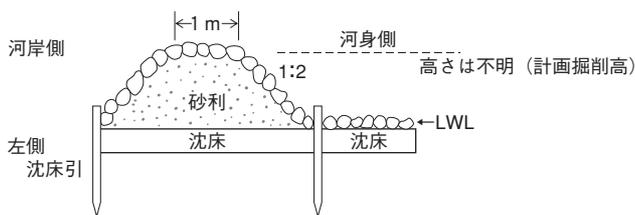
図3.11 復元された導流水制のイメージ図

よび横木よりこの食い違い部分は導流水制状であり、復元された水制構造は、図3.11のようであると推定される。

者食い違いにし護岸を二重化し侵食に対して備えた、と考えるが、食い違いの部分は水路であり、洪水時高水敷に乗った水がここに流れ込み走ること、その基盤は砂礫質であるので侵食されやすく、導流水制は破壊され易い。事実破壊された。なおこの護岸水制の高水敷側に池状の洗掘穴がある。この穴は、盗掘による砂利採取跡である。この穴の一部は1928年(昭和3)の地形図上に存在する。

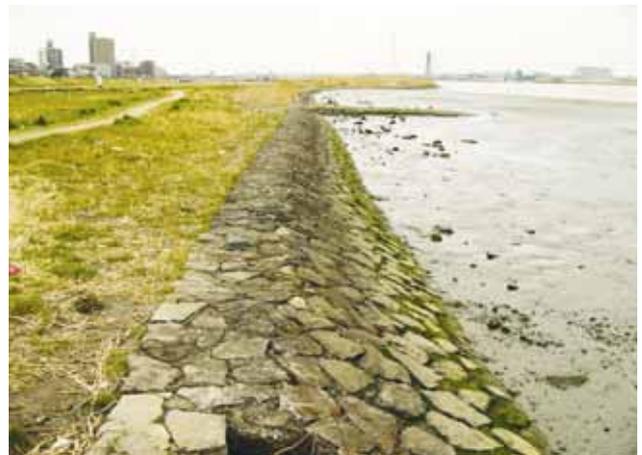
護岸は割り石張りである。護岸の高さが8.0km

写真3.18 水制B上流の護岸形状

より低い、高水敷の標高が低くなるためである。本護岸の水制Bから少し下流は満潮時水面以下と  
なってしまうようで、写真3.19のような形となっ

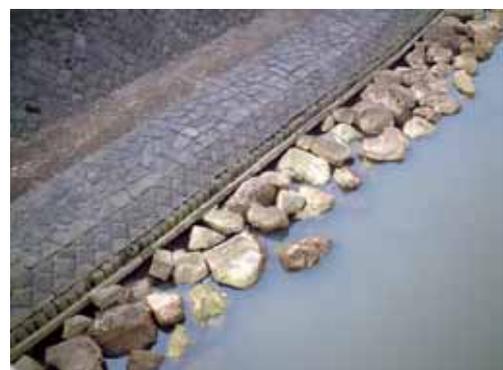
写真T1 最上川酒田河岸の護岸形式（2005年）

注4) 最上川酒田河岸の護岸形式は写真T1のようである。法止め工の杭および横木の配置が多摩川と異なっており、横木が杭柵工の河身側に設置されている。
