# 鬼怒川下流部の粘性土・軟岩露出河道の侵食特性

大瀧 貴\*・中嶋大次郎\*\*・鈴木 克尚\*\*\*・山本 晃一\*\*\*\*

## 1. はじめに

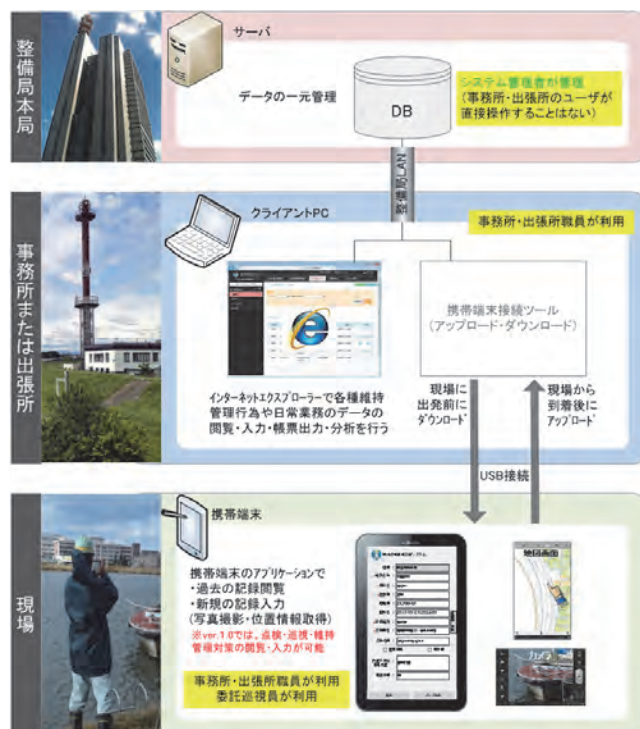
図 2・1 RMDIS におけるデータの流れ

現場で入力したデータの登録及び蓄積されたデータの閲覧方法は、以下のとおりである。

- 登録：①タブレットにてデータを取得し、PCによりサーバとデータを同期（オンライン接続されていない）
- ②PCにてサーバに登録する（web システム）
- 閲覧：①タブレットにダウンロードしたデータを閲覧（巡視、点検結果など）
- ②PCにてサーバに接続し、各種データを閲覧

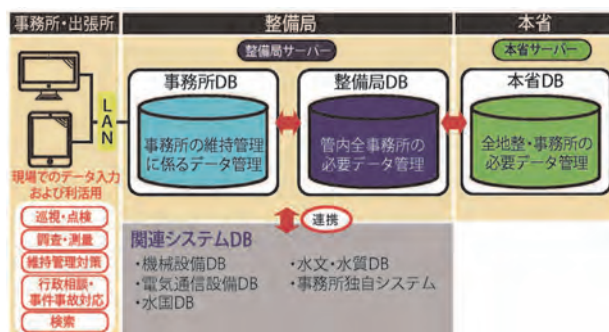
図 2・2 RMDIS のシステム構成

また、RMDIS は、事務所 DB（出張所含む）、整備局 DB、本省 DB によって構成される。

本省 DB は、整備局 DB に蓄積された情報から抽出・集計する等により、全国のデータ管理を行う。

なお、平成 26 年 12 月現在では、事務所 DB のみ機能が供用されている。（整備局 DB は平成 27 年より供用開始予定であり、本省 DB は構築中である）

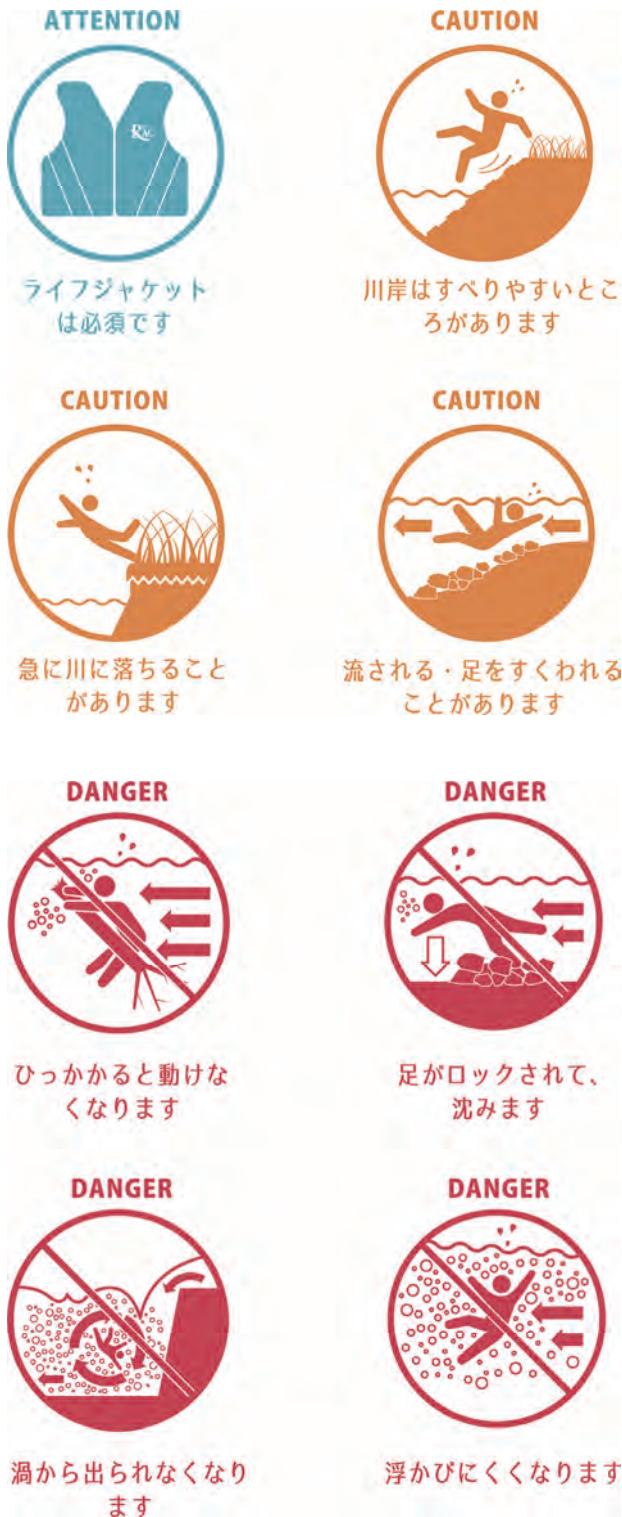
図4・3 水難事故防止サイン（ピクトグラム）のイメージ

で詳述した岐阜県美濃市・長良川「千鳥橋付近」の水難事故多発地点における看板である。より効果を上げるためには、小さな子どもから大人まで誰にでも理解しやすいようにする工夫も必要だと考えられる。たとえば図4・3で示すようにピクトグラムを用いた、水難事故防止サインのような注意喚起方法であれば、若い児童や日本語が不得意な外国人でも看板が川の危険等について注意を促していることを認識することができる。

この水難事故防止サインのイメージでは川の活動にライフジャケット（図4・4参照）が必須であることを青色のピクトグラムで示している。

黄色のピクトグラムでは、前述の「水辺のひやりはっと」で代表的な「すべる」・「おちる」・「流される」等の事例への注意喚起を示している。

そして赤色のピクトグラムでは、リサーチレーション等に代表される川で最も危険な事例などへの注意喚起が一目で分かるように作成した。
