河川研究セミナー講演録

—河川の点検評価の取り組みと現状—

河川研究セミナー—講演録
—河川の点検評価の取り組みと現状—

公益財団法人 河川財団
河川総合研究所

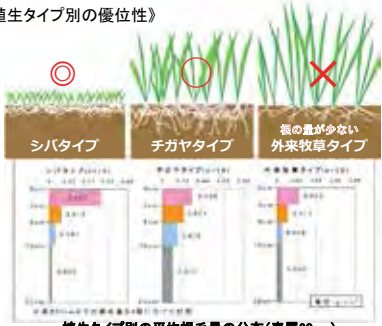
4.堤防植生管理の構築④

《堤防植生タイプ別の優位性》

植生タイプ別の平均根毛量の分布(表層20cm)

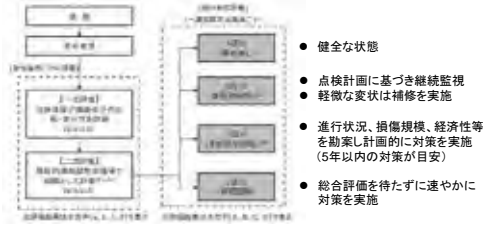
《主な内容》
堤防等河川管理施設の目視点検の結果を基に機能低下の状態を評価し、施設の状態に応じた対策を判断するための考え方を提示。

《評価の手順》

- 健全な状態
- 点検計画に基づき継続監視
- 軽微な変状は補修を実施
- 進行状況、損傷規模、経済性等を勘案し計画的に対策を実施(5年以内の対策を目標)
- 総合評価を待たずに速やかに対策を実施

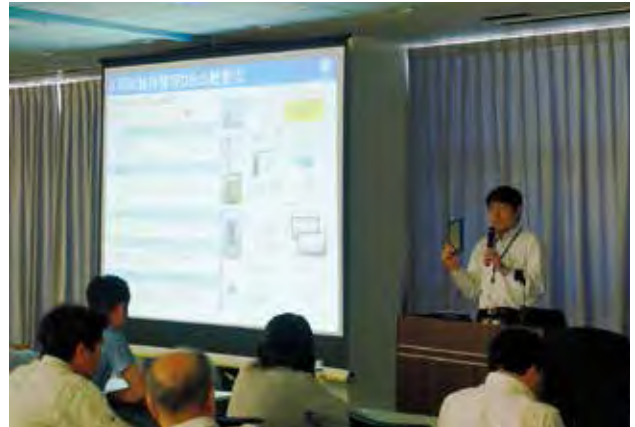
今現在タブレットについては通信できませんので、オフラインという形になります。なんらかの形でアップロードあるいはダウンロードしなければいけないということで、②のところを見ていただきたいのですが、「ダウンロード・アップロードツール」というものがありまして、これをもとにサーバーにデータを登録していくという流れになっていきます。ちなみにこのサーバーですが、先ほど申し上げましたとおり、整備局ごとの運用になっておりますので、九州地方整備局を除いた全国7整備局に比べて北海道開発局があるなかで、計8つのサーバーが今動いているという状況です。

①のところですが、このデータベース、サーバー

に蓄積されたデータを、職員PC、WEBシステムを介して、各種データを閲覧する、あるいは検索するというシステムになっております。繰り返しになりますが、大きくはタブレットとWEBシステムの2つによって、RMDISは構成されているとご認識いただければと思います。このパワーポイント上では、④「維持管理支援システム」が示されておりますが、これについては、今現在は点検以外に使われていないシステムですので、この辺をどうしていくのかといったところも課題の1つかなと認識しております。

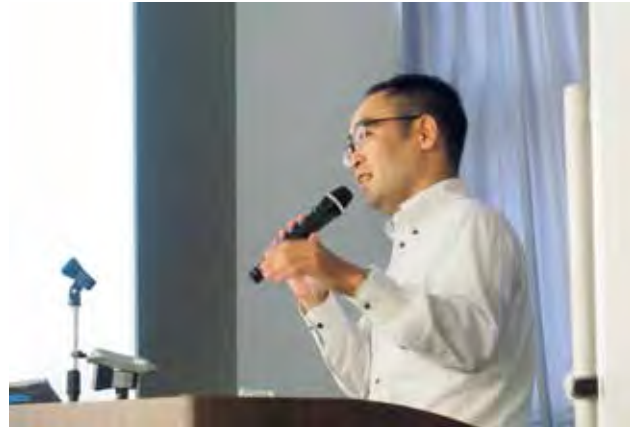
● スライド48

補修は、塩が入っているところのコンクリートを除去して修復すればいい、というのが一番オーソドックスなやり方だと思います。ただし、なかなかこれを完全に行うというのが実際には難しいです。コンクリートの外から塩が入ってくるとすると、やはり一番入っているところが目に見えてさびます。ここがさびていると、ここに塩が入っているということで、この部分を除去して補修しましょうということになります。それで補修すると、実はこの状態で未補修の部分がさびる要素がなかったかといわれると、そうではありません。塩は入っていますが、同じ塩が入っている中でも、一番塩がたくさん入っているところが選択的にさびる傾向があります。

そのため、外観上あらわれる変状はこういうところに顕著なひび割れ等が生じていますが、だからと言ってそれ以外の場所について、塩が全く入っていないものではありません。補修した後に今度は別のところがさびたりということが、よくありがちなところ。これを防ぐためには、きちんといろいろな場所を調べたうえで補修範囲を決める必要があるかと思いますが、いずれにしても補修は非常に難しいので、塩がくるようなところで鉄筋のさびが進行していると、早目に手を打ったほうがいいと思います。

鋼材の腐食/塩害

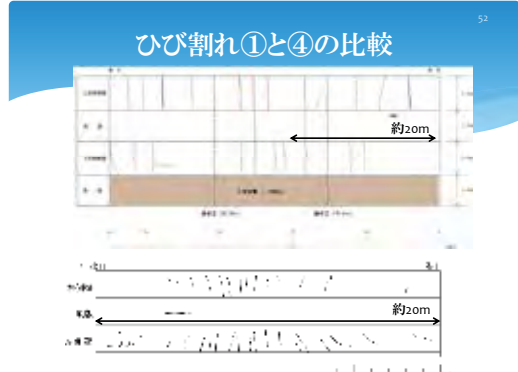
● スライド52

ひび割れ①と④の比較

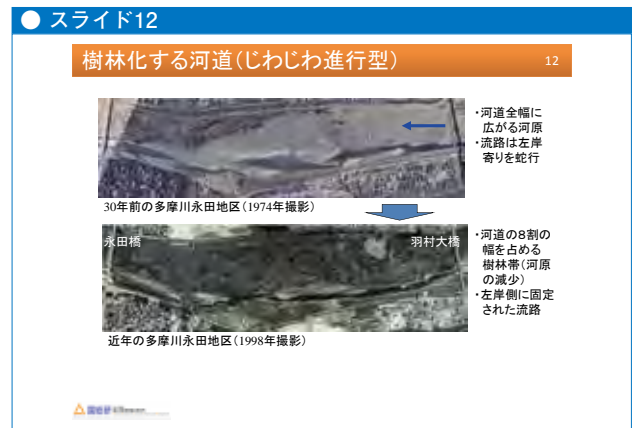
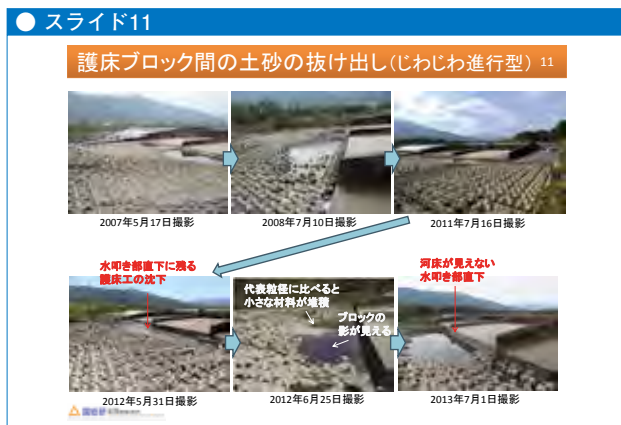
(スライド10) まず、「じわじわ進行型」の例ですが、これは斐伊川の河床縦断形の変化図です。青い線の昭和41年ごろから徐々に河床が下がってきているというようなイメージ図です。斐伊川は当時、鉄穴（かんな）流しで土砂が大量に出てきた河川で、出雲平野を作った川ですが、鉄穴（かんな）流しをやらなくなり、その土砂の供給が建設されたダムによって止まり、下流河川の伊萱床止でも止まり、この床止の下流で土砂が不足し、徐々に河床が低下してきているという変化です。このようなじわじわ低下する河床の変化に対して、私たちはこの川をどう管理するのかを考えていかなければいけないということです。斐伊川の分派堰もここにありますので、この管理もそのようなことを考えながらやっている状況でございます。

(スライド12) 樹林化もまた「じわじわ進行型」なのかなと思っています。じわじわといっても、樹林化というのは、ワッと広がってその後じわじわと増えていくという感じかもしれません。これは多摩川の事例です。河川生態学術研究で取り上げられていた永田地区というところですが、1974年当時は河川全体に礫河原が広がっていました。その後、400m程度の川幅のうちの300m程度がハリエンジュに覆われ、河原に依存するカララノギクが激減しましたので、その保全について議論しました。対策として、高水敷掘削と上流の取水堰に堆積した土砂を還元する工事を実施し、河原の拡大を図りました。

の事例で、川内川における河道掘削後の土砂の堆積過程についてご紹介します。ちょうど鶴田ダムの上流の菱刈地区で、もともと旧川はこのように蛇行していたのですが、その部分をショートカットして川を作った箇所の黒く塗った部分に、高水敷を再形成した事例です。

(スライド14) これは横断形の変化です。ちょっと見にくいですが、黒い線から少し薄い線に出水のたびに堆積してきているのがわかります。また、ここで特徴的なのは、断面ごとに堆積の仕方が違うというところかと思えます。水際が高くなって、その裏側には少し窪地ができるタイプと、全体的に高くなるタイプがあるというような違いです。また、堆積の初期には水際が高くなっていて、その後、平らになっていくという違いもありますが、これは土砂が低水路から供給されたものか、もしくは上流からワッと来たものかという違いがあると思っています。堆積の仕方に違いがあるということです。

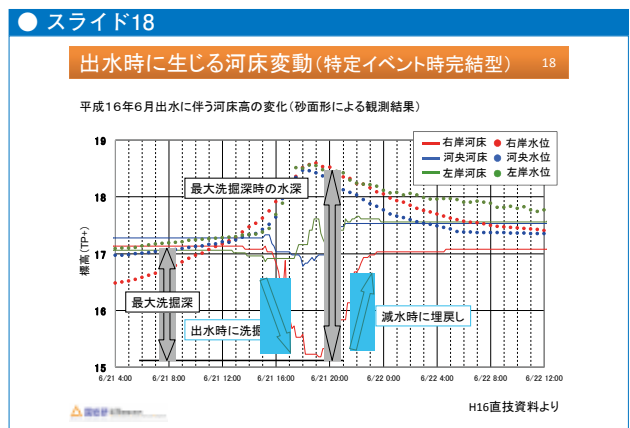
(スライド18) これは「特定イベント時完結型」の事例です。出水前後で変化が少ないので、見つけにくい事例です。これは平成16年に直轄技術研究会というのをやっていて、安部川だったと思いますが、水位計とともに砂面高計を川の左岸・右岸、中央に入れて調査をしたというものです。右岸側の河床高が出水中に2m掘れて、また2m堆積したという事例です。水位としては17m~19mまで行かないぐらいの、2mも上がらないぐらいの変化ですが、安部川でこのような変化がありました。

(スライド19) 平面的にはこのようなところで測っておりまして、手越の地点の上流ぐらいかと思っています。右岸、中央、左岸で測っていますが、ちょうど平面的には湾曲部の外岸になっていて、外岸側が出水時に掘れて、また埋め戻るといことがわかりました。構造物の基礎を考えると、2m分を考えておかないと壊れてしまうということで、維

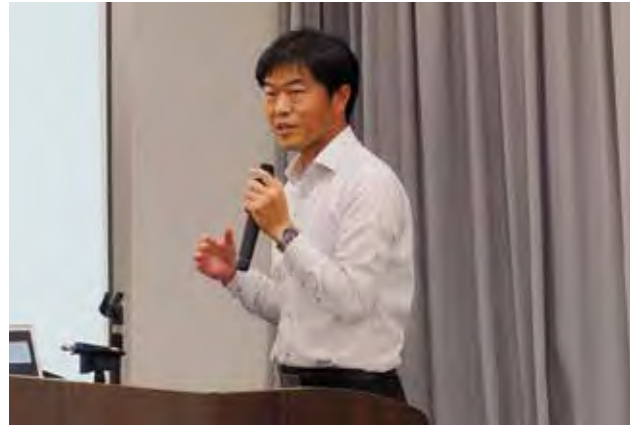
堤防というのは1カ所でも決壊すると機能が失われる構造物ということで、もう皆さんよくご承知のことと思いますが、鬼怒川堤防調査委員会の資料から抜粋させていただきました。200mくらいの決壊幅で常総市全域が水に浸かったという事例です。これは国土地理院さんが出されている浸水範囲の時間変化ですが、鬼怒川と小貝川に挟まれた区域がほぼ全域湛水した事例だったかと思えます。これが200m、1カ所だけではなく、何箇所も越水した場所もありますが、このような浸水範囲になったというこ

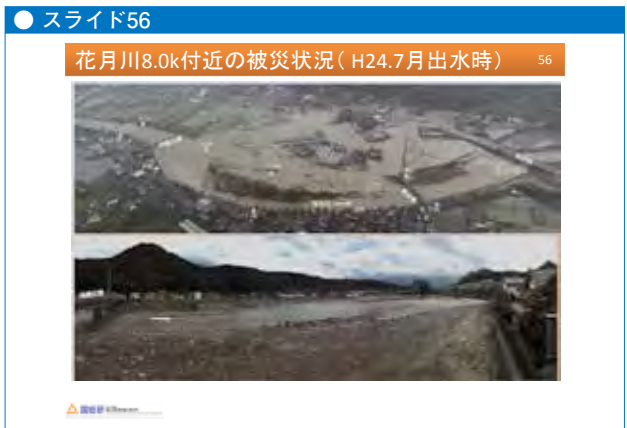
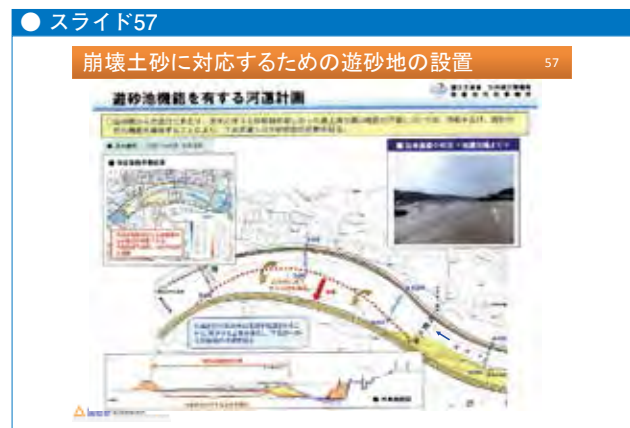
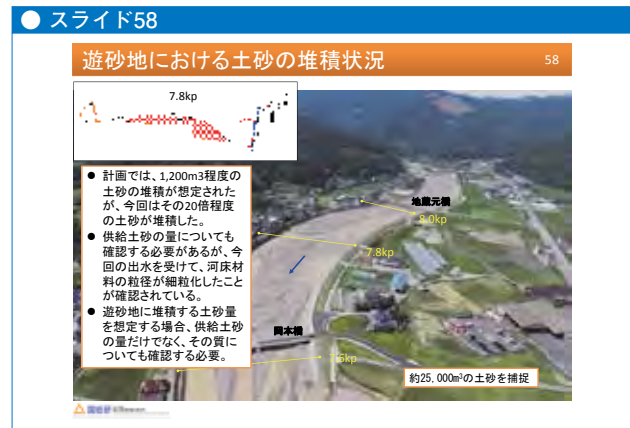
(スライド58) 実はこのときに河床変動計算をして、どのくらい土砂が溜まるのかが計算されていました。当時の計算では1,200m³くらい溜まると計画されていたようです。ですから、1,200m³分くらいは下流に流れないと計画されましたが、7月に出水があって、多くの土砂が溜まりました。水の流れは上から下で、中央部分に土砂が溜まっています。平成24年の出水で激特事業として堤防の整備をしていますので、流量も前回（平成24年）より多かったです。何とか堤防満杯で流すことができました。

一方で、土砂は計画以上に溜まりました。このときに溜まった量は、粗々計算されたもので後々に変更があるかもしれませんが、25,000m³だといわれています。当初の計画では1,200m³の土砂堆積が想定されましたが、その約20倍の25,000m³が溜まっています。

実は今回、河床材料が前回よりも細かくなったといわれています。今回は山腹が崩れて、細かい粒径の土砂が多く流れてきた結果なのではないかと考えていますが、今後確認しなければならない事項です。当初の河床変動計算は出水後の河床材料を使って計算したものですから、粒径が少し大きくて、遊砂地に堆積する量を過少に評価したものと考えます。今回は材料が細かくなったため、このように多くの土砂が堆積したのではないかと推測していますが、詳しいことは計算していないのでわかりませんが、遊砂地の設置が非常に効いているのがわかる結果だと思えます。

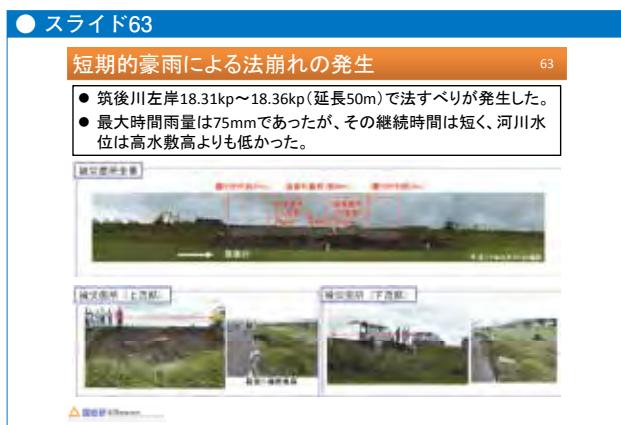
2つ目は横断形状です。堤防天端の横断形は通常拌み勾配ですが、歩車道の分離ブロックが裏法の肩のところにありました。この区間は兼用道路ということもあり、道路管理者の方が舗装を補修される際にオーバーレイを行い、歩車道分離ブロックには排水用の穴があったのですが、舗装材料や土砂によって埋まったり詰まったりしていました。歩車道分離ブロックが水を止め、天端に多量の水が溜まっていたようです。また400m区間の水が、この歩車道分離ブロックで沿って集水され、ブロックの高さ15cmか20cmの水深となっており、表法にこぼれたようで、一番低いところで多量にこぼれて、この法滑りを引き起こしました。これは、筑後川堤防検討委員会で検討された結果となります。

なお、古い堤防であり、寺勾配化が進行し、急な法勾配(1.5割程度)であったことも原因といわれていますが、基本的には1つ目と2つ目が大きな要因だったと考えています。右下の写真は少し雨が

降ったときの状態ですが、こんな状態であったということです。被災時に近くのCCTVカメラがとらえた映像によると、車が立ち往生する程度の水嵩だったと聞いています。ですから、堤防天端の管理はMMSでやっていこうという話もありますが、不陸の管理が非常に大事だと思っています。特に、雨天時の巡視や点検が非常に重要です。

(スライド64) スライド64のところは、崩れた後に出水がなかったから良かったのですが、表法が崩れた後に水位が上がれば、当然、洪水流で削られて破堤ということも考えられますので、非常に大事なポイントかなと思います。「大したことはない」では済まされない事例だと思います。

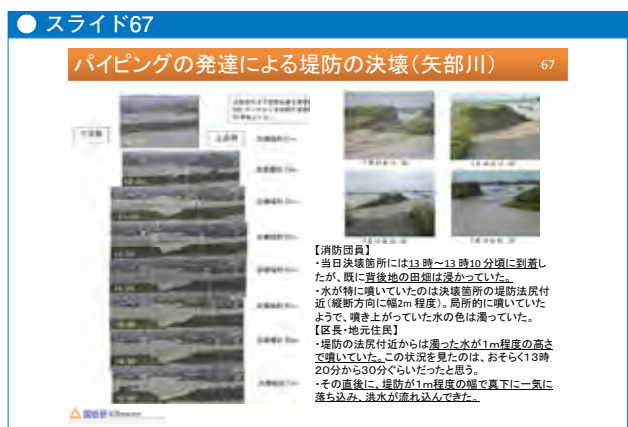
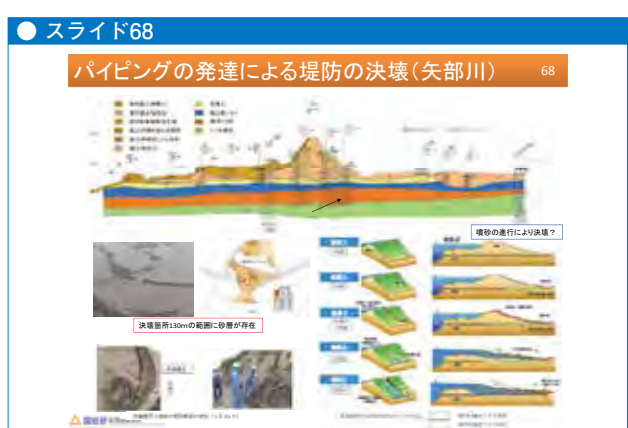
(スライド70) 少しだけ実験の映像を紹介させていただきたいと思えます。まずは複層におけるパイピングの発達状況です。青い色砂を入れて、砂が徐々に抜け出す動きを見やすくしています。小礫の層から圧力が伝搬して上に砂が噴き上げられると、有効応力を失ったかのように砂が簡単に動き始める、という状況がわかったかと思えます。実際は20倍速で再生しています。

(スライド71) これが時間を追って進行していくと、さらにパイピングが発達して進んでいきます。そして、一気に左の塊が動き出して、上の堤体が落ちてきます。下からの圧力の影響で、砂の部分の有効応力が小さくなっていることが原因だと考えています。同様のことが矢部川で起こったのではないかと考えています。矢部川の調査時は1層と数えられていますますが、もしかしたら、下の層と上の層に違いがあったのではないかと考えています。
