河川環境総合研究所報告

第17号

(財)河川環境管理財団
河川環境総合研究所

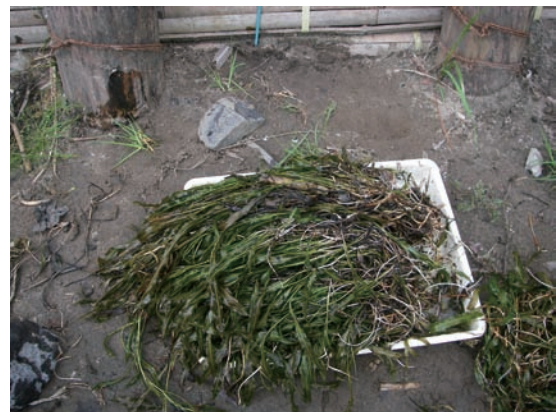
写真3・1 移植に用いたインバモ、ササバモ等

なお、ここで移植に使用した植物は、写真3・1に示す甚兵衛大橋工区にて繁茂していたインバモ、ササバモ、エビモとした。

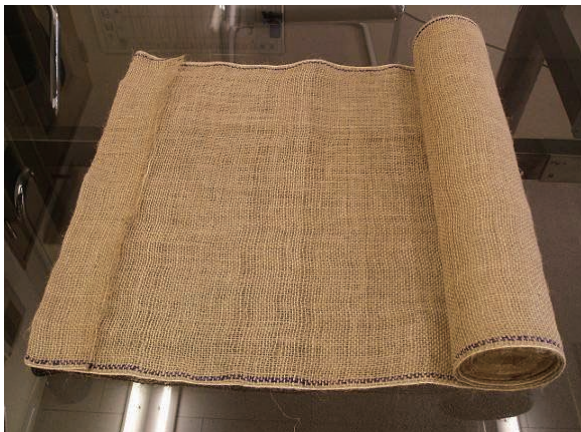
写真3・2 (1) 麻ネット

基盤として2重構造になっている麻ネット（写真3・2）を用いて、これに沈水植物を直接植え付けた。これを沈水植物マットと呼ぶものとした。

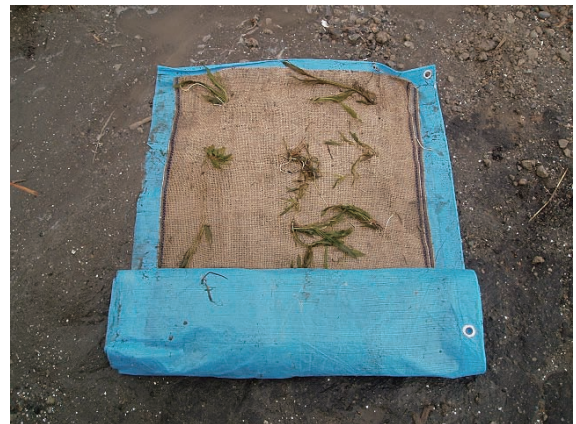
写真3・4 植え付け直後の状況

作業は、2010年4月末に実施（写真3・4）した。

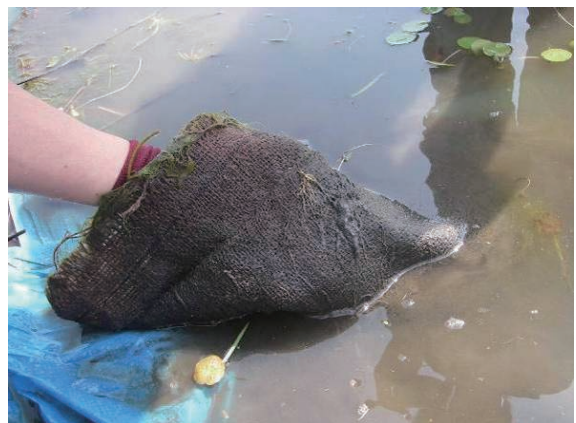
写真3・5 20日養生後の状況

養生20日後には、沈水植物の根が麻ネットを貫通して、写真3・5に示すように裏側に達していた。

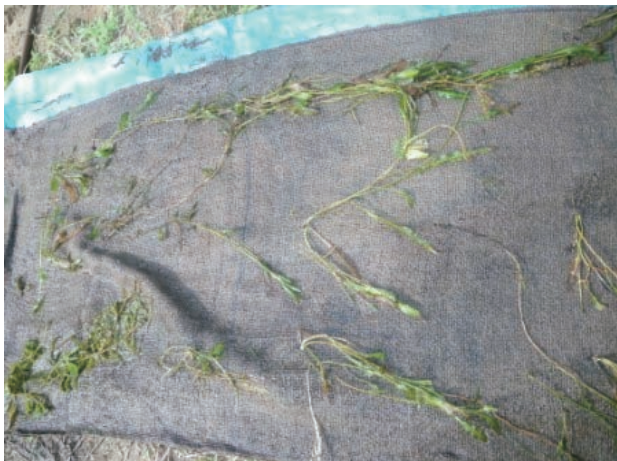
写真3・6 2ヶ月養生後の状況

養生2ヶ月後においては、植え付け時からあまり生育していない状況であった（写真3・6）。これは、底泥への根の定着を防ぐためシートを下に引いたため、根の生育が妨げられ、十分な養分を吸収できなかったためと考えられる。

沈水植物の生育状況が悪いことに加えて、2ヶ月の養生により麻ネットの麻糸が弱くなっている状態となっており、素材の課題点も確認された。そのため、移植作業において、沈水植物マットの破損防止のために取り扱いに注意する必要が生じていた。

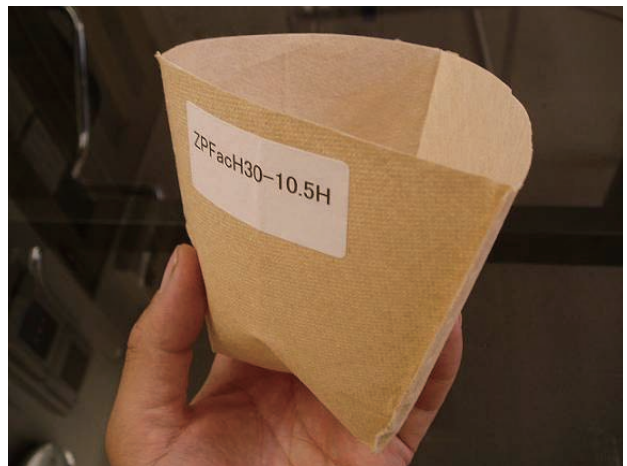
写真3・7 ポリ乳酸製のポット

ポットのサイズは開口部である上径はφ10.5cm、底径φ7.3cmであり、高さ10.0cmである。

後述する移植作業には400個使用するものとなっており、歩留まり分も考慮し500個準備した。

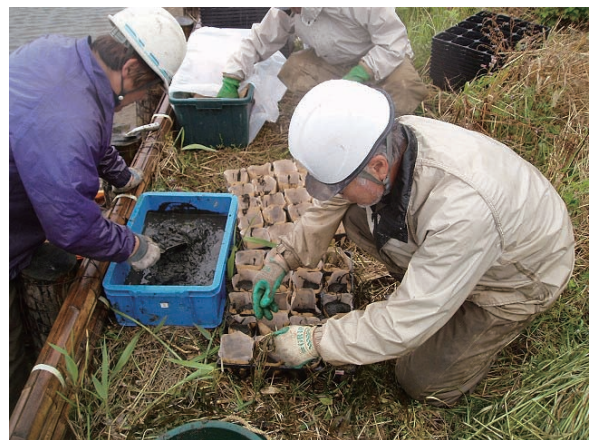
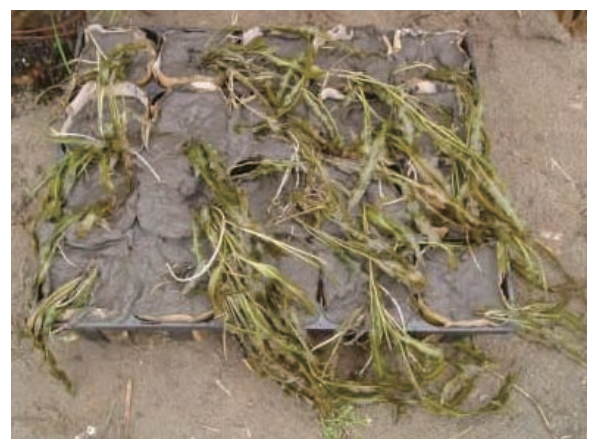
写真3・8 ポットへの植え付けと植え付け後の状況

なお、ポットに充填した土は、沈水植物を用意した甚兵衛大橋工区の土を用いている。

作業は、2010年4月末に実施した。

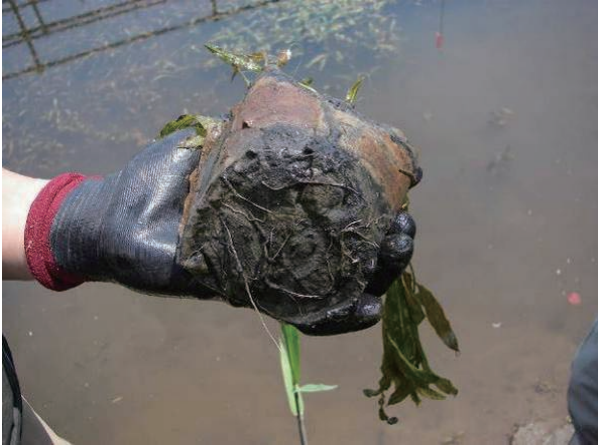
写真 3・9 20 日養生後の状況

養生 20 日後には、写真 3・9 のようにポットを貫通して根が出てきており、生育状態は良好であった。

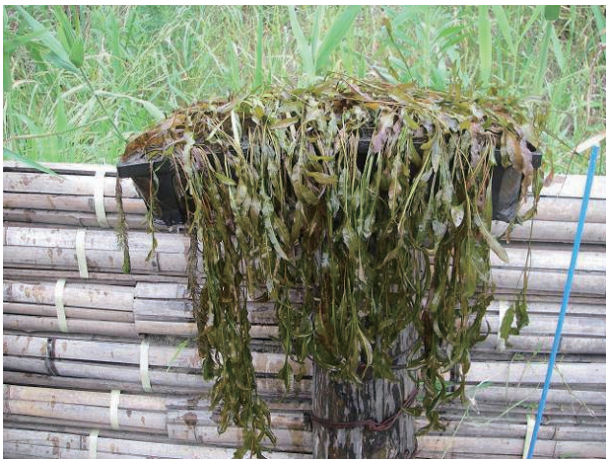
写真 3・10 2 ヶ月養生後の状況

養生 2 ヶ月後には、植え付けたインバモ、ササバモ、エビモの草丈は 50cm を超え、生育状態は良好であった。地下茎からの新芽も確認される状況であった(写真 3・10)。また、ポット自体は移動や移植に耐えられる強度を保持していた。

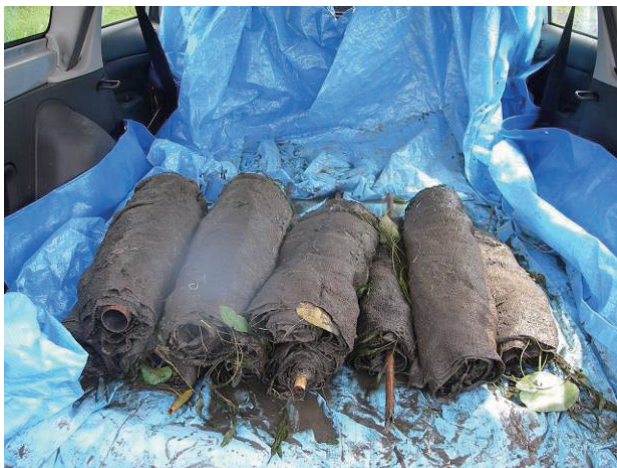
写真 3-11 沈水植物マットの運搬

2 ヶ月の養生後、北須賀工区へ移植するため養生池から引き上げ、写真 3-11 のように運びやすいように丸めて運搬した。

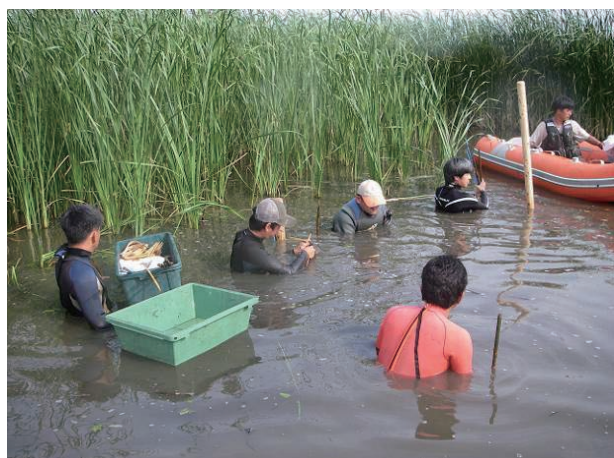
写真 3-12 沈水植物マットの移植作業

現地での移植においては、竹串を用いて沈水植物マットを沼底に固定することで移植とした。(写真 3-12)

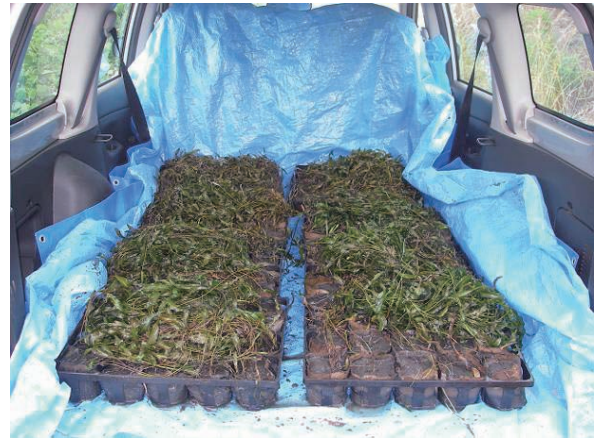
写真 3-13 沈水植物ポットの運搬

沈水植物ポットは、写真 3-13 に示すようにトレイごと移植する場所に運搬した。

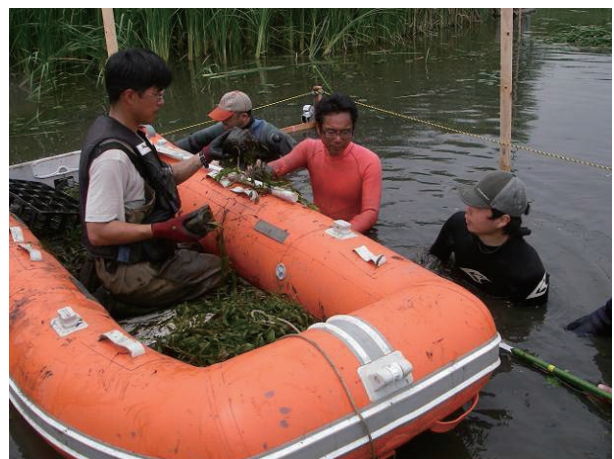
写真 3-14 沈水植物ポットの移植作業

現地への移植は、一定間隔となるように一つ一つ底泥に埋め入れることで移植とした。(写真 3-14)

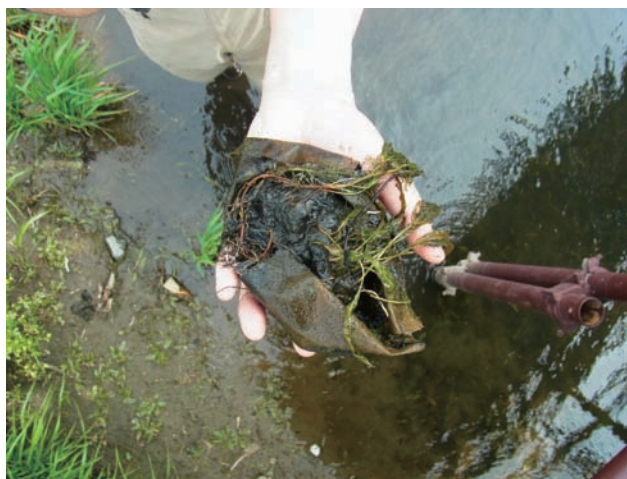
写真3・16 約1年経過した沈水植物ポット

水面上に持ち上げる際には、掴んだ部分が破れるほどであり、また、持ち上げると充填した土の重さなどにより縦に切れ目が入るようであった。

このように、植え付け1年後には移植には使えないほど分解が進行している状況であり、生分解性ポットを用いることで、印旛沼内に残留物を発生させることなく、沈水植物だけを移植することができることが示された。これにより、移植の実施によって印旛沼へ他方から持ち込んだものが残留するなどの影響は小さいことが確認された。

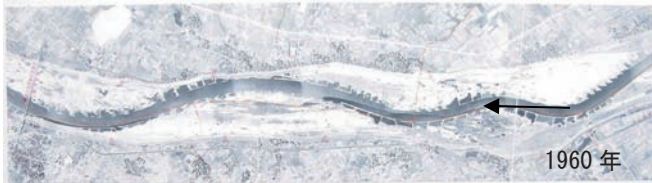
図2-2 淀川中下流部の河道の変遷

これには 1970 年代以降の、計画流量の変更に伴う改修や淀川大堰の建設によって淀川の水理環境が大きく変化したことと関連性がある。1971 年に「淀川水系工事实施基本計画」が改訂され、対象洪水の年超過確率が 1/100 から 1/200 に変更されたことで、河川高水流量が 6,950m³/s から 12,000m³/s と増大した。それを受けて淀川の河道改修は進められることになり、図 2・2 に示すように、低水路の掘削や拡幅、直線化が行われ、舟運のために設置された水制工の多くは撤去された。したがって、ほとんどのワンドはこの改修の過程で消滅することとなった。

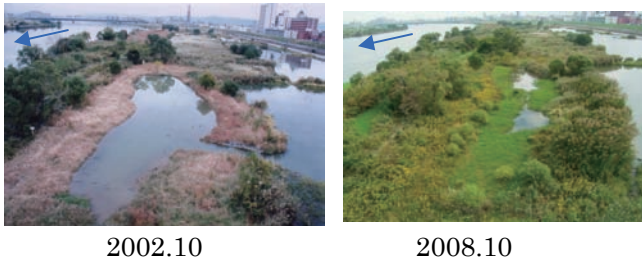
図3-5 湛水域ワンドの景観変遷

一方、湛水域（淀川大堰の背水区間の水域）に造成したワンドの場合、浅い水域は、マコモやナガエツルノゲイトウなどの抽水植物が浅場の水域を覆い、4年間で当初と比較し17%程度の水域面積しか有しなくなった。

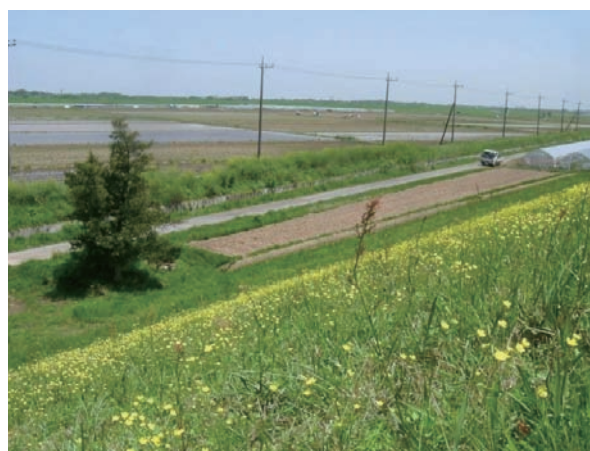
写真 3・1 ホットスポット全景
(黄色い花：ウマノアシガタ (Ranunculus japonicus))

調査箇所は、利根川上流管内における既往の植生調査結果等から、本研究が目標とする生物多様性のあるチガヤと他の在来植物から構成される半自然草地在が現実に成立している大室地先（利根川 93.0k 付近周囲堤右岸表法）の堤防法面とした。

このような植生状況となっているのは、かつて多様な在来植物が生育する茅場（茅・^{かや} 稈^{まぐさ}を採取する草刈り場）であった田中調節池内の土壌を築堤に用いたことと、築堤後も除草が継続実施されたことによるものと考えられる。

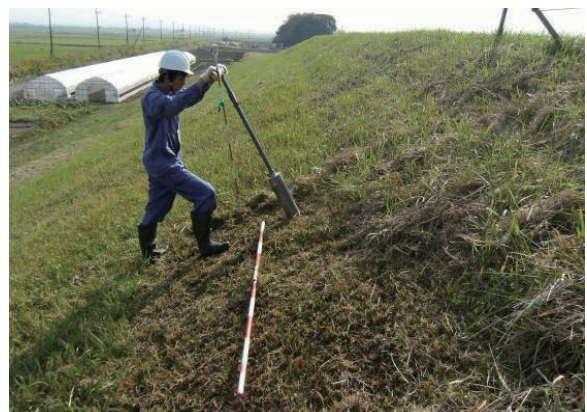
写真3・2 コアサンプラーによる試料採取作業

対象箇所にて直径10cm・深さ20cmの根毛量を含んだ土壤のコアを出水期後のH22年10月18日に採取した。

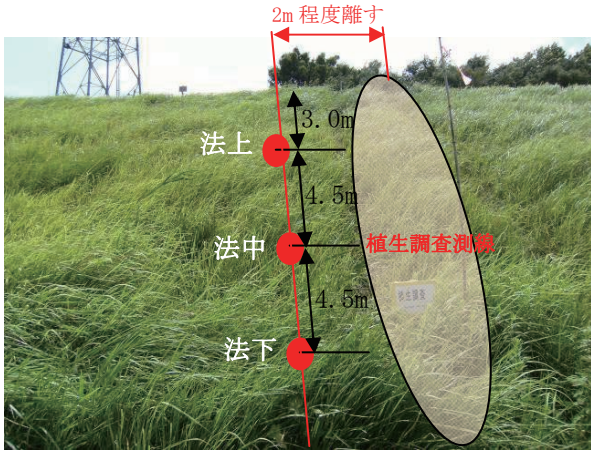
写真 3・3 半自然草地根毛量試料採取箇所

半自然草地では、法肩付近と法尻付近では在来植生の生育種、生育状況が異なることから、法上・法中・法下の3箇所で採取した。採取量は1箇所につき3反復(3試料)の計9試料を採取した。

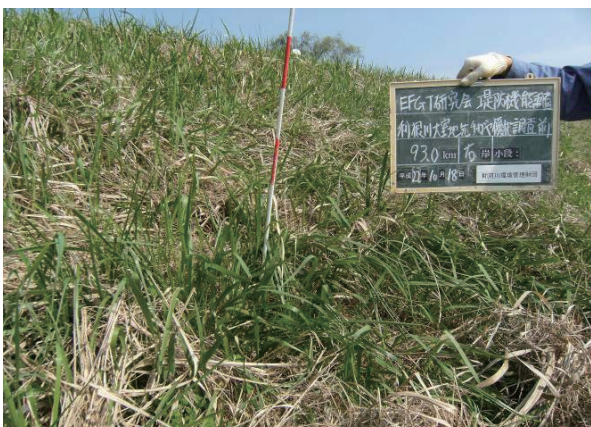
写真 3・4 チガヤタイプ箇所全景

チガヤタイプ箇所(大室地先の近傍)では、反復無しの1箇所、1試料を採取した。

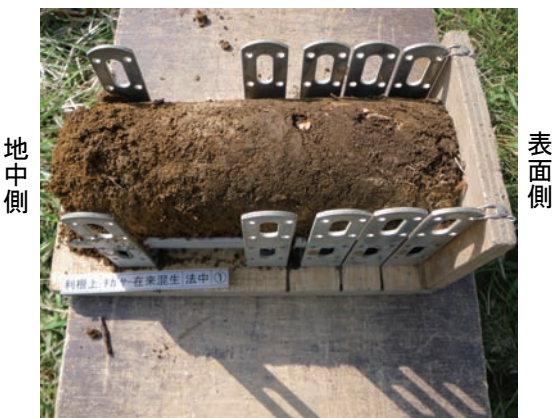
写真 3・5 採取試料

現地で採取した試料は、表層より深さ 0~3cm, 3~6cm, 6~10cm, 10~20cm のサンプルに分割した後に、水洗いによって根毛のみを取り出し、根毛重量を測定した。この結果を、各々のサンプルにおける単位体積 (1cm³) 当りの根毛量に換算した。

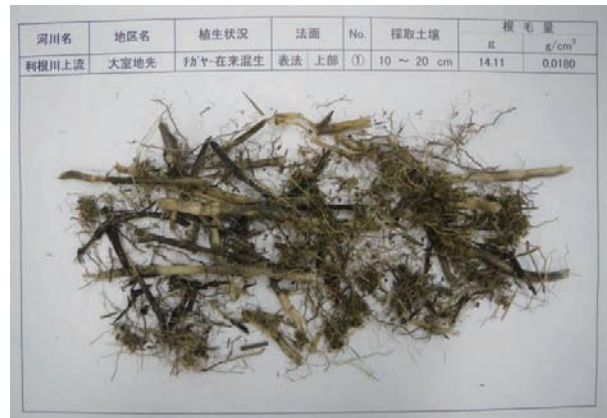
図 3・3 洗い出された根毛
(半自然草地上段, 表層下 10~20cm)

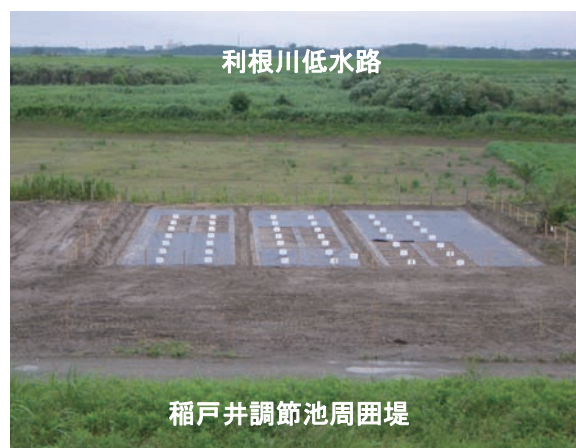
写真 4・1 基盤工法実験地全景

実験に用いる植栽工法はこれまでの施工や実験の実績を考慮しつつ、経済的かつ効果的に創出することが可能と考えられる①種子吹付工、②苗吹付工、③植生マット工とした。その各植生工の施工時期は、チガヤの発芽特性およびこれまでの堤防植生施工時期を考慮し、6月、9月、3月を基本に実施した。

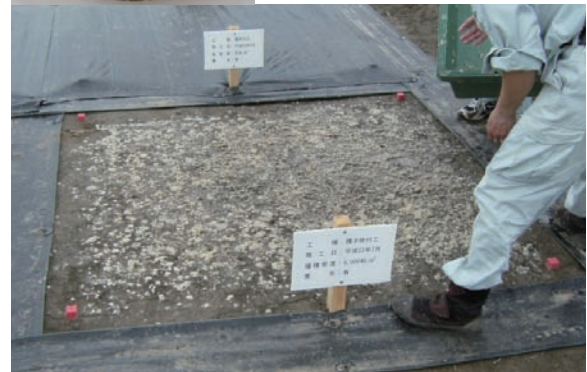
写真 4・4 種子吹付工施工時

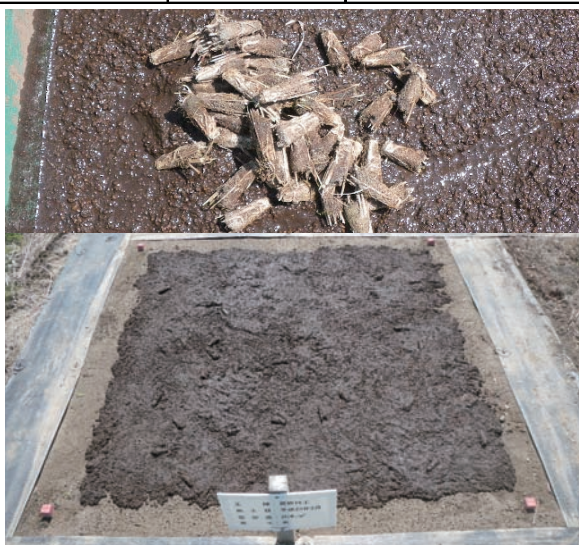
写真 4・5 苗吹付工施工時

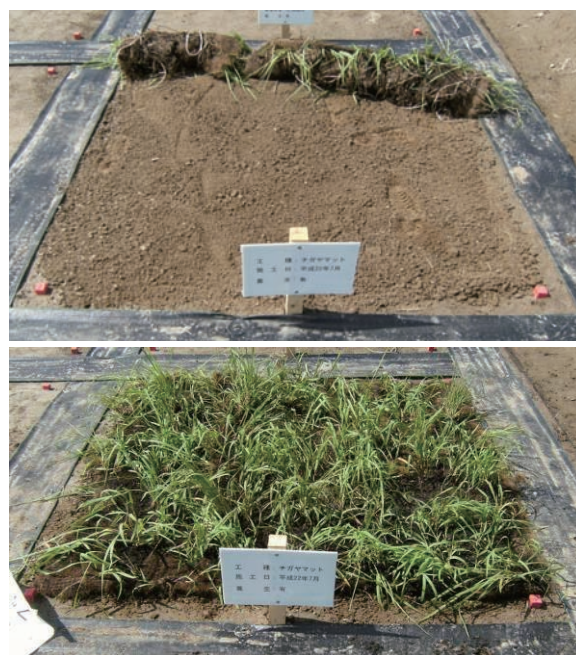
写真 4・6 植生マット工施工時

3月施工の苗は、チガヤの特性から休眠中の状態である。そのため、搬出時に根を傷めることがなく、生育が良好であった。しかし、成長期までに期間があるため、7月施工時(写真4・6)と比較して、葉が枯れている部分が多い。

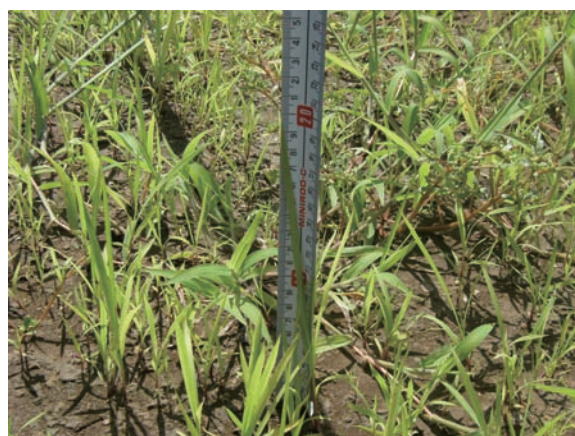
写真 4・7 H22年7月施工種子吹付工(5,000粒/m²)
7週間後(草丈6～19cm)

種子吹付けの発芽による被覆率は、写真4・7、4・9、4・11に示すように、吹付量に比例して、量が多いほど被覆率が高い結果となった。これより、多様な野草（在来種）を創出するため、その在来種の混生に合った発芽密度は、5,000粒/m²程度が有効と考えられた。

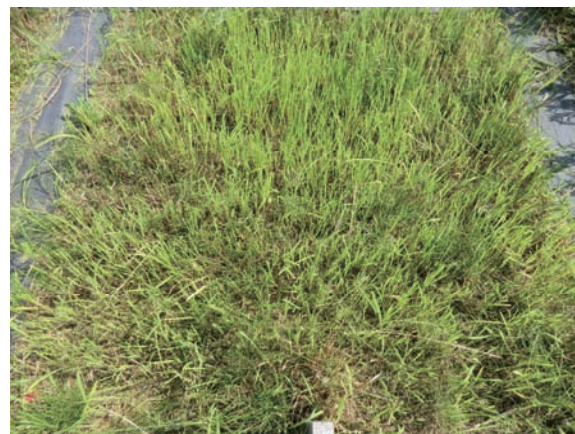
写真 4・8 H22年7月施工種子吹付工(5,000粒/m²)
1年後(10cm程度に除草後[除草前草丈50cm])

なお、施工1年後の状況では、写真4・8、4・10、4・12に示すように、吹付量の違いが容易に判別できないような状況にまで繁殖することが分かった。特に5,000粒/m²と10,000粒/m²の違いはほとんど判別出来ないことから、種子吹付工に適した種子量は5,000粒/m²程度が望ましいと考えられる。

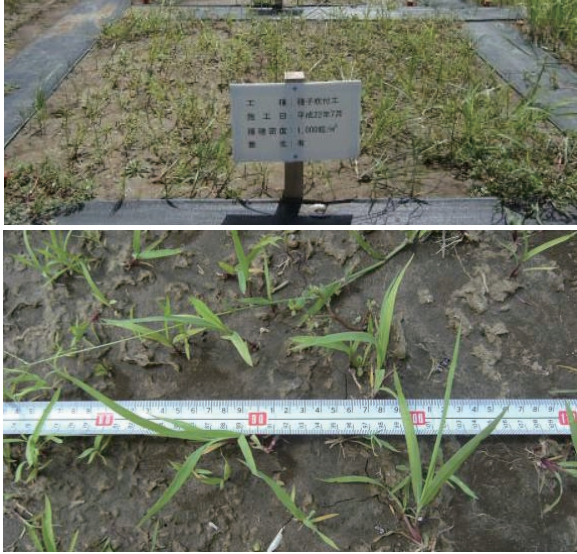
写真 4・9 H22年7月施工種子吹付工(1,000粒/m²)

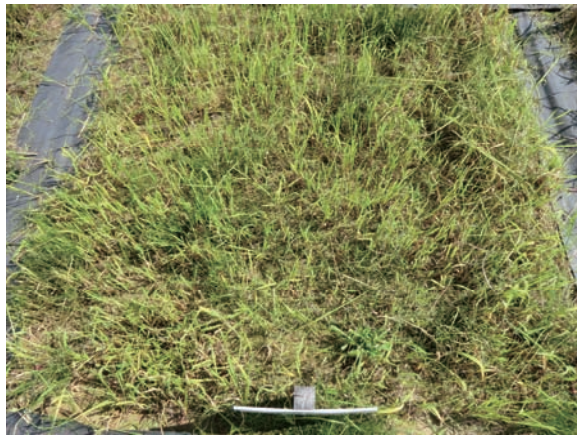
写真 4・10 H22年7月施工種子吹付工(1,000粒/m²)
1年後(10cm程度に除草後 [除草前草丈50cm])

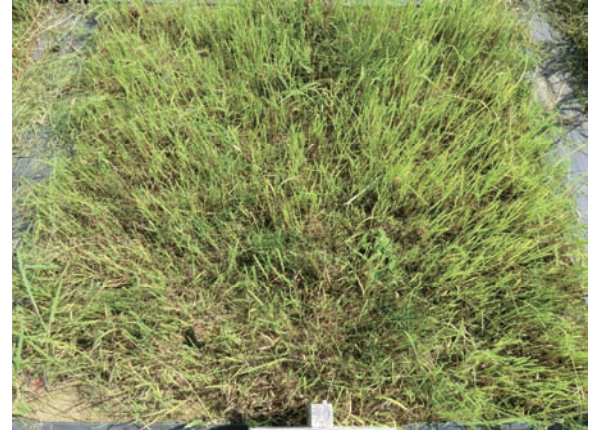
写真 4・12 H22年7月施工種子吹付工(10,000粒/m²)
1年後(10cm程度に除草後 [除草前草丈50cm])

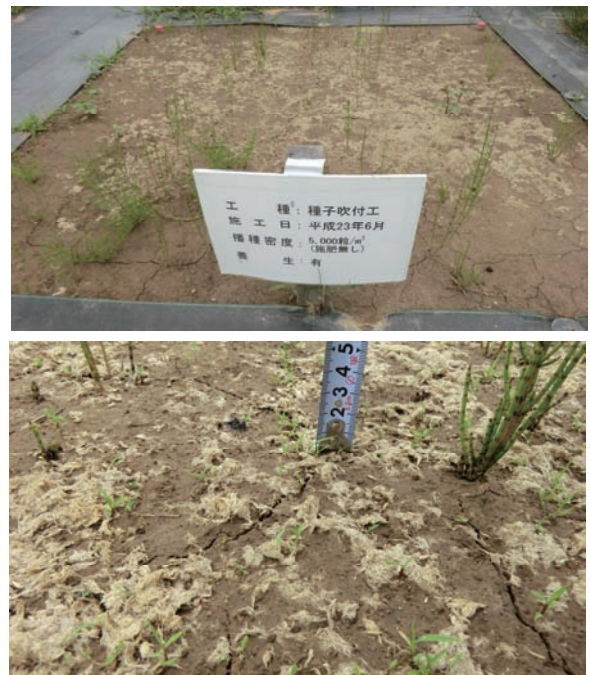
写真 4・13 H23年6月施工種子吹付(施肥無)
2週間後(草丈1.5cm)

施工後8週間の生育状況は、施肥無の草丈が最大19cm程度に対し、施肥有では草丈60cm程度と施肥無の3倍であった。これより、成長を速めるためには、肥料が有効であることが確認できた。しかし、施肥無のチガヤが順調に繁殖しているのに対し、施肥有では、雑草の繁殖がチガヤより優勢となり、発芽時期に比べてチガヤの繁殖量が少ない状況となった。

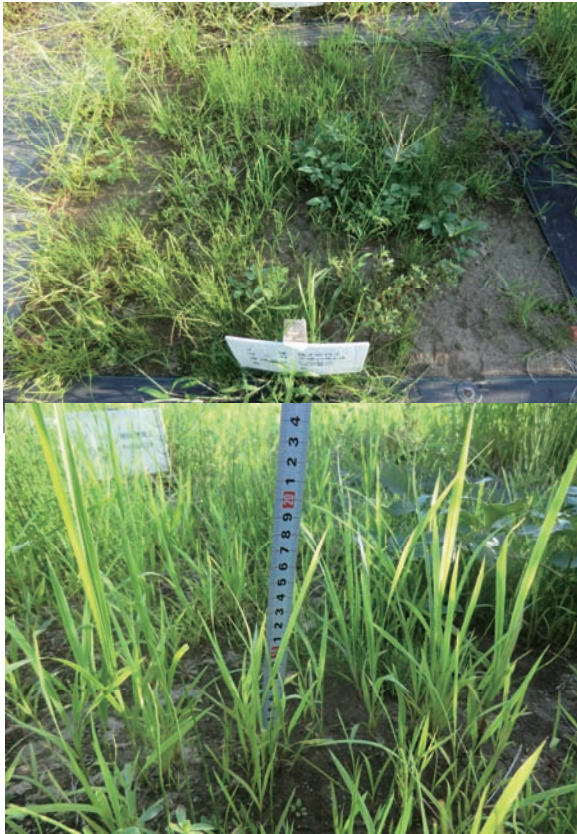
写真 4・14 H23 年 6 月施工種子吹付（施肥無）
8 週間後（草丈 2.5～19.0cm）

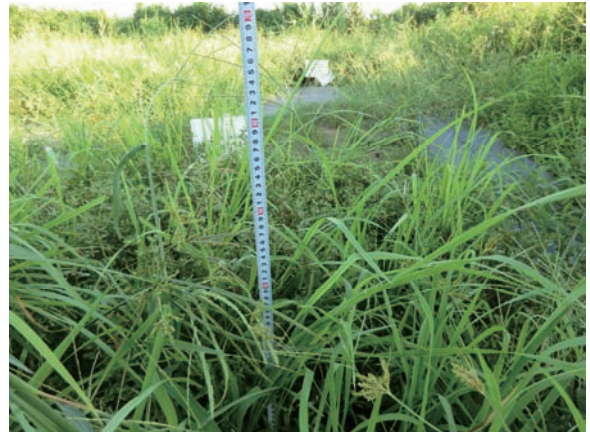
写真 4・16 H23 年 6 月施工種子吹付（施肥有）
8 週間後（草丈 60.0cm, 雑草の繁殖が早い）

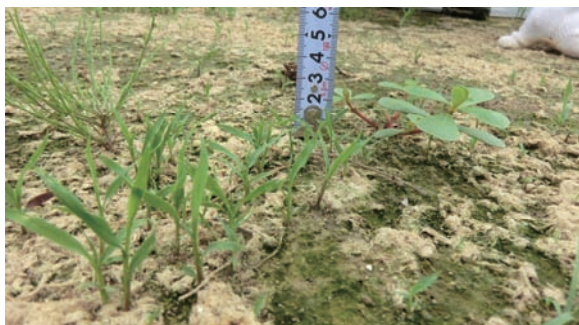
写真 4・15 H23 年 6 月施工種子吹付（施肥有）
2 週間後（草丈 1.5cm, 他に比べ虫が多い）

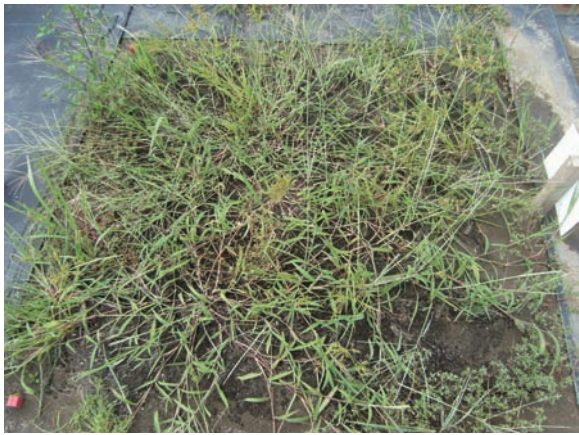
写真 4・17 H22 年 7 月施工苗吹付工
7 週間後 (草丈 25cm, 雑草に覆われている)

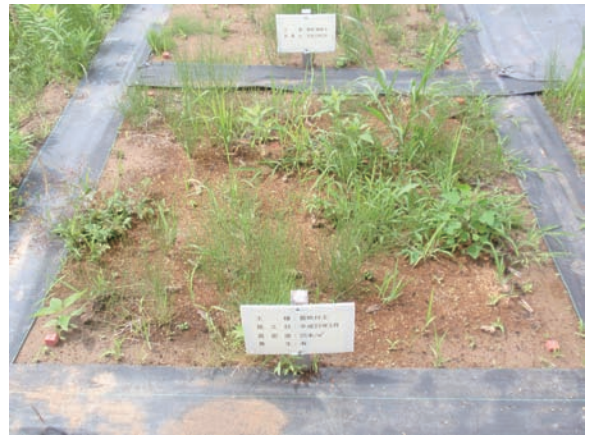
写真 4・19 H23 年 3 月施工苗吹付工
3 カ月後 (草丈 27cm)

3月施工は、資材のピートモスを苗の保護または保水効果を有する土壤材料に変更したことにより、7月施工に比べて、多くの苗から発芽し順調に生育した。

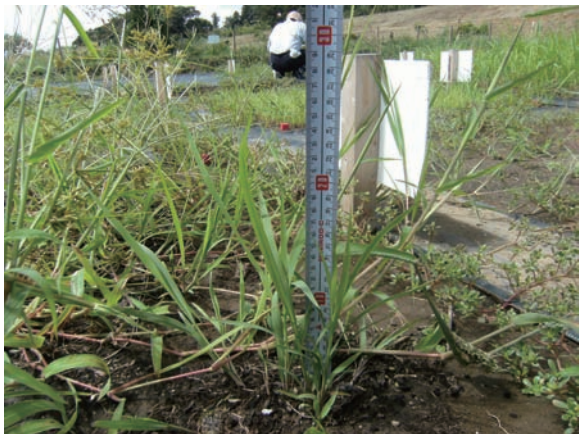
写真 4・18 H22 年 7 月施工植生苗吹付工
1 年後 (10cm 程度に除草後 [除草前草丈 70cm])

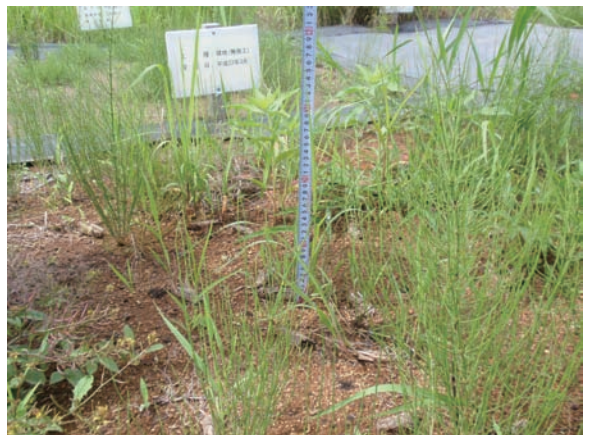
写真 4・20 H23 年 3 月施工苗吹付工
4 カ月後 (10cm 程度に除草後 [除草前草丈 60cm])

なお、草丈の計測を施工後4ヶ月（H23年7月）に実施したところ60cm程度であった。

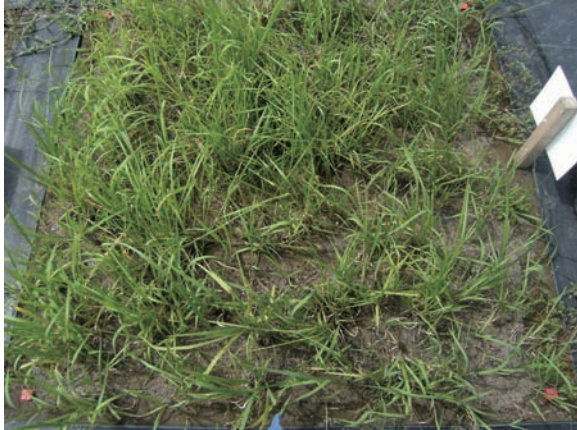
写真 4・21 H22年7月施工植生マット工
7週間後(草丈43cm程度)

7月施工は、チガヤの成長期(6月中旬から9月上旬)にあたるため、生育が良好であった。しかし、成長が著しい時期なため、搬出の際に根を傷めやすい。また、ロール状にして保管した際に根腐れを起こしてしまったことから、この時期の取扱いに注意を要した。

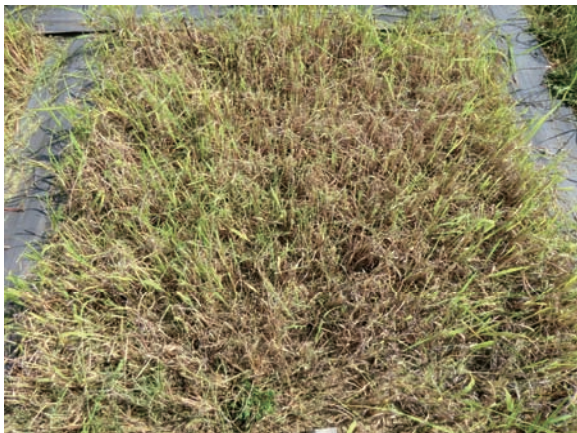
写真 4・23 H23年3月施工植生マット工
3カ月後(草丈33cm)

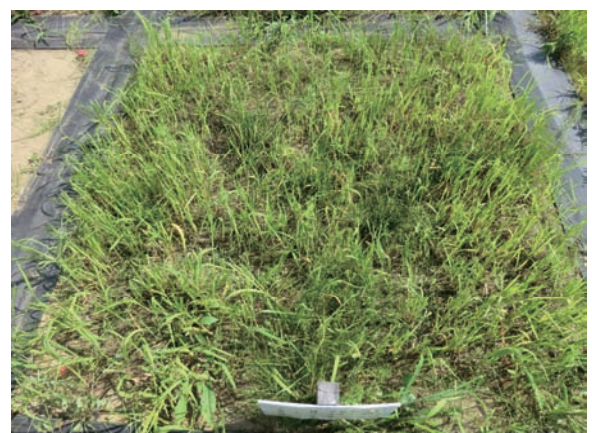
写真 4・22 H22年7月施工植生マット工
1年後(10cm程度に除草後[除草前草丈110cm])

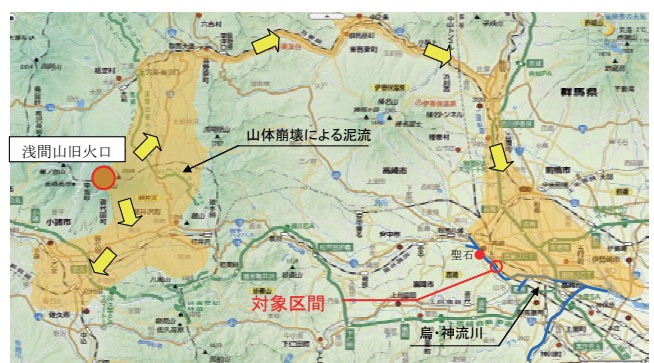
図 3.3 塚原土石なだれの分布範囲

また、現在より 2 万 4 千年前に浅間山(現在の浅間山西に位置する黒斑山旧カルデラに相当)の山体崩壊による土石なだれが生じ、北側に流れた泥流が吾妻川を經由して烏川左岸沿いまで到達した(塚原土石なだれと呼ばれる)。これが、泥流堆積物として堆積し、利根川右岸の前橋台地及び高崎台地を形成した。(図 3.3)

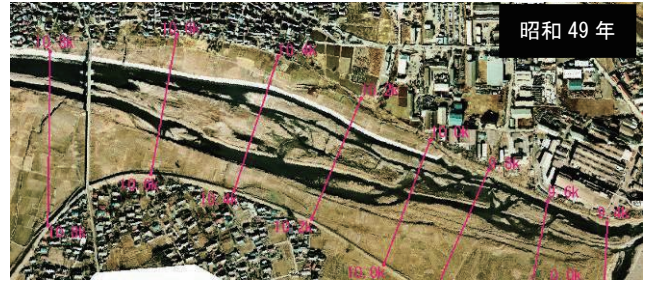
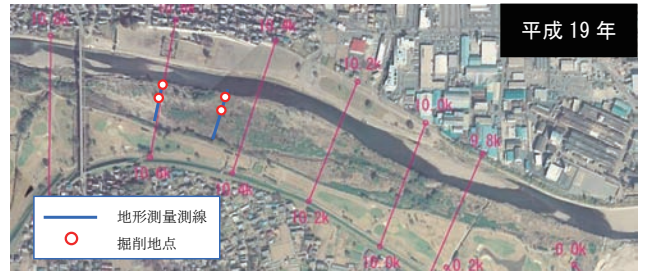
図 4.1 河岸堆積物調査箇所の堆積状況

過去の河積縮小を引き起こした土砂の質を、砂利採取後に低水路幅が縮小した箇所（図 4.1）の河岸堆積物の調査（高崎河川国道事務所 2010）により把握した。

礫層上の堆積土砂測定の結果、堆積物は主に中砂～細砂で構成されており、堆積厚は約 2m 前後、最も堆積した地点では 2.6m 以上であった。これは、昭和 49 年と平成 21 年の横断面比較（図 4.2）で分かるように河道の応答で進行した堆積の厚さと一致している。

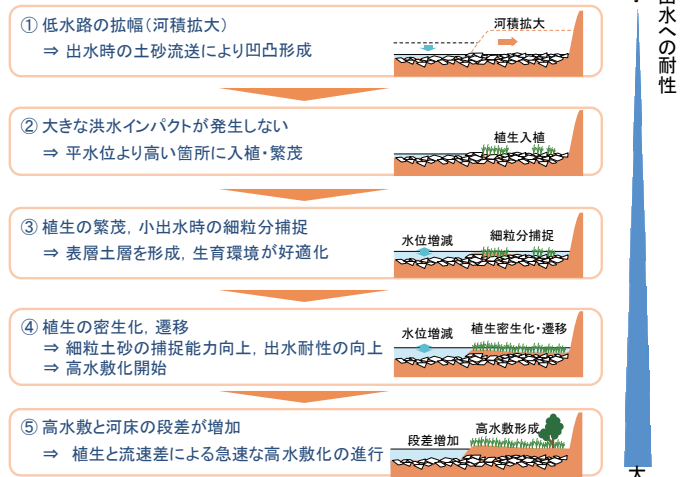
図 4.3 川幅縮小のプロセス（藤田（2007）を基に作成）

藤田（2007）によれば、セグメント 2 における河積縮小のプロセスは、図 4.3 に示すように、①低水路拡幅後、出水により低水路内に凹凸（平水時に水面に露出する部分）が生じ、②平水位より上の箇所に植生が入植、低水路拡幅による掃流力の低下もあり、有意な攪乱の発生しない期間が続いて繁茂が進む、③植生を破壊し得ない小出水が続く間、繁茂した植生が細粒土砂を捕捉、表層土層の厚みが増して生育条件が好適化、④好適化した環境では、既存植生の密生化や細粒土層を生育基盤とする植生への遷

移を起こしながら、細粒土砂の捕捉能力と出水への耐性が高まり、高水敷化が始まる、⑤高水敷化による、攪乱頻度の低下と、河床との流速差に起因する高水敷への土砂流送があいまって、高水敷化が急速に進行するというものである。

以上より、河積の縮小を抑制するためには、細粒土砂等が堆積する条件が整わないようにすることが必要である。河積縮小プロセスにおいて、出水があれば①の変化は不可避であること、④に至った段階では、高水敷化した箇所が河原環境へと戻る可能性が急激に低下する（非常に規模の大きな洪水でなければ、有意な攪乱が生じない）ため、植生の生育・遷移の初期段階（②または③の初期の段階）で植生に有意な攪乱が生じる必要がある。

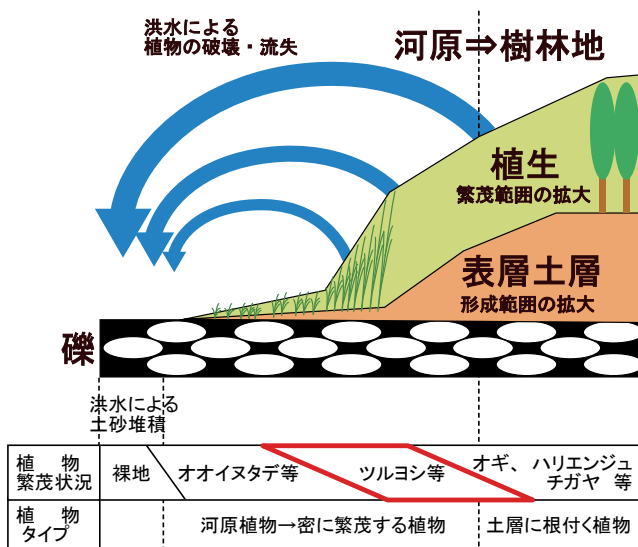
図 4.4 植生遷移と地形変化プロセス

裸地状態から高水敷化して、オギやハリエンジュ等が繁茂する状態に至るまでの植生については、表層土層と洪水インパクトに大きく左右されることが

知られている（図 4.4）。

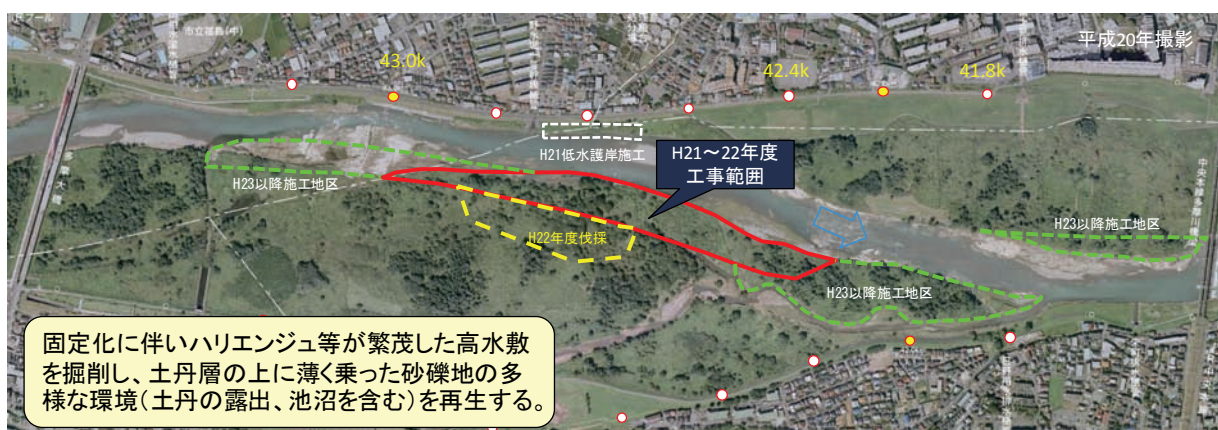
図1・1 当該地区の自然再生工事施工範囲

本検討は、自然再生工事を実施した図1・1に示す多摩川の谷地川合流点地区生態系保持空間（河口から43Km付近）において、施工後の具体的なモニタリング調査内容、維持管理内容、さらに現場での維持管理の行動フローなどの自然再生工事施工後の管理方策について、検討を行ったものである。

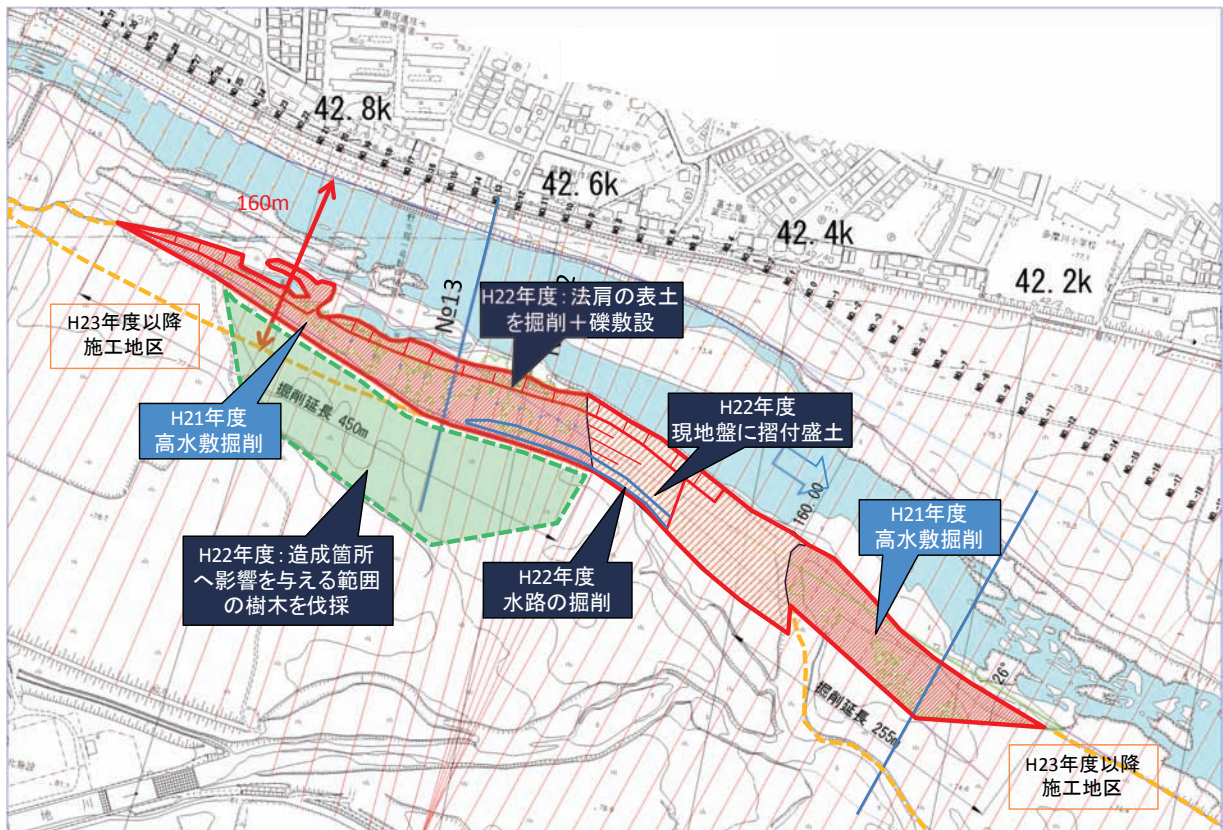
図 3・1 当該地区の自然再生工事の実施範囲

自然再生工事は、平成 21 年度から平成 22 年度の 2 カ年で実施された。その工事内容は、平成 21 年度に高水敷掘削を、平成 22 年度に低水路法肩の表土掘削と土丹層露出部への礫敷設（掘削土をスケルトンバケットで篩い分けした玉石）、造成箇所へ影響を与える範囲の樹木伐採、水路の掘削などである。

図 3・1 および図 3・2 に、当該地区の自然再生工事の実施範囲と標準断面図を示す。また、写真 3・2 に自然再生工事の工事状況を示す。

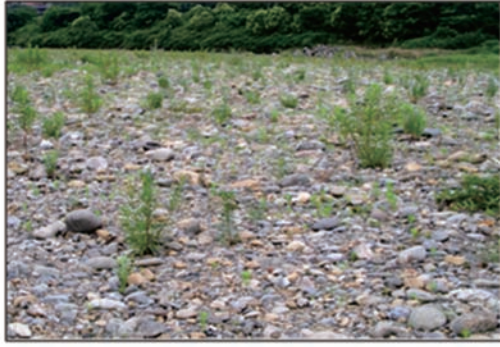
①河原植物の発芽・生育

写真 4・1 想定されるレスポンス (植生の変化) のイメージ

インパクト		レスポンス		主な要因
生育環境の変化 ・河床材料の堆積厚 ・河床材料の粒径 ・礫河原の細粒土砂の含有率 ・表層状態 など	植生の変化	a.河原植物の発芽・生育	礫の堆積 礫の更新（移動・再堆積）	
		b.ハリエンジュの再萌芽～樹林化	細粒土砂の堆積 礫の堆積 礫の更新（移動・再堆積）	
		c.オオブタクサ・セイタカアワダチソウ・アレチウリ・クズ等の侵入・繁茂	細粒土砂の堆積 礫の堆積 礫の更新（移動・再堆積）	
		c.植生の消失・減少	礫層の流出 土丹層の変形・流出

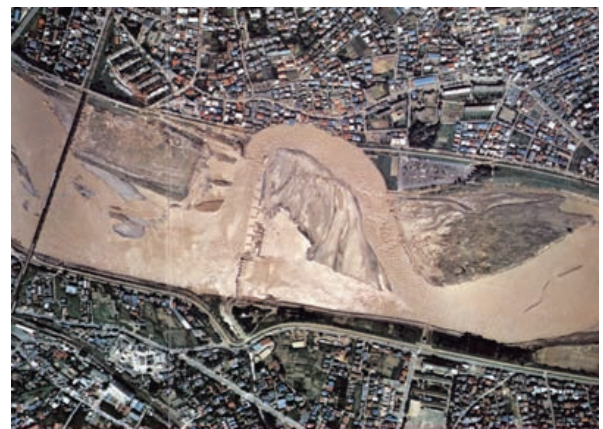
写真3・1 多摩川の事例（昭和49年9月洪水）

落ち込みによる被災事例として、昭和49年のいわゆる多摩川水害と近年の入間川の例がある。

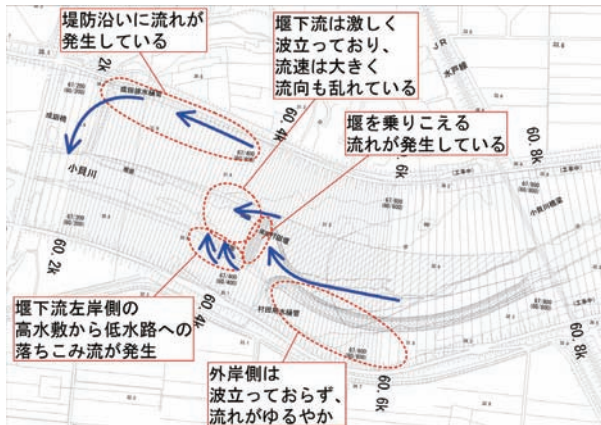
図 3・12 観測結果による固定堰周辺の流況（平成 20 年 8 月出水ピーク時）

以上の観測結果による固定堰周辺の流況の知見をもとに、平面二次元不定流解析を構築することとした。

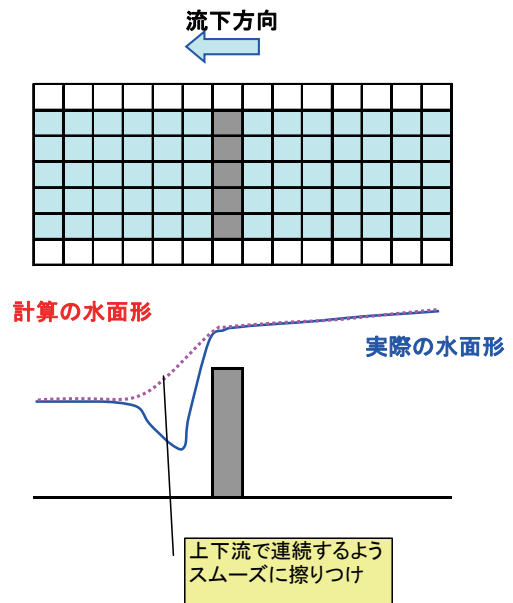
図 3・14 計算上の落差の扱いのイメージ図

落差のある区間では、通常、図 3・14 の青線に示すような水面形となるが、計算上メッシュ間の水位が連続するように擦りつけることとした。

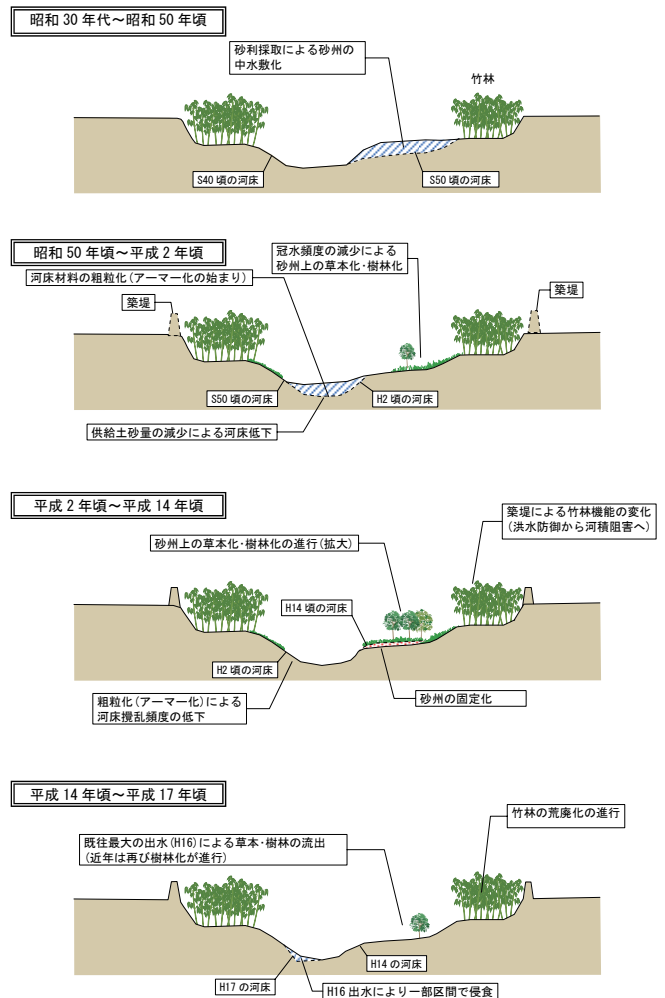
図 3・12 横断形状の経年変化図 (岩津上流部)

平成 14 年頃～平成 17 年頃の期間には、平成 16 年洪水等により、低水路内の樹木(草本)が流出したが、その後、再樹林化傾向にある。竹林は、さらに荒廃化が進行した。

岩津下流域においては、昭和 30 年代～昭和 50 年頃の期間に大規模な砂利採取により複断面化、複列的単列砂州化が進行した。

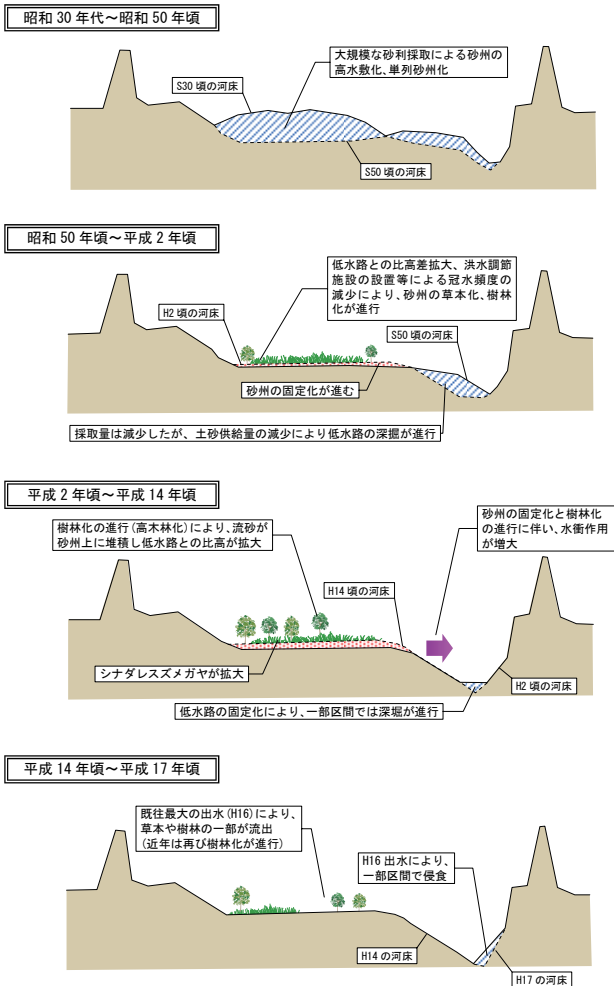
図3・13 横断形状の経年変化図（岩津下流域）

昭和 50 年頃～平成 2 年頃の期間には、洪水調節施設の設置や砂州の固定化に伴う平水位と砂州の高い箇所との水位差の増大により、砂州の高い箇所の冠水頻度が減少し草本類、木本類の侵入が顕著となってきた。

平成 2 年頃～平成 14 年頃の期間には、浮遊砂の砂州への堆積等により、砂州の高水敷が進行し、砂州と低水路の水位差がさらに増大した。これにより、砂州がさらに固定化され、樹林域の拡大による水衝部の水衝作用が増大することとなった。

平成 14 年頃～平成 17 年頃の期間には、岩津上流部と同様に平成 16 年洪水等により、低水路内の樹木(草本)が流出したが、その後、再樹林化傾向にある。

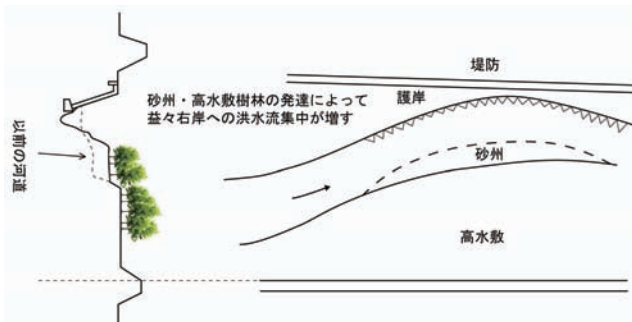
図4・5 砂州および樹木群の発達と水衝部洗掘の進行（イメージ図）（(財)河川環境管理財団，2010）

水衝部において、水衝部対岸の砂州上の樹木群の拡大により、洪水時に流水が集中し、水衝作用の増加による河岸、護岸への影響が懸念される。図4・5に上記の概念図を示す。

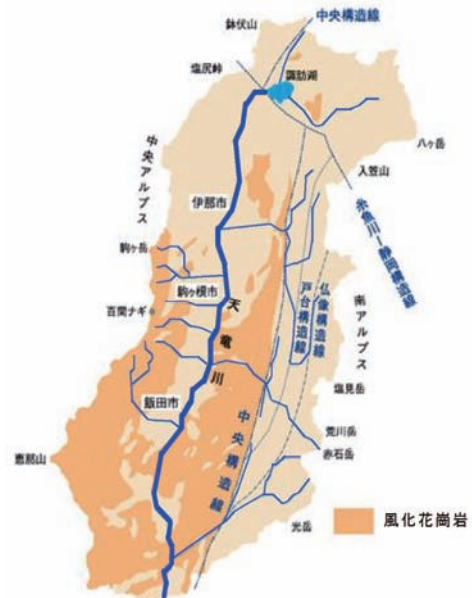
図2-3 風化花崗岩と構造線の分布図
(天竜川上流河川事務所 HP)

天竜川上流域は、図2-3に示されるように、中央構造線より西側の地帯では、風化しやすい花崗岩などが広範囲に分布している。さらに、日本列島の東北部と西南部の境目ともいべき「中央構造線」や「糸魚川-静岡構造線」などが位置しているため、複雑な地質構造を有している。これらの断層周辺部では、度重なる地震や造山運動の影響を受けて、もろい地質構造となり山の斜面では大規模な崩壊が多発している。このような地質構造に加えて、地形も極めて急峻であるため、天竜川上流域は全国有数の土砂生産の活発な地域であり、本川河道や支川には多くの土砂が堆積している。

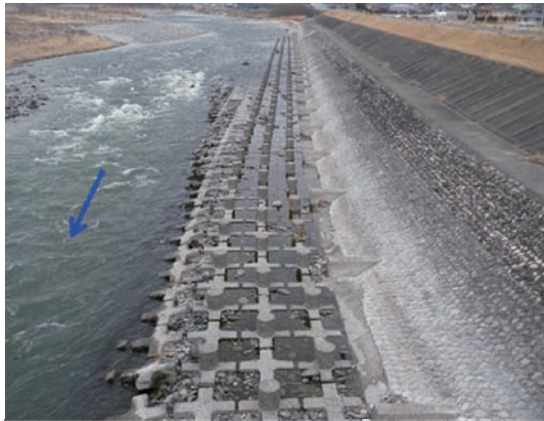
写真 4・1 天竜川 150.0k~150.3k 左岸

なお、天竜川上流域では、護岸基礎工を守り、保持するために場所打ち工法による根固め工を設置している。その状況を写真 4-1、図 4-6 に示す。

根固工が7列設置されているが、河床洗掘により河心側の4列が沈下し、さらに河心側の3列は完全に水没している。現地調査により、このような危険箇所を確認した場合には、出水時の河床洗掘の進行による堤防破壊の危険性が高いと評価し、Aランクと判断した。

現地状況 <table border="1"> <thead> <tr> <th rowspan="2">分類</th> <th rowspan="2">項目</th> <th rowspan="2">対象有無</th> <th rowspan="2">状況</th> <th colspan="3">損傷の程度</th> <th rowspan="2">点検記録 (年月日)</th> </tr> <tr> <th>高</th> <th>中</th> <th>低</th> </tr> </thead> <tbody> <tr> <td rowspan="4">根固め</td> <td>根固めブロック沈下</td> <td>■</td> <td>当初列数：7 沈下列数：4</td> <td>●</td> <td></td> <td></td> <td></td> </tr> <tr> <td>乱積みブロックの流出</td> <td>□</td> <td>乱積みブロックなし</td> <td></td> <td></td> <td></td> <td></td> </tr> <tr> <td>経過観察すべき事項</td> <td>□</td> <td>なし</td> <td></td> <td></td> <td></td> <td></td> </tr> <tr> <td>ブロックの連結状況</td> <td>□</td> <td></td> <td></td> <td></td> <td></td> <td></td> </tr> <tr> <td rowspan="7">護岸</td> <td>その他</td> <td>□</td> <td></td> <td></td> <td></td> <td></td> <td></td> </tr> <tr> <td>クラックや折れの有無</td> <td>□</td> <td></td> <td></td> <td></td> <td></td> <td></td> </tr> <tr> <td>空洞がある</td> <td>□</td> <td></td> <td></td> <td></td> <td></td> <td></td> </tr> <tr> <td>沈下が見られる</td> <td>□</td> <td>なし</td> <td></td> <td></td> <td></td> <td></td> </tr> <tr> <td>基礎部が深掘れしている</td> <td>□</td> <td></td> <td></td> <td></td> <td></td> <td></td> </tr> <tr> <td>堤脚保護工の変形</td> <td>□</td> <td>なし</td> <td></td> <td></td> <td></td> <td></td> </tr> <tr> <td>高水護岸が空石張り</td> <td>□</td> <td></td> <td></td> <td></td> <td></td> <td></td> </tr> <tr> <td rowspan="7">堤防 (自然河岸を含む)</td> <td>経過観察すべき事項</td> <td>□</td> <td>なし</td> <td></td> <td></td> <td></td> <td></td> </tr> <tr> <td>その他</td> <td>□</td> <td></td> <td></td> <td></td> <td></td> <td></td> </tr> <tr> <td>法面、天端、小段の亀裂の有無</td> <td>□</td> <td></td> <td></td> <td></td> <td></td> <td></td> </tr> <tr> <td>裏法面の表層付近の湿潤状態</td> <td>□</td> <td></td> <td></td> <td></td> <td></td> <td></td> </tr> <tr> <td>しぼり水の有無</td> <td>□</td> <td></td> <td></td> <td></td> <td></td> <td></td> </tr> <tr> <td>小段の逆勾配</td> <td>□</td> <td></td> <td></td> <td></td> <td></td> <td></td> </tr> <tr> <td>堤脚保護工の変形</td> <td>□</td> <td></td> <td></td> <td></td> <td></td> <td></td> </tr> <tr> <td rowspan="2">その他 (留意事項等)</td> <td>堤外地</td> <td></td> <td> ・上流部で河床勾配が急になり流速が増している。 ・護岸上流部において、分流した流水が当たり、そのまま護岸に沿って流下している。 ・根固め工の4列目までは既に沈下し、3列目までが完全に水没している。 </td> <td></td> <td></td> <td></td> <td></td> </tr> <tr> <td>堤内地</td> <td></td> <td> ・工場、学校、体育館、浄化センター等の公共施設が立地 </td> <td></td> <td></td> <td></td> <td></td> </tr> </tbody> </table>					分類	項目	対象有無	状況	損傷の程度			点検記録 (年月日)	高	中	低	根固め	根固めブロック沈下	■	当初列数：7 沈下列数：4	●				乱積みブロックの流出	□	乱積みブロックなし					経過観察すべき事項	□	なし					ブロックの連結状況	□						護岸	その他	□						クラックや折れの有無	□						空洞がある	□						沈下が見られる	□	なし					基礎部が深掘れしている	□						堤脚保護工の変形	□	なし					高水護岸が空石張り	□						堤防 (自然河岸を含む)	経過観察すべき事項	□	なし					その他	□						法面、天端、小段の亀裂の有無	□						裏法面の表層付近の湿潤状態	□						しぼり水の有無	□						小段の逆勾配	□						堤脚保護工の変形	□						その他 (留意事項等)	堤外地		・上流部で河床勾配が急になり流速が増している。 ・護岸上流部において、分流した流水が当たり、そのまま護岸に沿って流下している。 ・根固め工の4列目までは既に沈下し、3列目までが完全に水没している。					堤内地		・工場、学校、体育館、浄化センター等の公共施設が立地

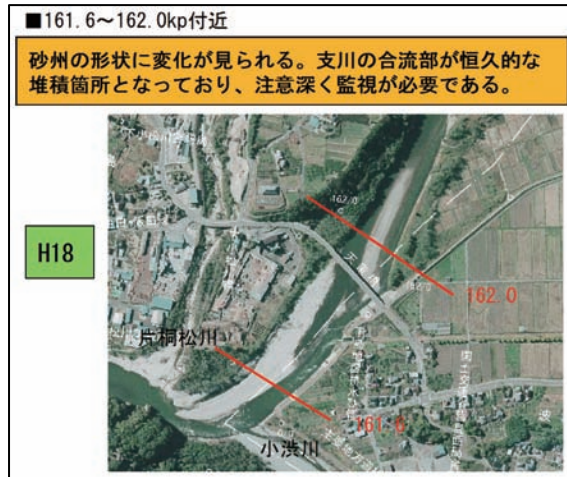
図 4-10 堆積危険箇所 B ランクの例

天竜川距離標161.6kp～162.0kp地点（図4-10参照）は小渋川、片桐松川が合流する地点の上流であり、土砂が堆積しやすい状況となっている。堤内地の近傍には工場も見

られるが多くは田畑であることからBランクと判断した。

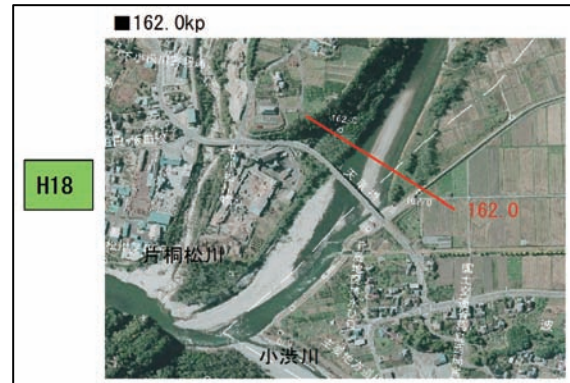
図4-14 樹木繁茂危険箇所Bランクの例

天竜川距離標162.0kp地点(図4-14参照)は小渋川、片桐松川が合流する地点の上流であることから、土砂が堆積しやすく、堆積した土砂が安定した砂州となっているため、樹木が繁茂している。堤内地は主に田畑であることからBランクと判断した。

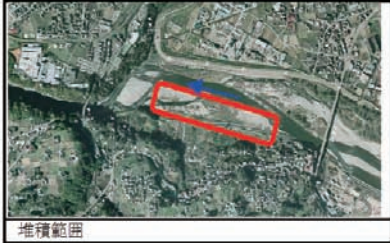
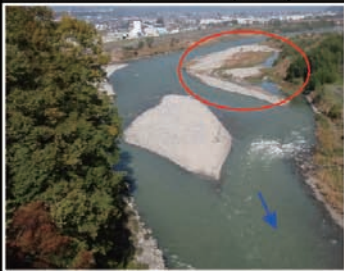
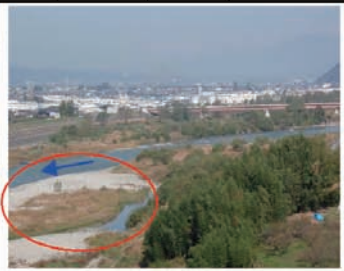
表 6・2 最も危険な箇所の現地調査表 (堆積危険箇所)

堆積範囲					
現地状況					
分類	項目	対象有無	状況	緊急性の目安 高 中 低	点検記録 (年月日)
堆積箇所特性	狭窄部上流	■	驚流峽	●	
	支川合流部	□			
	湾曲部	■		●	
	その他	□			
河川管理施設 その他	橋梁、取水施設、樋管、その他	□			
		□			
重要水防箇所	堤防高不足 A-2				
	堤防断面不足 A-3				
	洗掘水衝部 B-2				
河積阻害状況					
代表断面	144.2 kp	阻害面積①-②	716 m ²		
整備計画の河積①	3,497 m ²	阻害率(①-②)/①	20 %		
H18の河積②	2,781 m ²

河積の比較：整備計画断面とH18測量  	
工事履歴				流下能力図	
工事日	工事概要 (地点、掘削土量、処理方法、その他)		施工業者	 	
所見等					
・狭窄部 (驚流峽) 上流部であり、必然的に堆積する箇所である。当該箇所上流部の左岸は、重要水防箇所；堤防高さ不足、堤防断面不足共にAランクであり、水衝洗掘B箇所となっている。日常からの定点監視及び洪水後の堆積状況の変化を把握する必要がある。必要に応じて掘削等の手当を行う。

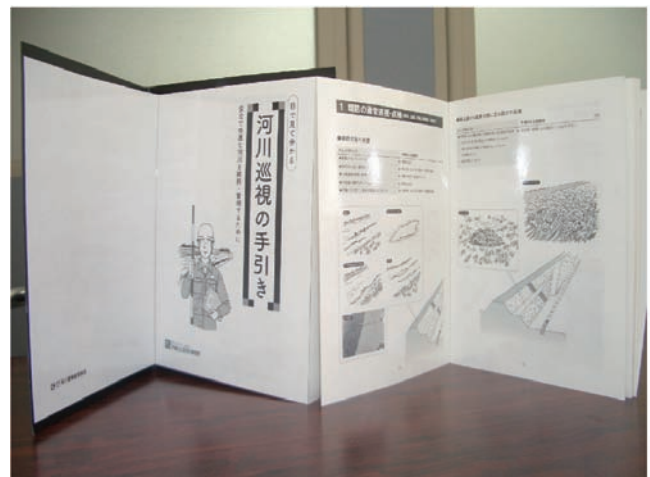
写真7・1 河川巡視の手引き

- ・河川巡視項目については巡視の時期毎に着目すべきチェックポイントを箇条書きで示し、それに対して予想される危険性を示した。
- ・イラストや写真を数多く添付することで見た目に分かりやすい編集とした。
- ・サイズは現地への持ち運びが容易なA5版とし、綴じ方は見開き方式とした。
- ・材質は雨天時に濡れても大丈夫であり、また耐久性に優れるラミネート加工とした。

「河川巡視の手引き」を写真7・1に示す。

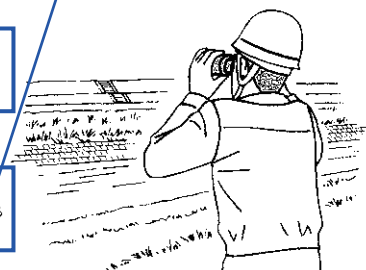
図 7・1 河川巡視の手引き (抜粋)

巡視の方法

- 洪水による樹木群の変化を定点撮影により記録する
- 巡視は、堤防上や橋梁の上から行う

ここでは「河川巡視の手引き」の内、管理重点項目に該当する護岸等の点検（平常時、洪水時）を抜粋し、図7・1に示す。
