### 3. 災害を防止するための調査・研究

# 鬼怒川下流部の粘性土・軟岩露出河道の侵食特性

大瀨 貴\*・中嶋大次郎\*\*・鈴木 克尚\*\*\*・山本 晃一\*\*\*\*

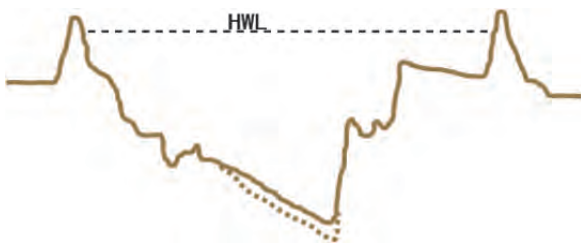
図 3-5 逆三角形型の河床低下

左右岸の掃流力の差により発生する河床低下であり、湾曲部に見られる。

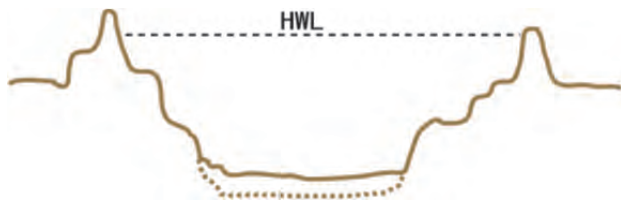
図 3-6 平坦型の河床低下

現在の鬼怒川においては、河床が平坦面を形成している区間が存在する。平坦面には縦溝筋がいくつも形成されているものが見られる。

平坦な河床は、河床に中新統シルト岩や完新統・更新統粘性土が分布する場合に見られ、土層の差異により河床低下速度が異なる。

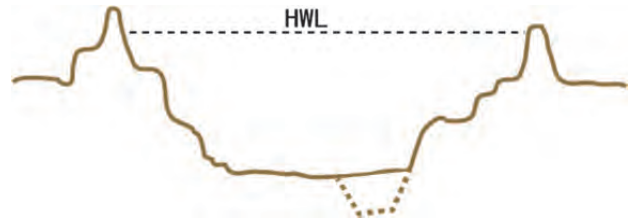
図 3-7 平坦型+溝型の河床低下

平坦面が形成されている区間の河床低下は、図 3-7 のような平坦面の一部が溝状に低下しているパターンがある。これは、侵食抵抗の差異及び掃流力の局所的变化により一部で形成されると考えられる。

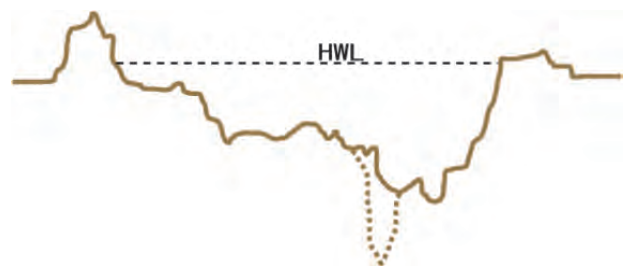
図 3-8 急激な河床低下型

一部の区間において、局所的に急激に河床が5~6m程度低下するといった特異な河床低下が見られる。

河床が地質構成の異なる互層構造を形成している場合、河床の粘性土層が洗掘され、その下の砂層が吸い出されることにより、河床の粘性土層が崩壊・侵食され、急激に河床低下が進行するものと考えられる。(図 3-9 参照)

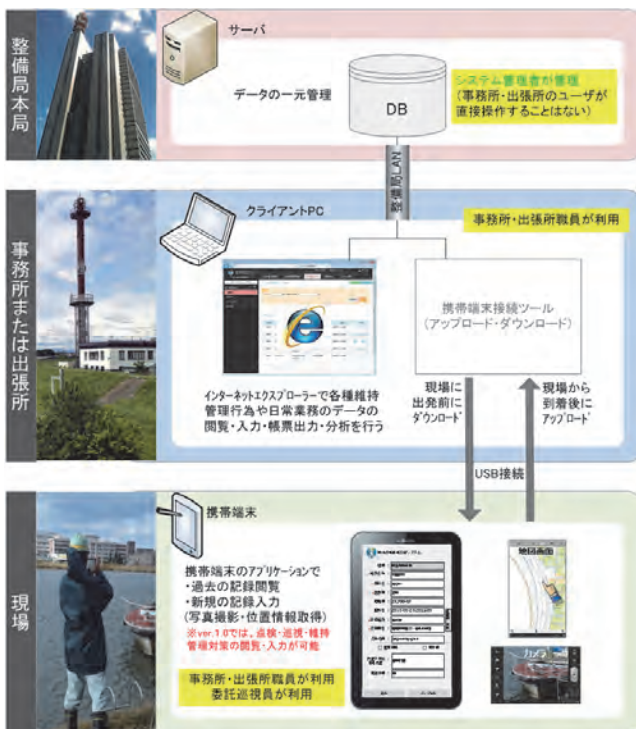
図 2・1 RMDIS におけるデータの流れ

現場で入力したデータの登録及び蓄積されたデータの閲覧方法は、以下のとおりである。

- 登録：①タブレットにてデータを取得し、PCによりサーバとデータを同期（オンライン接続されていない）
- ②PCにてサーバに登録する（web システム）
- 閲覧：①タブレットにダウンロードしたデータを閲覧（巡視、点検結果など）
- ②PCにてサーバに接続し、各種データを閲覧

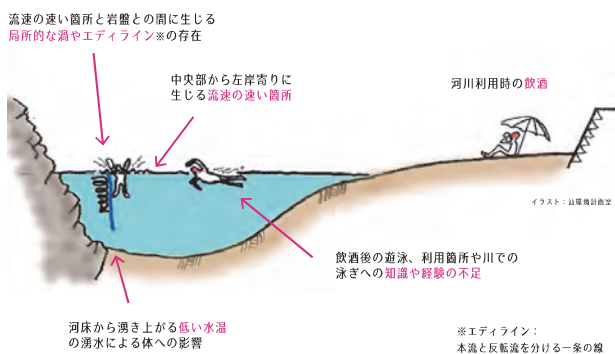
図3・3 美濃橋付近の事故に共通する主な原因  
(イラスト：汕環境計画室)

事故の大半が増水時ではなく平常時の水位の時に発生しており、飛び込みや遊泳などにより、川の中央部から左岸の岩場近くでおぼれている。陸上からは一見すると穏やかな流れに見えるが、水面下では複雑な流れが発生している。(図3・3参照)

左岸の岩盤付近は、流れは緩やかであるが、洗掘によって生じた深みが分布している。また水際の流れの緩やかな部分と流速の速い部分との境界部には、エディラインとよばれる下向きにひっぱる流れや局所的な渦が発生している。

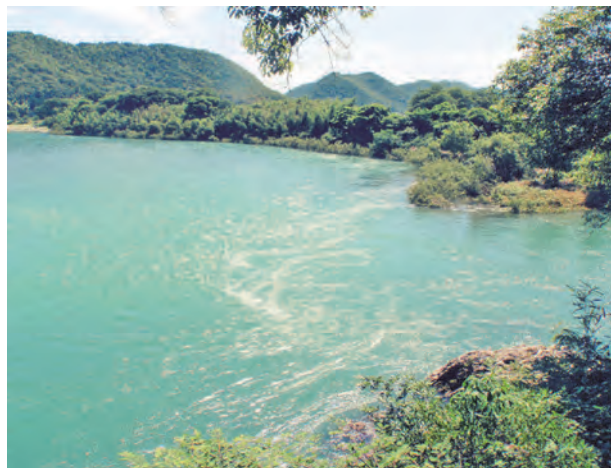
図3・4 岐阜県岐阜市・長良川「千鳥橋付近」

同じく長良川の千鳥橋（岐阜市）付近、地元では通称「左巻き」とよばれている水難事故多発地点の事例を示す。図3・4に示すように、陸上からも水面に大きな渦が巻かれている様子が伺える。

「く」の字に大きく湾曲したこの場所では、これまでの約10年間に、外国人を含む4名が死亡している。事故の発生パターンとしては、遊泳または飛び込みを行い、「左巻き」と呼ばれる大きな渦に巻かれ、下に引っ張られておぼれているケースが多い。

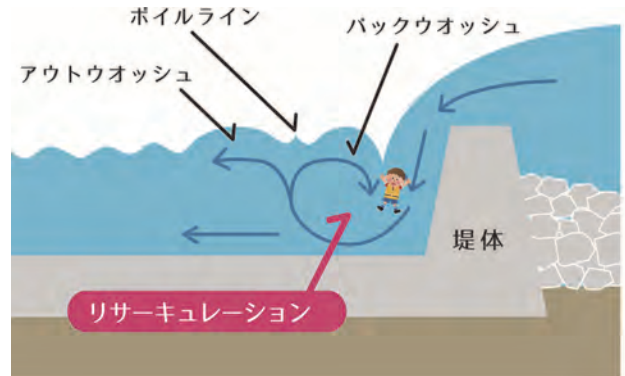
図3・7 堰堤におけるリサーキュレーション

特に川の横断工作物である堰堤の直下流では、越流した流れが堰直下で落ち込み、その流れが湧き上がることで、図3・7で示す様に上流側に反転する強力な流れ（循環流＝リサーキュレーション）が形成される。ドラム式の洗濯機のようなこの流れに捕捉されると脱出が非常に難しくなる。そのため、堰付近で遊んでいた子どもたちが死亡する事故が毎年のように起きている。

リサーキュレーションに捕捉された場合、仮にライフジャケットを装着した場合であっても、ホワイトウォーター（空気含有率40～60%程度の水）と呼ばれる白く泡立った流れの存在により必要な浮力が確保できず、水面下に捕捉される可能性がある。横断方向に一様に築かれている堰では、リサーキュレ

ションも横断方向に均一に形成される。そのため、横断方向へ逃げることもできず、このことが脱出を困難にさせる要因にもなっている。

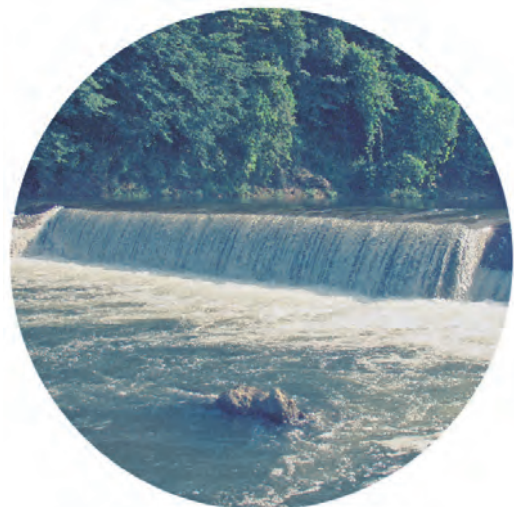
図3・8 栃木県那須烏山市・那珂川水系荒川

図3・8は平成26年7月にNHKへの取材協力の際に撮影した那珂川水系荒川の堰の写真である。この場所では平成25年8月に中学生が亡くなる事故が起きている。現地においては越流した流れによると思われる洗掘によって生じた2m以上の深みがあり、堰直下ではリサーキュレーションをはじめとする複雑な流れが発生していた。

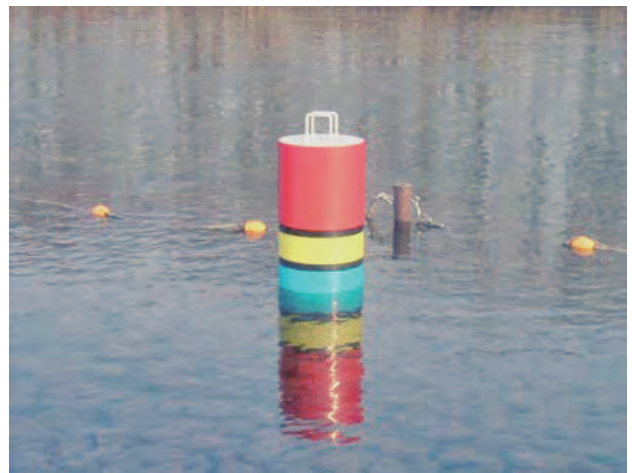
図4・1 水位標識設置事例  
(河川水難事故防止対策事例集（平成22年）より)

広報・啓発活動において河川管理者や自治体等に望まれることは各種情報の提供、たとえば水位標識等による啓発や情報の周知等が考えられる。図4・1の設置事例のように、赤色が速やかに退避すべき水位であることが一目で分かる標識を設置したり、堰などへの立ち入りの規制や地域の実情や伝承に合わせた安全啓発等を行うことが有効である。
