# 河川基金助成事業

「五ヶ瀬川水系北川における霞堤を軸とした 河川整備後の地域の変遷と住民意識の変容」

大正大学 招聘教授 寺村 淳

2024 年度

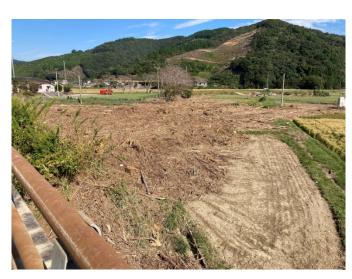
図 3-7 2022 年出水時に家田霞堤内に大量に 流入したゴミ

電場内への洪水の流入は、電場を踏襲するとした河川整備計画上、河川改修後も発生している。頻度は聞き取り調査において言及はなかったが、家田霞場とによる影響は各所で言及されている。近年では洪水流入時のゴミの流入が目立つため、その大が検討されている。ゴミは主として、新校討されている。ゴミなどが多く、田畑や内ラ、ヨシの枯れ草などが多く、田畑への流入で農機具の利用や水田の生産機能に不都合が発生している。風や水位の上がり方などによって被害状況は大きく

異なる. 現在は地元住民の要望への対応として, 宮崎県による家田霞堤の開口部への流木 トラップ用のネットの設置や開口部に水制を設置するなどが試行されている.

水位標の記録では表 3-2、図 3-12 の様になり平成 16 年(2004)の激特事業完了後も頻度 が減っているわけではない. 近年の洪水の流入は推移表に反映されておらず 2024 年の出 水以外にも毎年のように洪水の流入が発生しており、2022年の出水ではゴミの流入による 被害が大きかった.

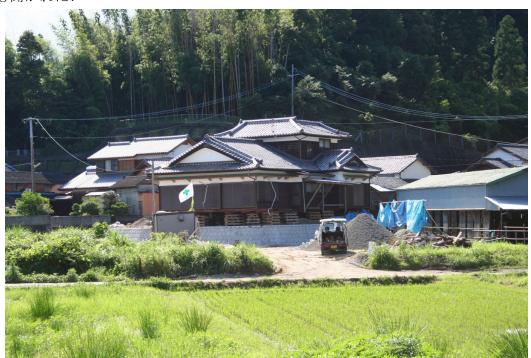
図 3-14 家屋の嵩上げ当時の様子

住宅や宅地については、霞堤の踏襲に対する補償的な対策事業であったこともあり、宅地の嵩上げと一部輪中堤の整備によって、霞堤内に洪水が流入しても家屋家財は保護される対策がなされた。家田霞堤に限らず北川の霞堤が整備されている範囲では、すべての家屋がこれらの対策の対象として嵩上げなどが行われた。家田霞堤は家田・川坂の広範囲が対象となったが、もともと山際の高台やそれに隣接した場所に集落・住宅が立てられていることが多く、さらに指定された標高まで一律で家屋を嵩上げしている。このため、現在の農地などに新たに家屋を新設している例などは見られない。

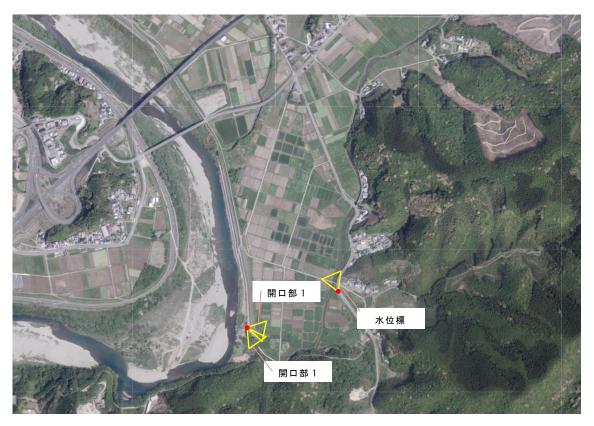
図4-1 タイムラプスカメラの設置場所

これらの洪水について、家田霞堤の開口部と水位標において、タイムラプスカメラを設置し洪水の流入状況を観察した.

地理院地図に追記

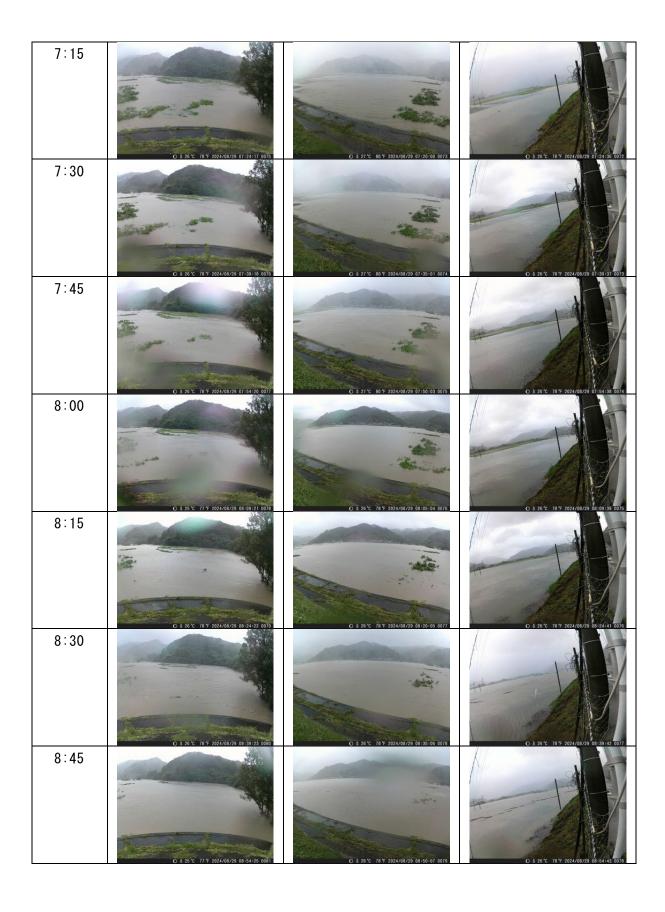
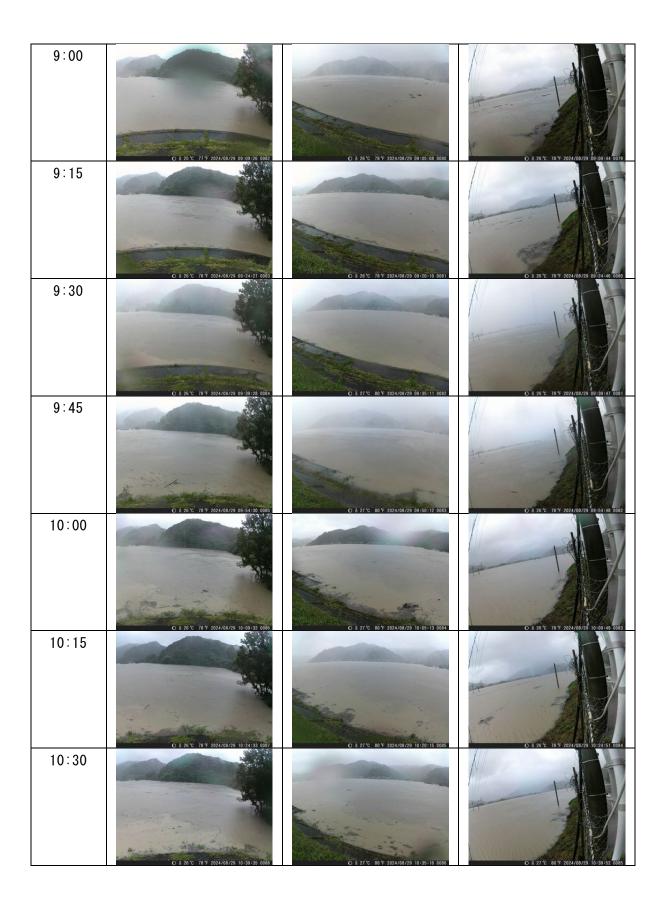
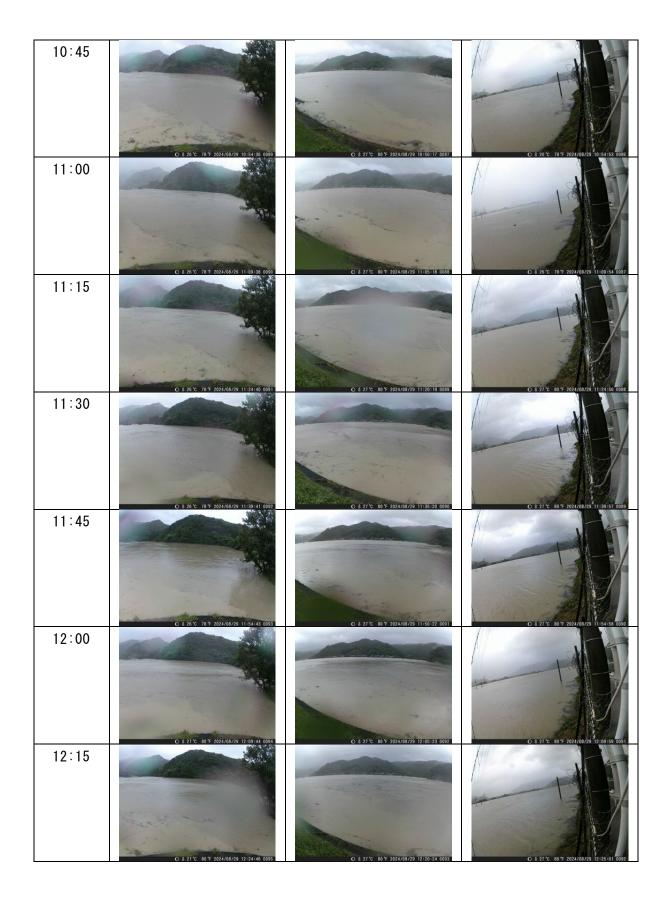
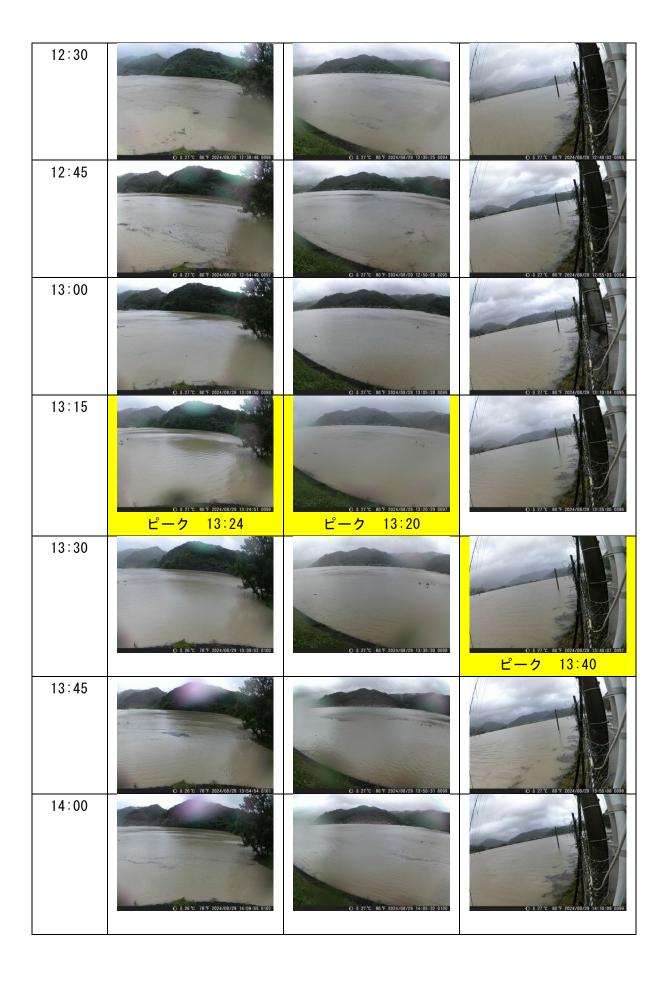
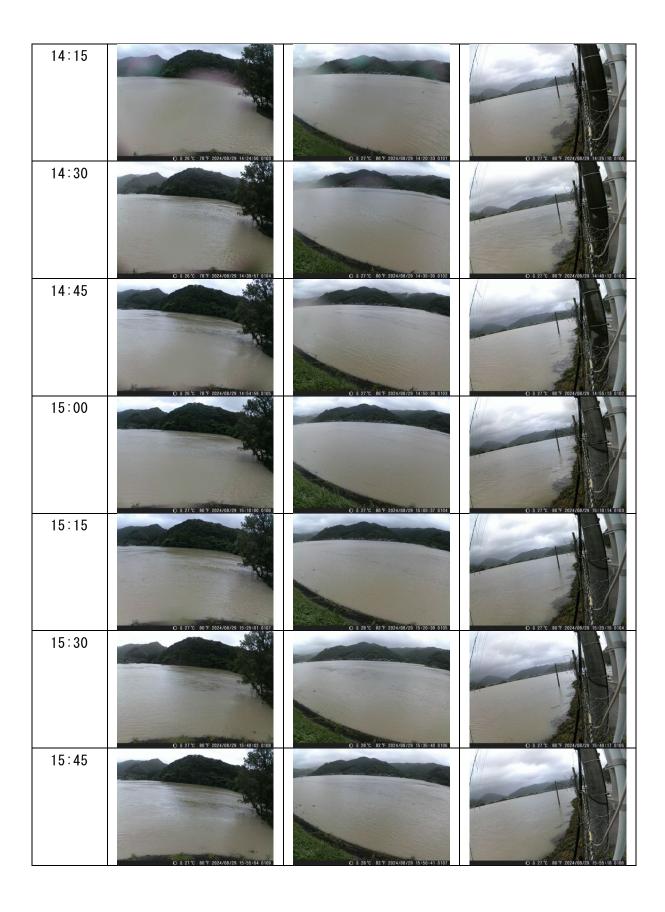
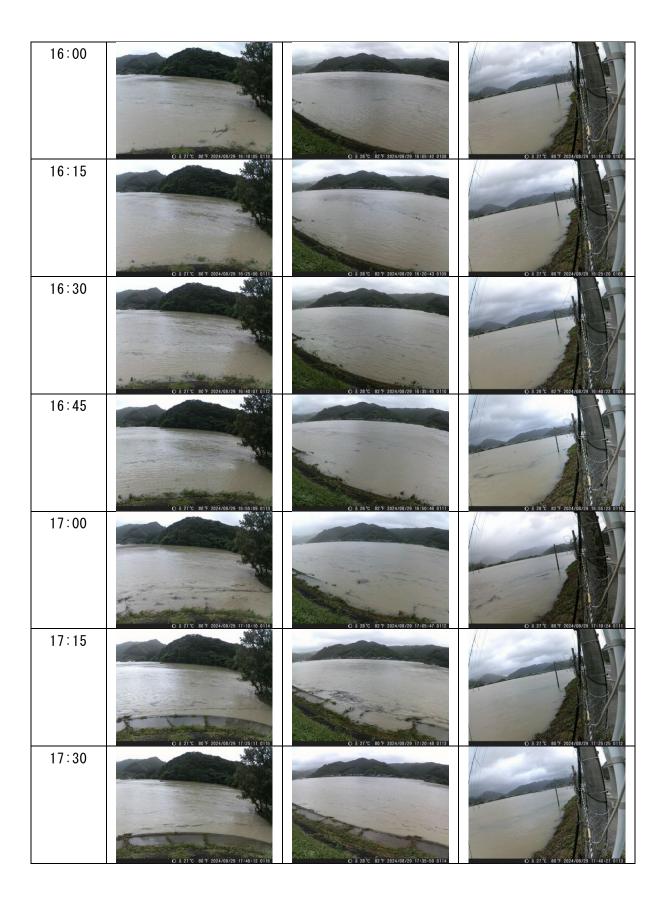
図4-2 2024/8/29に発生した出水が家田霞堤に流入しているタイムラプス写真(1/15min)

10月の洪水は夜間の水位上昇の為,写真での確認はできなかったが,8月の洪水では,早朝より家田霞堤に洪水が流入し,14時台に水位のピークを迎え,翌朝には霞堤内の湛水は解消されていた.

2024年8月末の出水では、タイムラプスカメラが撮影可能になった5時30分頃には田んぼに洪水が流入し始めていた。この時の長井水位計の水位は5mを指しており、長井水位計の水位が概ね $4.5m\sim5m$ 程度となった時、家田霞堤に洪水が流入することが明らかになった。一方で、ピークは水位計が1時間ごとの計測で12:00がピークで14:00ごろまで同じような水位を保っており、タイムラプスカメラでは、霞堤先端開口部付近の2台のカメラは13:15頃、対岸の水位標では13:30頃に水位のピークが確認された。

また、霞堤への洪水の流入は8月29日5時ごろから21時ごろと考えられ、短期間のうちに水位のピーク及び排水が完了しており、水田の湛水時間が短かった.

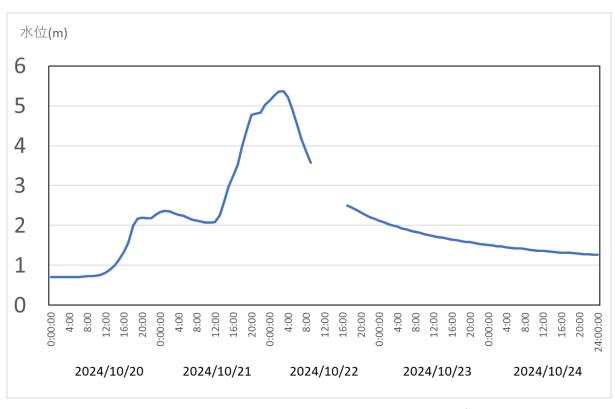
図 4-4 2024年10月出水時の北川水位(長井) 8)

10月の出水でも霞堤への洪水の流入が見られたが、最大水位が 5.37mで、最高水位が 7.27mまで上昇した 8月の出水と比較するとごく小規模の洪水で湛水範囲もごくわずかで あった.

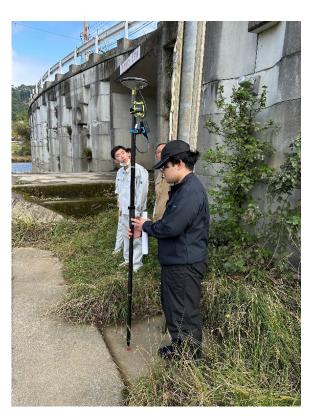
図5-7 RTK-GNSSによる基準点の測量

水位標の計測は、水位標直下の基準点はRTK-GNSSによる座標の測量を行い、水位標の高さはトータルステーションを用いて計測した. (前掲表3-2)

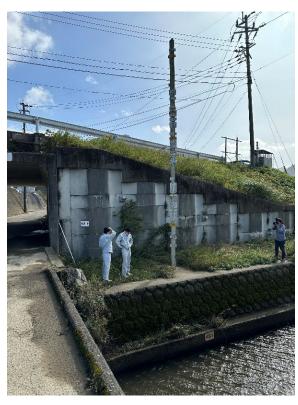
図5-8 水位標の高さ

第1回で見学した歴代の洪水の流入が記録された水位標について、実際の高さを算出するため、その高さを計測した。今回の出前授業の対象は土木科の生徒であった背景もあり、測量機材を持ち込んで水位標の高さの測量を行った。

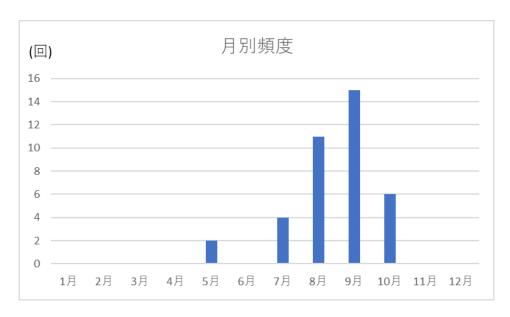
図5-9 家田霞堤の洪水流入の月別頻度

第2回で計測した水位標の高さと記録されている日時から、霞堤に洪水が流入する規模の出水の傾向について高校生と共に検討した。この結果、九月を中心に夏から秋の出水が大半であること、水位は $8m\sim8.5m$ と $12m\sim12.5m$ が最も発生回数が多いが、比較的まばらに分布しており、強い傾向は確認できないことが明らかになった。

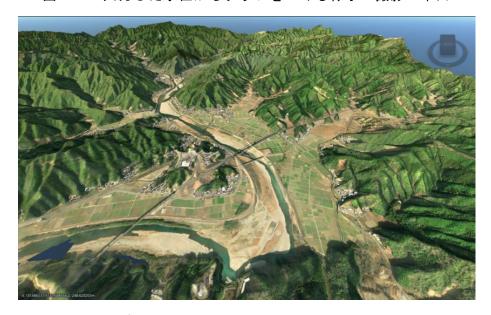
図5-12 シビル3Dによる家田地区の地形の再現 作成:本田

また、シビル3Dを用いて、霞堤内に洪水が流入した際の浸水範囲やその高さを表現した、洪水の逆流による流入時の霞堤内の水位はほぼ一定であることから、先に測量した水位標の浸水実績の標高を基準に浸水範囲を再現した。

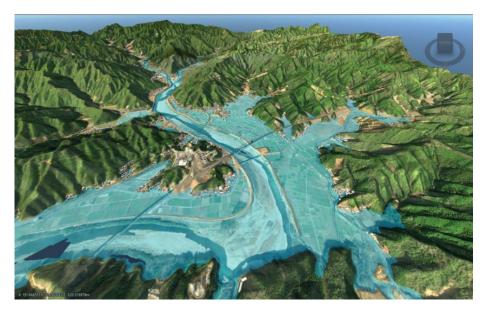
図5-13 シビル3Dによって霞堤内に洪水が侵入してきた際の浸水範囲を表現した状況 作成:本田

霞堤内の水位が一定であるという前提は、北川の治水事業として実施された家屋の嵩上げ対策において、各霞堤に対して、浸水範囲内の家屋の敷地を一定の標高(家田で12.7m)以上の高さにするという治水事業の設定においても裏付けられている.
