河川総合研究所報告  
第21号

平成28年1月

(公財)河川財団  
河川総合研究所

# 植物成長調整剤等を用いた 効率的・効果的な堤防植生管理手法の提案

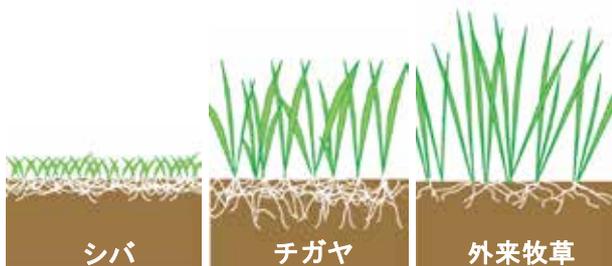
図2・1 堤防植生タイプ別の根系イメージ

これらの堤防植生タイプは、堤防の耐侵食機能と密接な関係<sup>1), 2)</sup>があり、耐侵食機能を保持するためには、根系が均一かつ密で厚くなる堤防植生タイプを維持することが重要視されている。特に、シバタイプやチガヤタイプは、外来牧草タイプより耐侵食機能が優れていることが知られている<sup>1)</sup>。

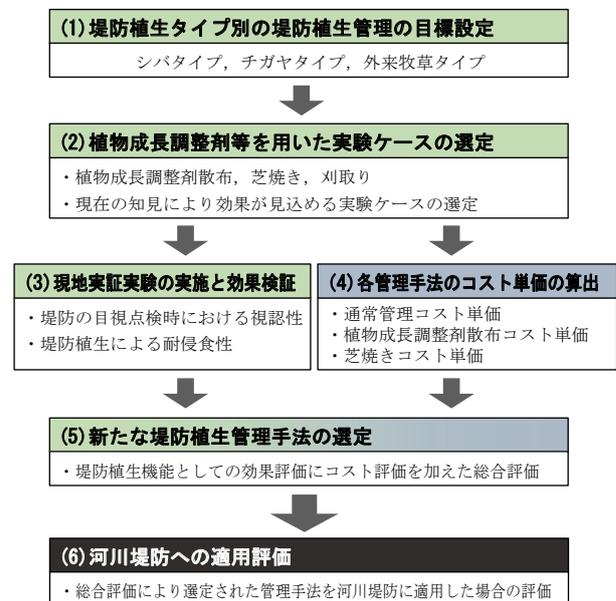
図3・1 新たな堤防植生管理手法の検討フロー

新たな堤防植生管理手法の検討フローを以下に示す(図3・1)。

具体的には, (1)シバタイプ, チガヤタイプ, 外来牧草タイプのそれぞれにおける「堤防植生タイプ別の堤防植生管理の目標設定」, (2)植物成長調整

剤散布・芝焼き・刈取りの組合せと現在の知見により効果が見込める「堤防植生管理手法・実験ケースの選定」を行い、(3)堤防の目視点検時における視認性と堤防植生による耐侵食性について「現地実証実験の実施と効果検証」を行った。(4)「各管理手法のコスト単価の算出」では通常管理コスト単価・植物成長調整剤散布コスト単価・芝焼きコスト単価を算出し、(5)堤防植生機能としての効果評価にコスト評価を加えた総合評価から「新たな堤防植生管理手法の選定」を行った。

そして、渡良瀬川河川事務所管内の堤防をケーススタディとして、(6)総合評価により選定された管理手法を河川堤防に適用した場合の「河川堤防への適用評価」を行った。

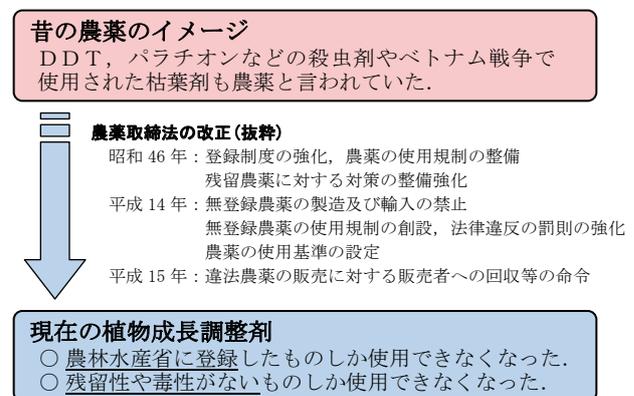
図3・2 農薬取締法の改正による農薬の安全性の向上

その後、平成14年、15年の農薬取締法の大改正によって、無登録農薬の製造禁止及び輸入の禁止、無登録農薬の使用規制、農薬の使用基準の設定、法律違反の罰則などの強化が図られた(図3・2)。

今回使用した「植物成長調整剤」は、植物にしかない機能(光合成、アミノ酸の合成等による成長)に働きかけて成長を抑制する農薬であり、厳しい試験を合格し安全確認されたものしか登録・使用ができなくなっている。さらに、この「植物成長調整剤」は既に農業用に限らず、家庭菜園や園芸用などにも広く使用されている。

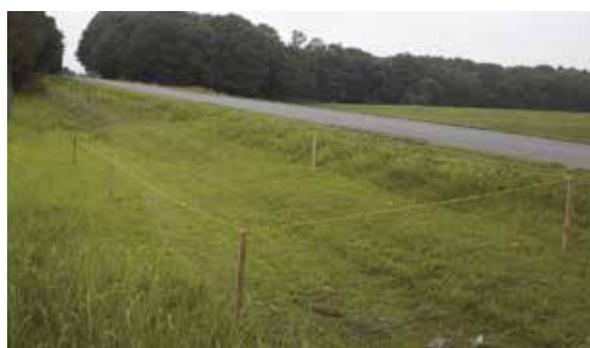
図4・1 植物成長調整剤散布の実験場所(宇都宮大学附属農場)

実験場所は、植物成長調整剤に関わる実験は河川以外の管理された用地の宇都宮大学附属農場内(1実験ケース当りの面積:16㎡)とし、刈取り・芝焼きの実験及び刈取り・集草処分の実験は渡良瀬川と秋山川の河川堤防(実験ケース面積:No.3が150㎡, No.11が120㎡, No.12が1,000㎡)とした。

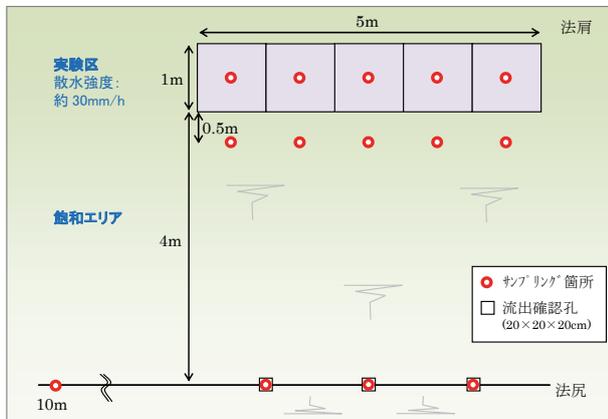
図 4.5 植物成長調整剤流出の有無の確認実験場

植物成長調整剤は、土砂降り相当(気象庁基準)の降雨によって、表土と共に流出することが懸念される面もあることから、流出の有無を確認する実験を実施した(図4.4, 図4.5)。

実験内容は、①雨量強度 30mm/h 程度の人工降雨を降らせる散水装置を設計製作、②実験区へ5種

類の植物成長調整剤を散布，③散布の 24 時間後に人工的な降雨を降らせる実験を開始，④実験開始後に，実験区内，実験区直下 0.5m，実験区直下 4m，実験区直下 10m の位置で表層土壌のサンプリングを実施，⑤サンプルから有効成分濃度を分析して，流出の有無を確認した。

なお，サンプリングのタイミングは降雨直前，降雨開始後 20 分後，40 分後，60 分後，1 日後，1 週間後とした。

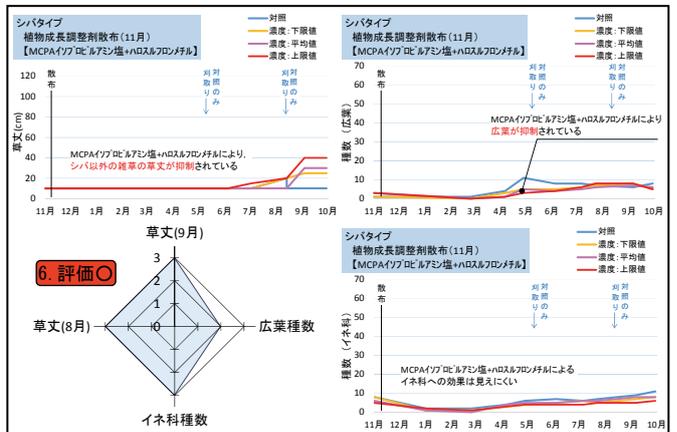
図5-6 No6. MCPA イソプロピルアミン塩+DGLAプロピル散布(11月)の実験結果

調整剤散布や芝焼きにより、広葉植物の抑制効果があり、シバが良好に維持され、年間を通じて目視点検が可能な草丈が維持されていることから(図 5-6, 図 5-7, 図 5-8), 全てのケースが有効な管理手法として評価できる。

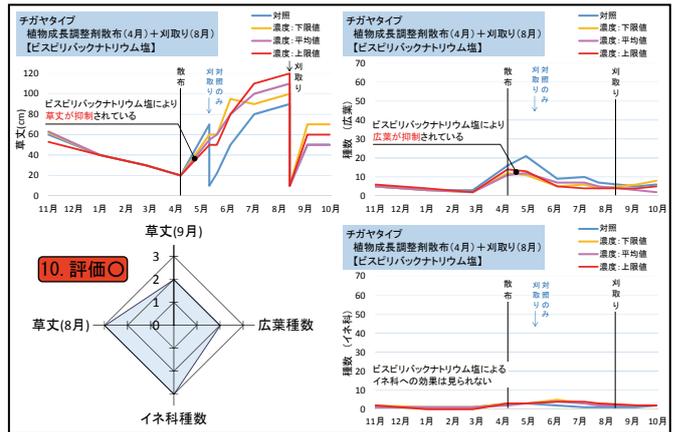
図 5-10 No10. ビスピリバクナトリウム塩散布(4月)+刈取り(8月)の実験結果

チガヤタイプでは、ケース No. 10 が堤防植生の成長期である 8 月と 9 月の評価月において目視点検が可能な草丈が維持され、チガヤの成長も良好で植物成長調整剤散布により広葉植物の抑制効果が確認できることから(図 5-10), 有効な管理手法として評価できる。

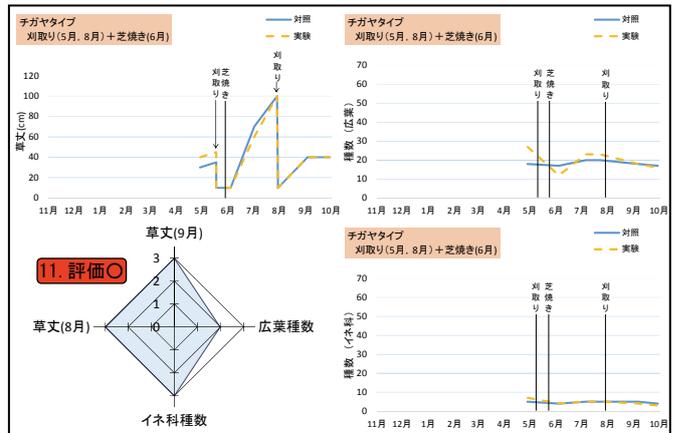
図 5-11 No11. 刈取り(5月, 8月)+芝焼き(6月)の実験結果

月と9月の評価月において目視点検が可能な草丈が維持され、チガヤの成長も良好である(図5-11)。加えて、刈取り後の芝焼きにより集草・処分費が削減できることから、有効な管理手法として評価できる。

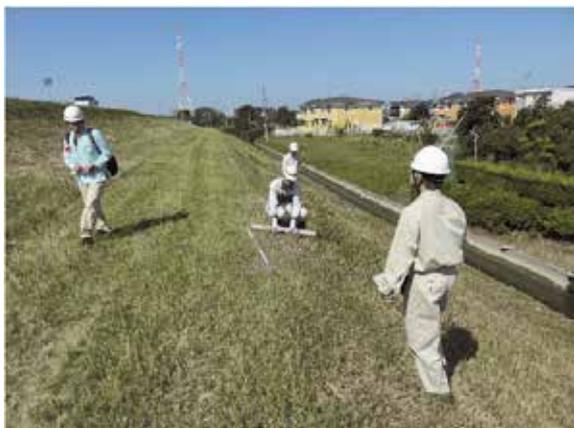
写真 2-1 堤防点検の実施状況

このように、堤体の状態を把握し易くするためには、年 2 回の除草のもとで年間を通じて草丈が低い草種で覆われていることが求められる。

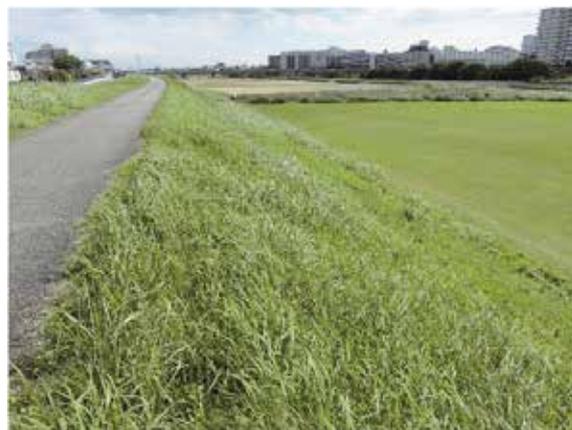
写真 2-2 チガヤが生育する河川堤防

る<sup>2)</sup>ため、堤防植生としては良好な植生といえる。また、チガヤ群落等の草地環境は、ヒガンバナ、ワレモコウ、ヤブカンゾウ、ツリガネニンジンなどの重要な植物も生育し、草地環境に依存した昆虫類の生息環境としても優れている。

チガヤ群落等の良好な環境が成立している堤防においては、その環境を維持・保全できる植生で覆うことが望ましい。

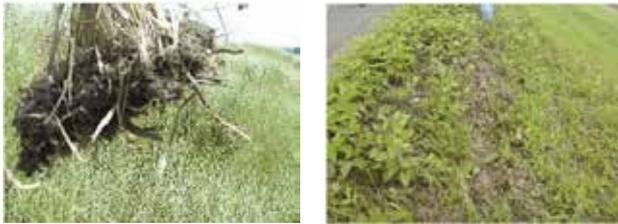
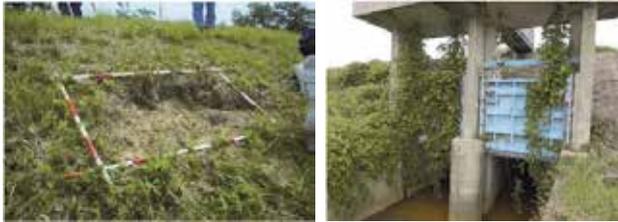
写真 3・1 治水面で課題となる堤防植生

区分	現状	課題
治水	<ul style="list-style-type: none"> <li>根張りの乏しい外来植物の繁茂</li> <li>クズ等の広葉植物が繁茂し、下部の植生が裸地化</li> </ul>	堤体の耐侵食性の確保
	<ul style="list-style-type: none"> <li>モグラ塚等を誘発する腐植土化を招く植物の繁茂</li> <li>動物の掘り起こしを誘発する植物の繁茂</li> </ul>	堤体の弱体化の防止
	<ul style="list-style-type: none"> <li>樋門ゲート等に絡みつくクズ等のつる性植物の繁茂</li> </ul>	河川管理施設の機能確保

根張りの乏しいセイバンモロコシ 広葉植物による裸地化

イノシシによる掘り起こし 樋門ゲートに絡みつつくクズ

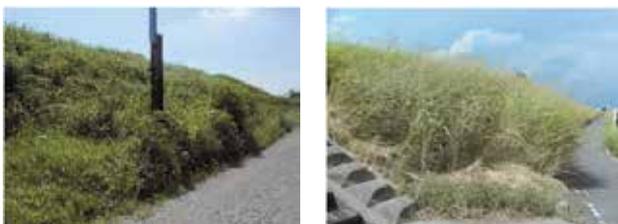
写真 3・2 環境面・管理面で課題となる堤防植生

区分	現状	課題
環境	・ 在来植物を駆逐する外来植物の繁茂	・ 在来植物の保全・多様性の確保
	・ オオバタクサ等の繁茂	・ 花粉症の防止・抑制
管理	・ 堤体の変状等を発見しにくく、作業が行いづらい高草丈植物の繁茂	・ 堤防点検・河川巡視を行いやすい状態の確保 ・ 水防活動を行いやすい状態の確保
	・ 刈草処分量が増大する高草丈植物の繁茂	・ 除草費の抑制
	・ 管理用通路等に覆い被さる高草丈植物の繁茂	・ 安全な利用等の確保 (視認性の確保)

オオバタクサの繁茂 高草丈植物の繁茂

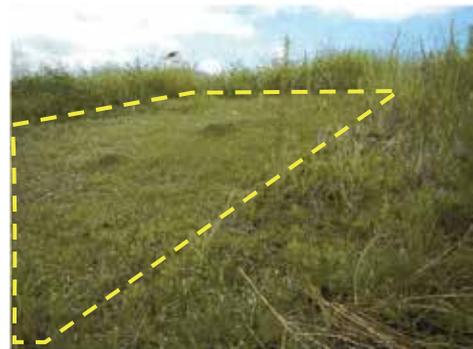
写真 4・1 低草丈草種で被覆された堤防法面

低草丈草種の導入は、草丈の低い草種で堤防法面を被覆することにより、草丈の高い草種等が侵入し難い環境を創出する技術である。

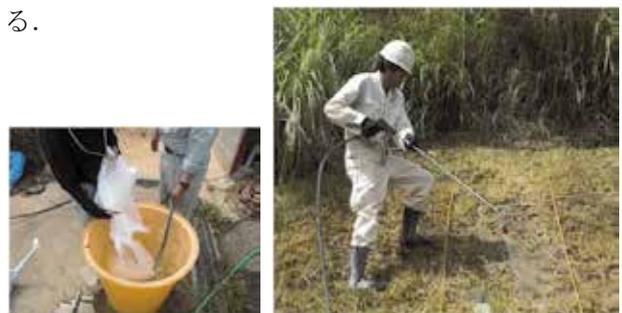
写真 4・2 重曹水溶液の作成及び散布の状況

特定防除資材に指定されている重曹の水溶液を堤防植生へ散布し、草丈の高い草種等の生長を抑え、ノシバ等のイネ科植生の生育を拡大させる技術である。

当該技術は、重曹の水溶液を専用のアジャスタブルノズルにより、植物の種類・繁茂の状況にあわせて圧力を調整しながら高圧で散布し、植物の表面に損傷を与え（物理的ストレス）、損傷部から浸透した重曹の成分により、エチレン・活性酸素が発生し（科学的ストレス）、細胞破壊（ネクロシス）が生じることを利用して、植物を枯死または生長を抑制するものである。

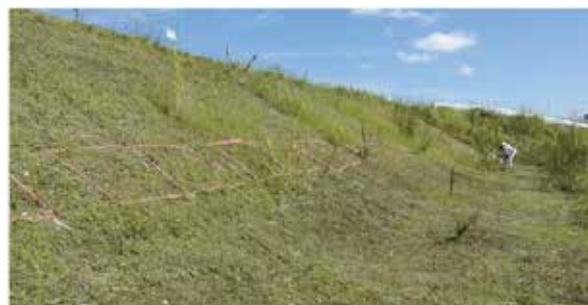
写真 5-1 低草丈草種の試験地（淀川）

試験地は、近畿地方の淀川水系とした。イワダレソウ・矮性チガヤは、淀川及び東高瀬川（宇治川支川）の堤防法面（川裏）、TM9・ティフブレア・ザッソレスは、木津川の堤防法面（川表・川裏）とした。

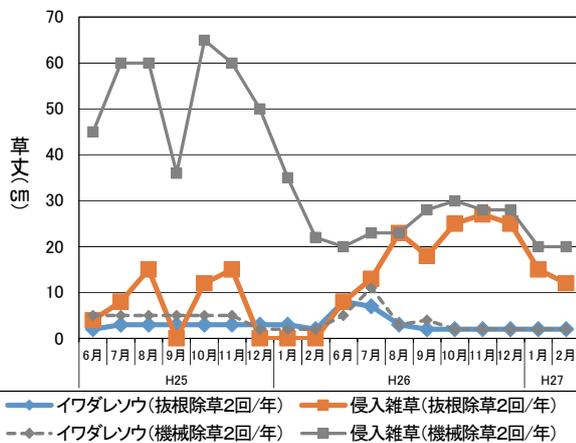
図 5-3 イワダレソウ (3 株/m<sup>2</sup>) 試験区の草丈

イワダレソウ株植栽の草丈は、図 5-3 に示すとおり、除草方法に関わらず 10cm 以下を維持できる。しかし、侵入雑草の草丈は、初期段階から年 2 回の抜根除草を継続しなければ 30cm 以下を維持できない。

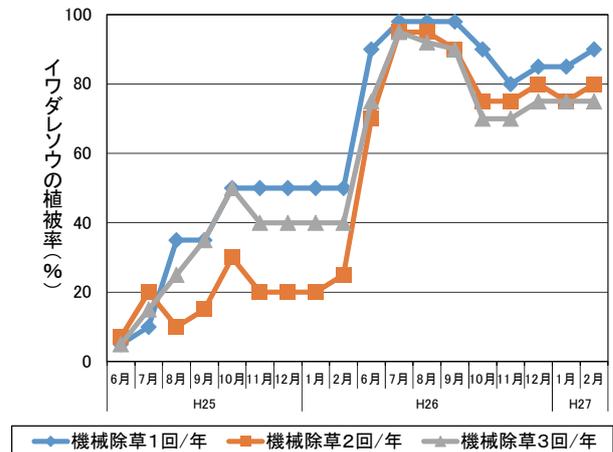
図 5-5 細断茎散布の植被率と除草回数との関係

細断茎散布の植被率は、図 5-5 に示すとおり、施工から約 1 年後 (H26.2) では 50% 以下と低いものの、施工から 1 年 5 箇月後以降 (H26.7~) では 75% 以上となっている。なお、平成 26 年 10 月に植被率が約 20% 低下し、その後 80% 前後で推移している。この要因は、匍匐茎の植被率が低い状態にあつて休眠期の冬枯れの影響が現れたことによるものと考えられる。

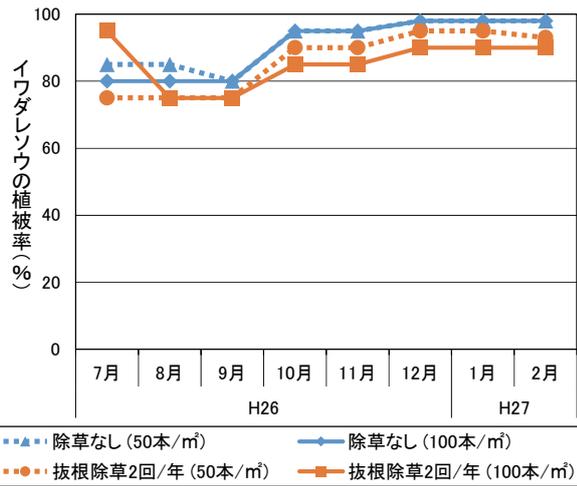
図 5-6 発根させた細断茎散布の植被率と散布密度・除草方法との関係

発根させた細断茎散布の植被率は、図 5-6 に示すとおり、散布密度・除草の有無にかかわらず施工から約 3 箇月後 (H26.7) に 75% 以上、施工から約 8 箇月後以降 (H26.10~) では 90% 以上を維持している。

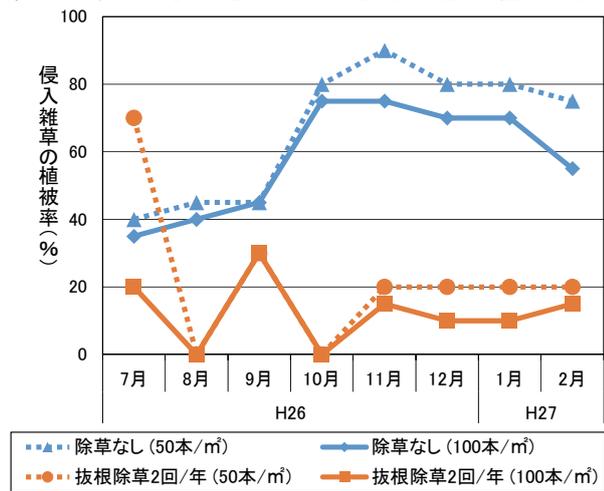
図 5-7 発根させた細断茎散布の試験区における侵入雑草の植被率

雑草の生育抑制効果は、図 5-7 に示すとおり、発根させた細断茎の散布密度を 100 本/m<sup>2</sup>としたケースが侵入雑草の植被率が低く、初期段階から年 2 回の抜根除草を行うことで更に高まることが確認できた。

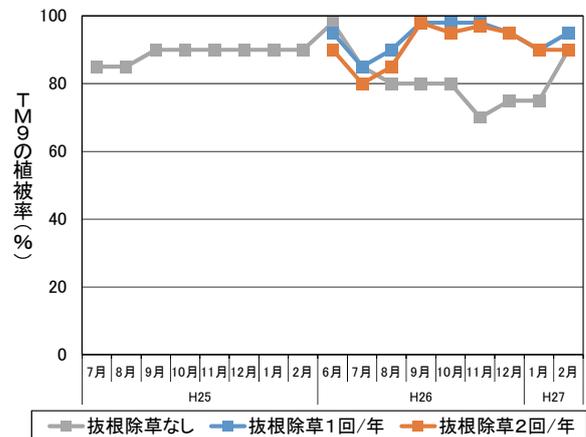
図 5-9 TM9 の植被率と抜根除草との関係

TM9 の植被率は、図 5-9 に示すとおり、抜根除草を実施した平成 26 年 9 月以降において、90% 程度以上を維持している。また、雑草の生育抑制効果は、図 5-10 に示すとおり、初期段階から年 2 回の抜根除草を行うことにより高まることが確認できた。

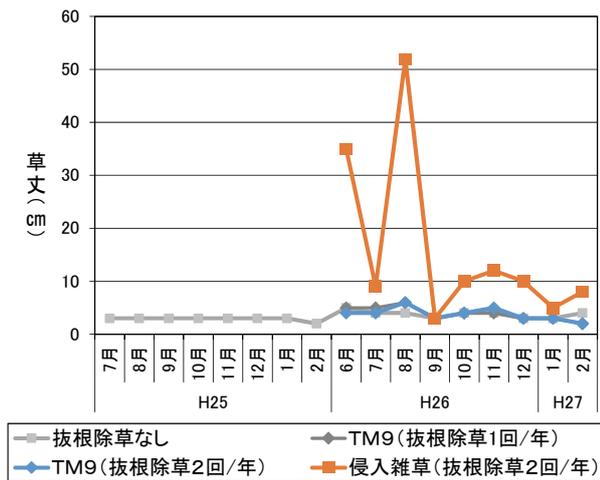
図 5・11 TM9 試験区の草丈

TM9 の草丈は、図 5-11 に示すとおり、除草方法に関わらず 5cm 程度以下を維持できる。しかし、侵入雑草の草丈は、初期段階から年 2 回の抜根除草を継続しなければ 50cm 程度以下を維持できない。

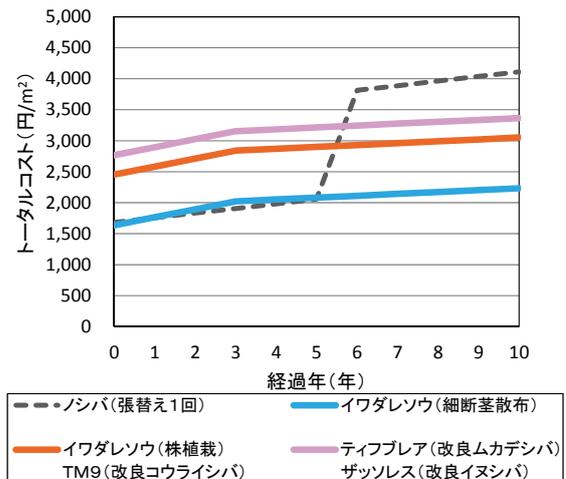
図 7-1 低草丈草種のコスト比較

低草丈草種は、施工後3年目までを抜根除草（2回/年）、4年目以降を機械除草（2回/年）としたコストとし、図7-1のとおり約20～45%のコスト縮減が期待できる。

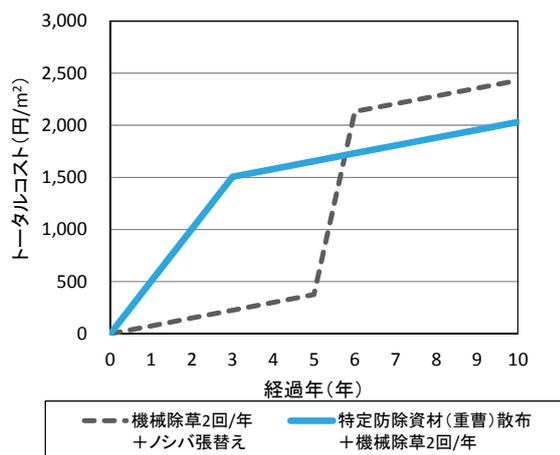
図 7-2 特定防除資材（重曹）散布のコスト比較

特定防除資材（重曹）散布は、初期の3年間に機械除草（2回/年）との併用、4年目以降を機械除草のみとしたコストとし、図7-2のとおり約20%のコスト縮減が期待できる。

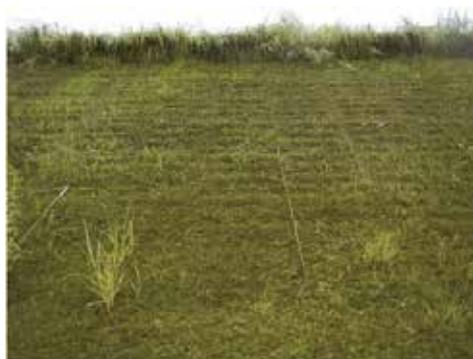
写真 8-1 イワダレソウを植栽した堤防法面（施工後 1 年 6 箇月）

以上から、イワダレソウの導入箇所は、川裏側堤防法面等の早期被覆を条件としない箇所や重要水防箇所等の状態把握に注意を要する箇所が適しているものと考えられる。

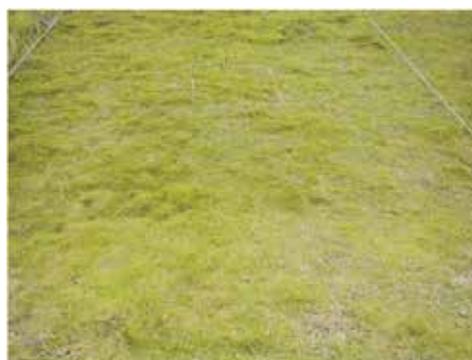
写真 8-2 TM9 を植栽した堤防法面（施工後 1 年 6 箇月）

以上から、TM9 の導入箇所は、川表側堤防法面等の早期被覆が必要な箇所等が適しているものと考えられる。

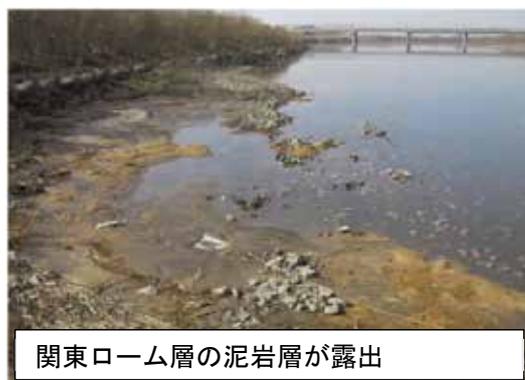
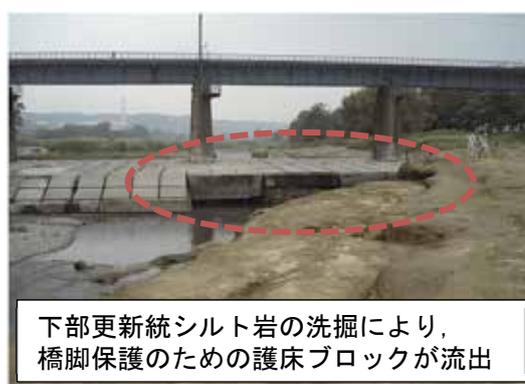
図1・1 泥岩・沖積粘性土層露出河道の例  
(上：利根川 約130 km, 下：多摩川 約45 km)

近年、全国の多くの河川においては、上流からの土砂供給量の減少や砂利採取等により、河道状況が大きく変化している。その結果、河床低下の進行により、砂・砂利等の沖積層が流出し、泥岩（土丹層）・沖積粘性土層が露出している（図1・1）。

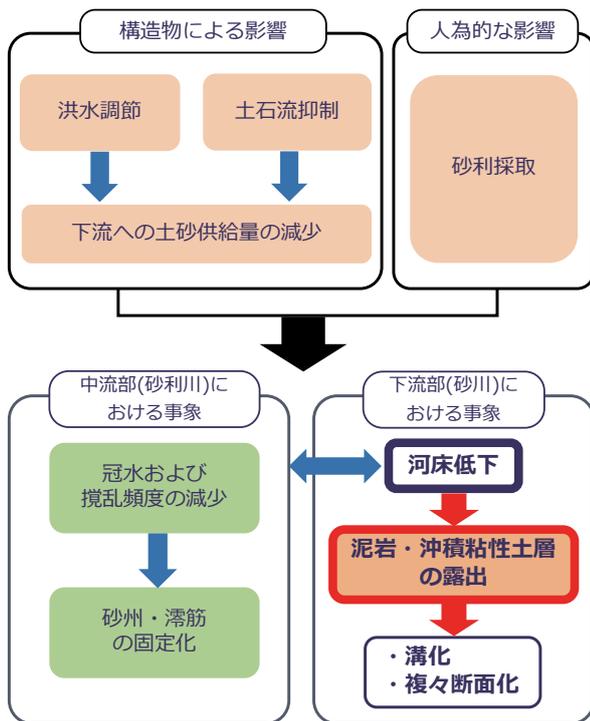
図 2・1 河床低下の要因模式図

鬼怒川においては、昭和 30 年代頃より、河床低下が進行した。河床低下の要因は、上流からの供給土砂量の減少、昭和 30 年代以降の大量の河床砂の採取が大きな要因とされ、さらにこれに伴う砂州の固定化等も要因として挙げられる。河床低下に関わるインパクトとレスポンスの関連は図 2・1 のとおりにまとめられる。

※ 中流部(砂利川)：新第三紀の露出による河床平坦面の形成

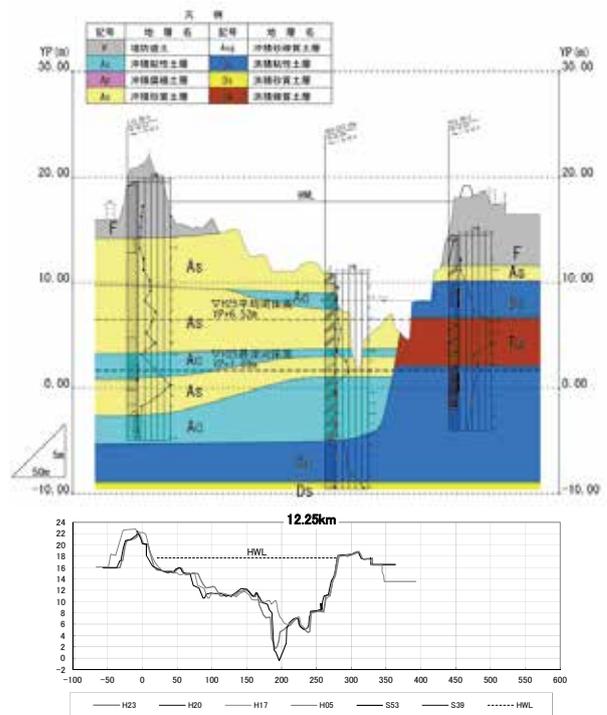
図 2・2 12.25 km 付近における層序断面図と河床の土質図(上)及び定期横断面図(下)

- ・河床に粘性土が露出しており、H17~H20 で約 5.5 m の河床低下が生じている。
- ・横断方向、深さ方向において土質構造が異なり互層構造となっている。

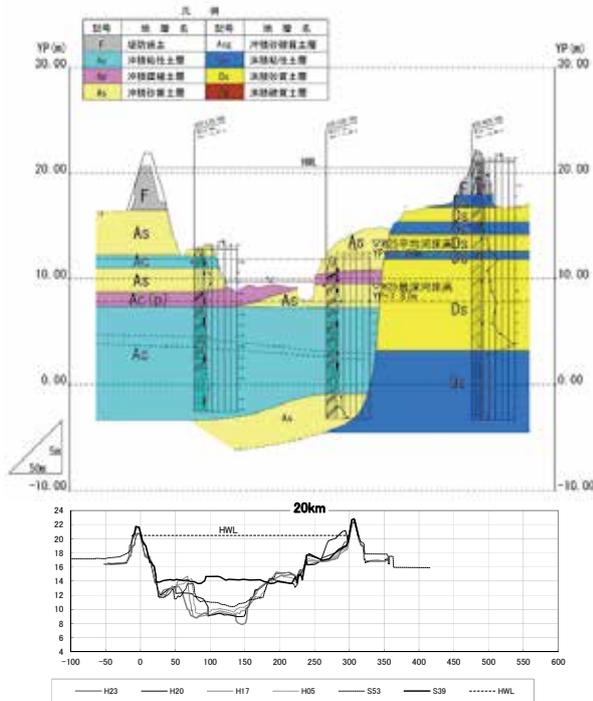
図 2-4 20.00 km 付近における層序断面図と河床の土質図 (上) 及び定期横断面図 (下)

- ・河床に沖積粘性土層が露出しており、平坦型の河床形状が形成されている。
- ・右岸側が一部溝状に局所洗掘されている。

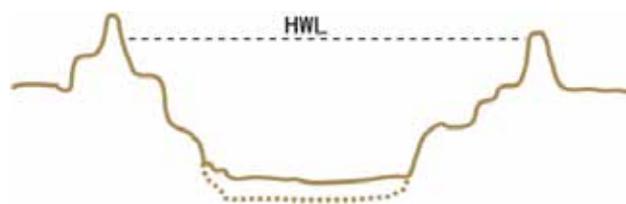
図 3-2 平坦型の河床低下模式図

現在の鬼怒川においては、河床が平坦面を保ち

つつ、侵食されている区間が存在し、通常の移動床の河川ではこのような平坦型が形成されることは考えにくい。

まず、表層の砂質土層が掃流され、露出した沖積粘性土層が徐々に侵食される。平坦面が形成される(図 4-1①)。次に、平坦型に侵食された沖積粘性土層が何らかのトリガー(平坦型河床区間の落差による流況の変化、粘性土層の不均一性等)によって一部溝状に洗掘される(図 4-1②)。互層構造の場合は、その後、溝状に洗掘された箇所の粘性土層を突き破り、下層の砂層が短期間に吸い出されることで急激な河床低下が発生する(図 4-1③)、あるいは溝状に洗掘された箇所が拡大する(図 4-1④)ことが考えられる。

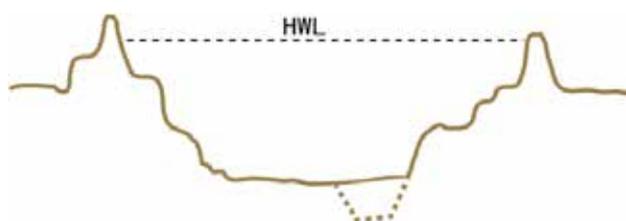
図 3-3 平坦型一部溝化の河床低下模式図

平坦型が形成されている区間において、下図のような平坦型の一部が溝状に洗掘されているパターンがある。

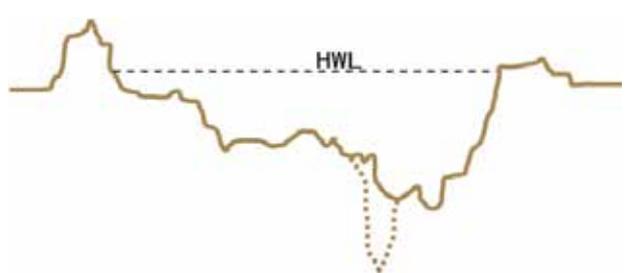
図 3-4 特異な河床低下模式図

一部の区間において、局所的に河床が数年で 5～6m 程度低下するといった特異な河床低下が発生している。

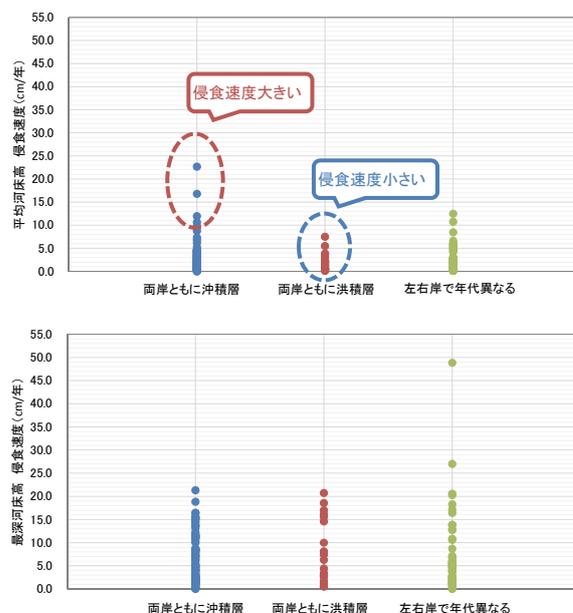
図 3-5 侵食速度と地質構造の関連性  
(上：平均河床高，下：最深河床高)

平均河床高の侵食速度は、相対的に堆積年代が新しい地層である沖積層で形成されている箇所が大きく、年代が古い地層の洪積層で小さい傾向があり、沖積層のほうが侵食されやすい傾向にあることが確認できた（図 3-5）。

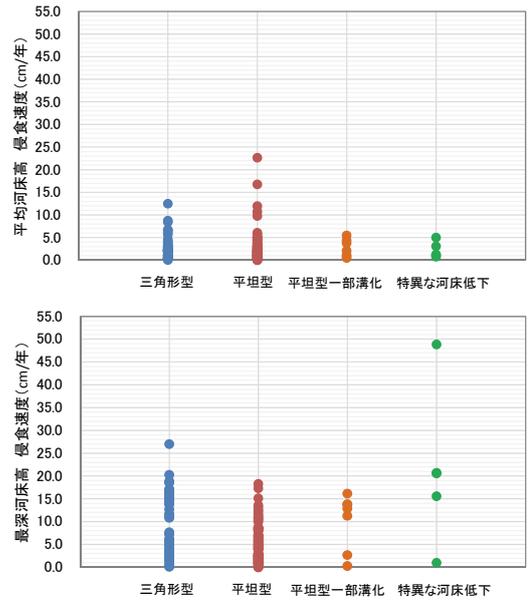
図3-6 侵食速度と侵食形態の関連性  
(上：平均河床高，下：最深河床高)

これに対し、「平坦型一部溝化」では、侵食速度にばらつきがあり、侵食速度が大きい箇所も多く、「特異な河床低下」に移行する可能性が示唆される。

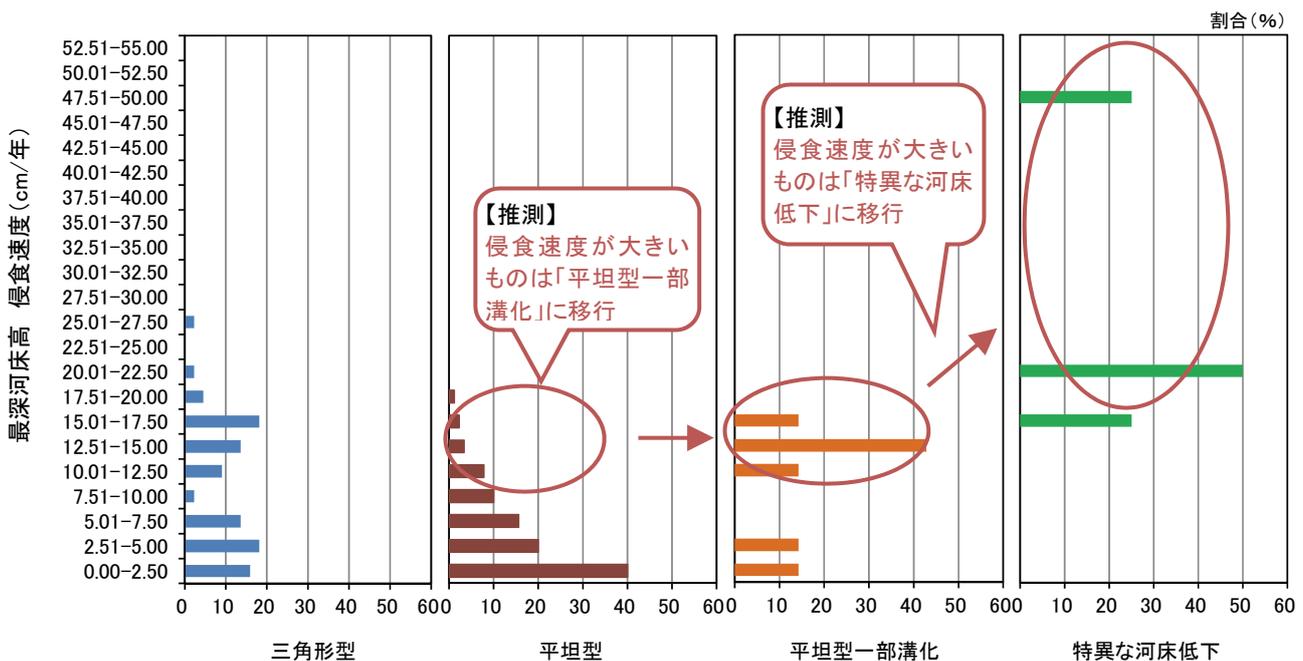
図3-7 侵食速度と侵食形態の関連性(最深河床高 分布図)

これまでの侵食速度と地質構造や侵食形態との関連性の整理結果より、「平坦型(一部溝化)」の侵食形態の区間では、着実に河床低下が進行しており、平坦型から一部溝状に洗掘されると短期間のうちに局所洗掘が進行する可能性があることが明らか

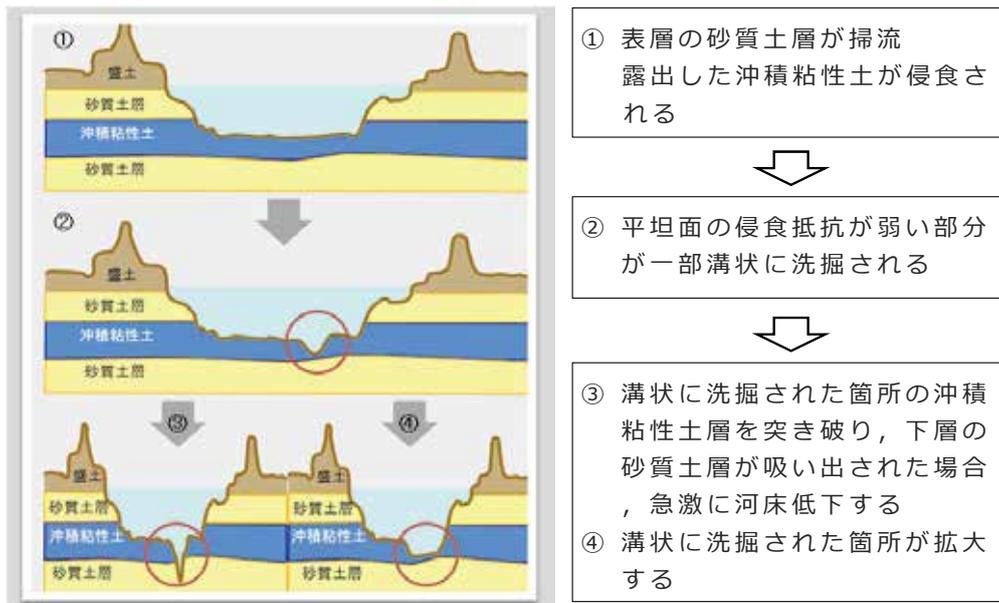
図 4-1 特異な河床低下の形成プロセス

これまでの検討結果により明らかとなった、鬼怒川下流部で特徴的な「特異な河床低下」や「平坦型（一部溝化）」の形成プロセスを示す（図4・1）。

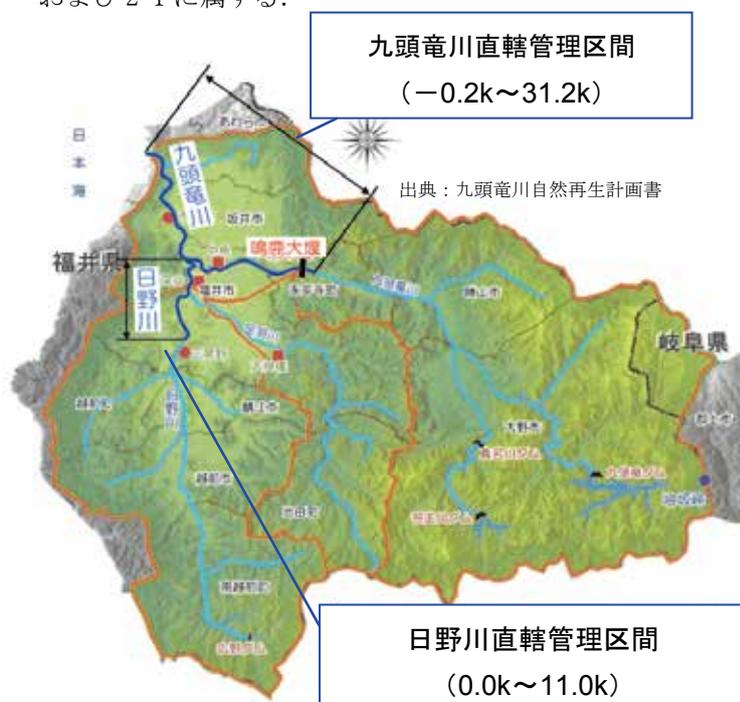
図 2・1 九頭竜川流域の概要

九頭竜川直轄管理区間の河道特性は、上流区間である鳴鹿大堰付近は掘り込み河道となっており、川幅は 100m~300m 程度である。河床勾配は 1/290 程度、代表粒径は 73mm 程度であり、セグメント 1 に属する。

中流区間である鳴鹿大堰~中角橋は、川幅は 250~600m 程度であり、瀬・淵が連続しており淀みやたまりが多い。河床勾配は 1/1000~1/290 程度、代表粒径は 0.46~73mm 程度であり、セグメント 2-2 および 2-1 に属する。

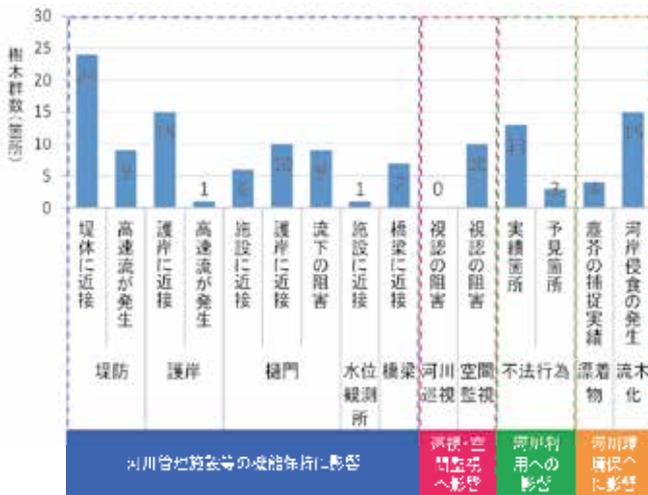
図 4-1 伐採箇所の選定結果

なお、1 つの樹木群で複数の課題を有している箇所があるため、伐採判定項目に該当する樹木は計 127 箇所となる。

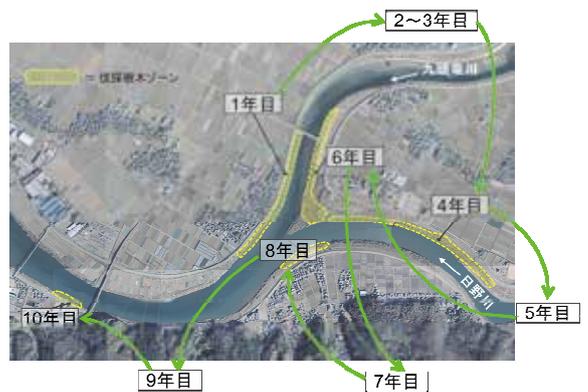
図 5-2 輪伐のイメージ

- ・樹木の生長速度、伐採に関する予算等を考慮し、10 箇年で1 巡するように伐採年次計画を策定し実施する(図 5-2)。

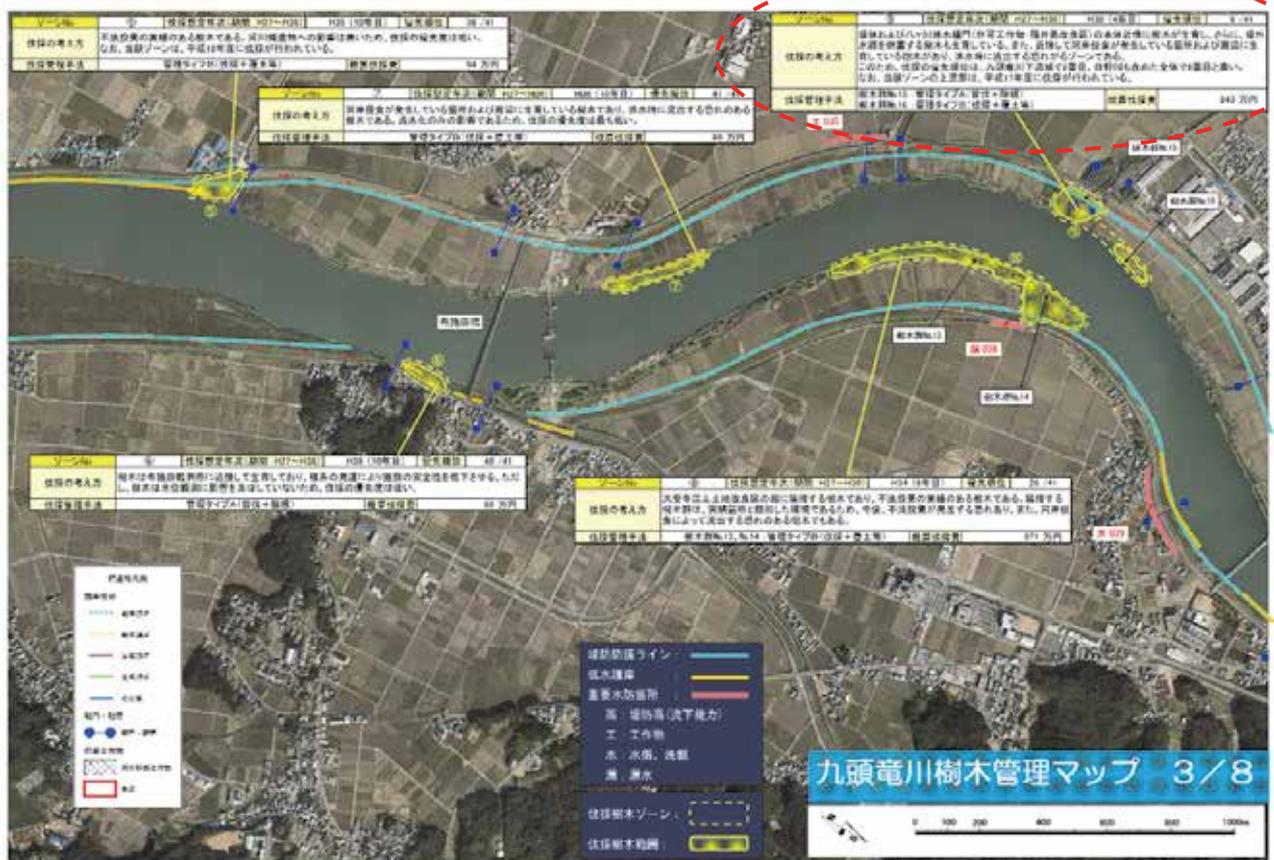
図6-1 樹木管理マップ

ゾーンNo	⑮	伐採想定年次(期間 H27~H36)	H35(9年目)	優先順位	33 / 41
伐採の考え方	樹木は、堤防防護ラインに近接して設置されている低水護岸の背面付近に生育しており、低水護岸の安全性を低下させている。また、隣接してCCTVの視界・視認を阻害する樹木が生育している。 なお、地域から伐採の要望が寄せられる範囲に位置するゾーンである。 なお、当該ゾーンは、平成18年度に伐採が行われている。				
伐採管理手法	樹木群No.25 : 管理タイプA(伐採+除根) 樹木群No.26 : 管理タイプB(伐採+樹皮剥皮)		概算伐採費	379 万円

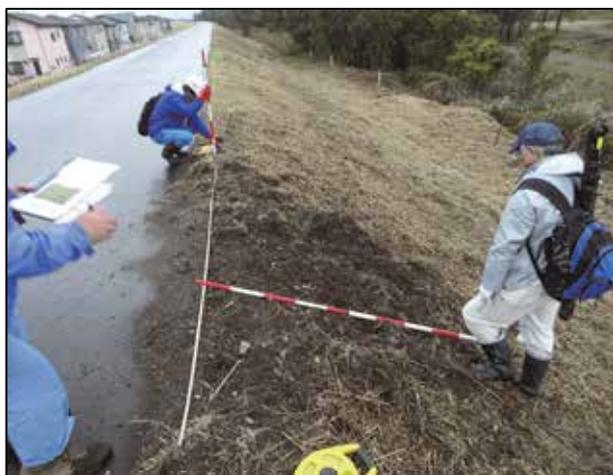
写真3・1 点検実施状況（計測）

③変状範囲の計測は、変状の健全度評価ランクの決定や次年度以降の変状の進行度合を把握することを目的に行うものである。（写真3・1）

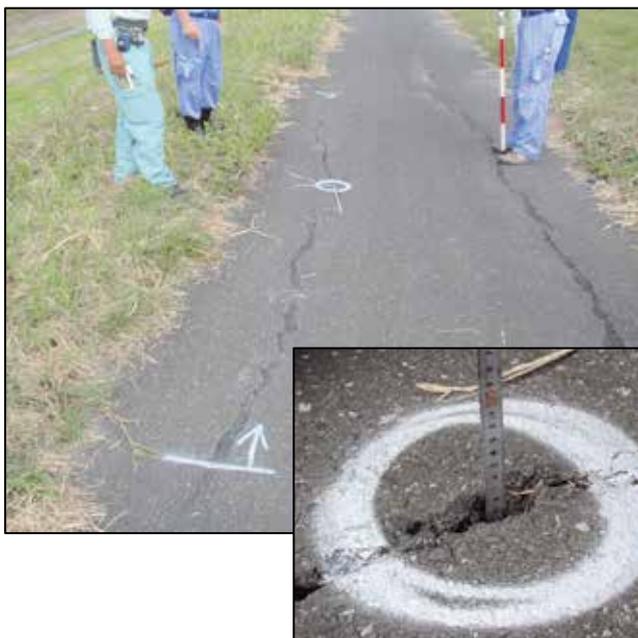
写真3・2 点検実施状況（マーキング）

このうち、護岸や堤防天端等のコンクリート部分の変状については、次回点検時において変状の発見および進行の確認が容易となるように、スプレー等で変状の範囲や計測ポイントのマーキングも併せて行った。（写真3・2）

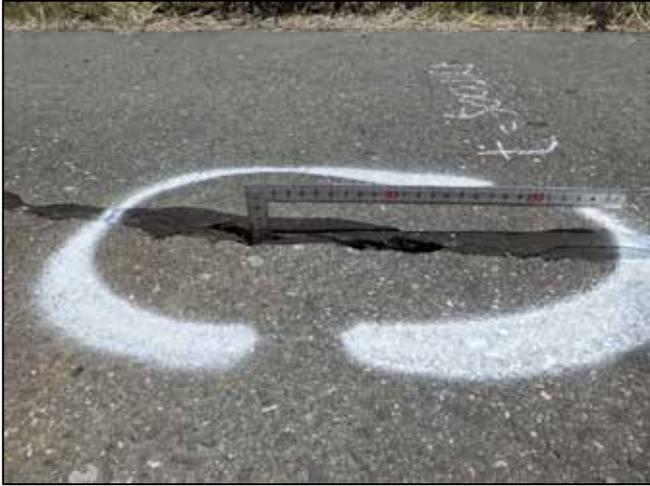
写真 3・3 天端クラックの事例（深さが 50cm 以上）

また、開きそのものや開きによる段差が大きいためである場合、自転車等の通行への影響がある。

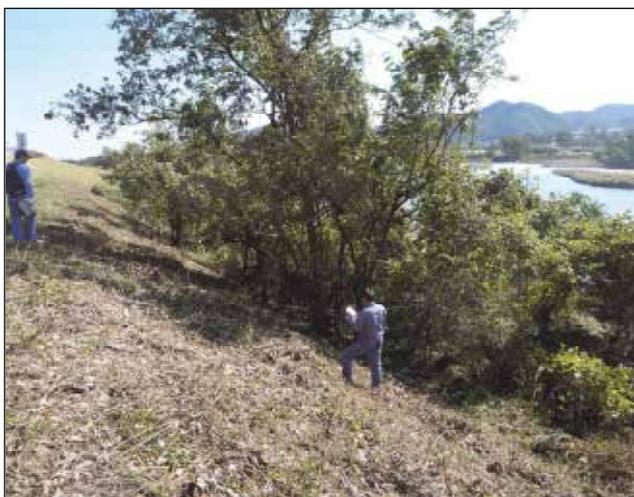
写真 3・4 堤体から繁茂している樹木の事例

堤体から繁茂しているものは堤体への影響があることは当然のことながら、樹木そのものは法尻に繁茂している場合であっても、枝葉による堤防植生への日照不足で裸地化が進行する可能性もある。また、護岸から繁茂している樹木は、洪水時等に樹木が流出する際に護岸を損傷してしまう可能性がある。

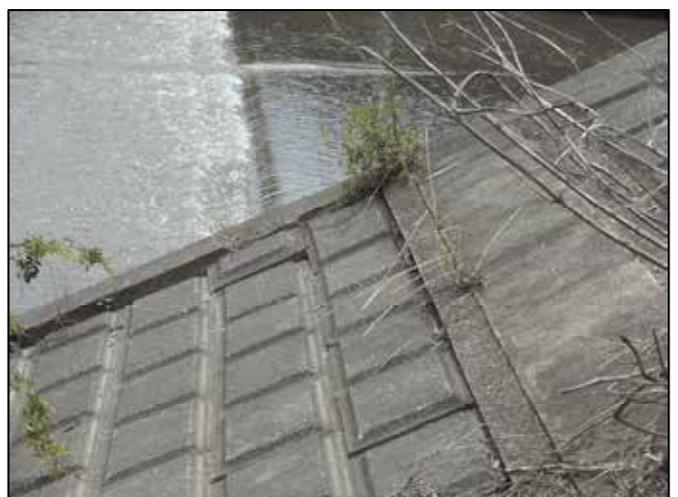
写真 3・6 護岸沈下の事例

護岸の沈下は、護岸としての拘束力が低下し、最終的には護岸が流出する可能性があると同時に、陥没箇所は護岸が欠損し、護岸機能が低下する可能性がある。

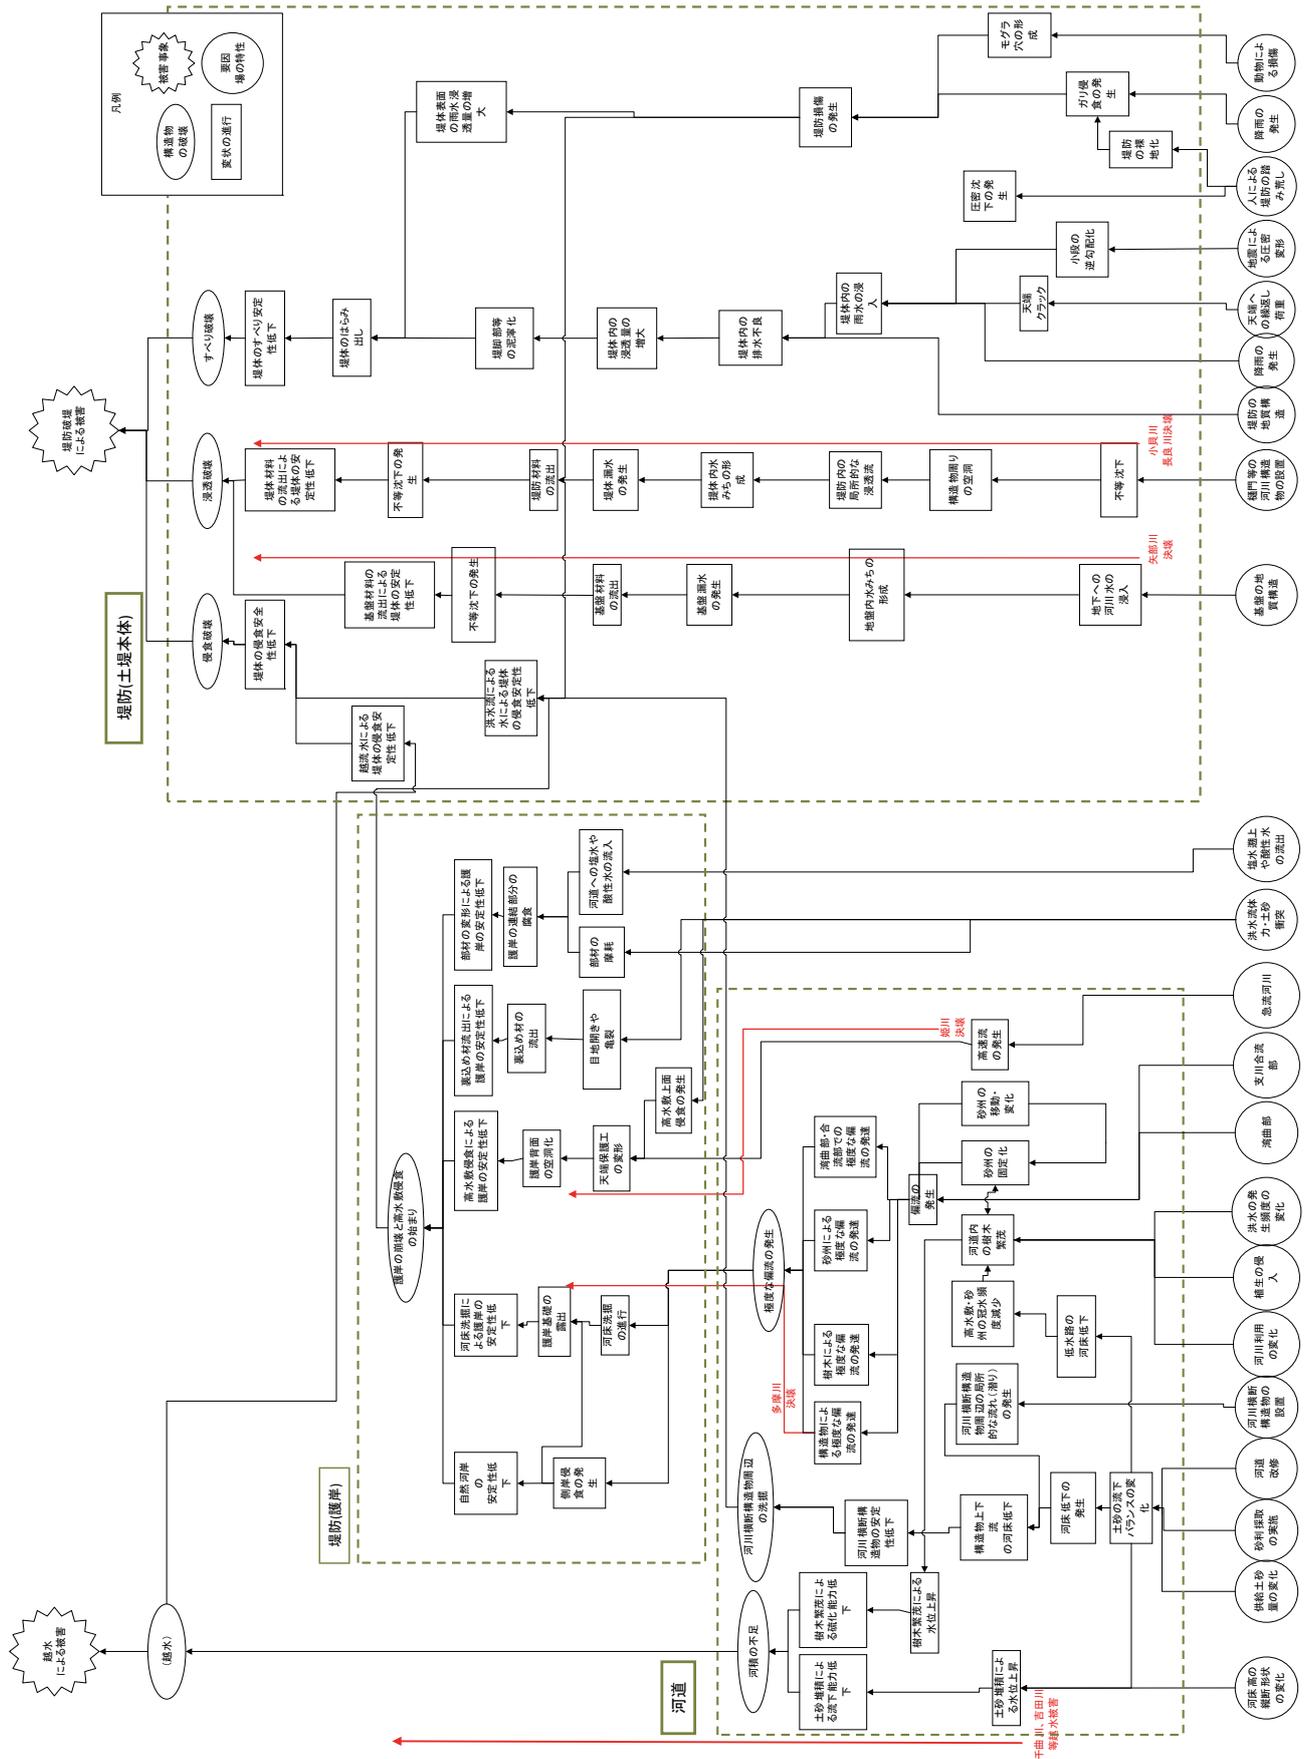
図 2-1 河川システムの機能低下に関する FT 図<sup>2)</sup>

FT図では、最も好ましくない事象を、「越水による被害」、「堤防破堤による被害」を考え、ツリー構造の最上位に置き、そこに至るまでの機能低下メカニズムを、発生する変状に注目してトップダウン式に整理した。

例えば、堤防破堤による被害では、その直前に侵食破壊、浸透破壊、すべり破壊の構造物の破壊が考えられ、その下位には、破壊に至るまでに発生する変状を整理してある。

一方、突発性の特性を持つ場合は、短時間で破壊に至るため、前述の進行性の場合と同じ方法を適用することに困難性がある。このため、FT図の最下層にある場の特性に注目して被災しやすい場所を特定し、洪水時に機能低下の進行を監視することが重要となる。

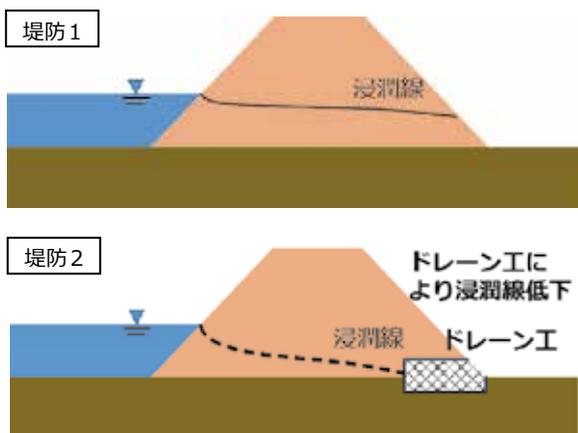
図 3-1 健全度の試行評価で想定する堤防

この状態で双方の堤防に全く同じ変状が発生したと仮定すると、健全度は堤防2のほうが、堤防1より高いと判断できる。つまり、変状から一律に健全度を評価することができず、場の特性や想定される被災に対する対策工実施の有無等でその評価は異なることになる。

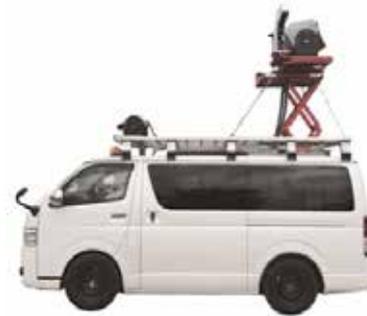
図 4-1 移動計測車両の一例

移動車両には、車両の位置を取得するGNSS測量機、車両の傾きを計測する慣性計測装置 (IMU)、地形・地物の3次元情報を取得するレーザ測距装置および周辺を撮影するデジタルカメラなどが搭載されている<sup>4)</sup>。

MMSは可視域の変状把握に適した計測手法である。レーザ測距装置で計測される3次元情報から、目視では分からない微小な変状を把握することができるほか、撮影された画像からも変状を読み取ることが可能であり、特に堤防の変状検出への適用が期待されている。

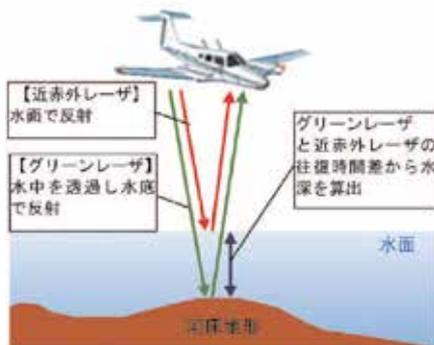
図 4-4 航空レーザ測深の計測概念<sup>6)</sup>

航空レーザ測深は水の濁度が大きい場合、グリーンレーザが河床まで届かず、データが欠測する場合もあるが、後述する音響測深に比べると、短時間で広範囲の計測が可能であり、広域の河床変動を把握する技術として期待されている。

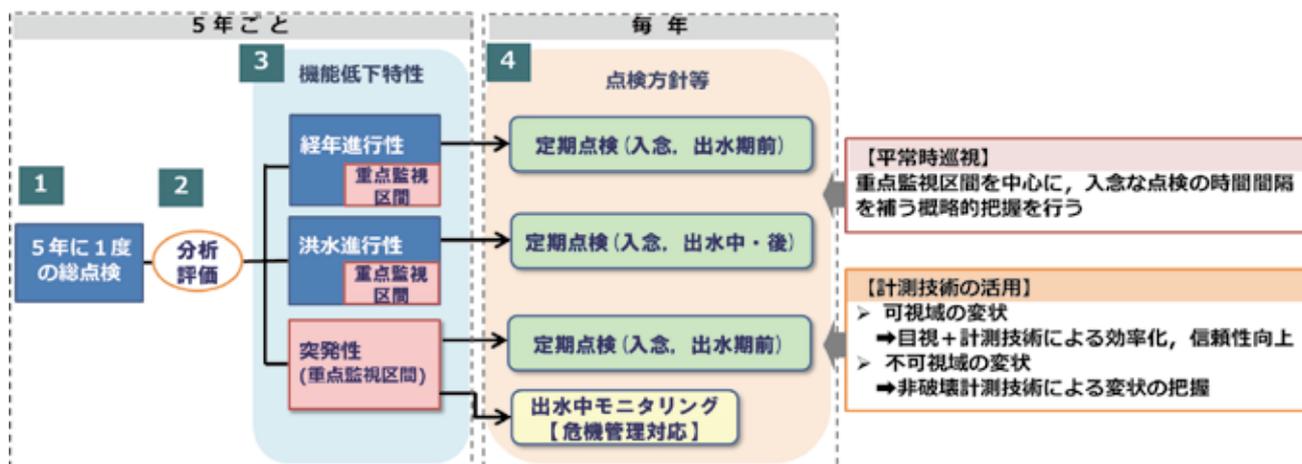
図 5-1 機能低下の進行特性と状態把握（点検）の全体像

全箇所を一律に点検するのではなく、河川をシス

テムとして捉えた場合の機能低下の特性や健全度の把握を行う。その上で、危険度のランク分け等により重点的な点検が必要な区間（重点監視区間）等を設定し、効率的・効果的な点検を行うことが必要である。

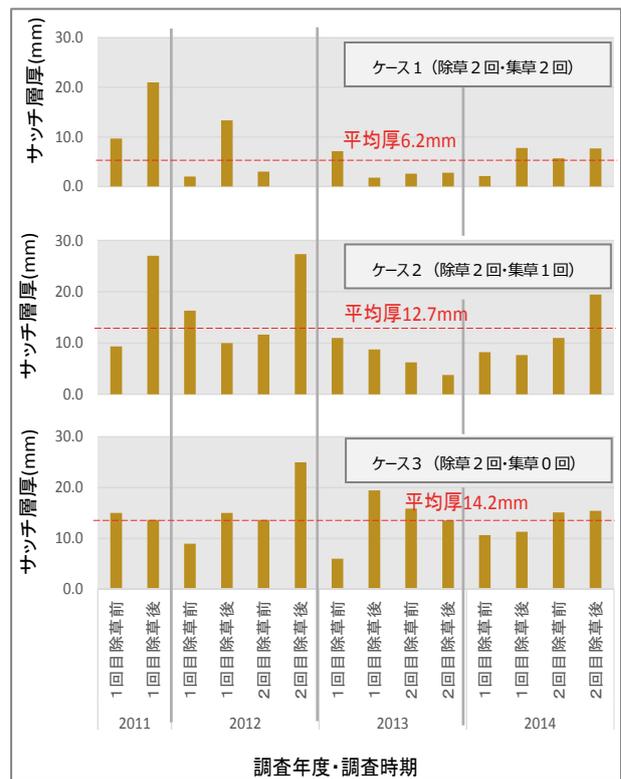
図3-2 試験区ごとのサッチ層厚の比較  
(上・中・下段の平均値)

ース2)及び0回(ケース3)の試験区はサッチ層が大きく、平均すれば集草1回区では平均12.7mm、集草0回区では14.2mmと集草回数が増えるほど大きくなっている。

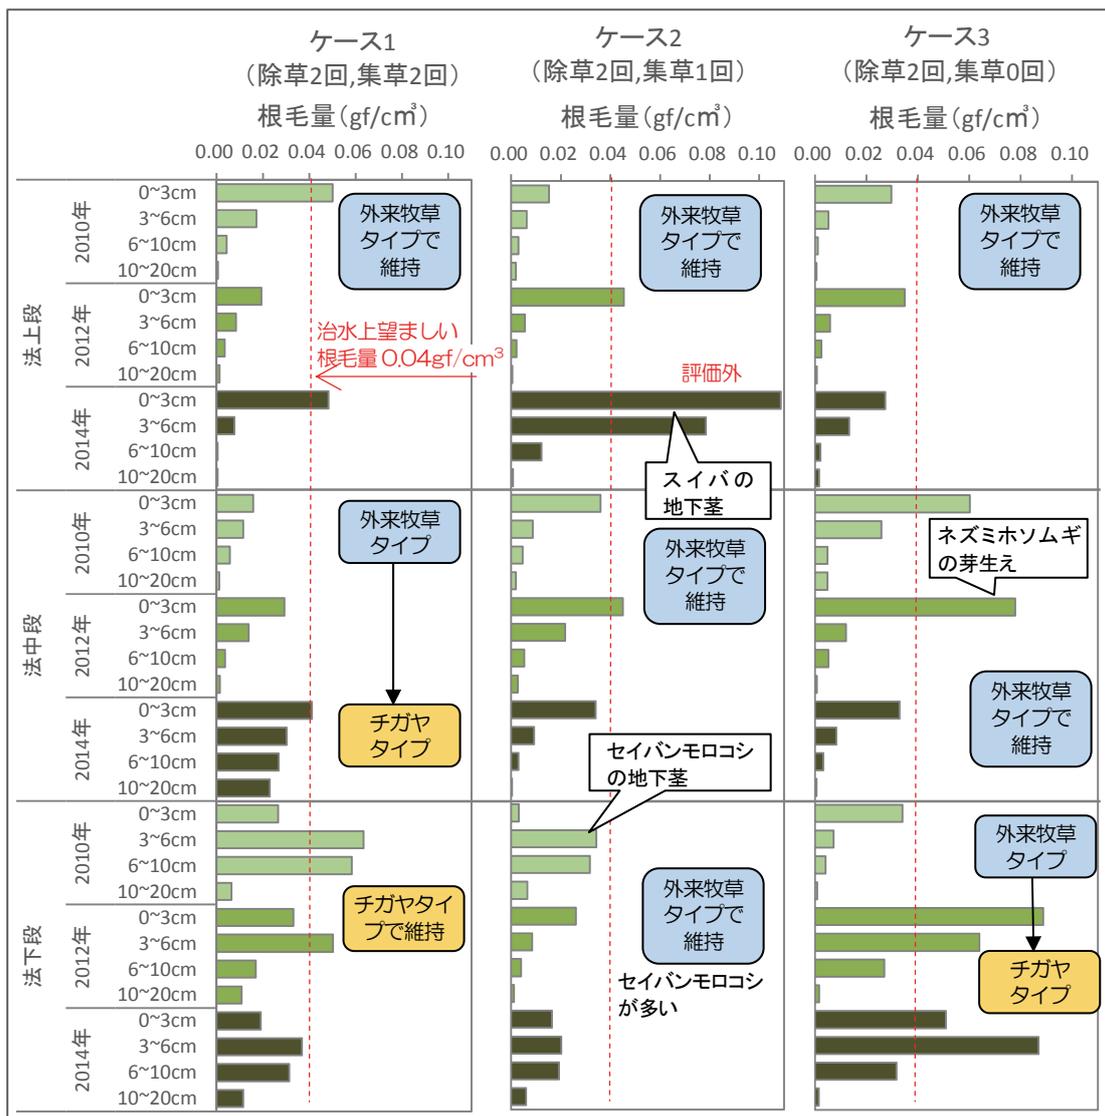
図3-5 試験区の根毛量経年変化

各ケースの上・中・下段の中央付近の堤防表面において、コアサンプラーで根系を採取し、層別の平均根毛量を計測した。調査は隔年で実施し、調査開始年(2010年)、中間年(2012年)、調査終了年(2014年)の3回の根毛量サンプルを得ることが出来た。この結果を図3-5に示す。

平均根毛量の値は、地表面に生育する植生の種類によって異なり、関東地方の代表的な堤防植生で得られた値では、シバタイプで平均0.052gf/cm<sup>3</sup>、チガヤタイプで平均0.030gf/cm<sup>3</sup>、外来牧草タイプで平均0.023gf/cm<sup>3</sup>の値が得られている<sup>文献2)</sup>。それぞれの根毛量には幅があるが、当該箇所にはシバが存在しないため、チガヤタイプ堤防の内、比較的根毛量が多いサンプルとして表層で0.04gf/cm<sup>3</sup>程度があれば良好な根毛量を持っていると判断できる。そのため、図3-5には調査時に得られた根系の形状から植生タイプを評価して追記した。外来牧草タイプの特徴は地表付近に根が集中し、深くなるに従い根が少なくなる。また、チガヤタイプは地表より深い位置まで比較的根毛量が多い。調査は2回目の除草が行われた後の秋期に実施しているため、外来牧草タイプでは秋期に発芽したネズミホソムギが一面に生育する状況が見られた。この結果、夏期の根毛量調査結果に比べると、地表面の根毛量が極端に大きいサンプルが見られる(特に3年目(2012年)の調査時にネズミホソムギの生育が顕著であった)。また、スイバやギンギシのような大型の根系を持つ植物がサンプルに混じった場合も極端に大きな根毛量が出る場合がある。これらのサンプルは評価から除外する必要がある。

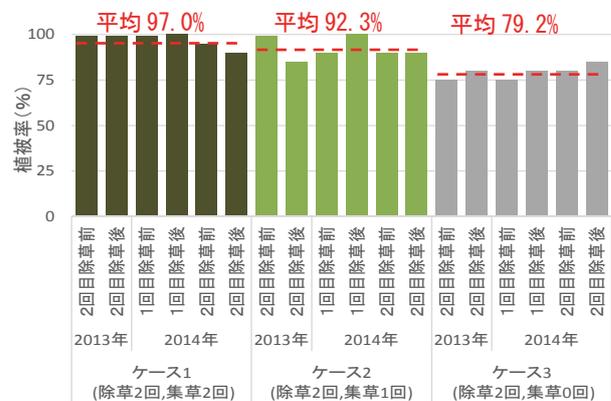
図3-7 法面上段コドラートの植被率

この調査結果からは、集草を行った試験区と集草を行わない試験区で植被率に大きな差が生じている。刈草が局所的に堆積することで裸地を形成し、植生の密度を低下させていると考えられる。
