河川研究セミナー講演録

河川の実力を読む技術

公益財団法人 河川財団
河川総合研究所

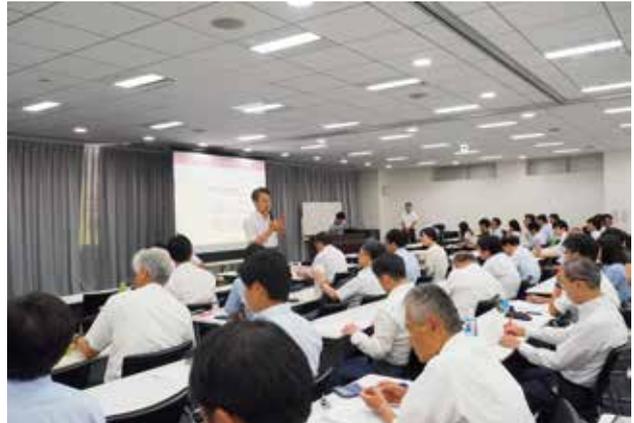
(スライド7) 今申し上げました変状については、まだまだ、その変状から洪水の時に何が起こるのかを読み取るのは難しいので、堤防にしてもまずしっかり変状を見て、そこから評価しましょうというのが今の基本的なやり方です。それは非常に意味があるわけですが、しかし同時に、そういう現場の変状を見ていくとどうしても、もしこういう洪水が来たらどうなるのか、そういう情報をもっと知りたくなるんです。だから、現状、しっかりやっていることを説明した上で、この変状が洪水の時にどうなるかが分かたらなお良いなという、このセミナーの出発点である問題意識みたいなものを、今日の第1回目の最初のところで、当財団の山本が具体例で話します。

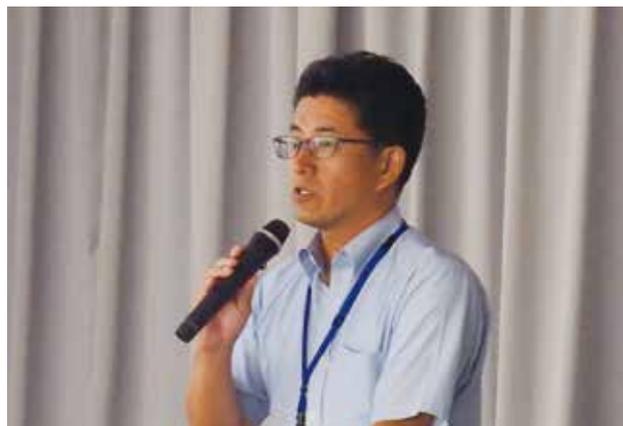
(スライド3) 堤防点検は1日あるいは半日をかけて、5kmから10km、徒歩で移動しながら目視にて変状を確認するというものです。変状を確認した場合は、変状の項目、どこで確認したか、そしてその変状がどのような大きさか、写真の撮影を行ってそれらを記録していきます。同時に変状の評価を行います。この評価に関しては『堤防等河川管理

施設及び河道の点検・評価要領』に基づき行い、変状の記録に関しては、RiMaDISという河川維持管理のデータベースに記録されていきます。このRiMaDISは、全国で使用されており、リアルタイムでデータの蓄積がされているという状況になっています。

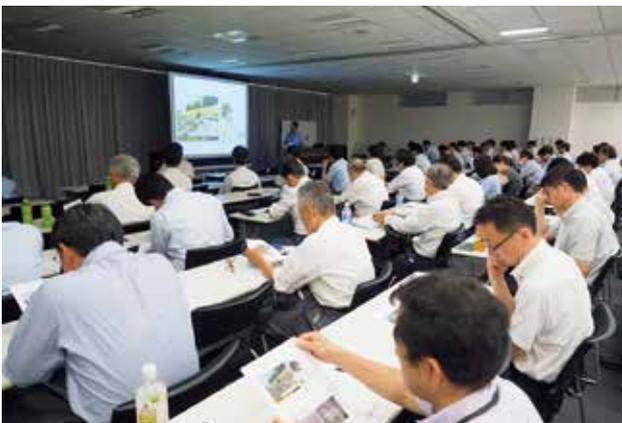
(スライド9) ここは、2点ほど変状の例を示し

1点目が「樹木の侵入、拡大」です。この樹木の侵入、拡大につきましては、変状の発生した状況によって評価が異なる変状です。川表で樹木が侵入しているA河川の例ではcランクとなっています。これは初期段階で、予防保全の観点から樹木伐採をしようということによってcランクになっているものと思われる。

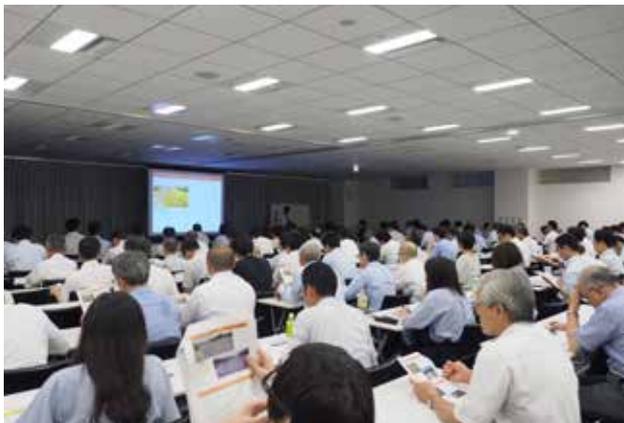
(スライド27) このスライドでは、鬼怒川66.5kmの横断形の変化と洪積層が露出した箇所の写真を示します。鬼怒川では、沖積層の下に比較的固い凝灰岩が出てきますので、急激な侵食は生じないと思いますが、これが先ほどの多摩川のような土丹層ありますと、一気に掘られたりして護岸が被害を受けるというようなことがあるということです。こうした変化については、やはり目視点検だけで確認することは難しく、日ごろから横断形の重ね合わせ図を見て、土丹層だとかこういう洪積層とかが出てくる

と、砂礫で覆われた河床では見られない、平坦な形状だとか、極端に切り立った凸凹した形状などが生じることがありますので、机上点検として現地での点検の前に確認しておくが良いです。

それと、もう一つのポイントとして、そもそも川の中にどのくらい変動する河床の高さ（河床変動を起こす材料の層厚）があるのか？を知っておくのも大事と思っています。それを、私の1回目の資料（第1回河川研究セミナーにおける福島氏の講演スライド）の26枚目で説明しました。これは鬼怒川の縦断図ですけども、表面の砂れきがある層の下に固い土丹層というのがあって、河床低下はこれが出たところで止まることにもなります。また逆に、その土丹層が局所的に変な掘れ方をして、ある場所に速い水流を生じさせてそこを攻撃するなんていう侵食現象を引き起こすこともあります。

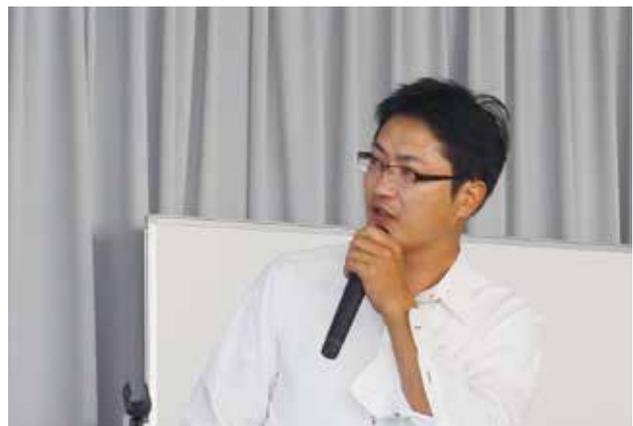
（スライド3）これは、今までのものと水害リスクラインは、どのように違うかというもので、左側

が川の防災情報で、洪水予報が出たときの表示を示しており、右側は、川は違いますけれども水害リスクラインの表示を示しております。今までの川の防災情報だと、水位観測所の水位が氾濫危険水位に到達した場合や、どこかで越水をした場合は、実際に越水や基準水位に到達したのはある地点であっても、左の図のように、河川全体で全線にわたって色付けがされておりました。一方で、水害リスクラインでは川の水位を測量断面ごとに計算して、その場所に設定されている危険水位等を比較して、越水しているかどうか、川の水位が危険水位までどれぐらいかというのを色分して表示します。これで、どこが洪水の危険や氾濫の危険性が高いのかというのが、より詳細に把握できるようになっています。

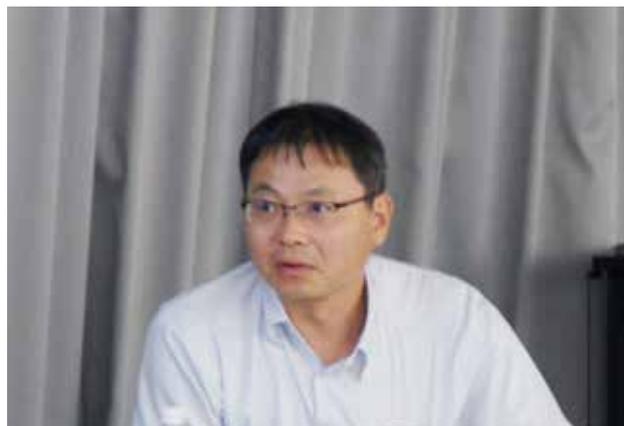
(スライド5) それで、これが核心なのですが、護岸の本体の被災というものがどういうものかというのを見たときに、これは平成元年でもう30年も前の話ですが、多分今もそんなに基礎からの破壊は減っているぐらいではないかと思うのですが、

主に2つ。4分の3ぐらいは2種類に分けることができるということですね。

一番左側の「基礎からの破壊」というのが4割ぐらいありまして、それ以外にあと施工範囲の不足ですね。「施工範囲が十分あれば(免れた可能性がある)」という破壊が多いということでもあります。それ以外の劣化というものも当時からありましたけれども、この2つがメインであるということです。

その中でも、基礎からの破壊の中の内訳を見ると、「河床低下傾向」にあるところが半分近くを占めているということが言えます。
