# 河川環境総合研究所報告

## 第15号

(財)河川環境管理財団  
河川環境総合研究所

# 1) 水難事故防止策に関する研究 ～最新の動向を踏まえた手法と対策例～

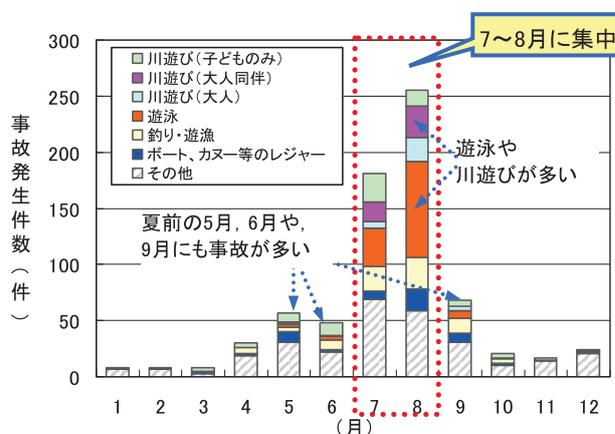
図2-1 事故の発生月と発生時の行動

発生月で見ると、夏休み期間の7～8月に集中しており、遊泳や川遊び中の事故が多い傾向が見られる。

しかし、事故は夏だけではなく、年間を通じて発生しており、夏前の5～6月や、9月に発生する事故も多く見られる。

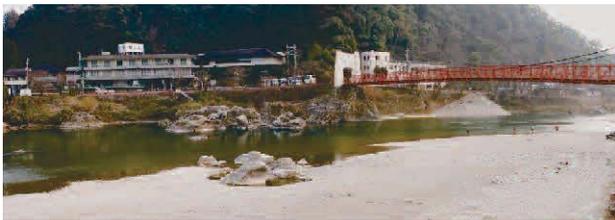
写真2-1 長良川美濃橋周辺

同じ場所で水難事故が多発している地点がある。例えば長良川的美濃橋では、3年間に11件の事故がほぼ同じ地点で発生している。

美濃橋は大正5年に架橋されたつり橋で、国指定の重要文化財でもあり、周辺は風光明媚な景勝地である。また、名古屋や岐阜などの都市部にも近く、右岸側は河原まで車を乗り入れられるので、バーベキュー、川遊び、遊泳などで賑っている。一見穏やかに見えるが、対岸の左岸では流れが速く、飲酒后に遊泳して溺れたり、橋や岩から飛び降りて発生す

る事故が後を絶たない。

地元住民には良く知られているが、遠方から訪れる利用者の多くはこの場所で水難事故が多発している事実を認識しておらず、同じ悲劇が繰り返されている。美濃橋の事故については、後ほど対策のところで述べる。

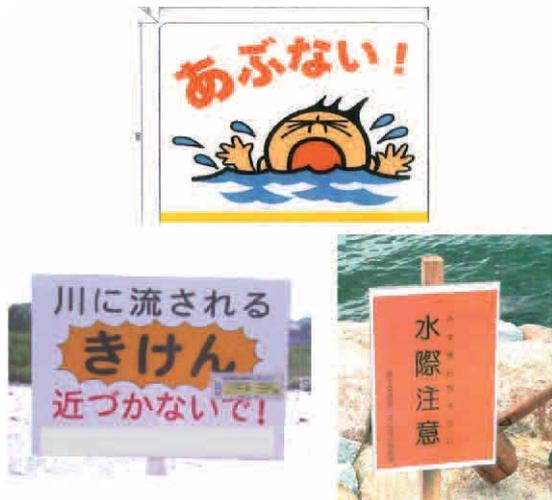
写真3-1 禁止や危険を伝える看板例

看板については、かつては、“危ない”、“注意”などの、禁止や危険を伝える内容が多く見られた。

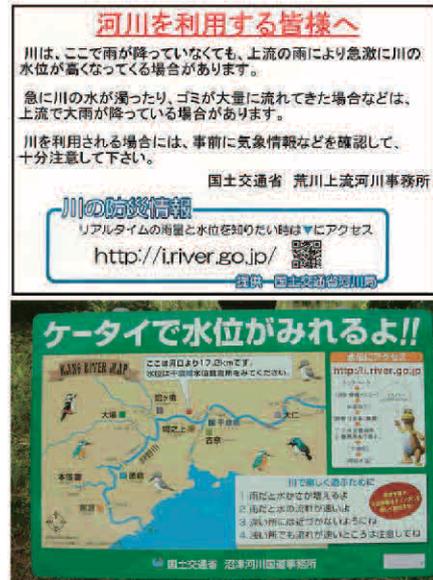
写真3-2 情報取得方法を示した看板例

しかし、最近では、危ない理由や事実情報を提供する方向へと進みつつある。例えば、平成19年の「急な増水による水難事故防止アクションプラン」を受けて、気象情報や河川情報の取得方法を知らせる看板が全国に設置されるようになった。

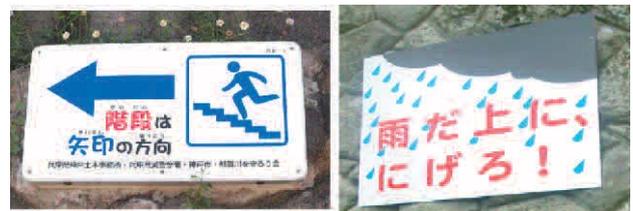
写真3-3 避難路を示した看板例

さらに、昨年（平成20年）7月の都賀川の事故を踏まえて、避難路の方向や距離などの事実情報を提供する取組みもはじまっている。

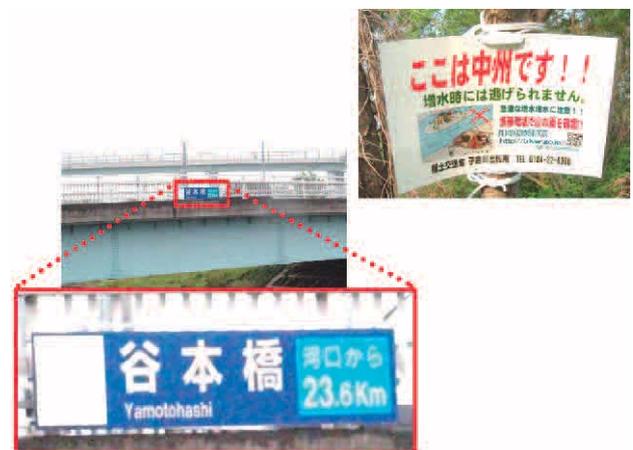
写真3-4 川の中で位置を知らせる看板例

その他、川の中から利用者が自分の位置を知るための情報提供が行われている例も見られる。これは、緊急時の通報に役立つものである。

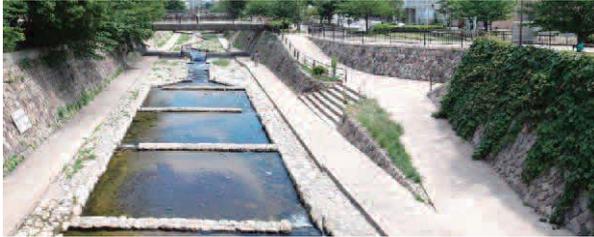
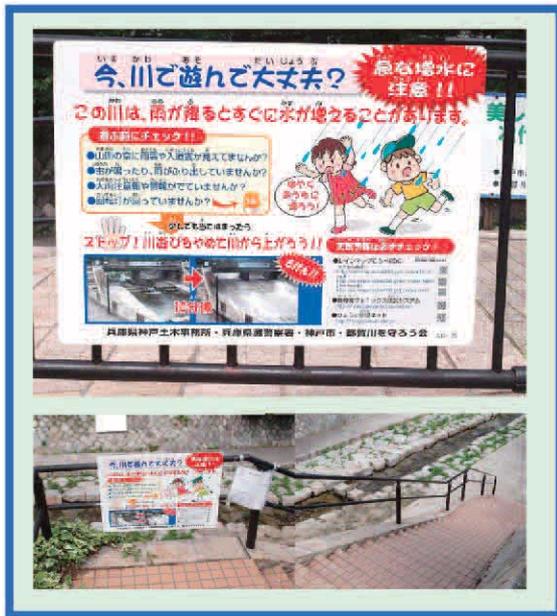
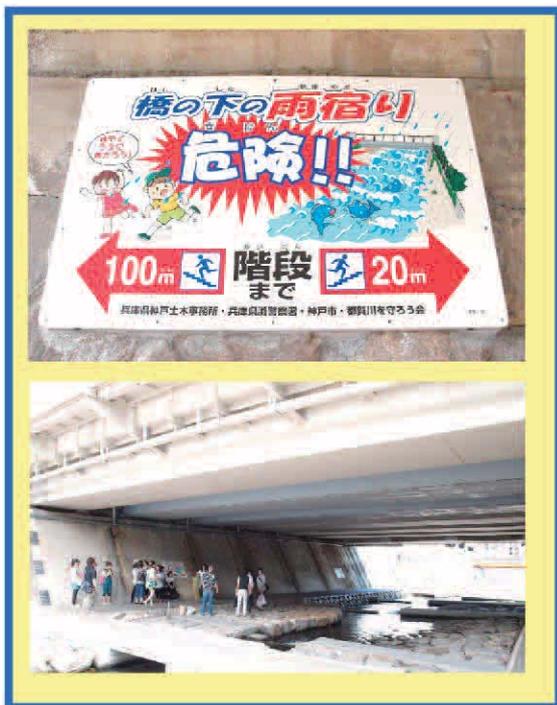
写真3-5 都賀川の看板設置事例

例えば、都賀川では、情報提供型の看板を階段等

に設置するとともに、雨宿りしやすい橋の下などに避難路の情報を設置する取組みが行われている。

◆ 情報提供型看板を階段等に設置

◆ 雨宿りしやすい橋下に避難路の情報を設置

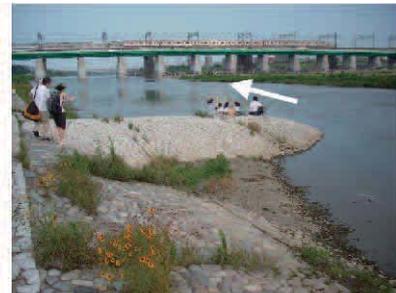
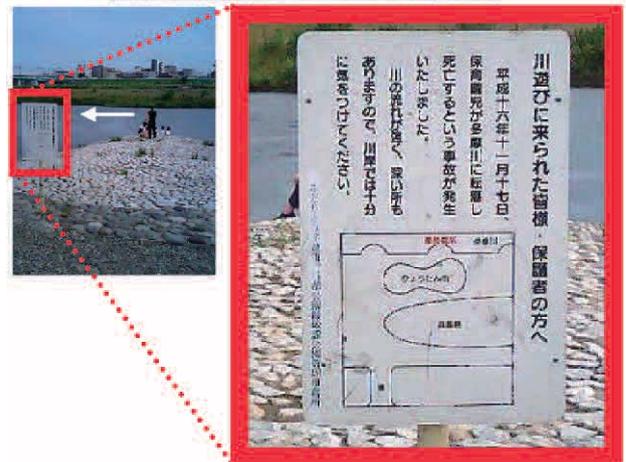
写真3-6 事故の具体的な情報の掲示例（多摩川）

さらに、水難事故の情報を、発生地点に掲示する取組みもはじまっている。多摩川では、平成16年11月に水制から園児が転落し流される事故が発生した。その後、事故発生箇所には、再発防止のために、水難事故の具体的な情報を掲示している。

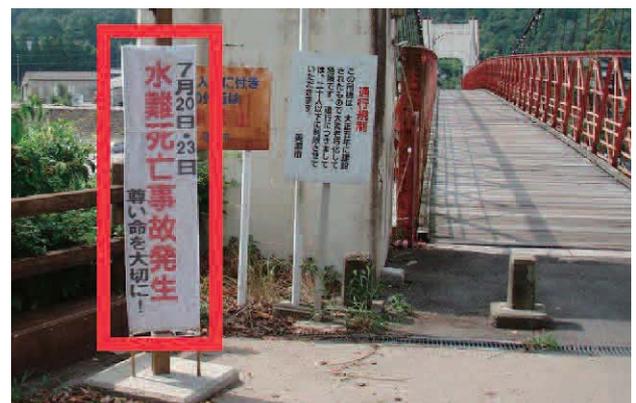
写真3-7 事故の具体的な情報の掲示例（長良川美濃橋）

事故が多発している長良川の美濃橋でも、事故の発生情報を現地に掲示している。

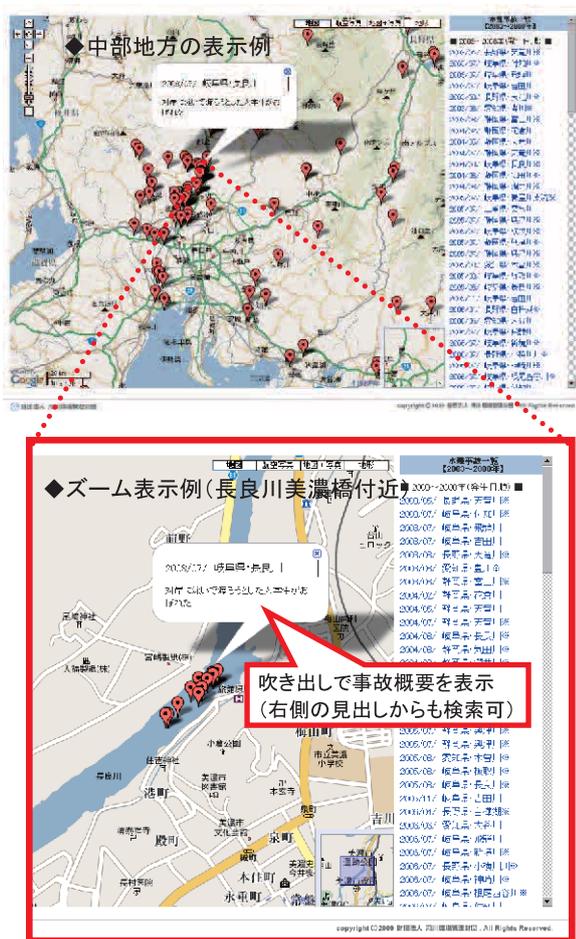
図3-1 水難事故マップの事例(長良川美濃橋付近)

当財団では、報道記事から知りえた過去の水難事故情報を教訓とした情報提供手法についての研究・開発を継続している。その一環として、全国の水難事故マップを作成し、平成21年7月18日からインターネット上で公開を開始した。作成したマップには、事故発生年月・発生地点・事故の概要についての情報を掲載している。また、事故発生地点の分布や、個別の事故概要についても知ることができるように、情報の蓄積方法や表示方法を工夫した。

例えば、事故多発地点の長良川美濃橋付近では、ほぼ同じ場所で11件の事故が発生していることや、それぞれの事故発生状況について、誰もが簡単に情報を入手することができる。

このように、過去に発生した水難事故情報をマップ上に蓄積し共有することで、川での活動やレジャ

ーで川を訪れる利用者が、いつ・どこで・どのような事故が発生したかを知り、自己判断や備えを促すことがねらいである。

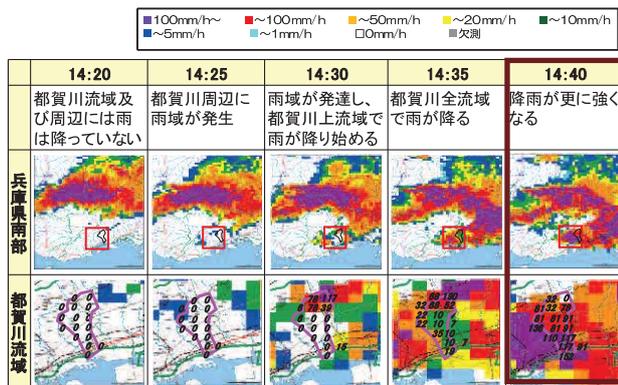
図3-3 気象状況 (H20.7.28)

当日の気象状況を見ると、都賀川流域では雨は降っていなかったが、神戸市内には事故発生の前1時間以上前の13:20には大雨洪水注意報が発令され、45分前の13:55には警報が発令されていた。そのような状況で、多くの人々が川へ足を運んでいた。

国土交通省レーダ雨量観測結果に追記

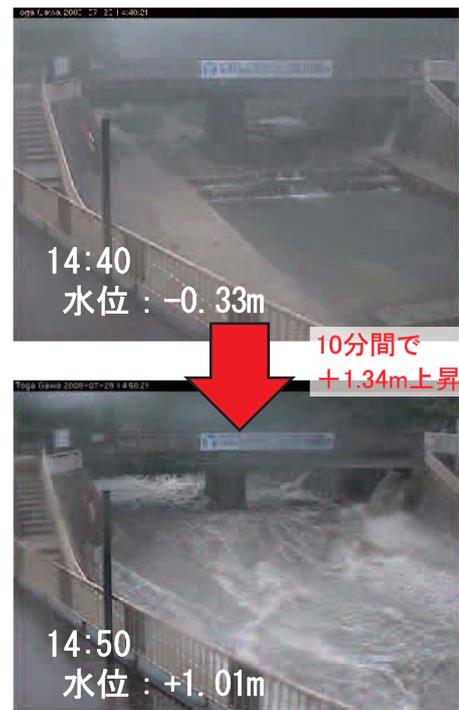
写真3-8 都賀川の水位上昇の様子

近の降雨が非常に短時間に都賀川に流出し、甲橋地点では10分間に1.34mの水位上昇を記録した。つまり、水位上昇に気付いてから逃げたのでは間に合わないほどの急な増水であった。

甲橋地点のモニタカメラ映像 (兵庫県より)

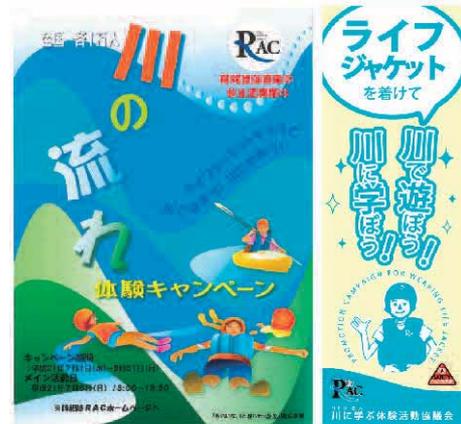
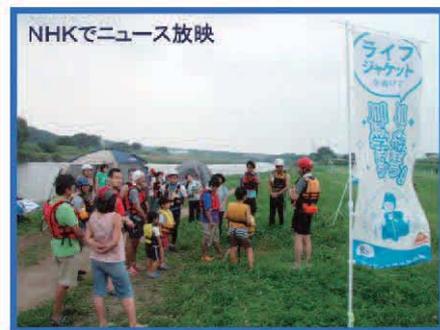
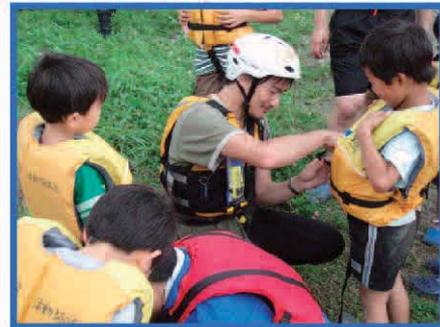
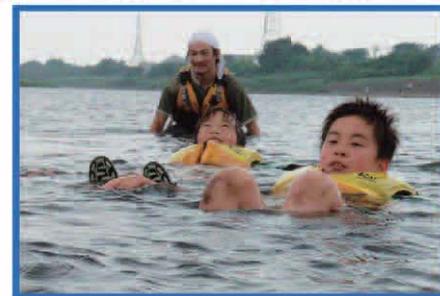
写真3-10 川の流れ体験の様子（H21.7.5多摩川）

多摩川では、水難事故防止週間に合わせて、子どもたちがPFDの着け方を年長者に教わり、川に飛び

込み、流れを体感する取組みが行われた。RAC（川に学ぶ体験活動協議会）主催によるキャンペーンの一環であり、当財団もスタッフとしてサポートした。

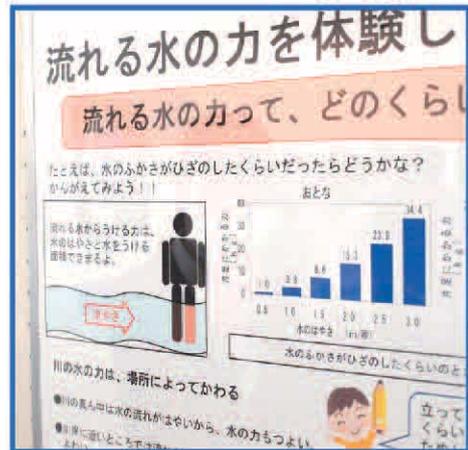
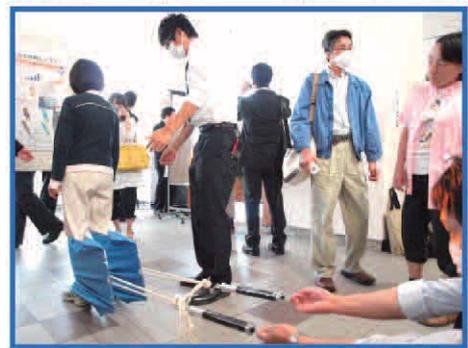
写真3-13 流れる水の力の疑似体験 (H21.5.30都賀川シンポジウム)

室内で疑似体験することも有効な啓発手法である。土木学会主催による都賀川シンポジウムでは、ひざから下に布をあて、ばねばかりで引き、流れる水の力を疑似体験する実験が行われた。

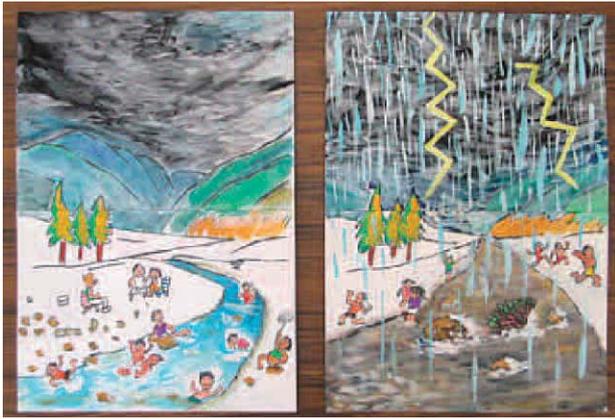
写真3-14 神戸市作成の教材（小学校低学年用）

写真3-14は、小学校低学年用の紙芝居型の教材で、楽しい川が、時として恐くなることもあることを気付き・学べるように工夫されている。

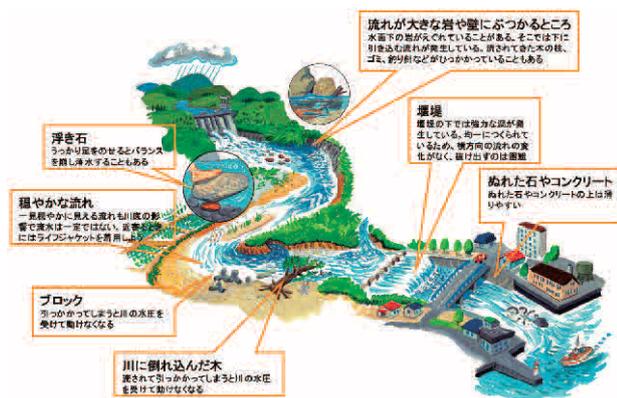
図3-5 川の危険箇所に関する情報

これから出かける川のどこに・どのような危険が潜んでいるのかを事前に確認することも有効である。

当財団では、水辺の安全ハンドブックを作成し、川の危険箇所に関する情報を提供している。

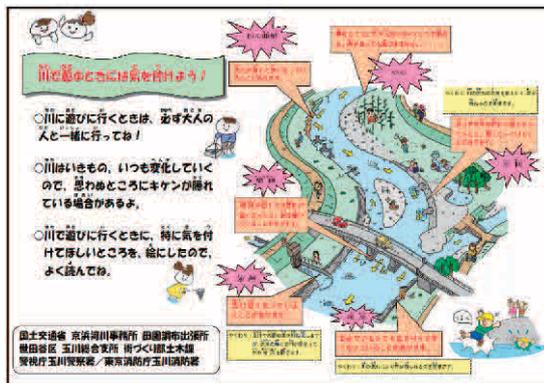
図3-6 川の危険箇所に関する情報（多摩川）

多摩川でも、川の特性を踏まえて危険箇所を整理し、看板による情報提供を行っている。
