構造物の変状・被災はどのように起こったのか

構造物の変状・被災はどのように起こったのか — 一点検・評価に反映する観点から —

国土技術政策総合研究所 河川研究部
河川構造物管理研究官 諏訪義雄

河川の構造物(護岸、樋管、堤防、橋梁、落差工、堰等)の被災・変状に関するメカニズム・要因・対策等の調査・検討事例を紹介し、何が一点検・評価に反映できるのか考察する。

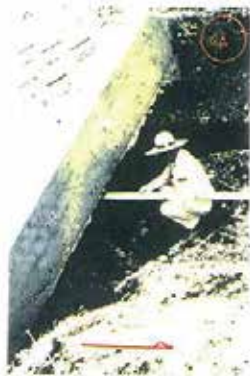
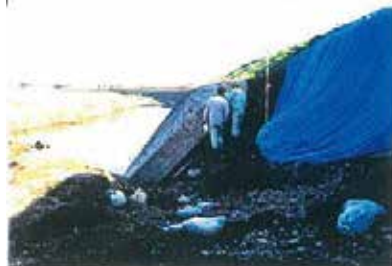
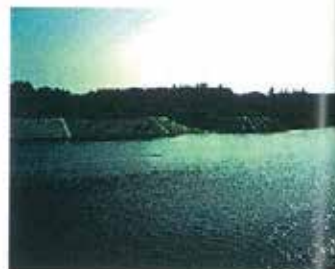
②上流侵食を伴う破壊

③下流侵食を伴う破壊

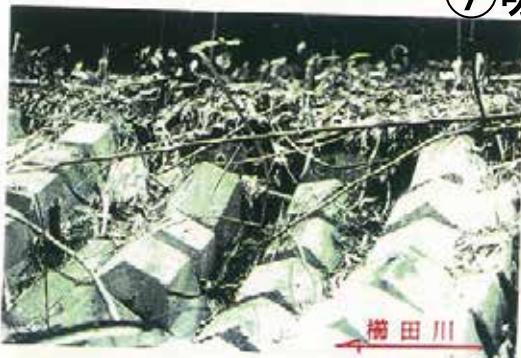
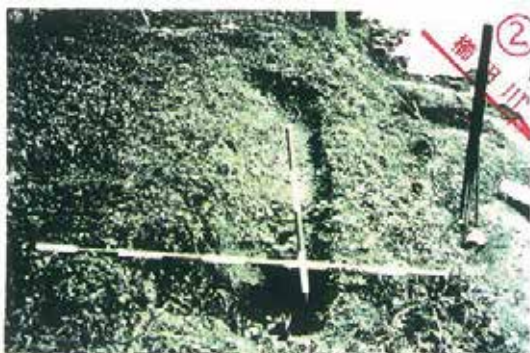
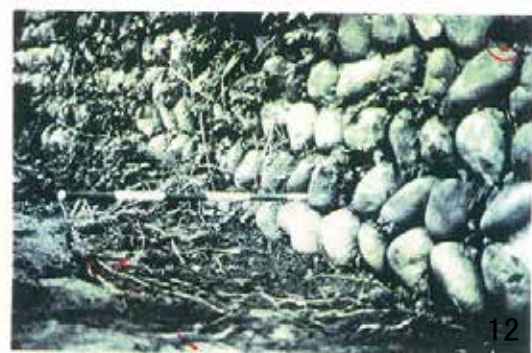
1.1 護岸被災実態(中規模洪水) ⑦吸い出し

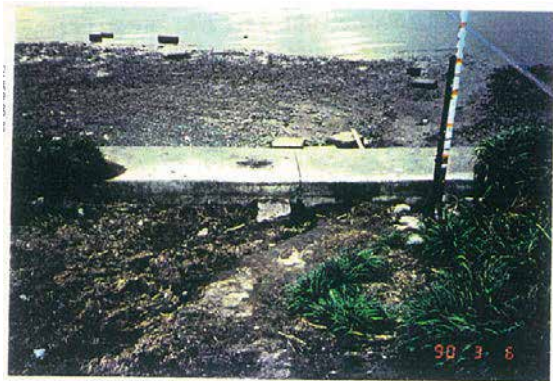
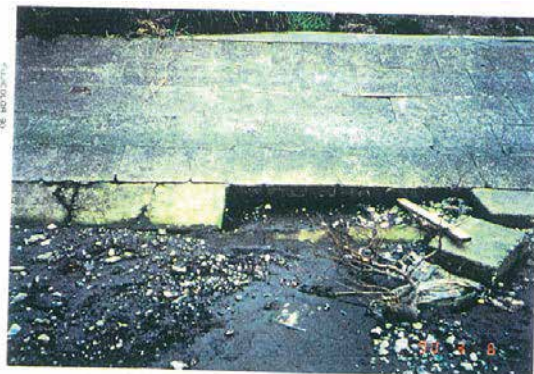
1.1 護岸被災実態(中規模洪水) ⑦吸い出し

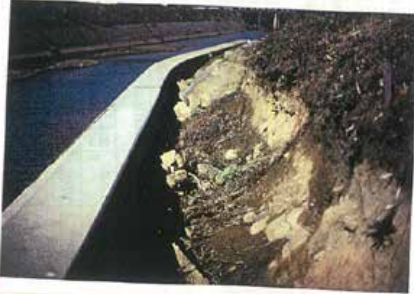
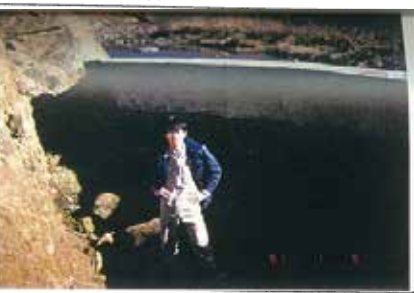
1.3 大規模洪水被災の現地調査 松浦川(H2)
のり肩侵食有無

15	55)松浦川 支川蔵木川	1/280	間知石積み	1:1.0	湾曲河道内岸	基礎部からの護岸崩壊	なし	基礎部の洗掘
16	58)松浦川 支川蔵木川	1/280	間知石積み	1:1.0	直線河道 対岸砂州あり	法肩からの護岸破壊 流失	あり	法肩侵食に伴
17	8)松浦川 支川蔵木川	1/3,100	コンクリート 平堤	1:2.0	町切堰下流 直線部	上流端からの法覆工 流失	なし	護岸上流側の侵食、上流端の処理がまずかった、法覆工が薄い(cm)

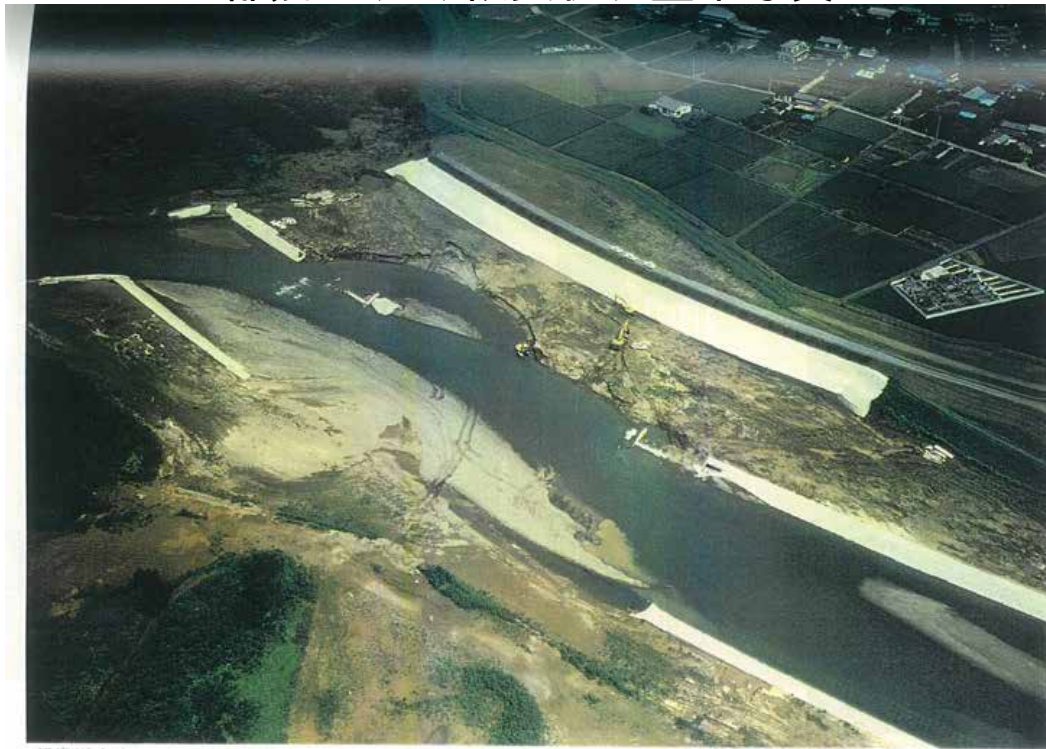
1.3 大規模洪水被災の現地調査 都幾川(H3)被災状況空中写真

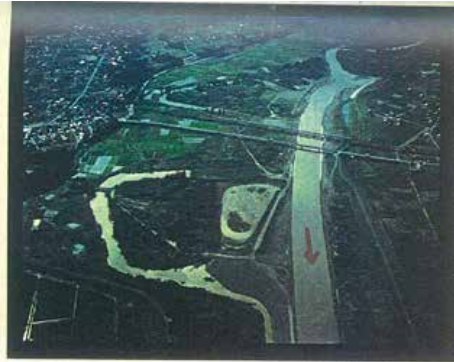
写真3.2.16

1. 3 大規模洪水被災の現地調査 都幾川(H3)

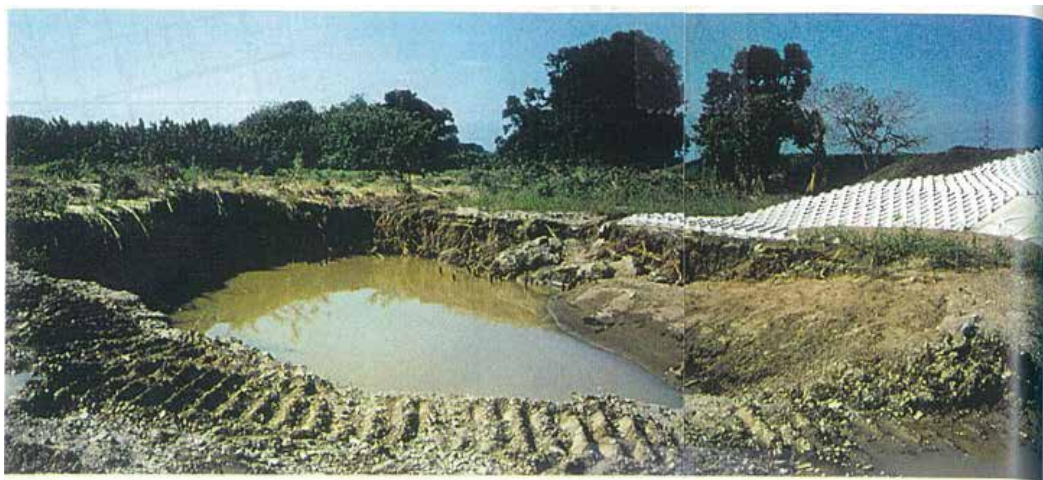
1. 3 大規模洪水被災の現地調査 都幾川(H3) 堤防表法先洗掘状況

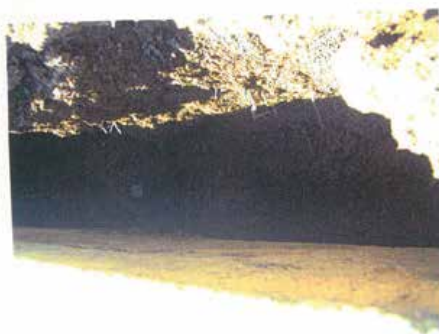
3cm沈下状況
(実験後10日
後)内部状況

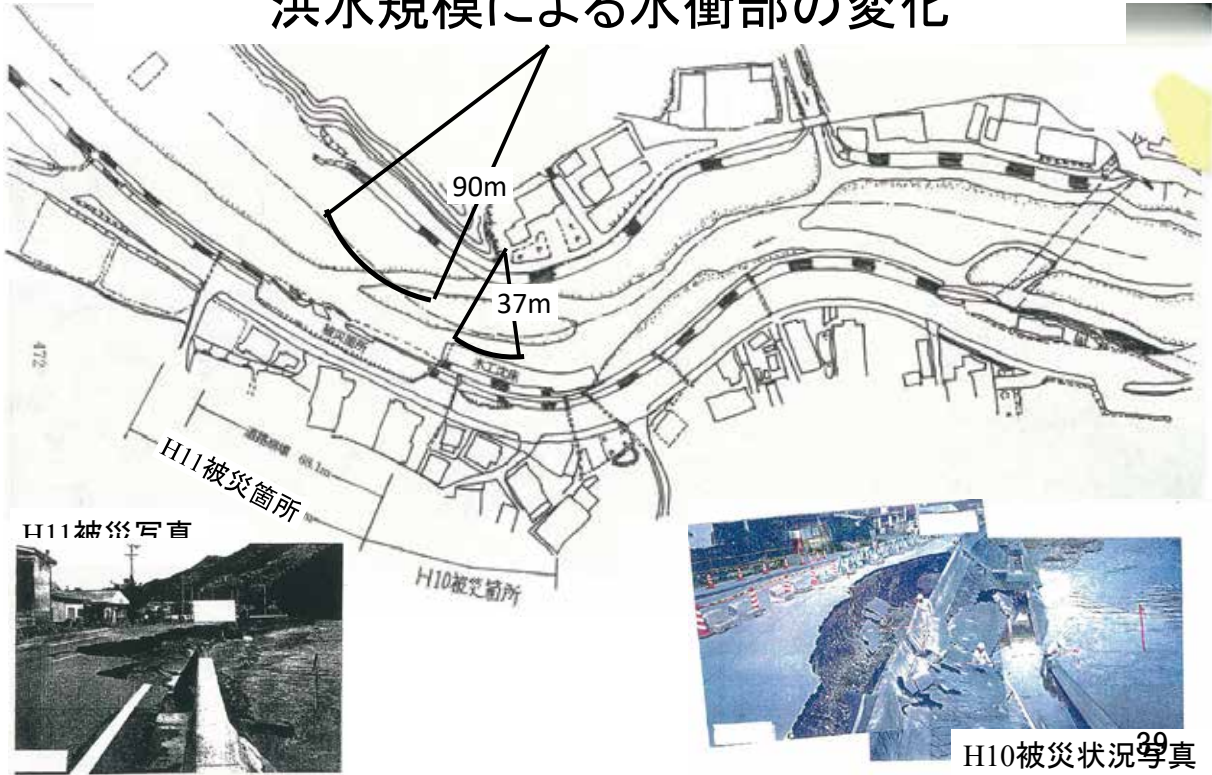
1.5 護岸被災分析 A川道路兼用護岸被災 洪水規模による水衝部の変化

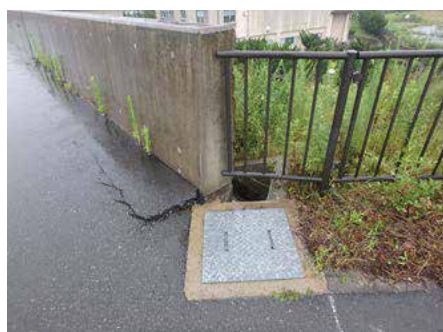
3.1 樋管変状実態調査 外観目視調査

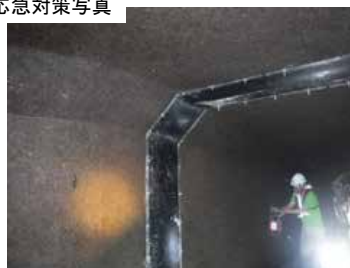
応急対策写真

- 函体のクラック、継手開き部に応急遮水対策を施した後、排水機場を稼働させて樋門函内に内圧を作用させ、漏水調査を実施した。
- その結果、
 - TP4. 7m(背後地+0.5m)を10分継続。→漏水箇所において異常なし。
 - TP6. 7m(背後地+2.5m)を10分継続。→漏水箇所において異常なし。

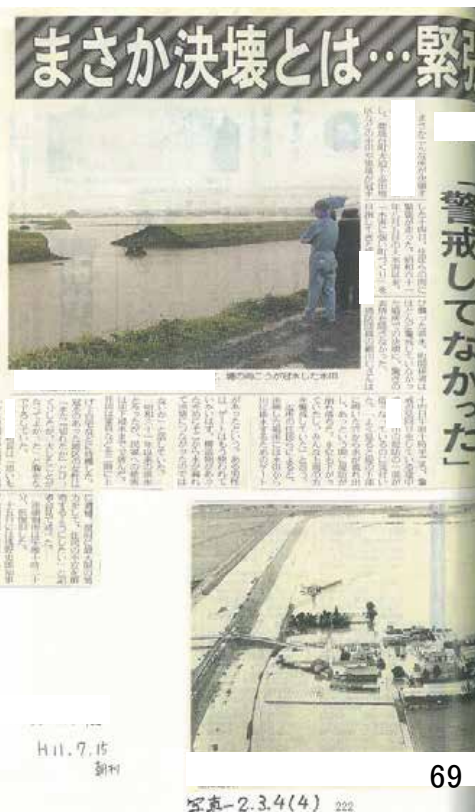
破堤状況(破堤直後 14日AM11:00)
