4.1 被災実態(中規模洪水) 堤防関係被災63箇所内訳 セグメントー被災細分

4.2 実物大水理実験(パイピング破壊)

構造物の変状・被災はどのように起こったのか 一点検・評価に反映する観点から

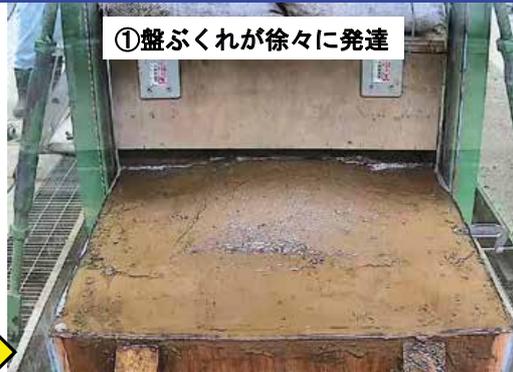
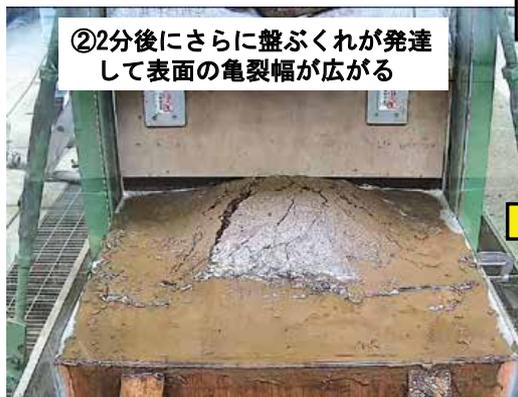
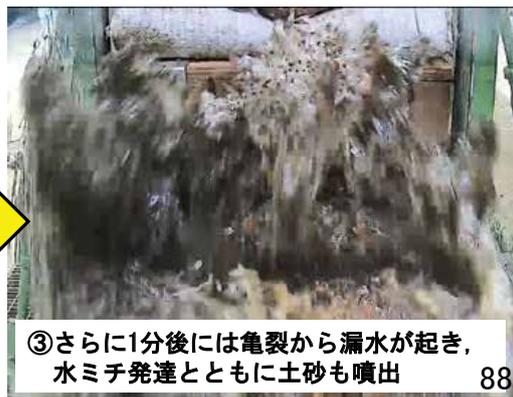
● 濁った水が激しく噴き出す実験例2(抽出実験)

堤防横断方向に複層構造でも決壊・破堤に至る

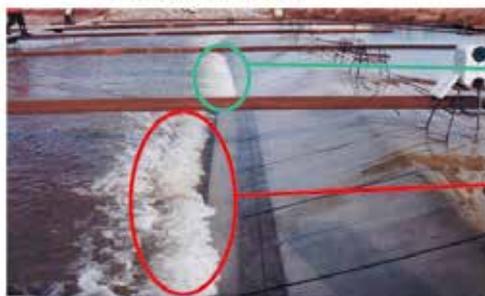
実験中状況写真

4.3 水理実験(堤防3次元形状越水)
タイプⅡ裏法尻洗掘の特徴

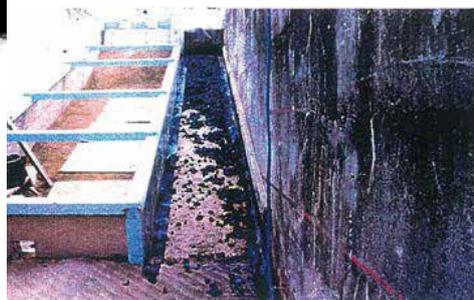
4.4 実物大水理実験(裏法面吸出し防止材被覆越水)
ケース8、実験 I-2 通水後碎石流出状況(越流水深30cm)

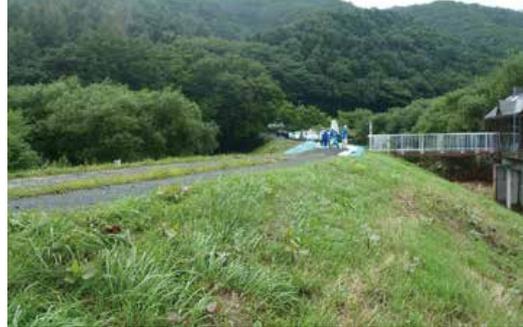
上流側痕跡は天端高-15cm程度

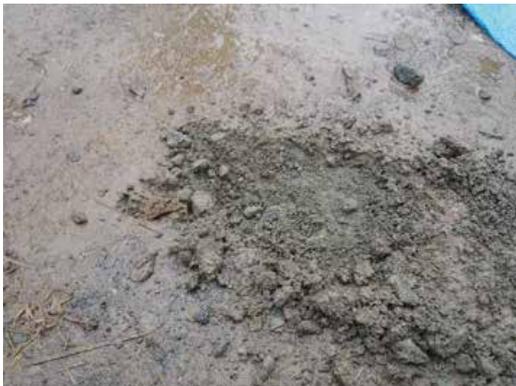
堤防天端高が下がっている区間で越水発生

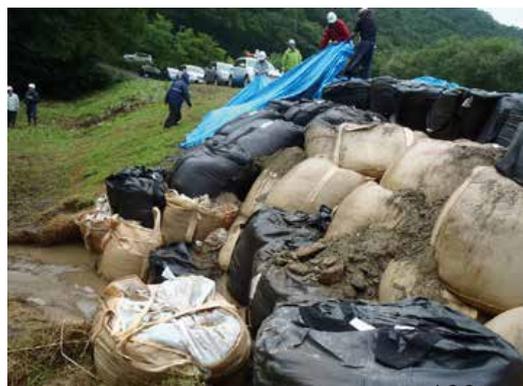
天端は密に締め固まった粘性土

落堀は発達していない 100

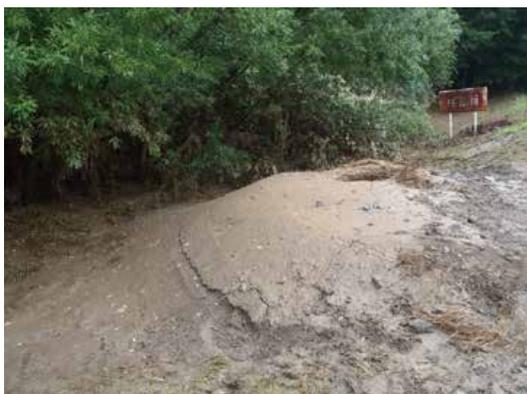
根毛層により越流水の侵食に耐えた

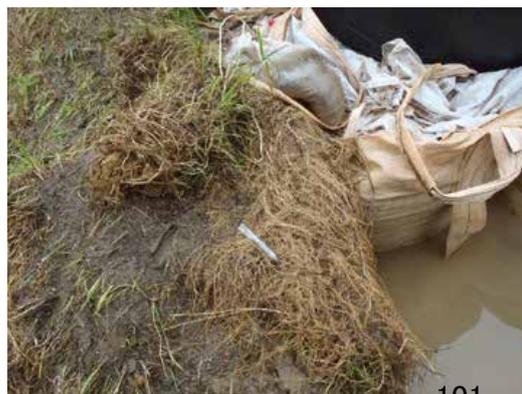
落堀洗掘土砂の堆積状況→湛水を示唆

根毛層により越流水の侵食に耐えた

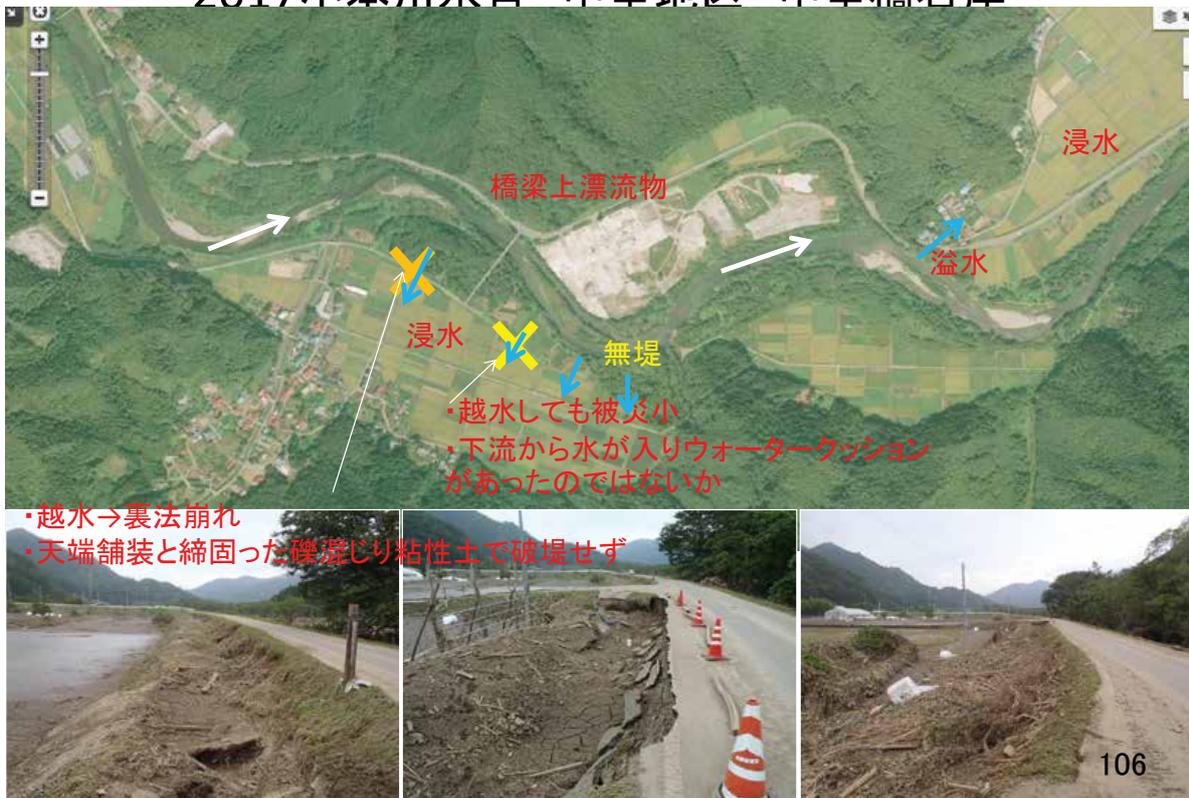
4.5 実態調査(常呂川堤防と支川堤防を破堤有無を分けた要因は?)
2017小本川水害 中里地区 中里橋右岸

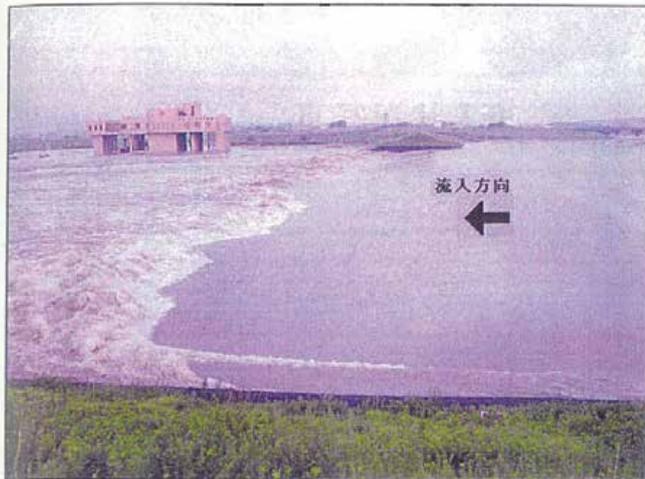
流入堤流入状況(被災前)

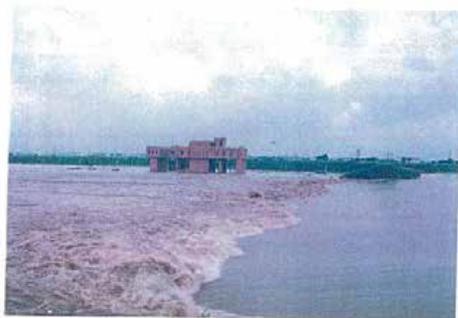
写真2.7.1(2) 流入堤流入状況
アスファルトフェーシング被災状況

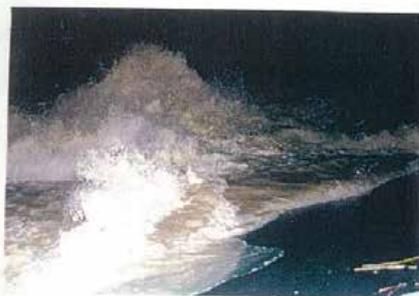
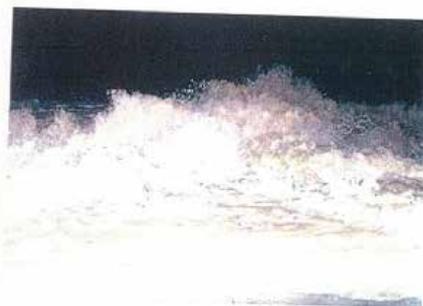
写真-2.1.1(3)

写真2.7.2 流入堤流入状況(8/15AM3:00
アスファルトフェーシング被災時)

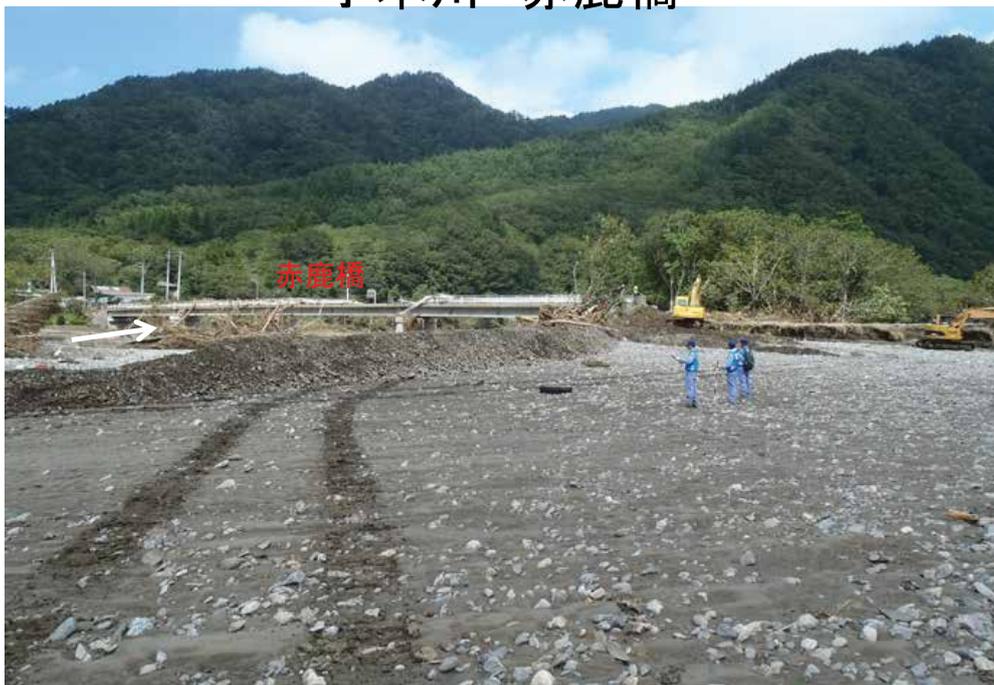
5.1 侵食に伴う橋台被災
橋が通行可能なら機能応急復旧可能
小本川 赤鹿橋

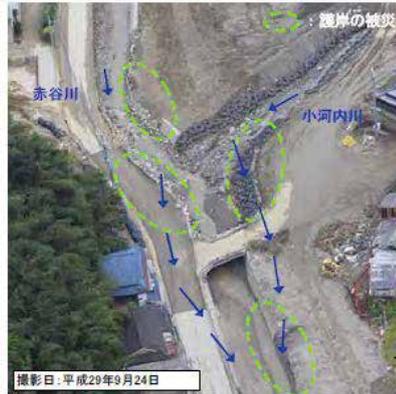
被災後写真

- 河道幅が比較的狭く流木の供給が多かったため、流木が集積したと推測される。
- 橋梁の上流側に流木が集積したことにより流路が左右岸に拡散され、拡散した流木が下部に存在した建物、上下流の護岸に被害が発生した。

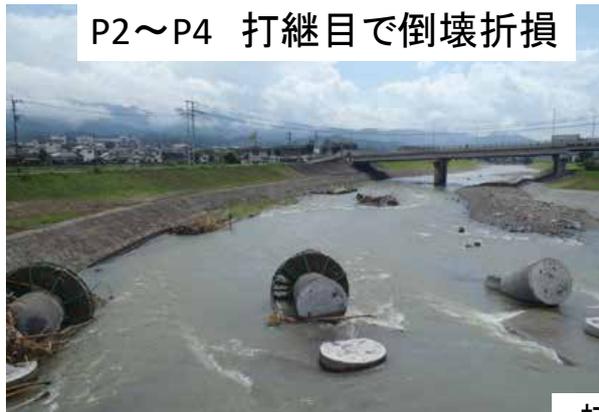
P2～P4 打継目で倒壊折損

P2～P4折損面下流側に損傷があり転動破壊

- ・打継目は大礫で繋いでいる・大礫はせん断破壊
- ・コンクリートで繋がっていた面積は半分以下

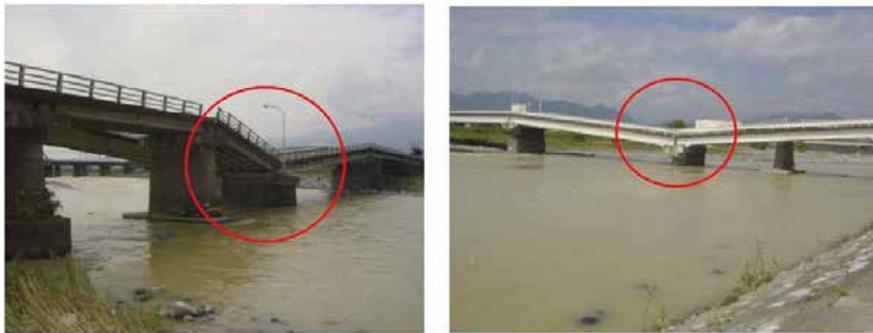
橋脚の洗掘・沈下

- ◎平均河床が橋脚設置時よりも低下していないか
- ◎橋脚まわりの洗掘を考慮して根入れは十分か

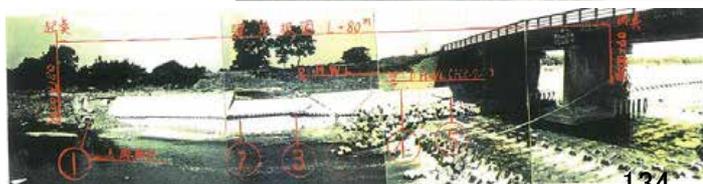
落差工袖部法肩の被災例
 ※写真はH1災害ではない

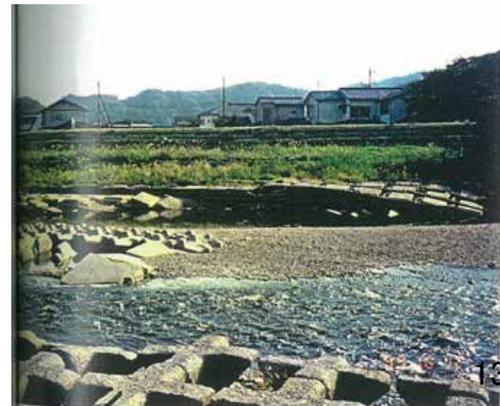
6.2 落差工被災調査 A川M床固め工被災状況

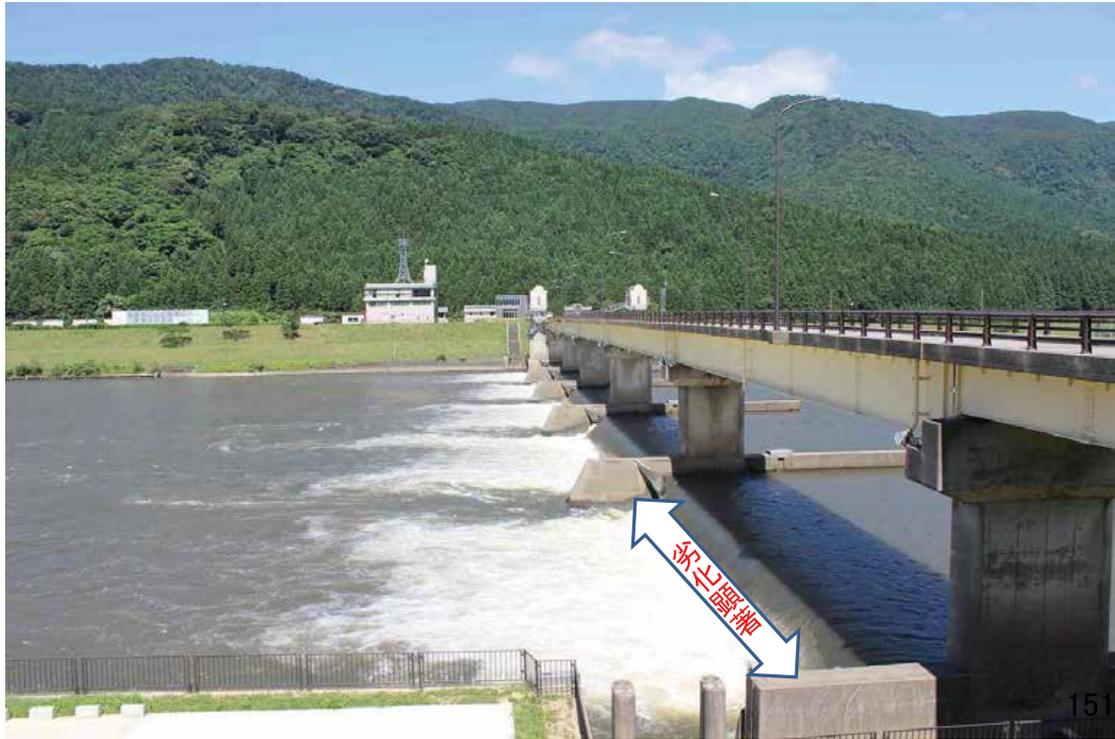
7.1 ゴム堰 <参考> 複数スパンのゴム堰 操作上スパン毎の差はないが、劣化が均等でない

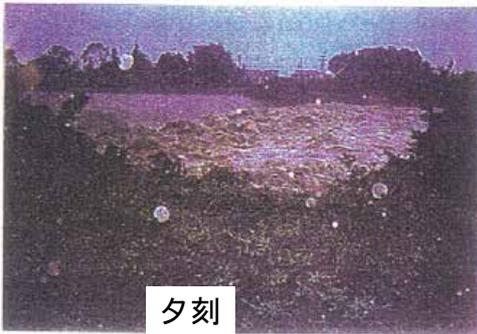
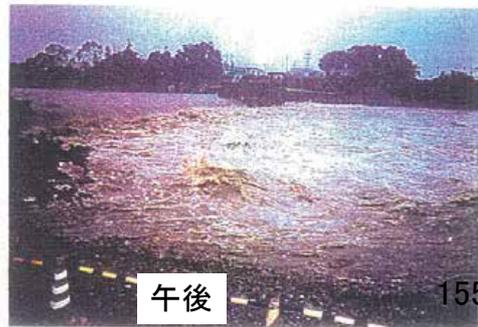
(堰直下流もぐり状態時)

夕刻

午後

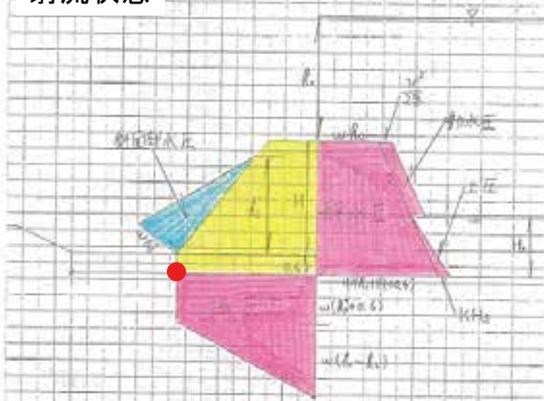
7.2 固定堰の転動流失
転動・転倒モーメント比の試算(机上検討)

射流状態

もぐり状態
